Informe No. LM-PI-GM-INF-01-2015

Asesoría técnica para realización de estudios preliminares y diseño de pavimentos para 4.3 km de vías en Canalete, Upala.

Preparado por:
Unidad de Gestión Municipal

San José, Costa Rica
Enero, 2015

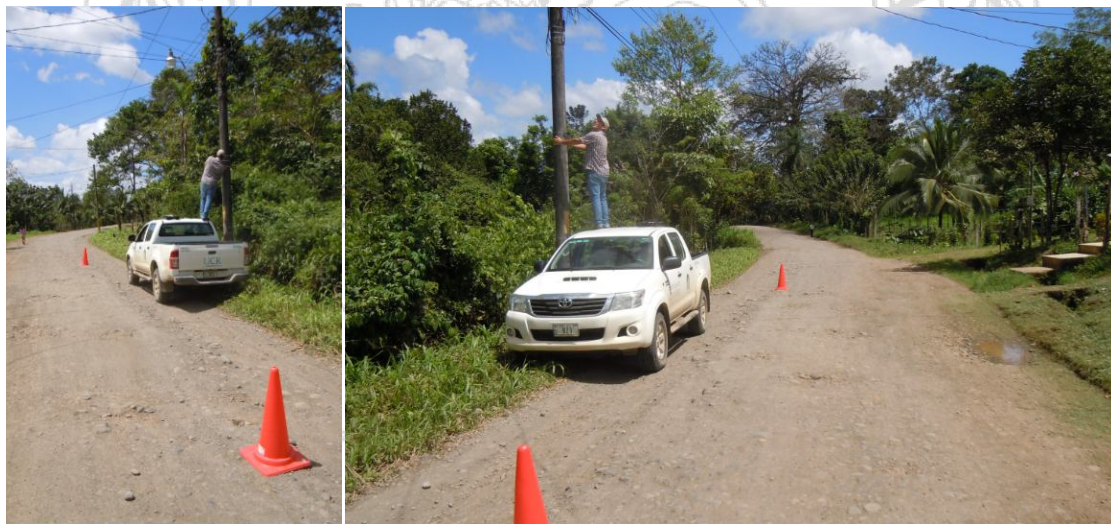
Figura 4. Instalación de contador tipo radar en Canalete, Upala.

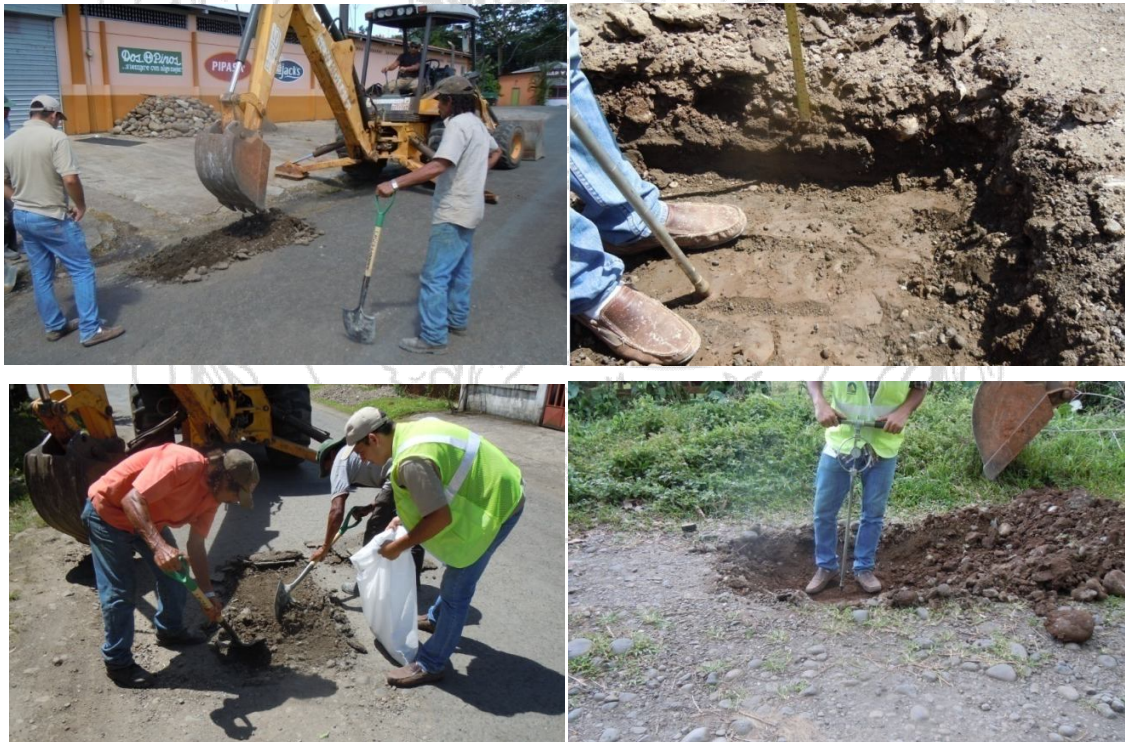
Figura 6. Excavación de sondeos a cielo abierto en diferentes puntos de los caminos de Canalete, Upala.

Se recolectaron muestras de los materiales granulares existentes (grava) y suelo en los sondeos realizados para ser caracterizadas en el laboratorio y evaluar sus propiedades físicas como materiales para estructura de pavimento. La Tabla 2 resume las muestras de suelo y materiales granulares que se recolectaron en cada uno de los sondeos a cielo abierto excavados.
