Laboratorio Nacional de  
Materiales y Modelos Estructurales

Proyecto: LM-PI-GM-INF-03-2015

# **EVALUACIÓN DE LA RED VIAL CANTONAL DE MORA: DIAGNÓSTICO Y ANÁLISIS DE TRAMOS HOMOGÉNEOS**

Preparado por:  
**Unidad de Gestión Municipal**

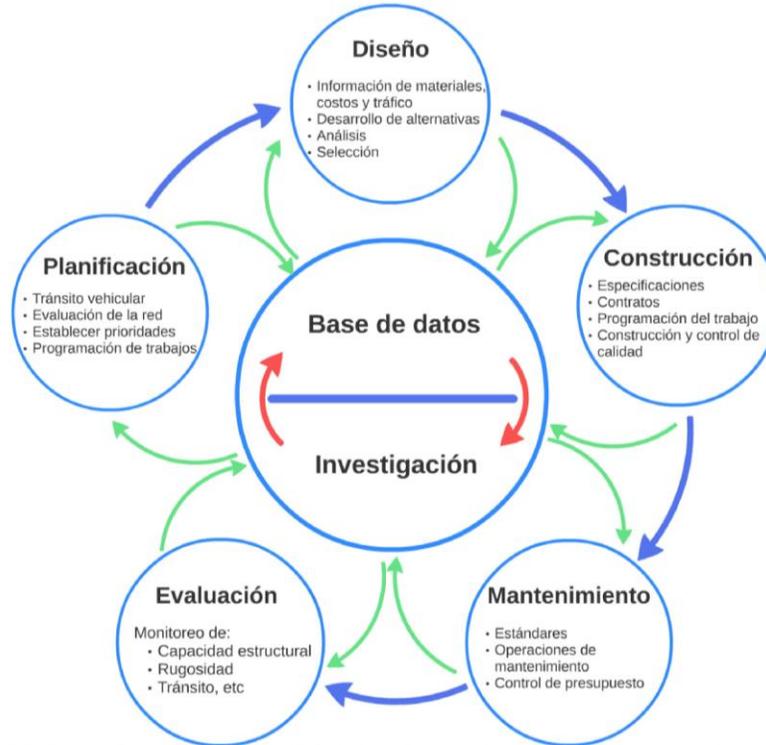
**Figura 1.** Estructura general de un sistema de gestión de pavimentos.

Un sistema de gestión de pavimentos presenta una estructura general que se compone por cinco etapas bien definidas: planificación, diseño, construcción, mantenimiento y evaluación, las cuales son descritas en la Figura 1.

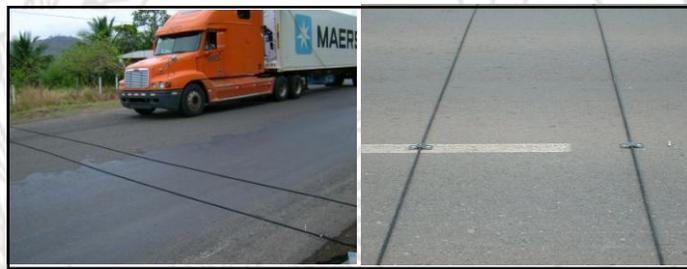
**Figura 5.** Cables y contadores automáticos en sitio.

A continuación, se presenta dos figuras de distintas configuraciones en que se pueden colocar los contadores vehiculares en las vías (ver Figura 5 y Figura 6). La configuración de la izquierda en la Figura 6 muestra la disposición ideal, el de la derecha muestra una configuración más simple pero que resulta con pérdida de precisión.

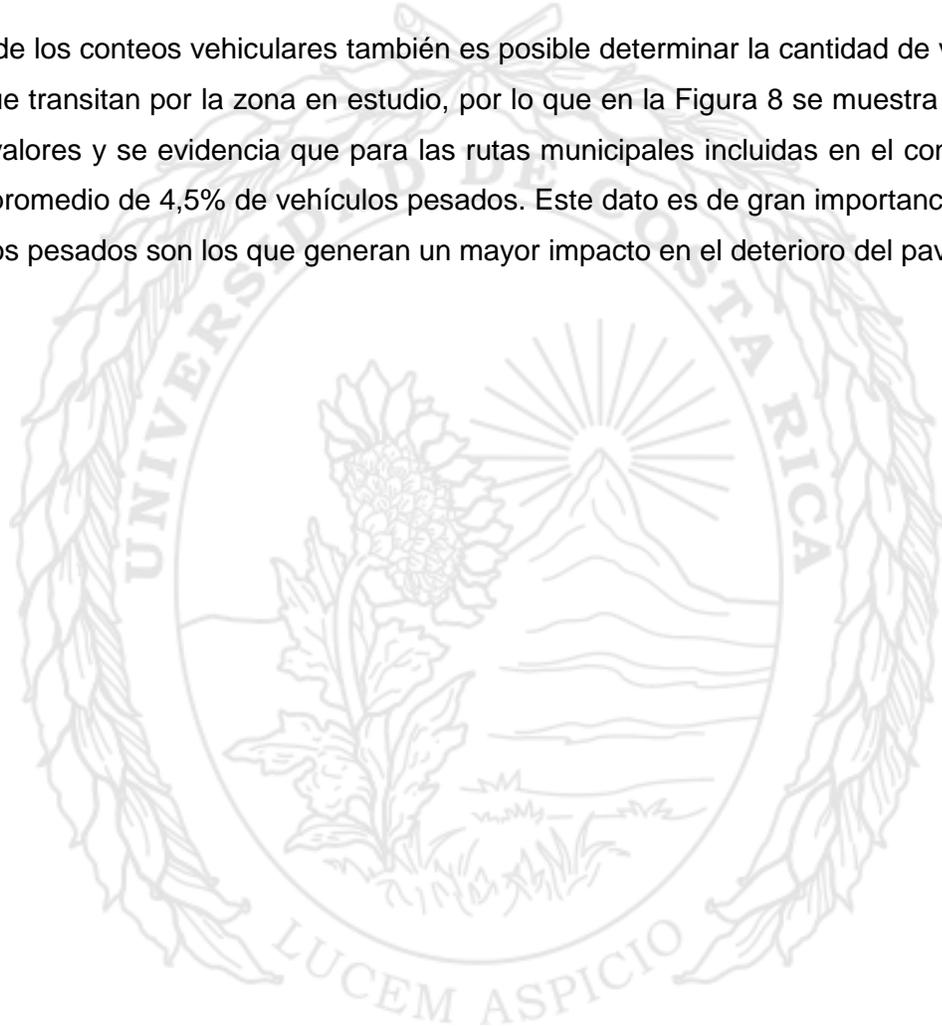
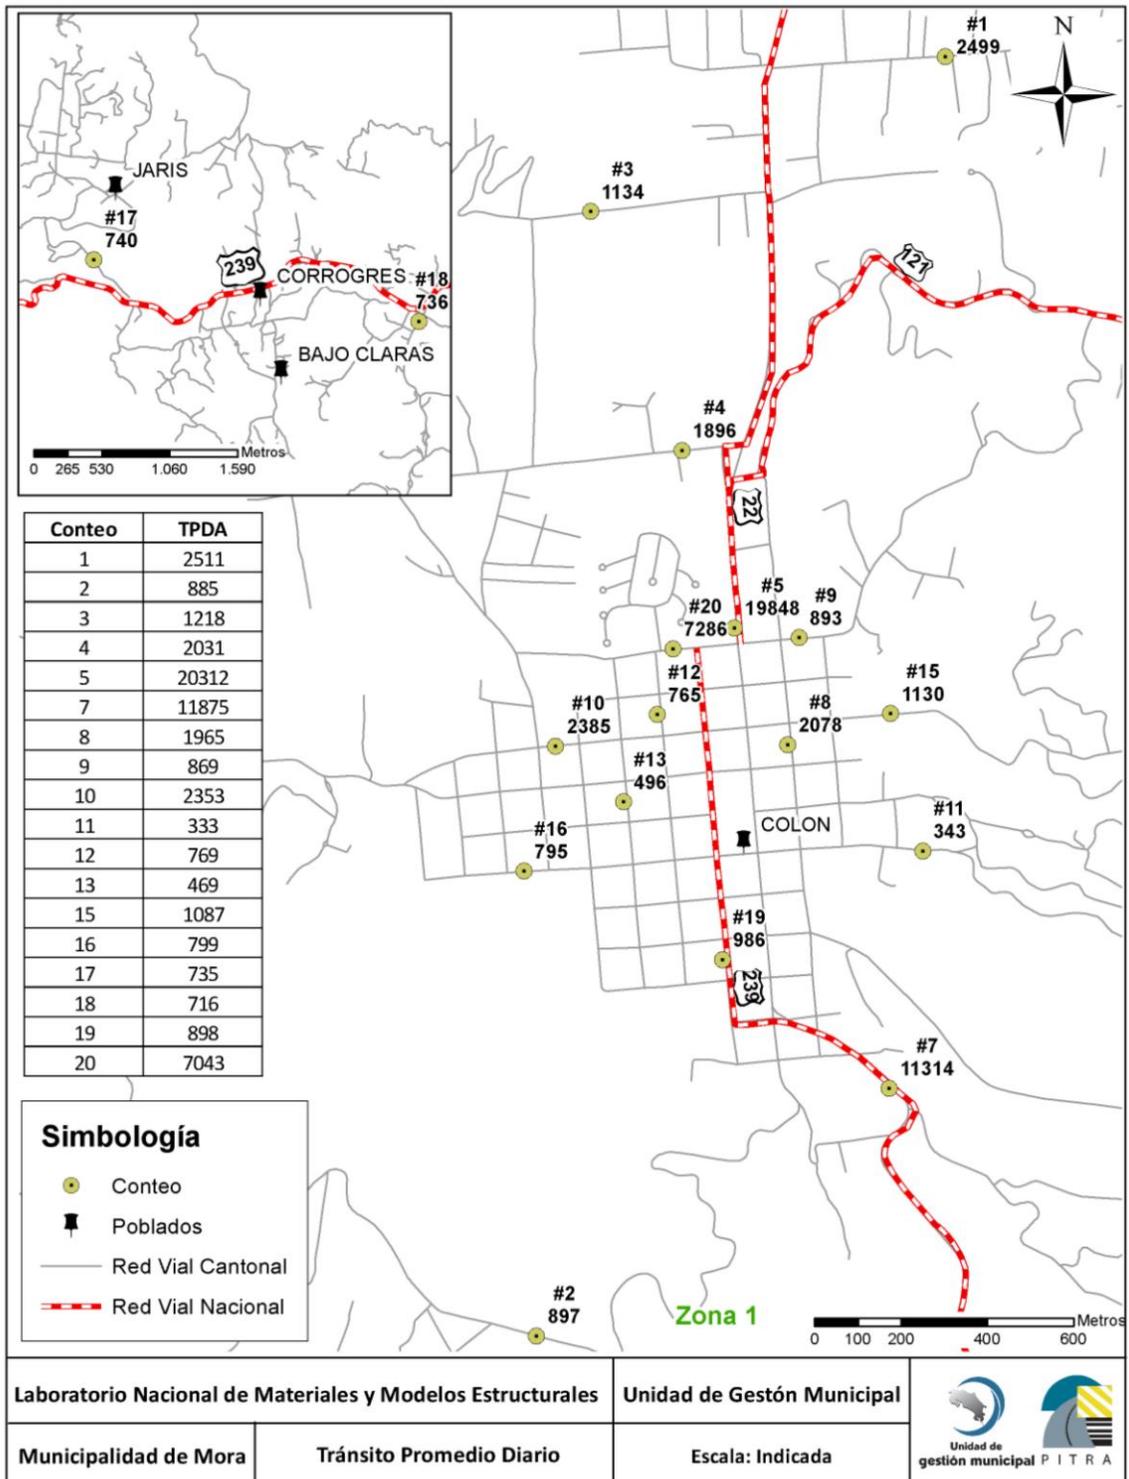
**Figura 7.** Volumen vehicular diario en la localidad de Mora.

En el recuadro superior izquierdo de la Figura 7 se presentan dos conteos realizados en la localidad de Corrogres (Conteos 17 y 18), que forman parte de los conteos realizados para la red vial cantonal no pavimentada cuya evaluación final se presentará posteriormente, pero se incluyen en este informe como dato informativo general.

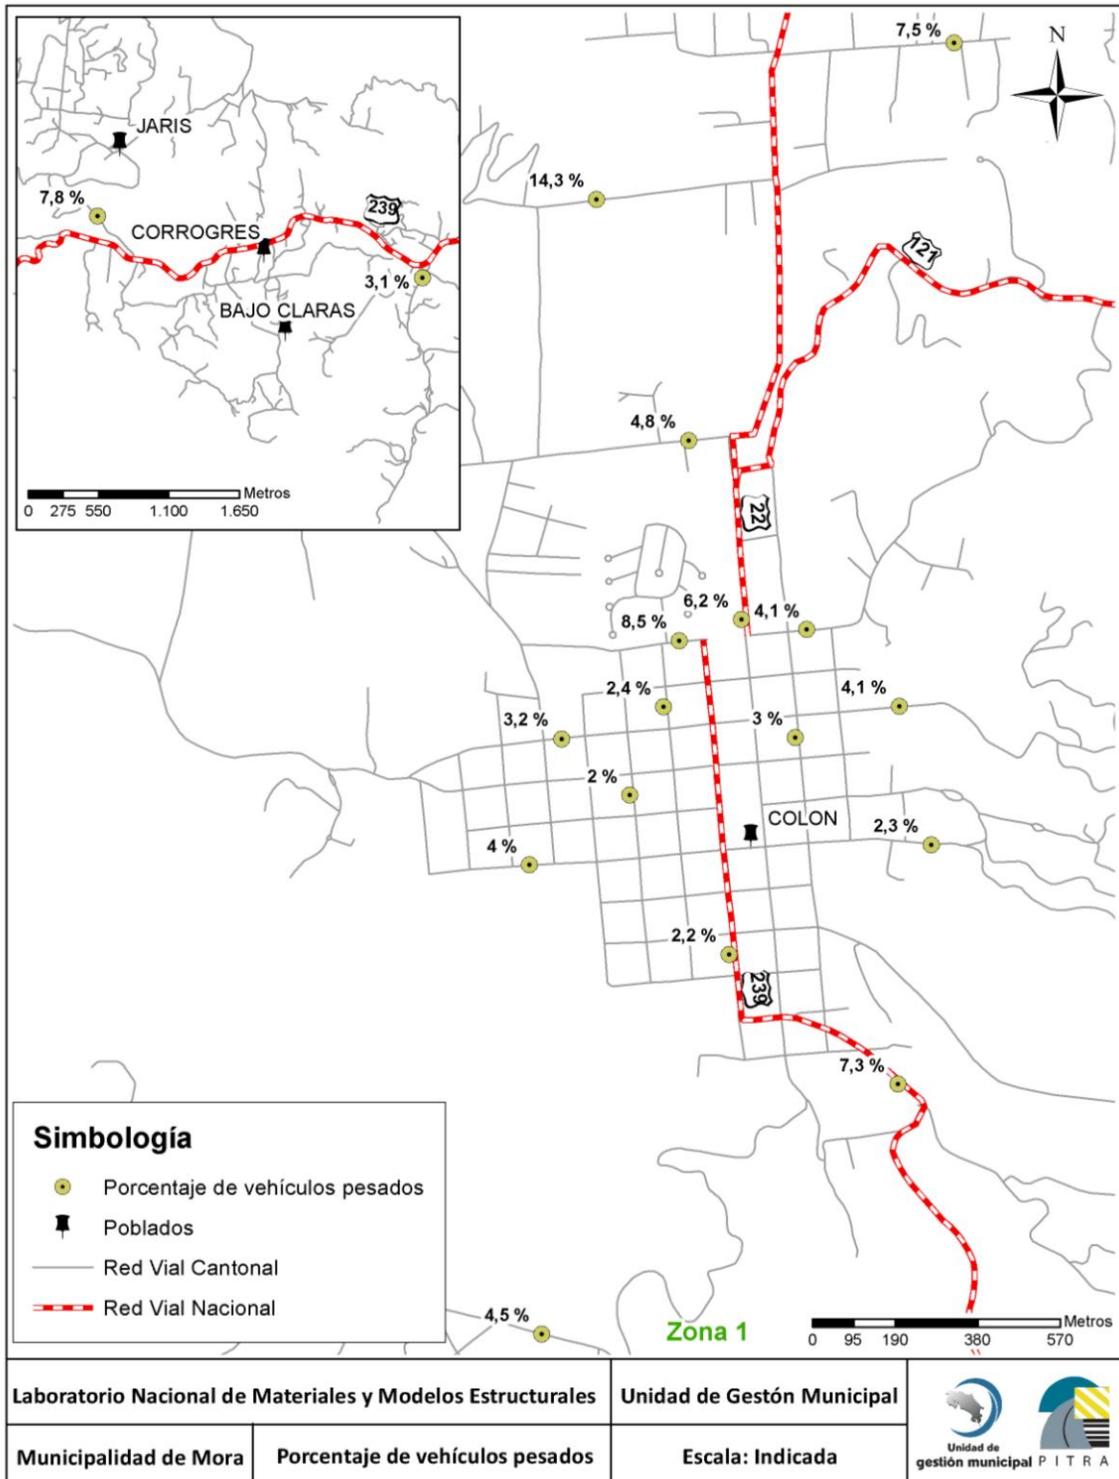
**Figura 8.** Porcentaje de vehículos pesados en la localidad de Mora.

Por medio de los conteos vehiculares también es posible determinar la cantidad de vehículos pesados que transitan por la zona en estudio, por lo que en la Figura 8 se muestra un mapa con estos valores y se evidencia que para las rutas municipales incluidas en el convenio se obtuvo un promedio de 4,5% de vehículos pesados. Este dato es de gran importancia ya que los vehículos pesados son los que generan un mayor impacto en el deterioro del pavimento.

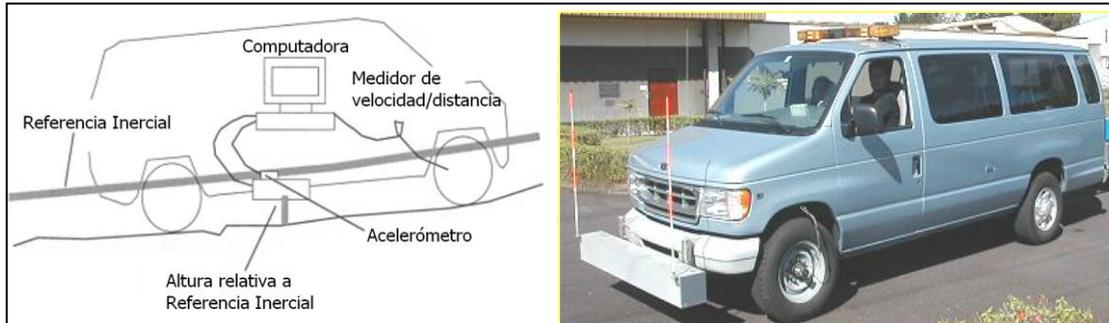
**Figura 10.** Perfilómetro Inercial Láser.

Este equipo, propiedad del LanammeUCR, mide la distancia del suelo al vehículo con un medidor láser ubicado en la parte delantera del vehículo; en la Figura 10, se muestra un esquema del funcionamiento del equipo y una imagen del equipo.

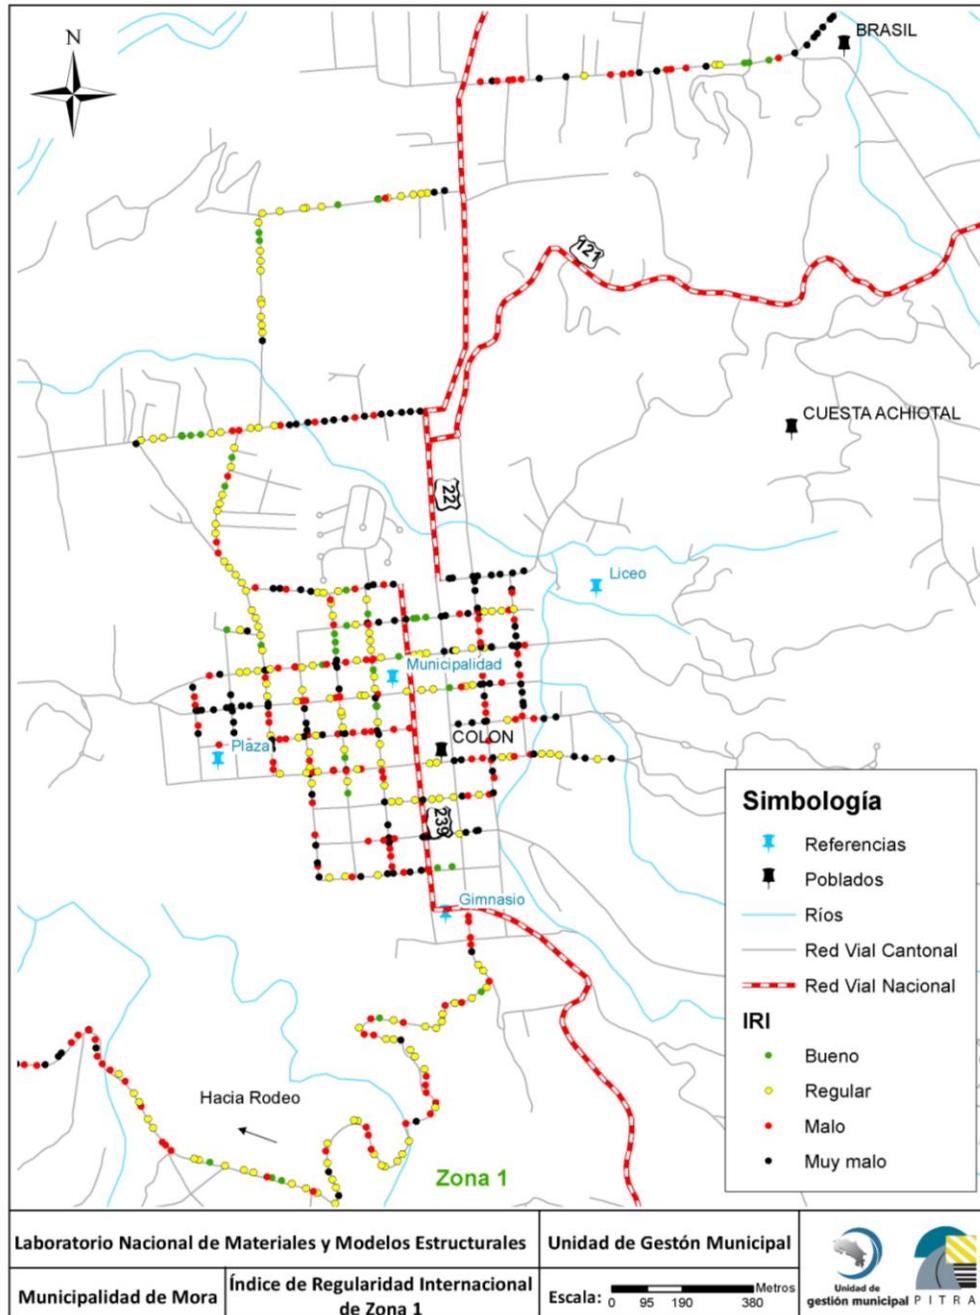
**Figura 11.** Condición del IRI en el cantón de Mora, zona 1.

En la evaluación funcional de la red se determinó que la categoría "Regular" fue la que abarcó mayor número de mediciones al obtener un 37% de ellas; sin embargo, las categorías de "Malo" y "Muy malo", presentan valores similares con cifras de 29% y 25%, respectivamente.

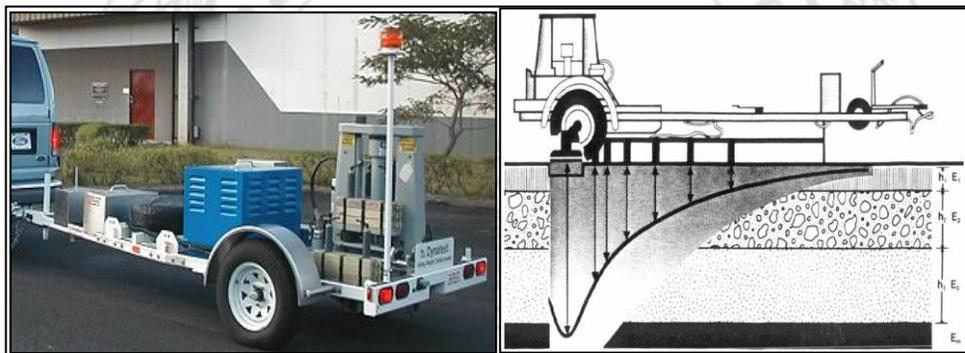
**Figura 14.** Deflectómetro de impacto.

La evaluación de la capacidad estructural se realizó con el equipo Deflectómetro de Impacto (FWD, por sus siglas en inglés), con frecuencia de cada 50 metros durante el mes de febrero del 2013. El procedimiento para utilizar este equipo consiste en dejar caer una carga de impacto estándar sobre el pavimento y medir las deflexiones en nueve puntos con diferentes distancias respecto al punto donde se aplicó la carga; en la Figura 14 se muestra el equipo de medición y los puntos donde se miden las deflexiones.

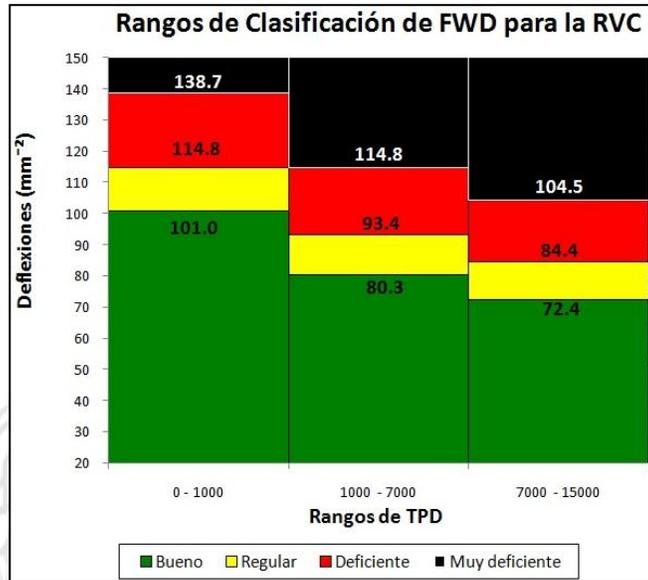
**Figura 15.** Condición del pavimento a partir de deflectometría y TPD, para una estructura con base granular.

tránsito que le son aplicadas, pues corresponden a la categoría de “Bueno”; un 36% presenta condiciones deficientes, y el restante 10% mantiene condiciones "Regulares".

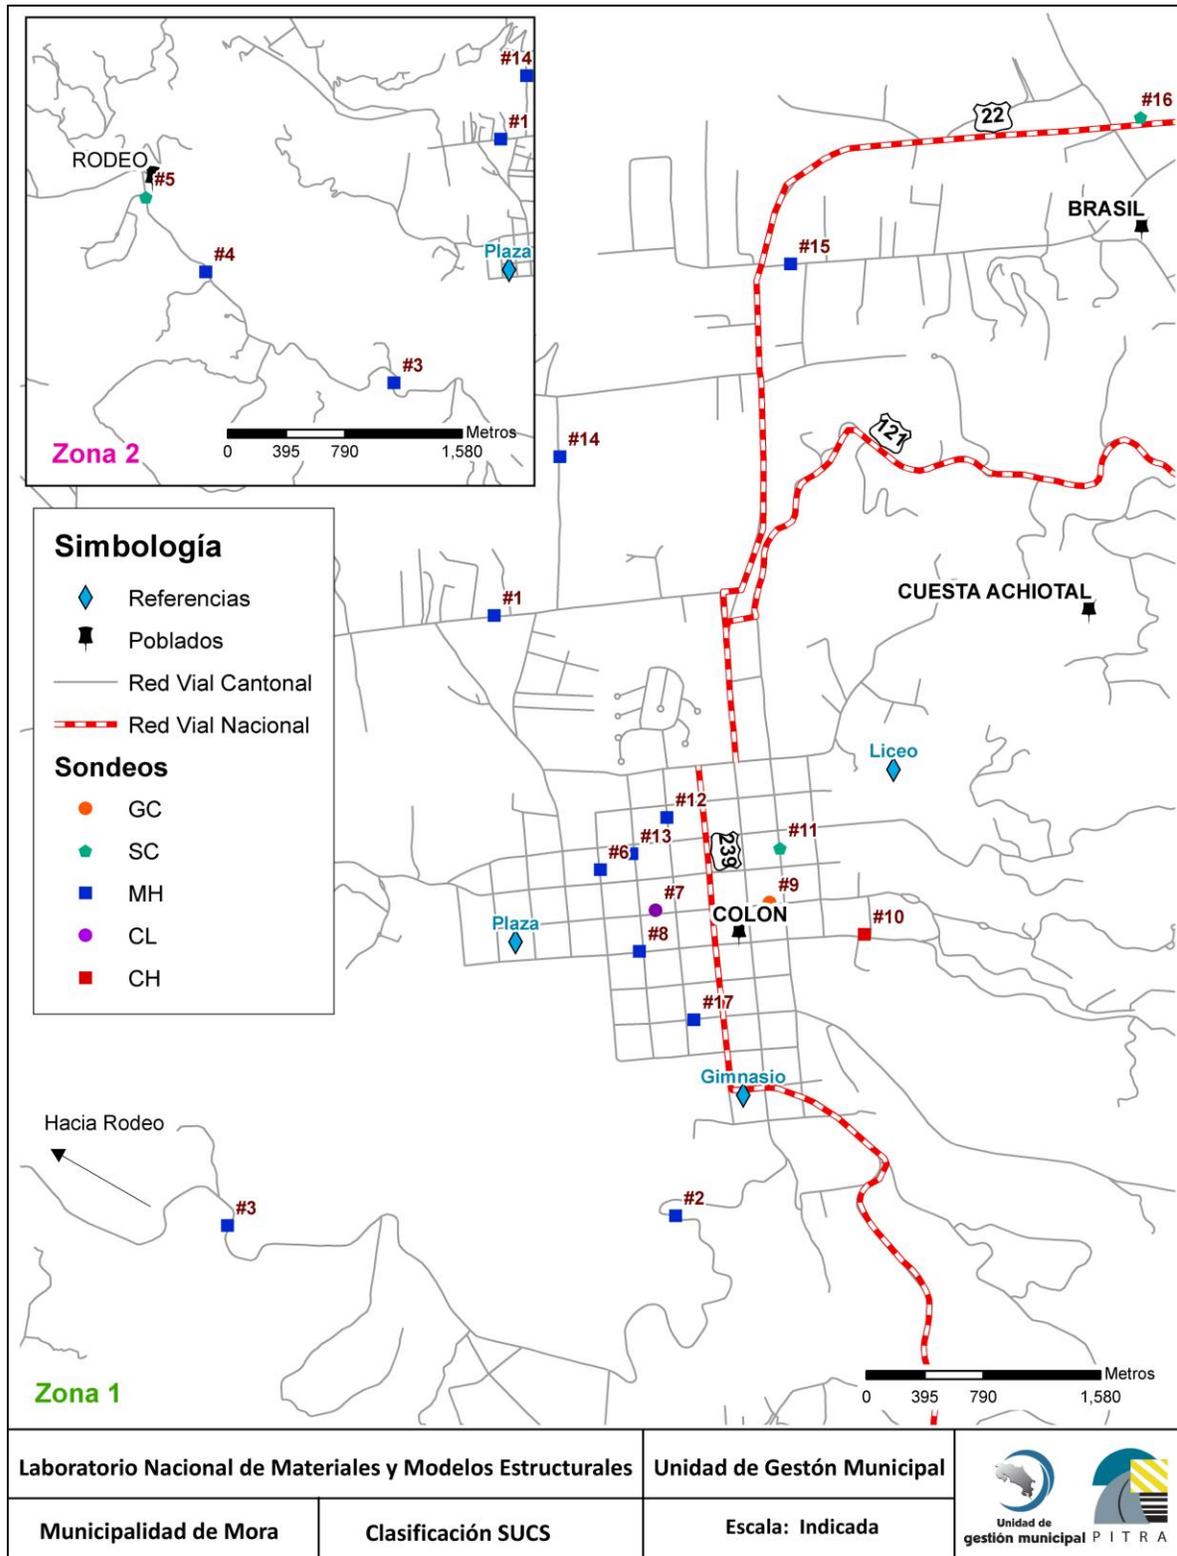
Figura 21. Caracterización de suelos según SUCS en Mora.

A continuación en la Figura 21 se presenta un mapa con el suelo encontrado en cada uno de los sondeos a cielo abierto debidamente clasificados según SUCS. Se puede observar que un 65% de los sondeos (11 sondeos) están compuestos en su mayoría por material fino MH (limos de alta plasticidad).

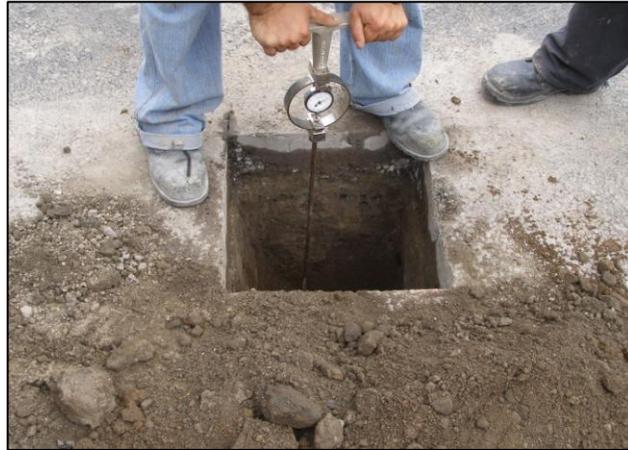
**Figura 23.** Prueba de CBR en sitio.

El valor de CBR en sitio proporciona un índice de la resistencia de la capa de la sub-rasante para resistir carga, en la Figura 23 se muestra la prueba realizada en sitio.

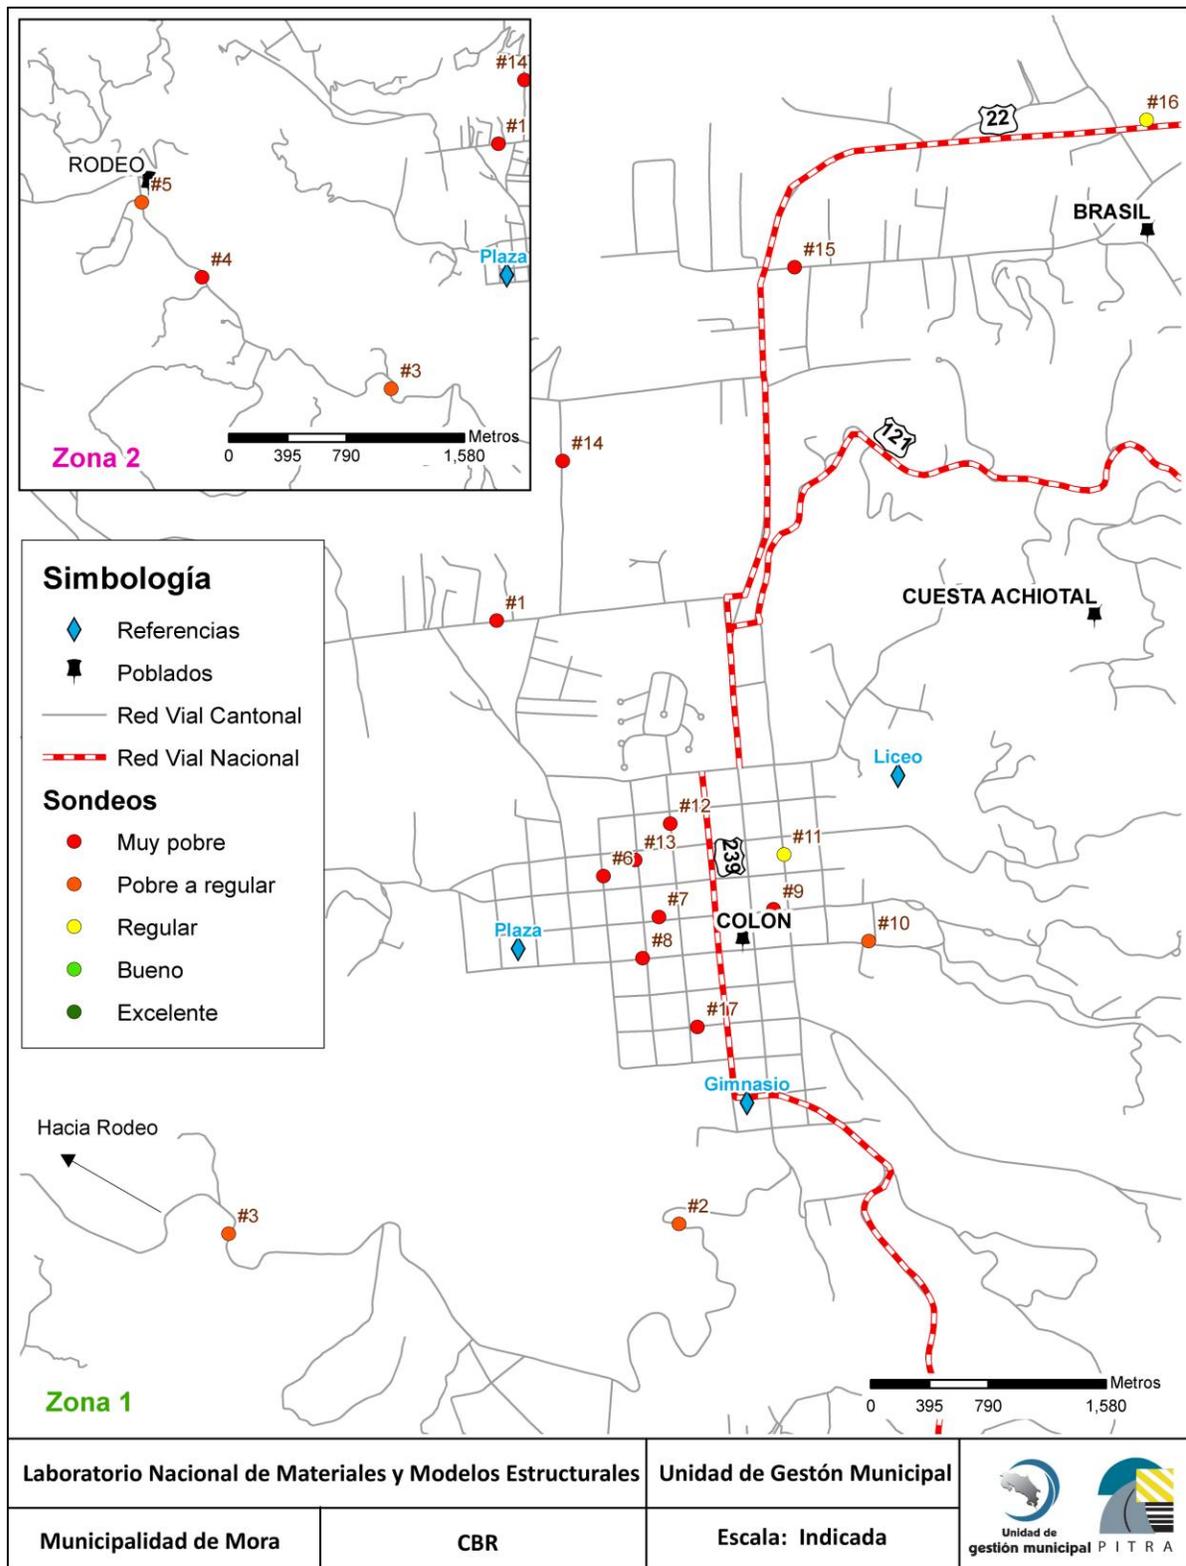
**Figura 24.** Clasificación del CBR según Bowles.

En el mapa de la Figura 24 se muestra los resultados de CBR obtenidos para cada sondeo; sin embargo, es importante mencionar que en el sondeo nueve no se obtuvo valor de Índice de cono, y por ende tampoco valor de CBR.

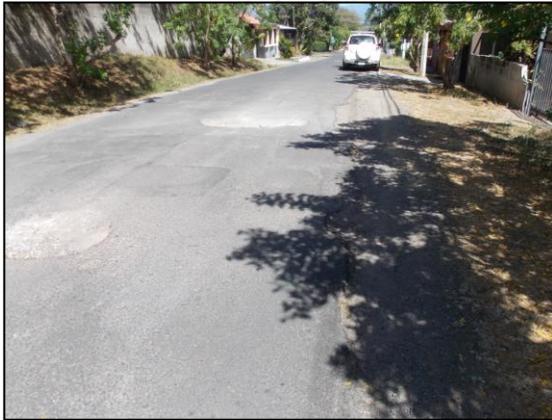
**Figura 25.** Baches presentes en el tramo homogéneo 34.

Uno de los casos anteriores corresponde al tramo homogéneo número 34, pues tiene una longitud de 98,6 m, mas no puede ser unido con los tramos de sus extremos (tramo 35 o 25), ya que presenta una condición superficial bastante distinta. En la Figura 25 se puede observar la presencia de baches en el tramo 34, y en la Figura 26 se presenta el contraste de IRI entre los tramos (entre ambos lados de la intersección).

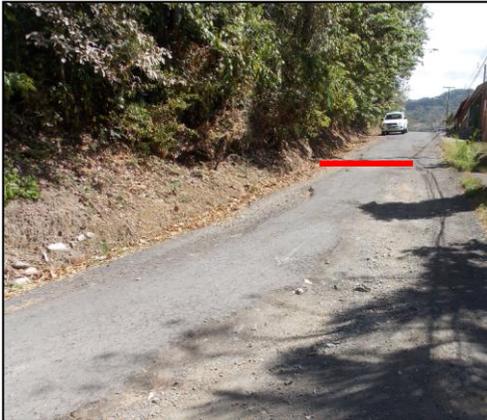
**Figura 27.** Tramo homogéneo número 30,  
primera sección.

Otra situación similar se presentó en una de las rutas al sur del casco central el cantón, ya que un tramo debió ser dividido en los tres tramos homogéneos 30, 36 y 37, con distancias de 100 m, 195 m y 100m, respectivamente, a razón de sus diferencias de capacidad funcional principalmente. Como se muestra en la Figura 27, el tramo 30 presenta dos secciones, la primera en la que carece de carpeta asfáltica en varias partes de la vía por lo que no fue posible realizar la evaluación con el perfilómetro inercial láser, y la segunda sección mostrada en la Figura 28, en la cual la ruta presenta valores de IRI promedio superiores a los 10 m/km.

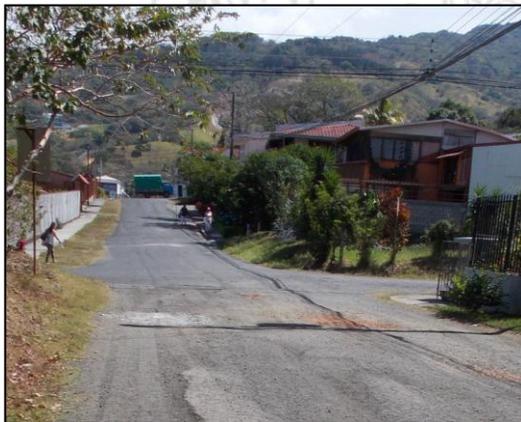
**Figura 29.** Transición entre el tramo 30 y  
tramo 36.

Luego de la intersección posterior al tramo 30, la condición de la carretera varía por aproximadamente 200 m, y se obtienen mejoras en la capacidad estructural de la estructura de pavimento y una leve mejoría en la capacidad funcional (ver el contraste en la Figura 29), por lo que se define un nuevo tramo identificado con la numeración 36, que se muestra en la Figura 30. Más adelante, luego de la intersección la capacidad funcional de la carretera decae considerablemente por lo que se identifica el nuevo tramo 37 (ver Figura 31).

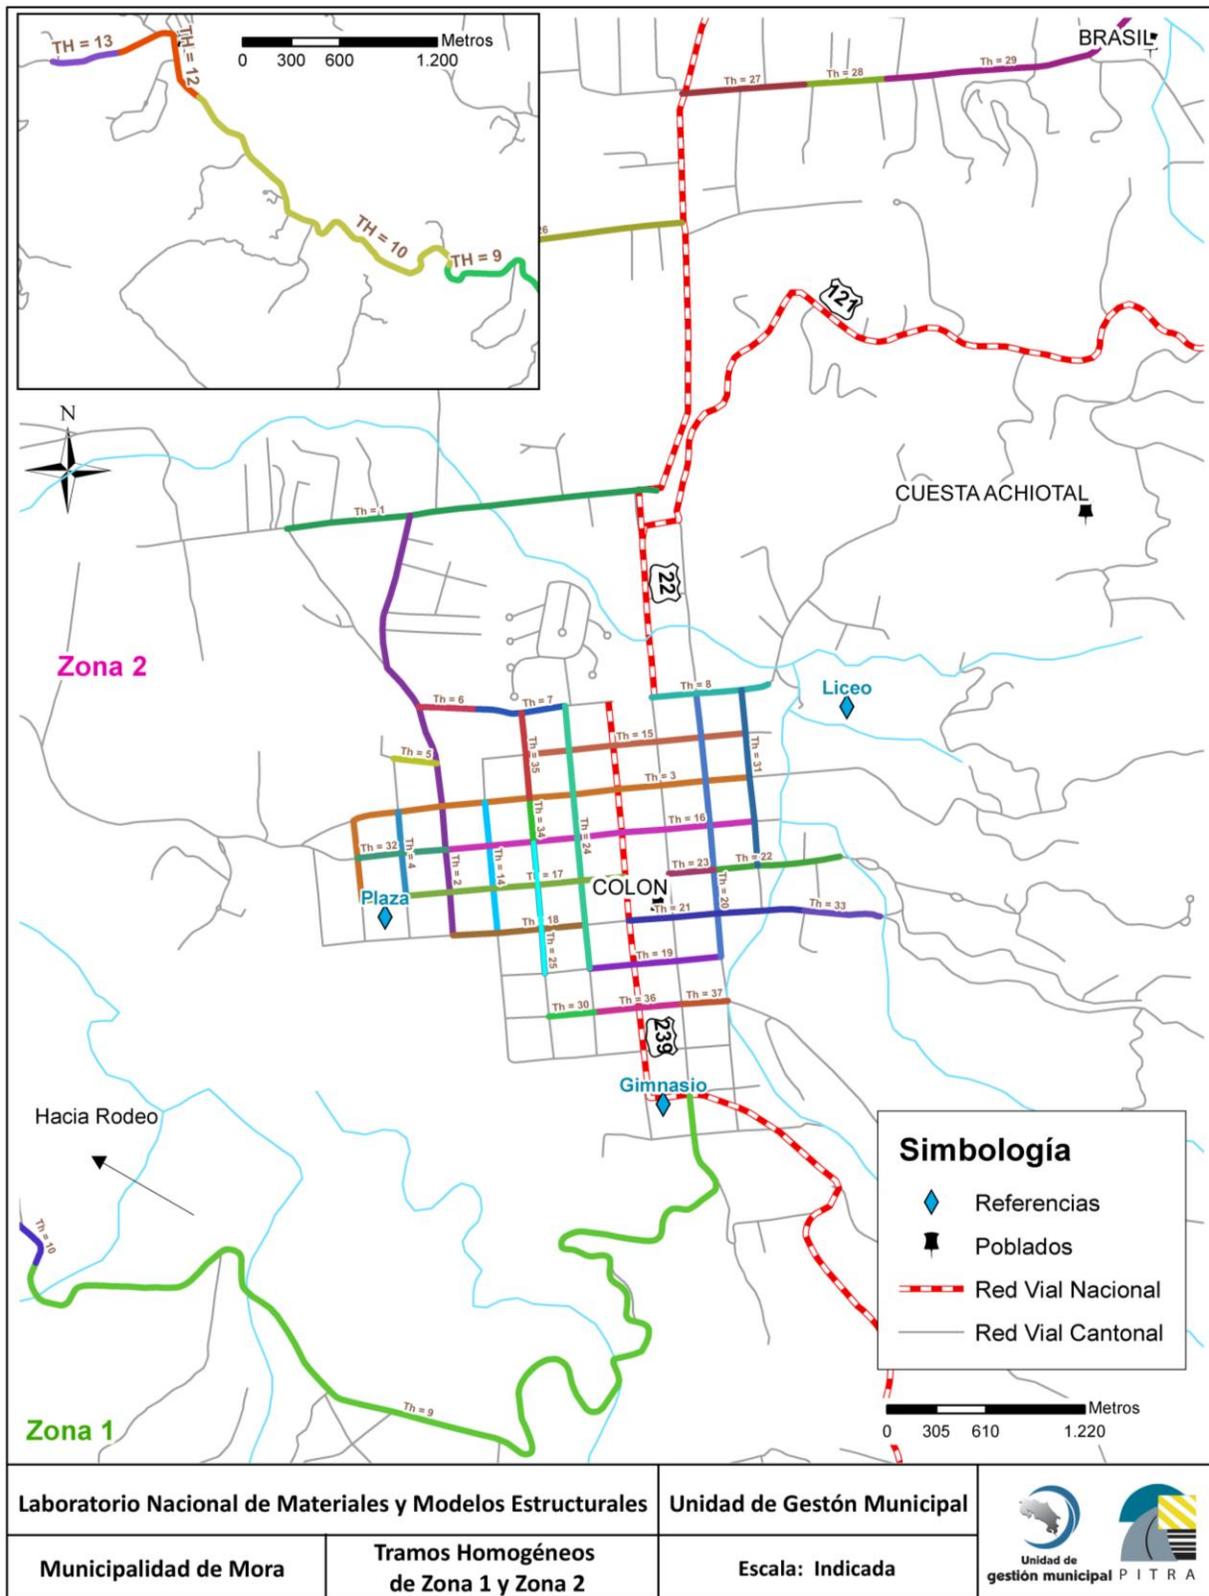
**Figura 32.** Ubicación de tramos homogéneos en el cantón de Mora.

De igual manera, los tramos homogéneos 16 y 21 debieron ser seccionados ya que presentan condiciones estructurales incluidas en la categoría de “Bueno”, pero que han perdido capacidad funcional en uno de sus extremos, lo cual induce a la generación de dos nuevos tramos, el tramo 32 y 33 respectivamente (se muestran gráficamente en la Figura 32).

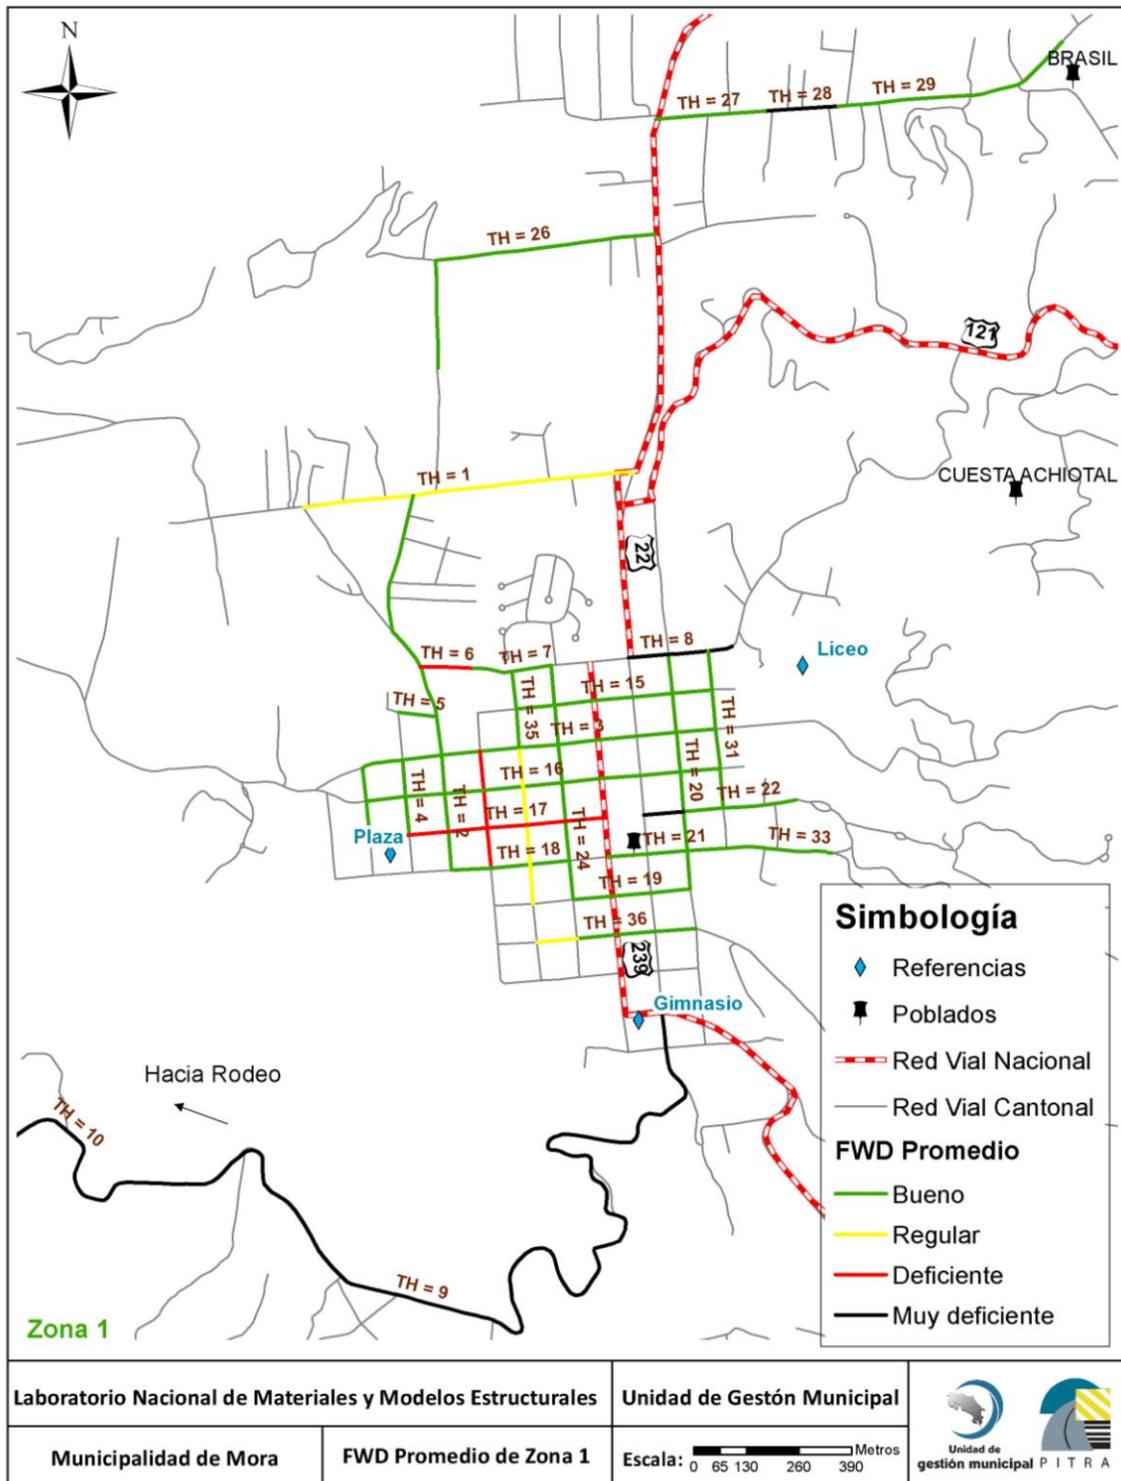
Figura 33. Deflectometría promedio de las vías analizadas en Mora, Zona 1.

En su contraparte se tiene que aproximadamente 8 km (44% de la longitud evaluada, correspondiente a 10 tramos homogéneos) presenta una estructura de pavimento en condiciones deficientes. Sin embargo, es importante mencionar que los cinco tramos homogéneos en los cuales se encontró presencia de una base estabilizada en su estructura de pavimento, correspondiente a 6,9 km de estos 8 km que presentan condiciones deficientes. Es decir, los valores de deflectometría más elevados donde existe base estabilizada se presentan fuera de la parte central del cantón, y se ubican en la ruta evaluada que se dirige hacia la localidad de Rodeo.

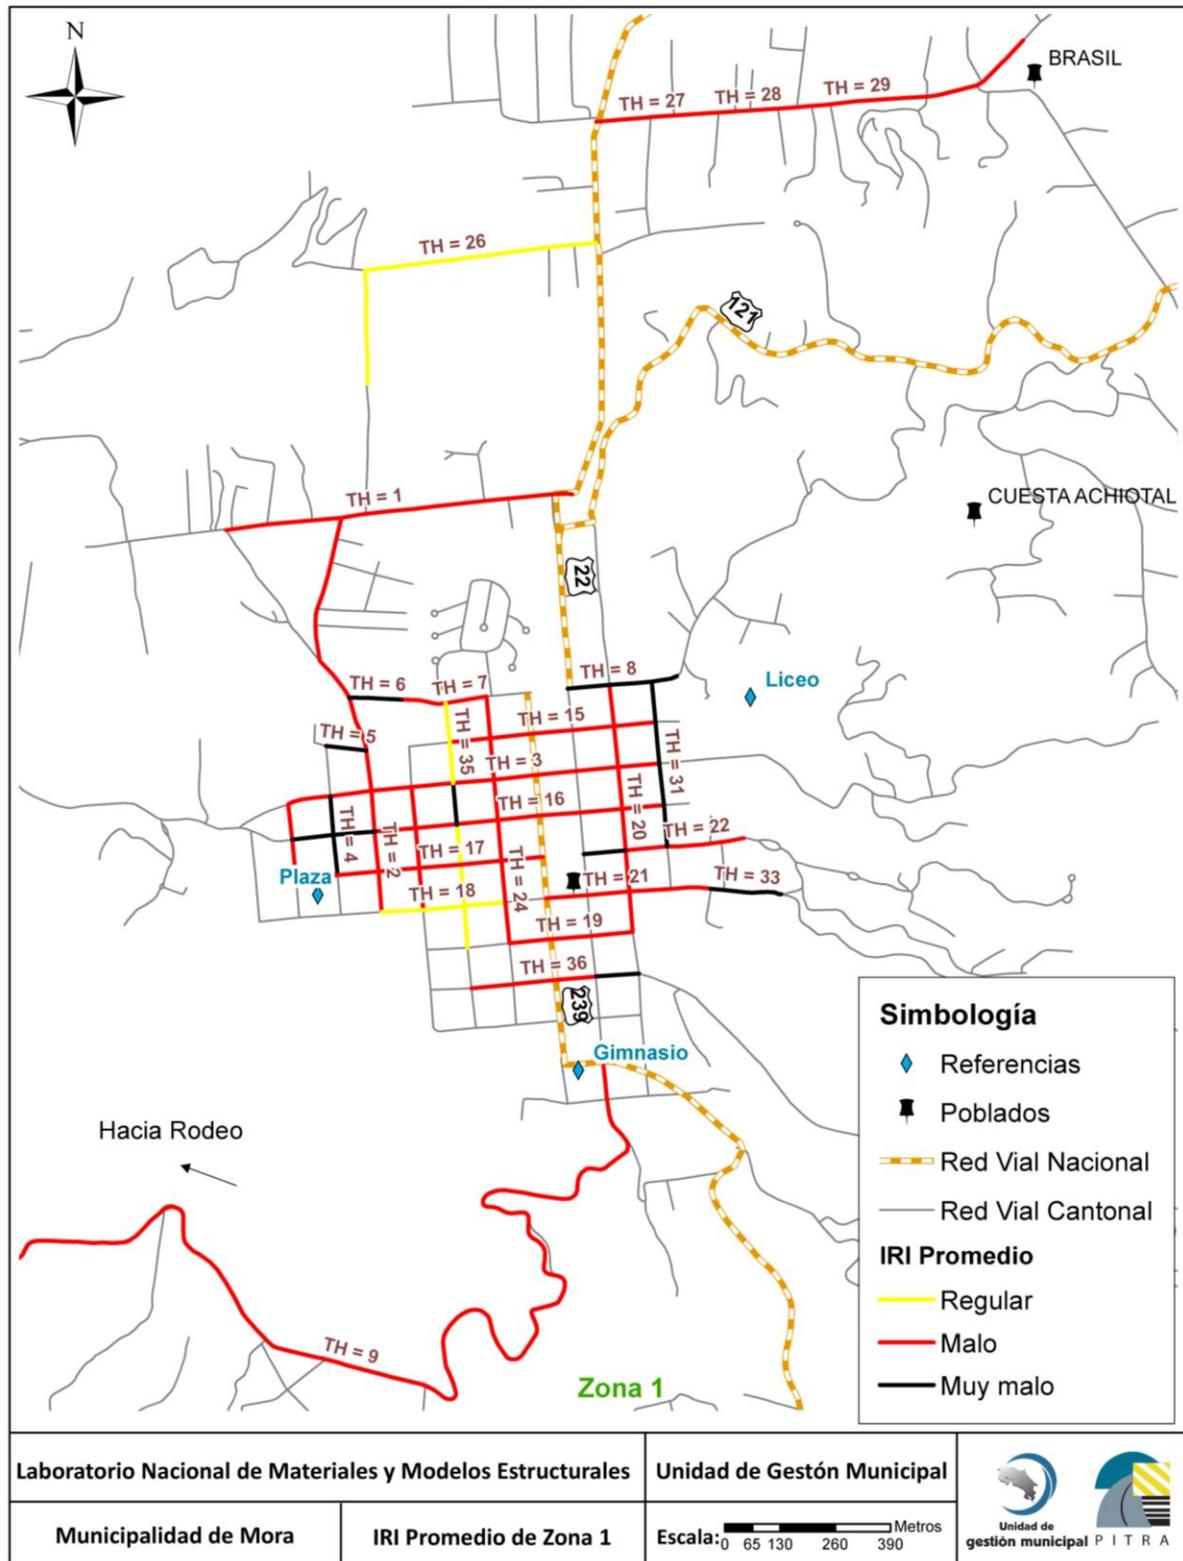
**Figura 37.** IRI promedio de las vías analizadas en Mora, zona 1.

Por otra parte, aproximadamente un 74% (13,8 km) de la red evaluada se encuentra en malas condiciones funcionales, pues presenta un IRI superior a 6,4 m/km. Estas irregularidades en la superficie de ruedo representan un costo de operación mayor, aumento en el tiempo de viaje, y un desplazamiento poco confortable. Además, como consecuencia de las cargas dinámicas generadas por el golpeteo que le generan los vehículos a la calzada al movilizarse sobre ella, se ocasiona un deterioro acelerado de la estructura de pavimento. Únicamente 6 tramos homogéneos fueron clasificados en la categoría “Regular”, con valores de IRI entre 3,6 y 6,4 m/km.

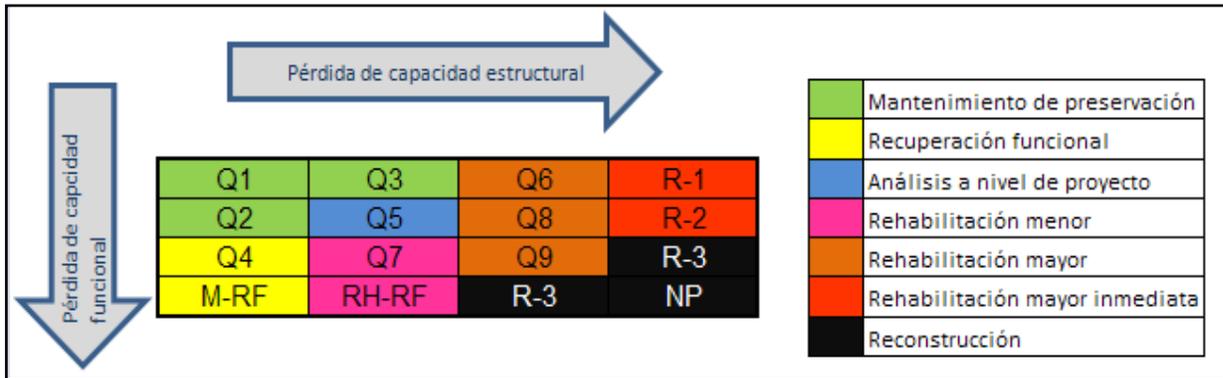
**Figura 44.** Tipo de intervención recomendada para cada nota de calidad.

En la Figura 44 se presenta el tipo de intervención que corresponde a nivel de red de acuerdo con las notas de calidad obtenidas por los tramos homogéneos según su capacidad funcional y estructural. Es necesario hacer énfasis en la diferencia entre el tipo de intervención identificada en color anaranjado y la de color rojo, ya que a pesar de que ambos tipos de intervenciones se refieren a una rehabilitación mayor, las notas de calidad representadas con el color rojo requieren que la intervención se realice de forma inmediata, ya que de no ser así estos se deteriorarán rápidamente siendo requerida una reconstrucción del pavimento.

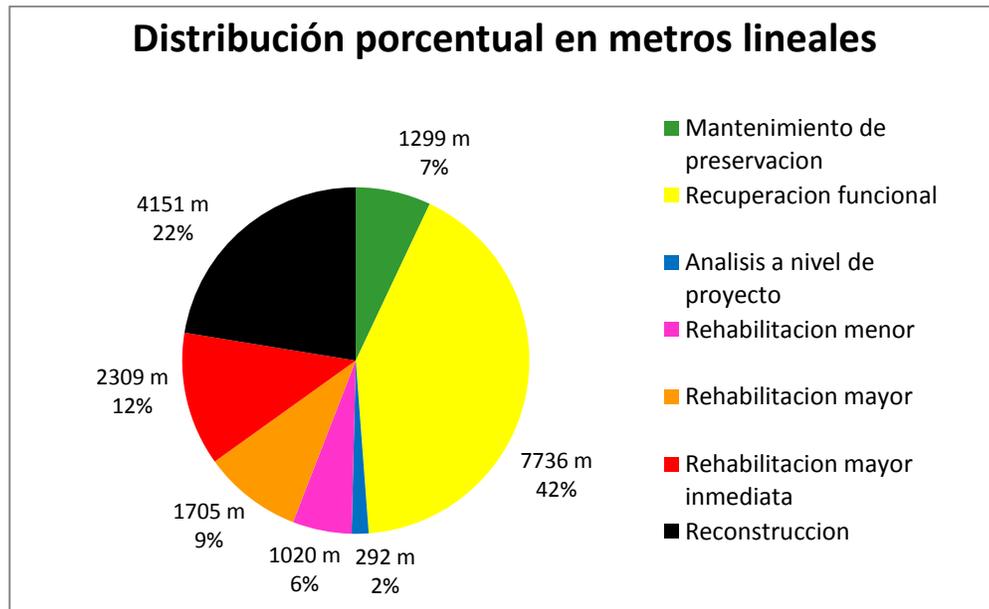
**Figura 45.** Tipos de intervención requerida para la red vial cantonal de Mora, según longitud.

En la Figura 45 y Figura 46 se muestra la distribución porcentual de los tipos de intervención que se obtuvo a partir de los ensayos de IRI y deflectometría según la metodología planteada en la Figura 44; estos tipos de intervención fueron corroborados mediante una gira de campo realizada en el mes de enero del año 2015, de manera que estos indicadores determinados con la metodología expuesta en capítulos anteriores coinciden de manera general con la condición actual de la ruta.

Finalmente, se determinó que un 22% de la **longitud evaluada**, perteneciente a seis tramos homogéneos de 4,1 km, requieren ser reconstruidos parcial o totalmente a causa de que se ha alcanzado el límite de su vida útil y presenta daños severos.

Se recomienda que solo un tramo de 290 m sea analizado a nivel de proyecto y que 1 km sea intervenido con trabajos de rehabilitación menor. Por el contrario, cuatro tramos de aproximadamente 4 km requieren de una rehabilitación mayor ya que presentan deficiencias estructurales, y de ellos un tramo de 2,3 km debe ser intervenido de manera inmediata para evitar que pase en poco tiempo a la categoría de Reconstrucción.

Finalmente, se obtuvo que seis tramos homogéneos de 4,1 km en total requieren ser reconstruidos parcial o totalmente pues presentan daños severos que impiden brindar buenas condiciones funcionales y estructurales a la estructura de pavimento.

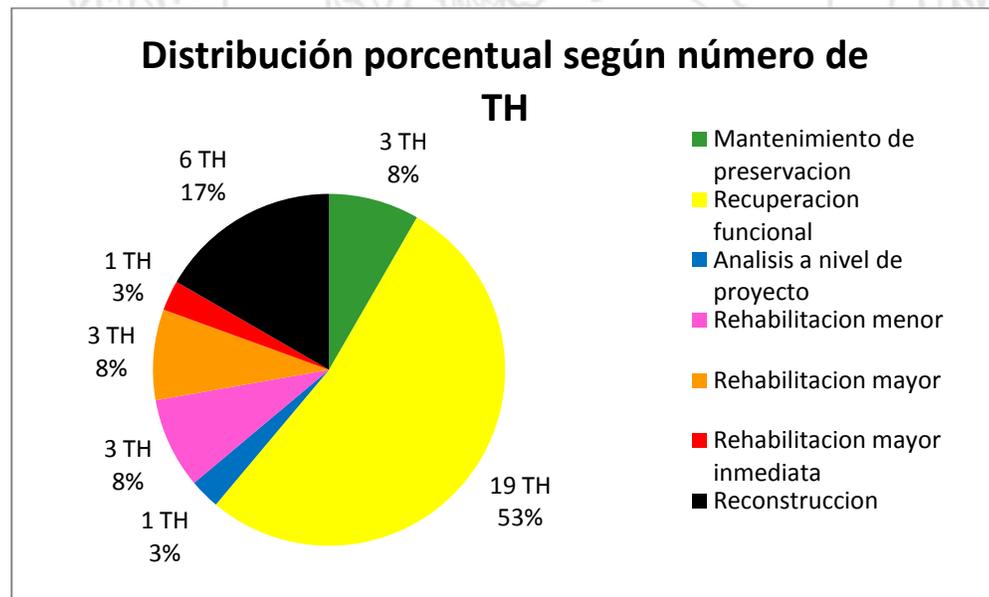
**Figura 46.** Tipos de intervención requerida para la red vial cantonal de Mora, según cantidad de tramos homogéneos.

Un tramo homogéneo presenta condiciones intermedias de su capacidad funcional y estructural, por lo que es necesario realizar una valoración a nivel de proyecto que permita determinar el mejor tipo de intervención. Por otra parte, aproximadamente 4 km requieren de un tipo de rehabilitación mayor en consecuencia de que su capacidad estructural ha disminuido considerablemente, sin embargo, de esta longitud es importante que 2,3 km sean intervenidos de manera inmediata, pues en poco tiempo se podrían deteriorar sus condiciones y pasar a la categoría de reconstrucción, etapa en la cual los costos de intervención se elevarían.
