Laboratorio Nacional de  
Materiales y Modelos Estructurales

Proyecto: LM-PI-GM-INF-03-2015

# **EVALUACIÓN DE LA RED VIAL CANTONAL DE MORA: DIAGNÓSTICO Y ANÁLISIS DE TRAMOS HOMOGÉNEOS**

Preparado por:  
**Unidad de Gestión Municipal**

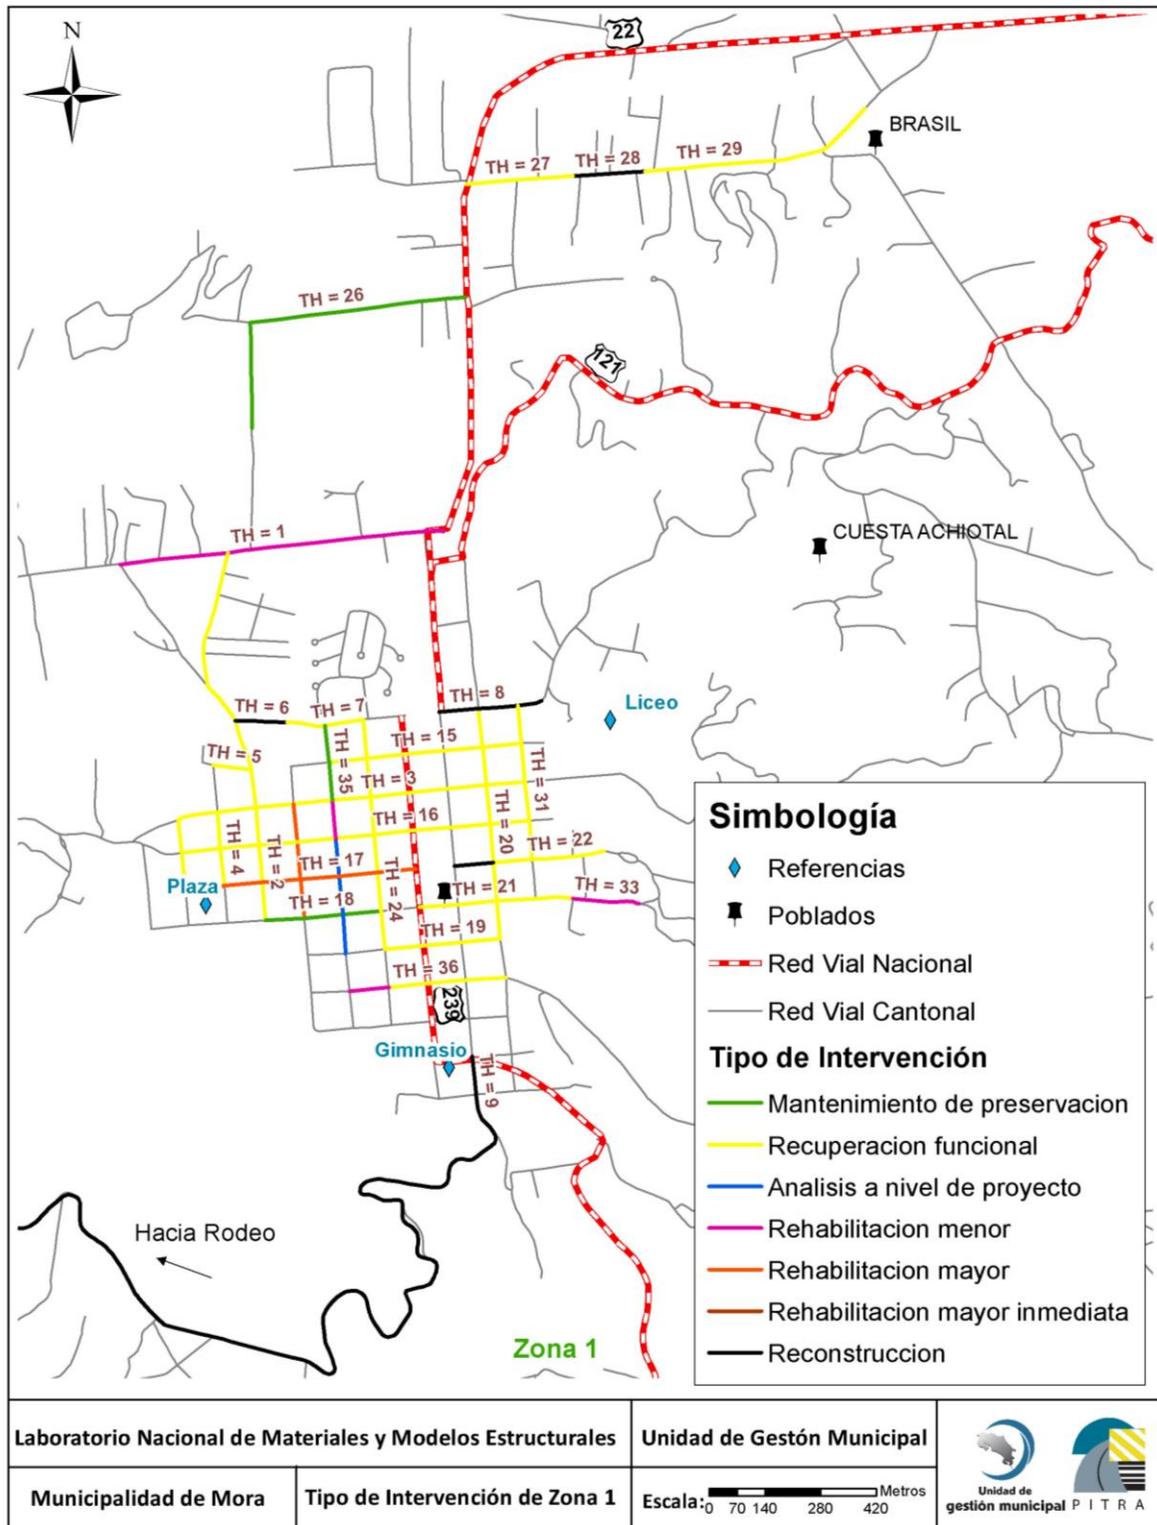
**Figura 47.** Tipo de intervención recomendada para cada tramo homogéneo, zona 1.

En ambas figuras se puede observar que los tipos de intervención aplicados a pavimentos con daños más severos se encuentran en las rutas que se ubican fuera del casco central del cantón, específicamente en la carretera que sale de la ruta nacional 239 hacia el Rodeo.
