Laboratorio Nacional de
Materiales y Modelos Estructurales

Proyecto: LM-PI-GM-INF-07-2015

EVALUACIÓN DE LA RED VIAL CANTONAL DE ASERRÍ: DIAGNÓSTICO Y ANÁLISIS DE TRAMOS HOMOGÉNEOS

San José, Costa Rica
Setiembre, 2015

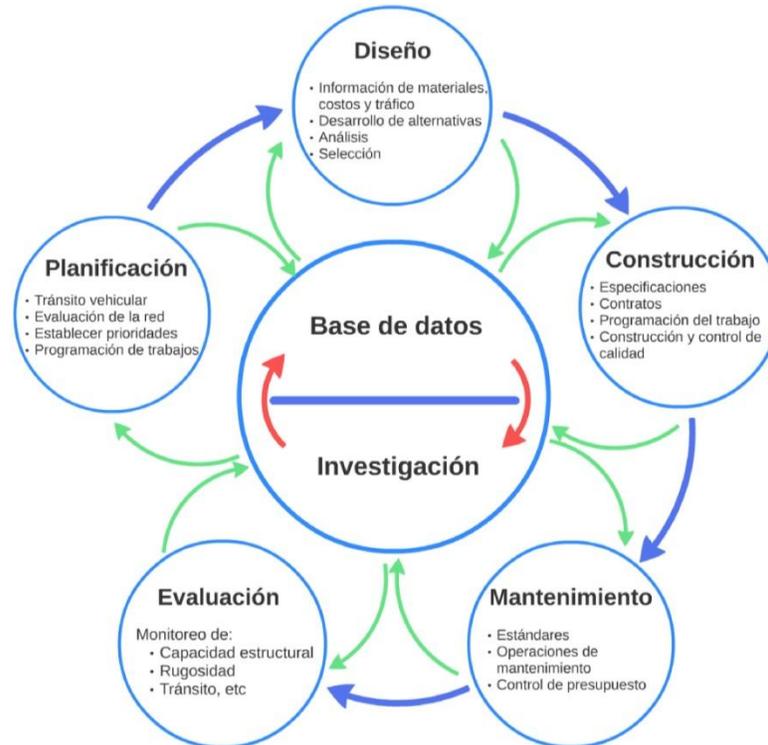
Figura 1. Estructura general de un sistema de gestión de pavimentos.

- Capacidad de basar sus decisiones en procedimientos racionales, con atributos, criterios y restricciones cuantificables.
- Capacidad de utilizar la información para la retroalimentación del sistema y llevar un control del cambio en las condiciones de la red.

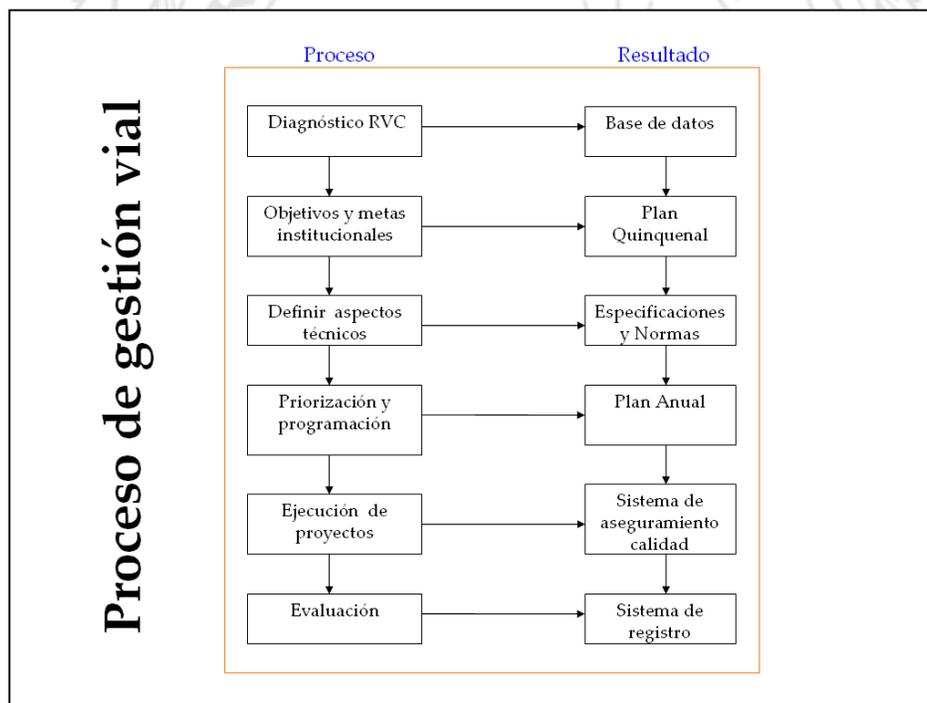
Figura 2. Esquema de proceso de gestión vial.

Para establecer un sistema de gestión vial es necesario delimitar todas sus fases y destacar de manera adecuada los productos asociados a cada una de ellas, la Figura 2 muestra el flujograma para el proceso de gestión vial en el ámbito municipal.

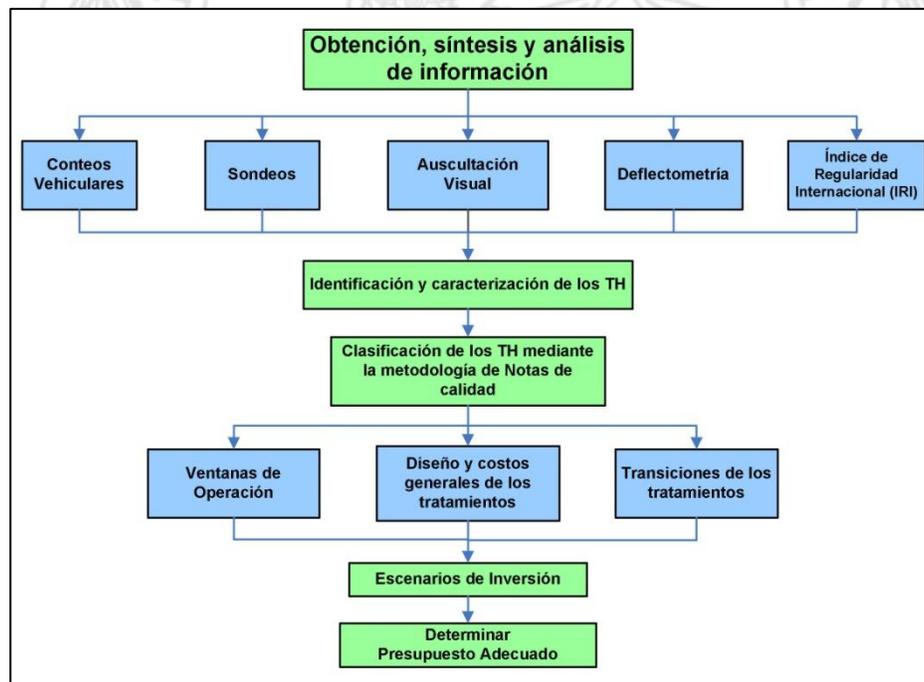
Figura 3. Esquema metodológico.

En la Figura 3, se presenta el esquema metodológico implementado para determinar el diagnóstico de la RVC y obtener, a partir de los datos generados por el diagnóstico, diferentes escenarios de inversión acorde con las posibilidades financieras del municipio.

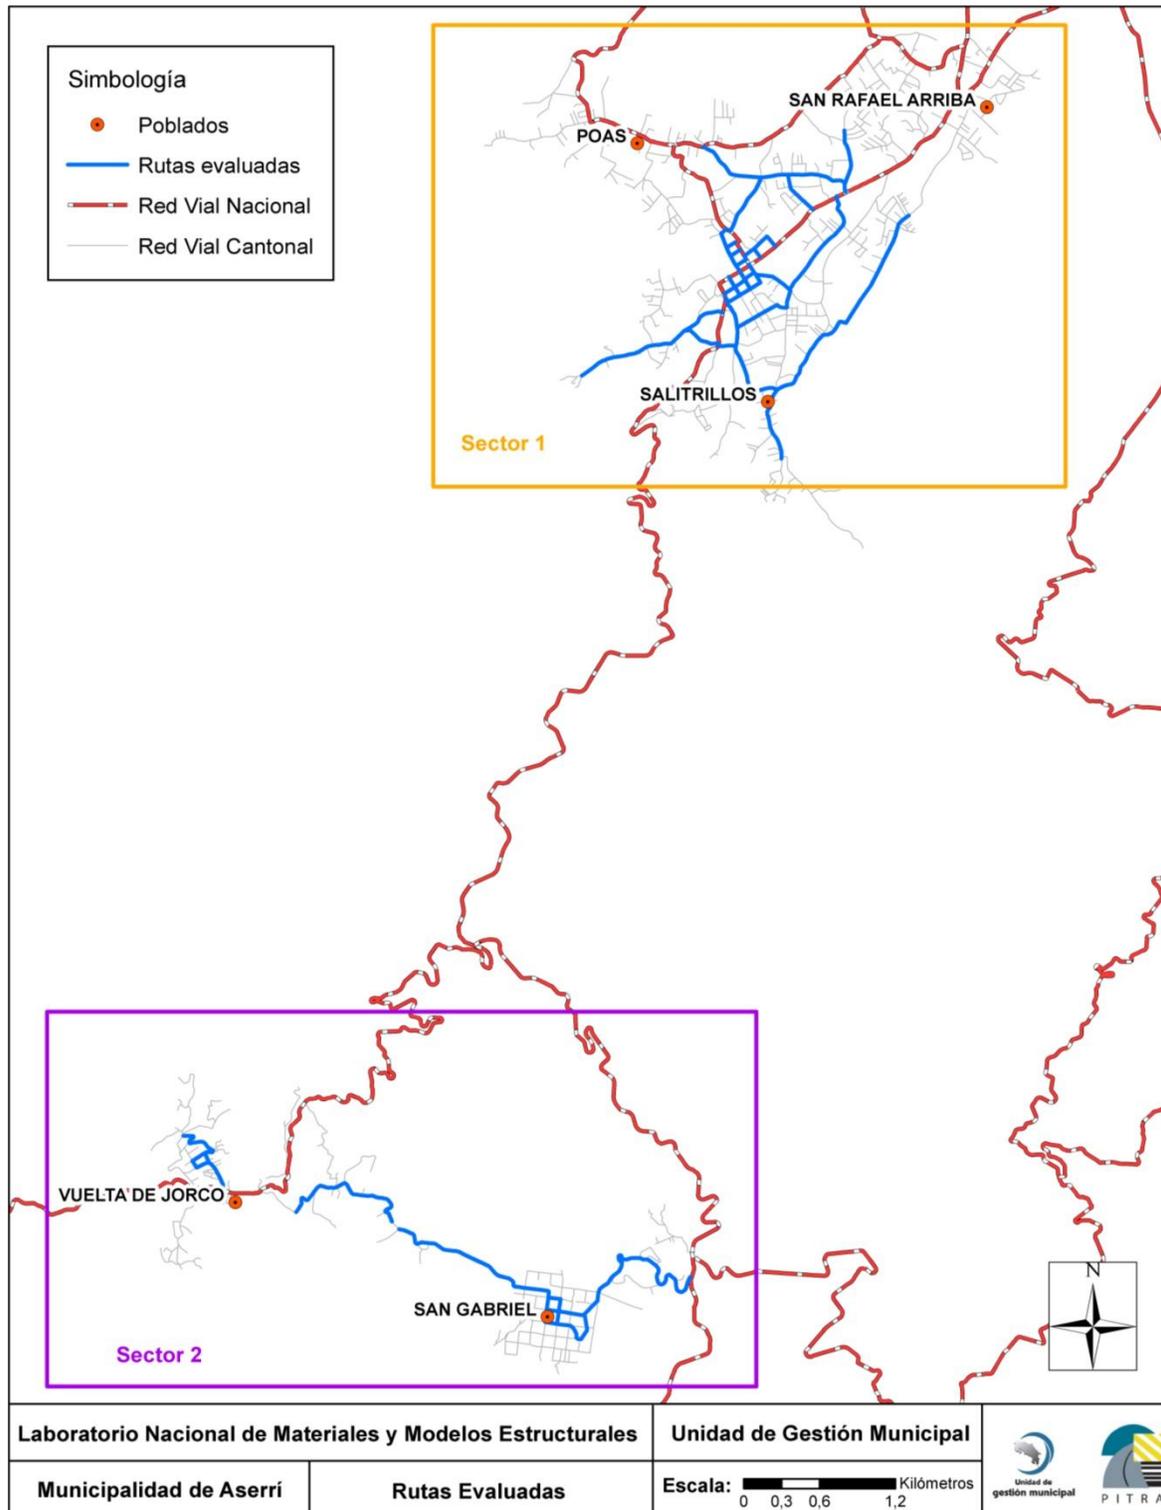
Figura 4. Red vial cantonal de Aserrí analizada en este informe.

En la Figura 4 se muestra en líneas color azul la red vial asfaltada evaluada en el cantón, la cual para efectos de una mejor presentación de los datos ha sido dividida gráficamente en dos sectores: el "Sector 1" corresponde a la red del centro de Aserrí y alrededores, y el "Sector 2" las localidades de Vuelta de Jorco y San Gabriel.

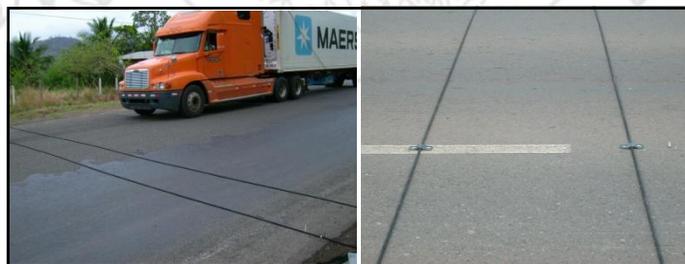
Figura 5. Cables y contadores automáticos en sitio.

A continuación, se presenta dos figuras con las distintas configuraciones en que se pueden colocar los contadores vehiculares en las vías (ver Figura 5 y Figura 6). La configuración de la izquierda en la Figura 6 muestra la disposición ideal, el de la derecha muestra una configuración más simple pero que resulta con pérdida de precisión.

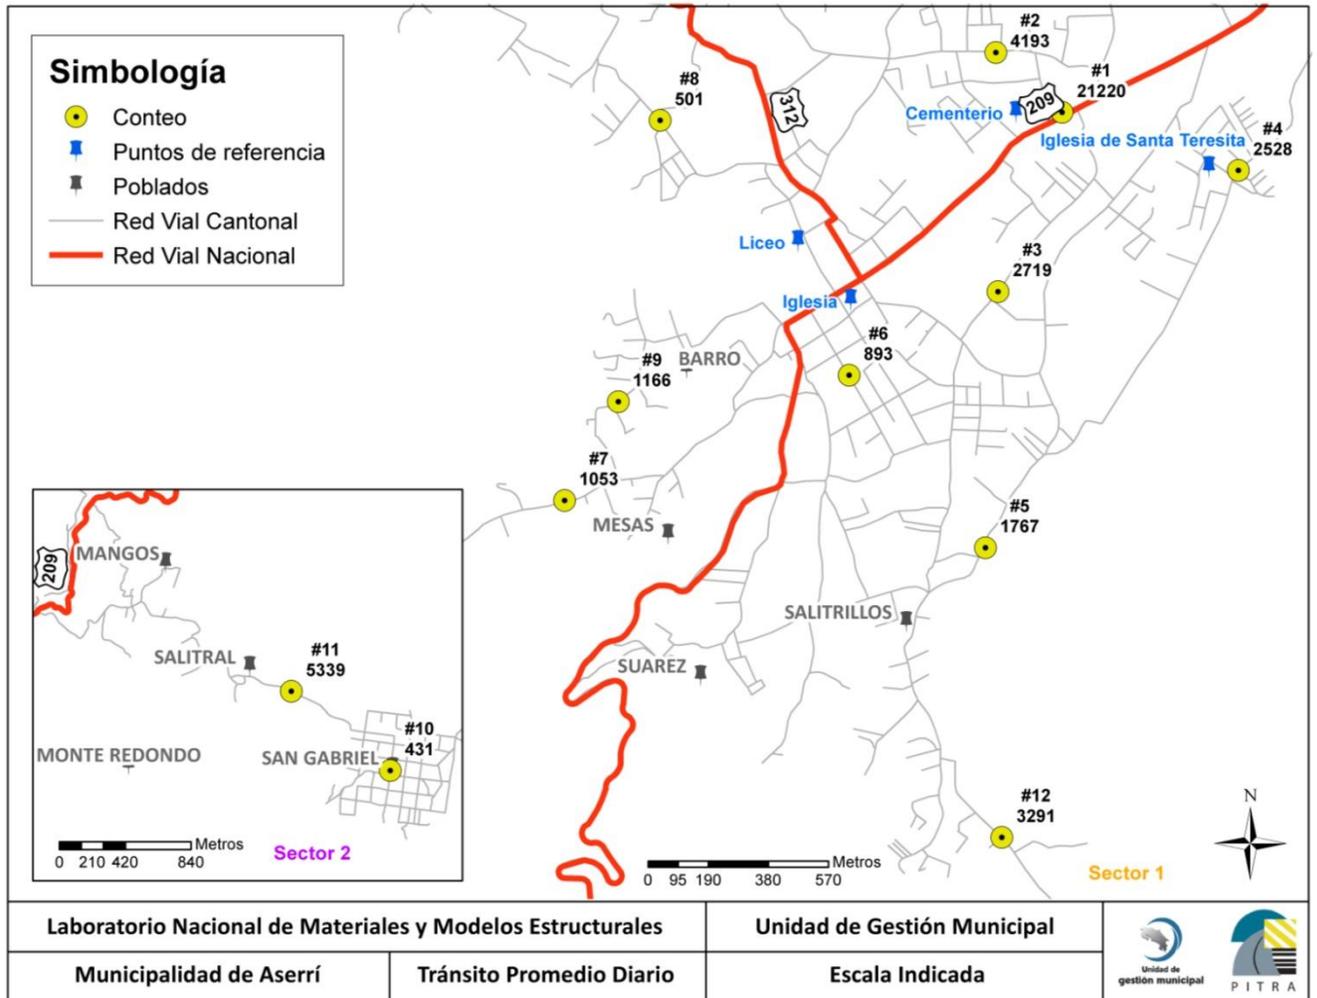
Figura 7. Volumen vehicular diario en la localidad de Aserri.

En la red analizada se muestra cierta heterogeneidad en los flujos vehiculares de la zona, pues un 25% de ellos tiene valores de TPD menores a 1 000 vehículos por día, un 66,7% presenta datos entre los 1 000 y 7 000 vehículos, y como se mencionó anteriormente, únicamente un conteo obtuvo valores mayores a 15 000 vehículos; como se verá explicado con mayor detalle en la Figura 15 de la sección 3.2.3, estos son parámetros de relevancia cuando se analiza la capacidad estructural de la superficie de ruedo.

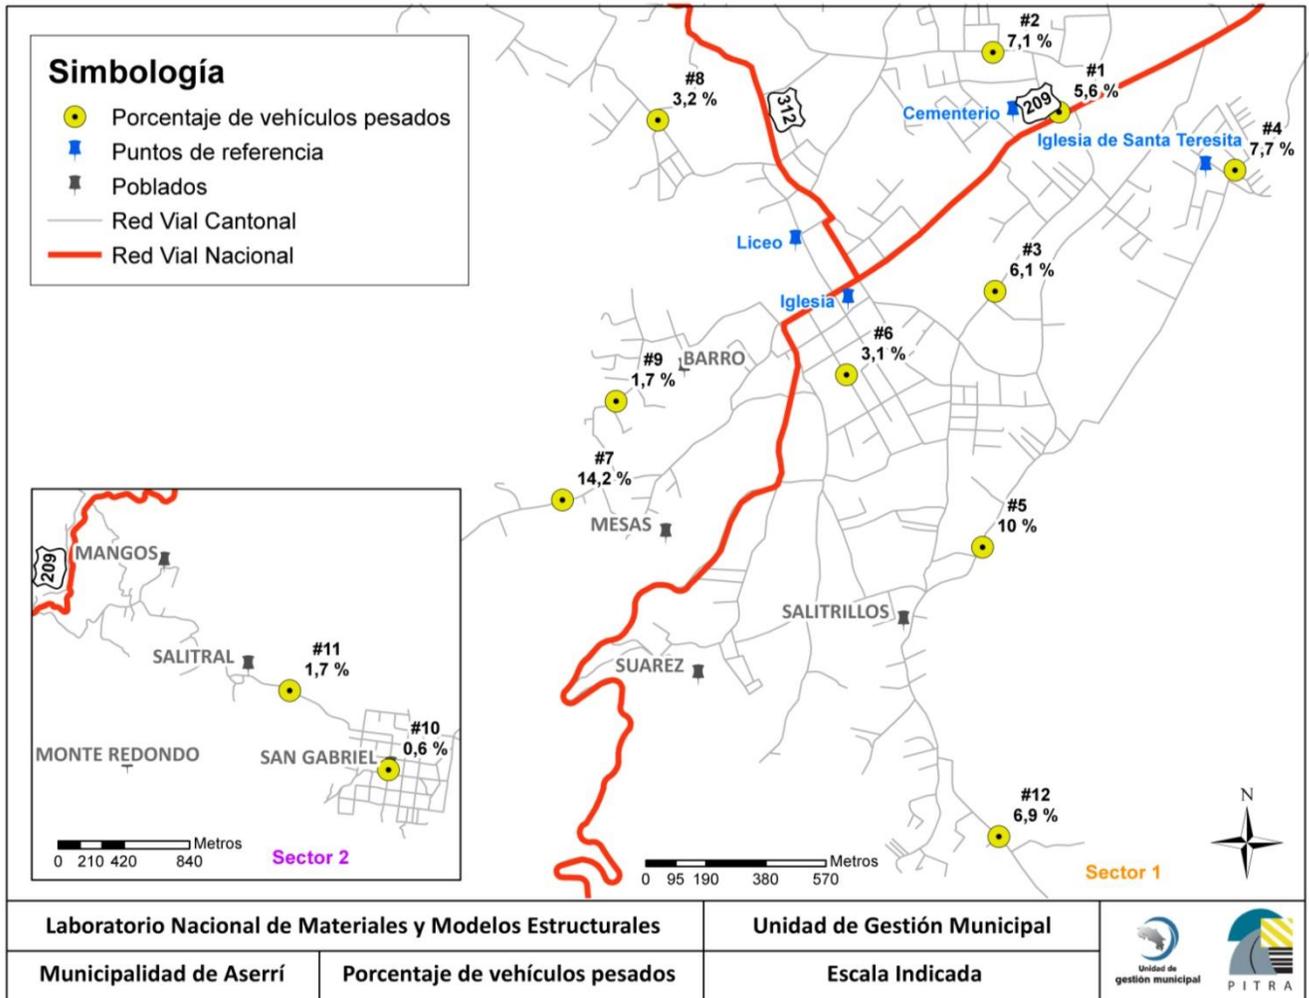
Figura 8. Porcentaje de vehículos pesados en la localidad de Aserrí.

A partir de la realización de estos conteos vehiculares también se determina la cantidad de vehículos pesados que transitan por la zona, en consecuencia de que son los vehículos que generan mayor deterioro al pavimento. De forma general se obtuvo un valor promedio de 5,7% de vehículos pesados, mas en la Figura 8 se muestra el valor correspondiente a cada conteo. En los sectores de Salitral y San Gabriel se obtuvo valores bajos promedio de 1,2% vehículos pesados, aunque en las zonas de Mesas y Salitrillos se registraron valores altos, superiores al 10%.

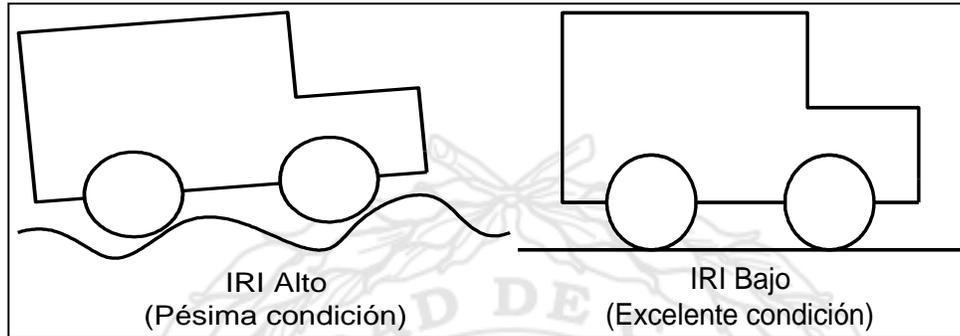
Figura 9. Representación física del Índice de Regularidad Internacional.

de pasajeros típico, está definido por el valor de referencia de la pendiente promedio rectificada (RARS80) producto de la simulación del modelo de cuarto de carro (RQCS), para una velocidad de desplazamiento de 80 km/h. El IRI aumenta conforme la rugosidad aumenta, como se presenta en la Figura 9.

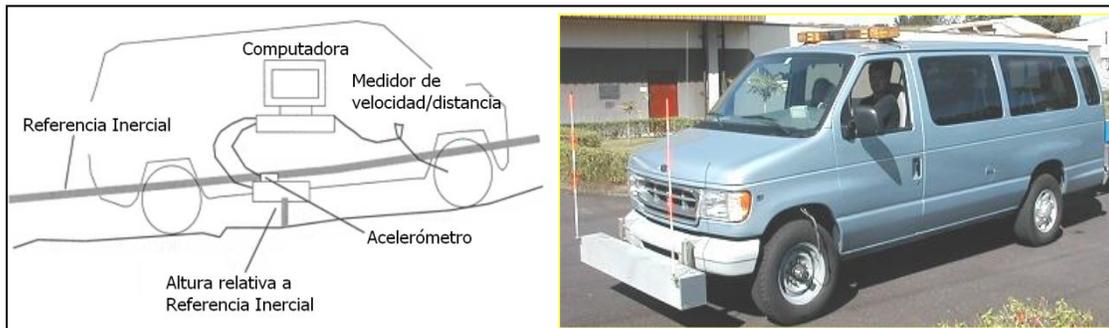
Figura 10. Perfilómetro Inercial Láser.
Fuente: LanammeUCR, 2008.

Este equipo, propiedad del LanammeUCR, mide la distancia del suelo al vehículo con un medidor láser ubicado en la parte delantera del vehículo; en la Figura 10, se muestra un esquema del funcionamiento del equipo y una imagen del equipo.

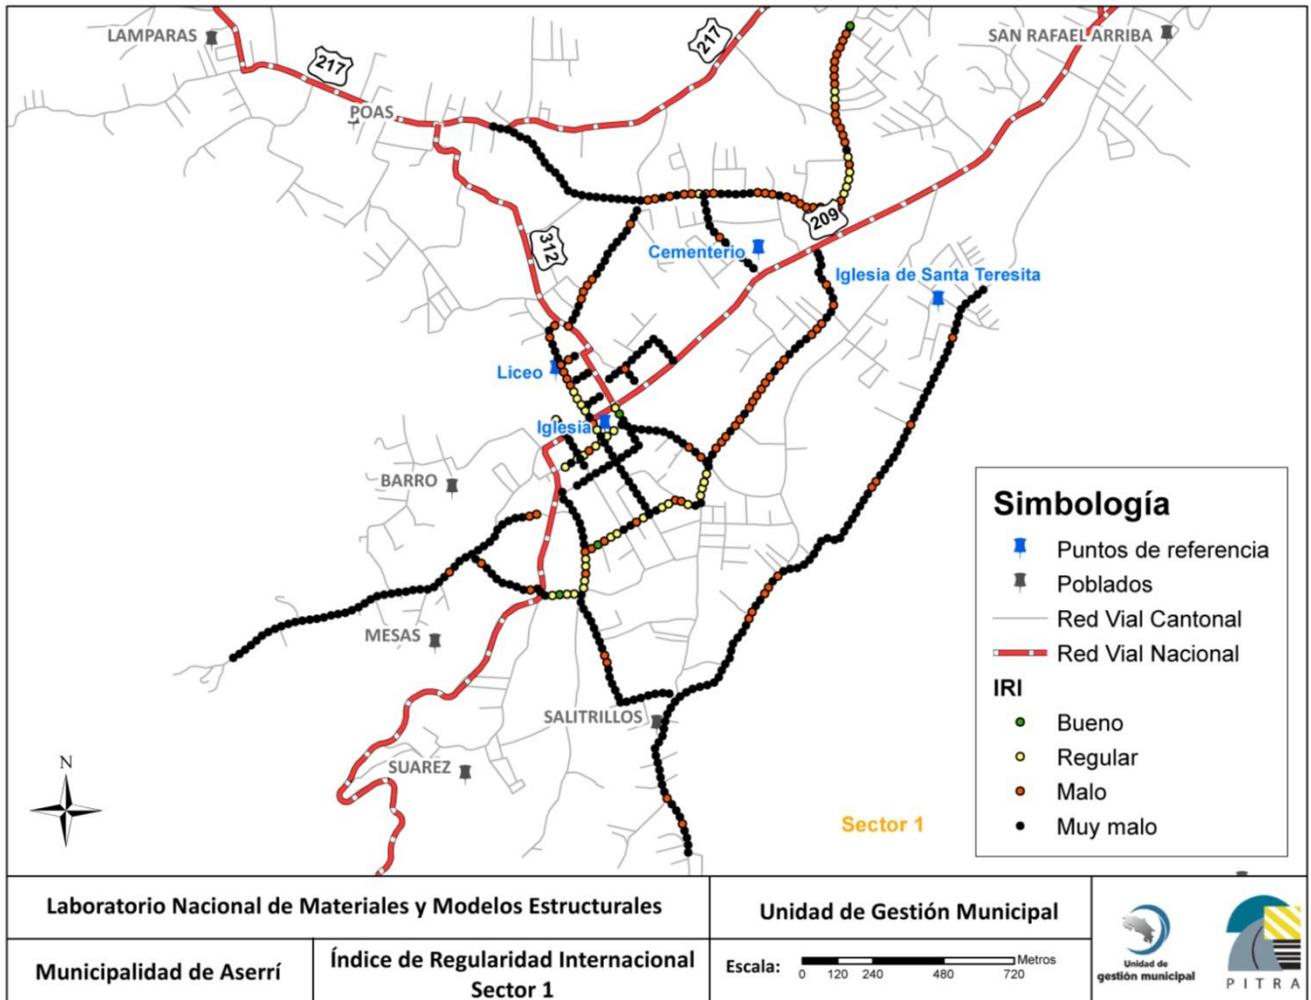
Figura 11. Condición del IRI en el cantón de Aserrí, Sector 1.

Condición	IRI (m/km)
Bueno	< 3,6
Regular	3,6 - 6,4
Malo	6,4 - 10
Muy malo	>10

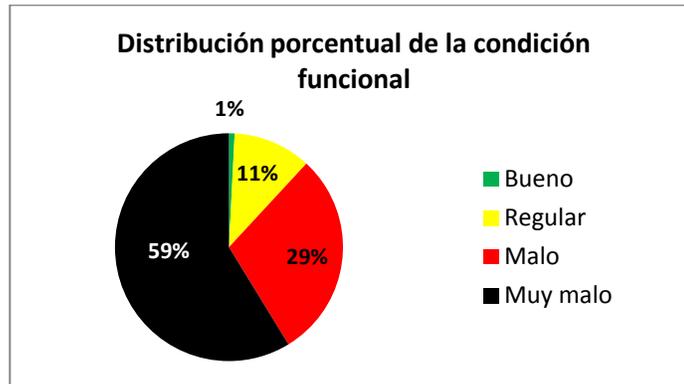
Figura 13. Distribución porcentual de la condición del IRI.

De acuerdo con el gráfico de la Figura 13, se observa que únicamente un 1% de las evaluaciones puntuales realizadas sobre la red en estudio se encuentra en una condición "Buena" y un 11% en condición Regular, pues el restante 88 % presenta condiciones en mal estado, lo cual se traduce en valores de IRI superiores a 6,4 m/km, es decir, una superficie de ruedo con nivel medio o bajo de confort, y por ende un aumento en los gastos de operación de los vehículos que transitan por la zona.

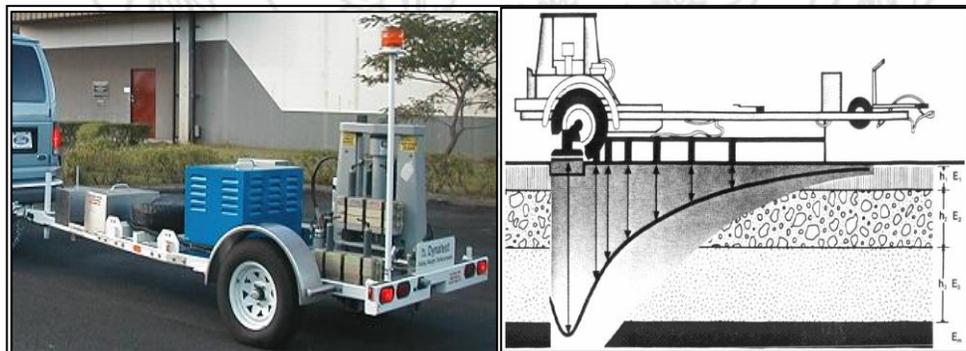
Figura 14. Deflectómetro de impacto.

La evaluación de la capacidad estructural se realizó con el equipo Deflectómetro de Impacto (FWD, por sus siglas en inglés), con una frecuencia de 50 metros durante el mes de marzo del 2013. El procedimiento para utilizar este equipo consiste en dejar caer una carga de impacto estándar sobre el pavimento y medir las deflexiones en nueve puntos con diferentes distancias respecto al punto donde se aplicó la carga; en la Figura 14 se muestra el equipo de medición y los puntos donde se miden las deflexiones.

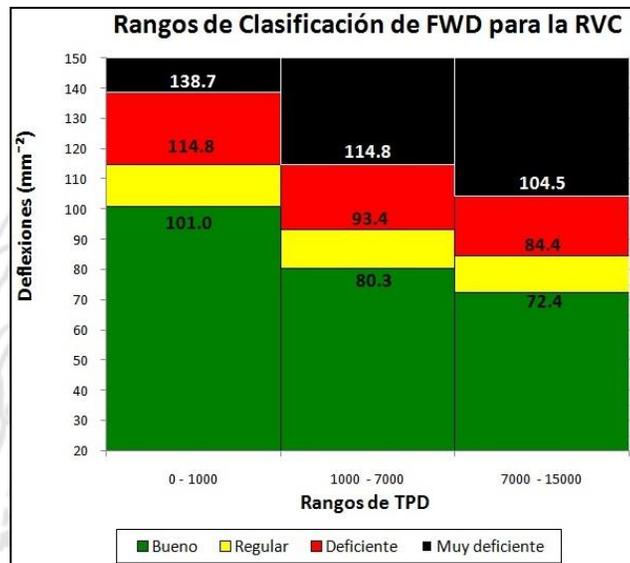
Figura 15. Condición del pavimento a partir de deflectometría y TPD, para una estructura con base granular en la RVC.

Con el propósito de categorizar los resultados obtenidos de la evaluación estructural del pavimento, se utilizó un estudio realizado por el LanammeUCR en el cual se determinaron escalas de clasificación de valores de deflectometría, según categorías de TPD y tipo de base que compone la estructura del pavimento (granular o estabilizada con cemento). En la Figura 15, se presenta la clasificación de deflectometría para una estructura de pavimento con base granular en la red vial cantonal.

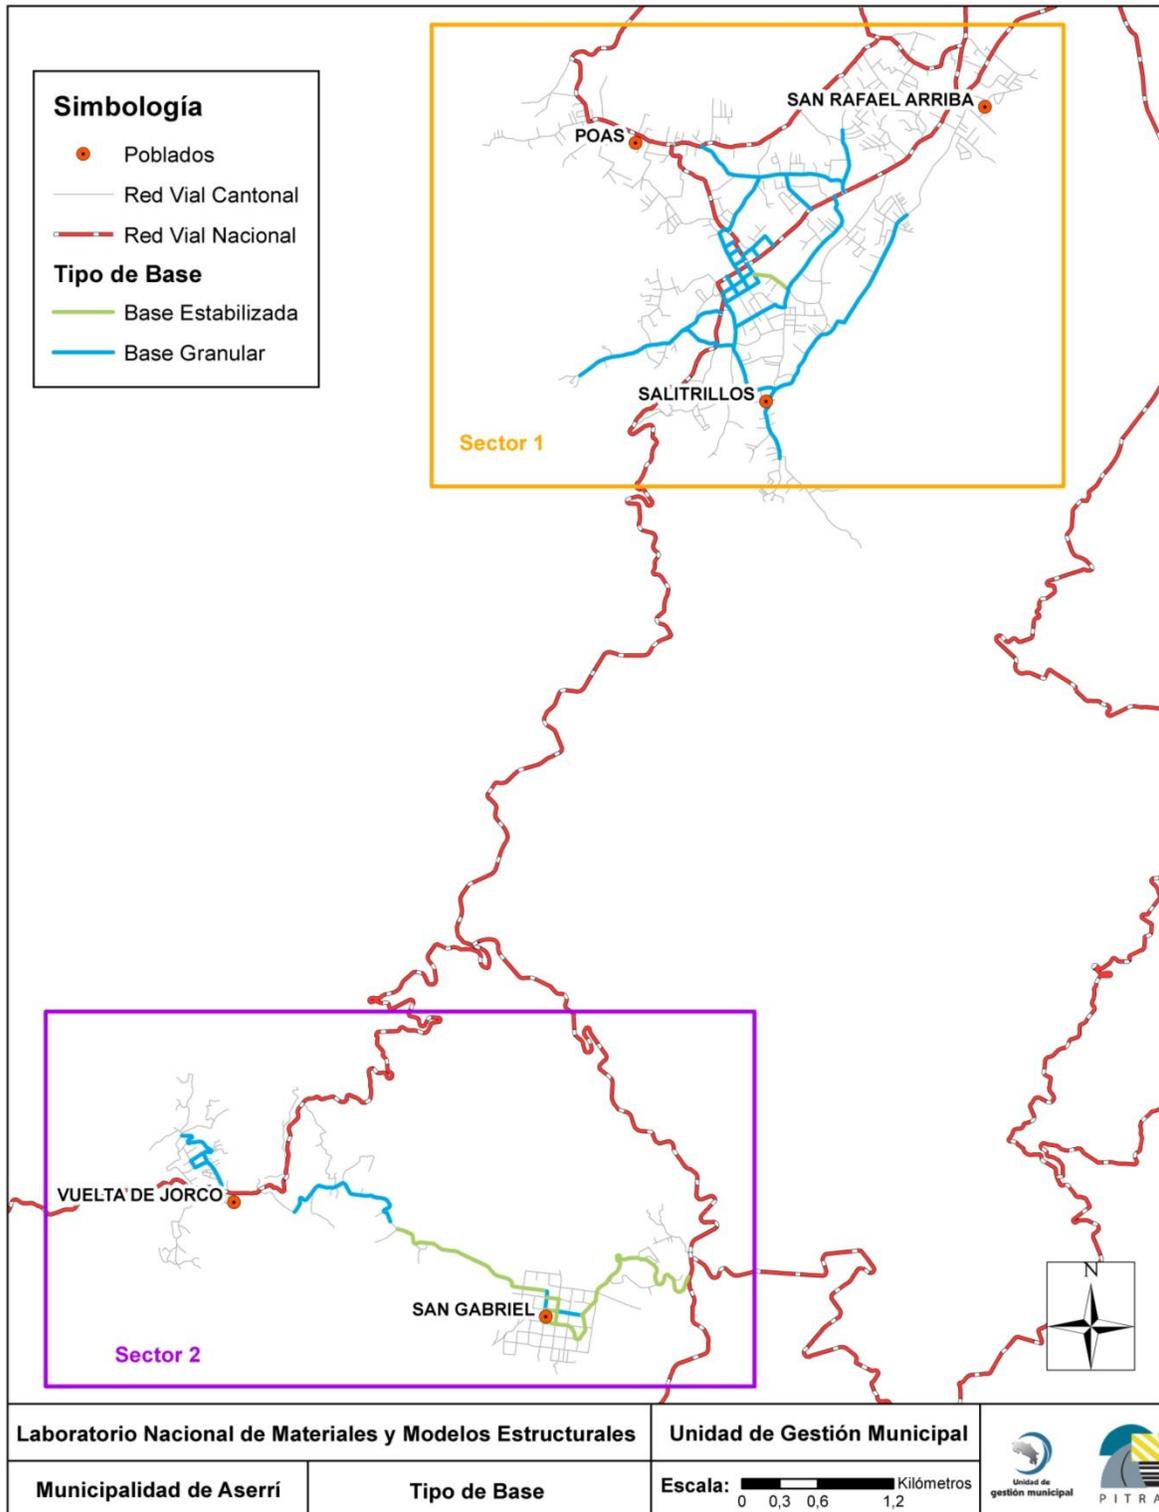
Figura 16. Tramos con presencia de base estabilizada en su estructura de pavimento.

A partir de estos dos últimos métodos se determinó la presencia de base estabilizada en las rutas que se indican en la Figura 16, por lo que la clasificación de sus deflexiones se basó en la escala que se muestra en la Figura 17, ya que su capacidad de resistencia a las cargas se incrementa como consecuencia de la presencia de este material.

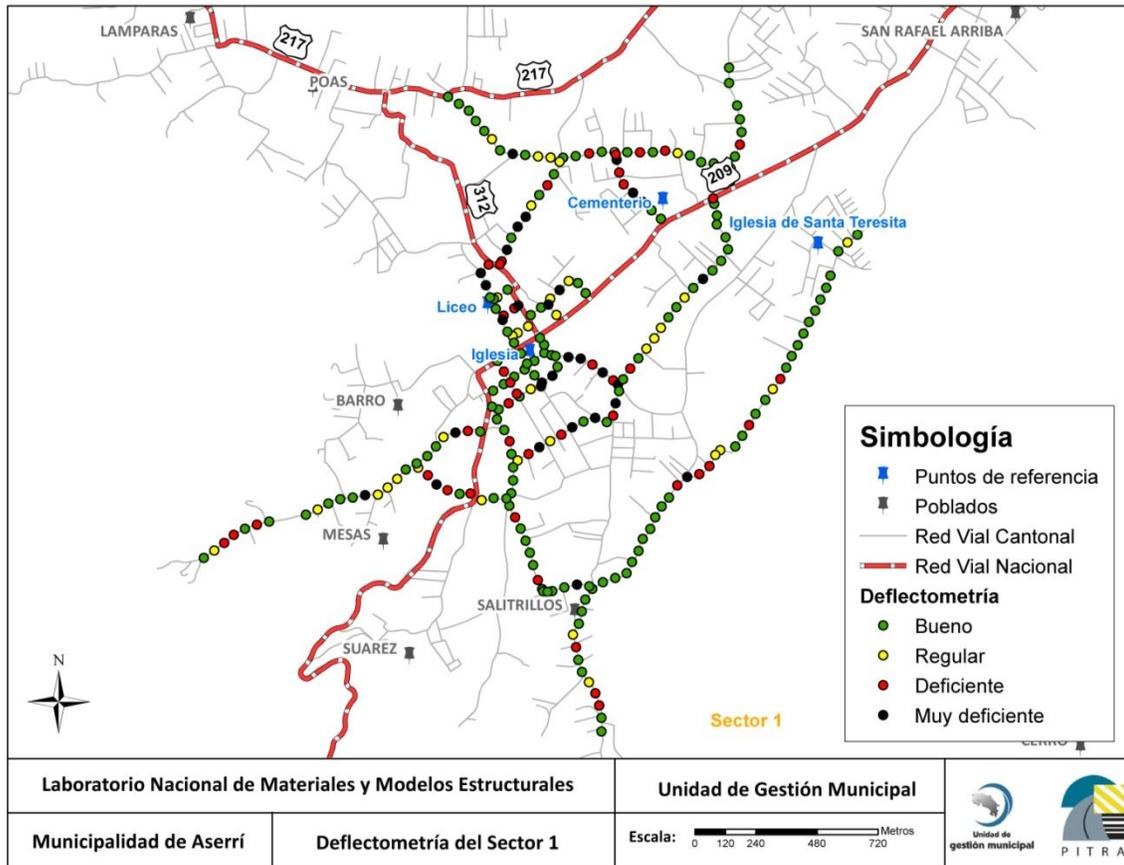
Figura 18. Condición del FWD para la localidad de Aserrí, Sector 1.

A continuación en la Figura 18 y Figura 19 se muestran mapas con las evaluaciones puntuales de deflectometría debidamente clasificadas en las cuatro categorías de "Bueno", "Regular", "Deficiente" y "Muy deficiente", de acuerdo con el valor de su deflexión en el primer geófono, el TPD asignado y el tipo de base de su estructura de pavimento.

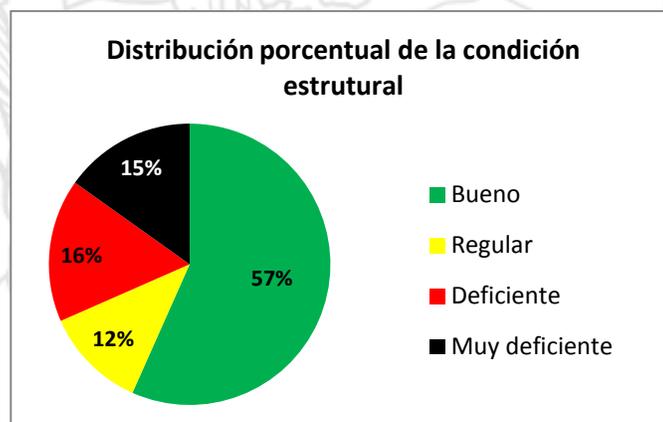
Figura 20. Distribución porcentual de la condición de FWD.

De acuerdo con el gráfico de la Figura 20 se observa que el 57% de las evaluaciones se encuentran en un buen estado estructural, y un 12% en un estado "Regular"; sin embargo, el 31% restante de las evaluaciones puntuales presenta algunas deficiencias para soportar las cargas que le transmite la demanda vehicular de la zona.

En relación con la condición estructural de la red en estudio, se obtuvo que el 51% (6,7 km) se encuentra en "Buen" estado, por lo que se dice que la estructura de pavimento presenta la capacidad de soportar las cargas transferidas por el tránsito vehicular que circula sobre ella; mientras que 1,3 km fueron catalogados en condición "Regular", y los restantes 5,2 km de la red en estudio presentaron entre condiciones "Deficientes" y "Muy deficientes", distribuidos en longitudes 3,6 km y 1,6 km respectivamente.

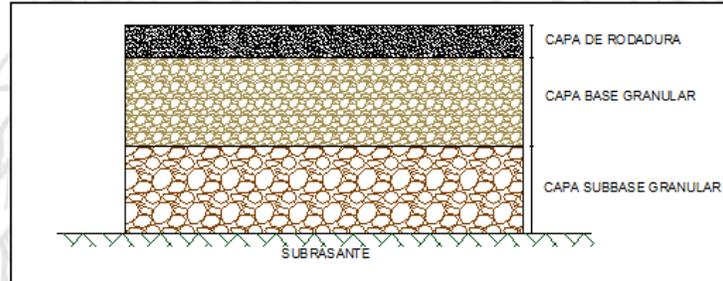
Figura 21. Ejemplo de estructura de pavimento.

En la Figura 21 se muestra un ejemplo de las principales capas presentes en un pavimento (la capa de base granular se sustituiría por una capa de base estabilizada en el caso de pavimentos rígidos).

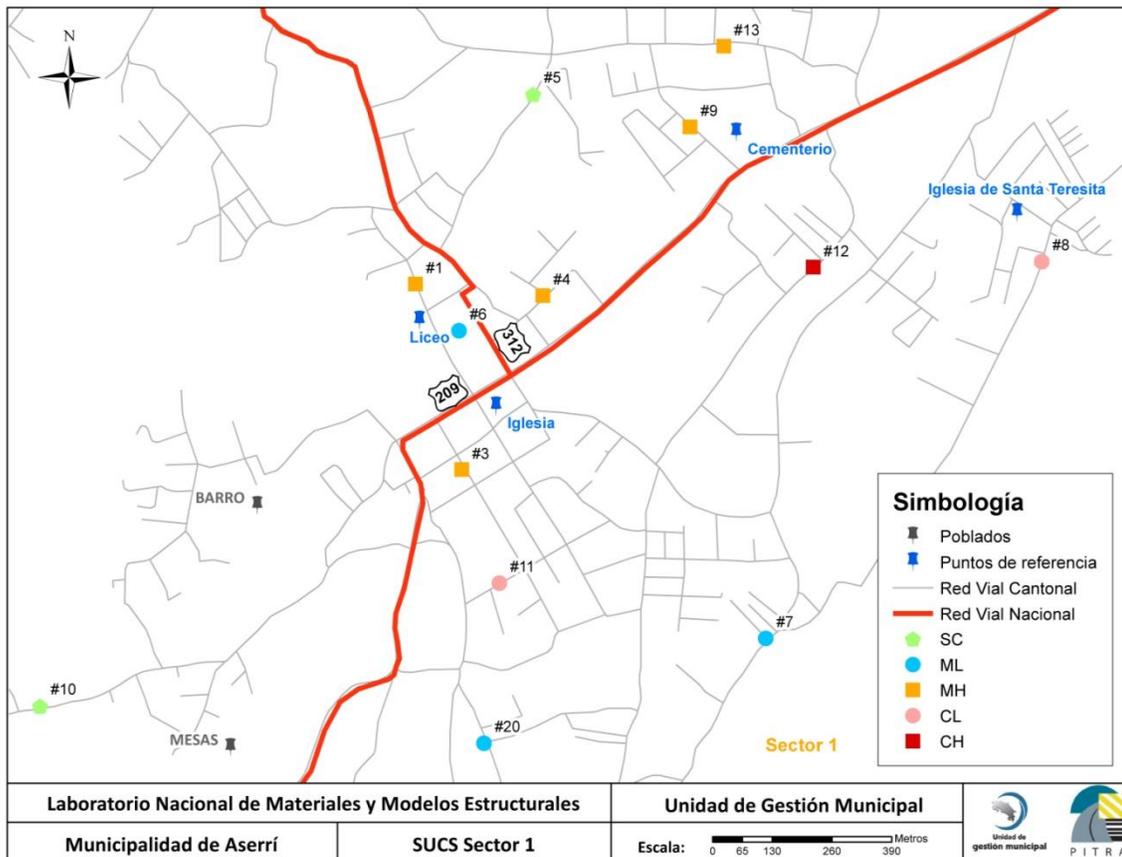
Figura 22. Caracterización de suelos según SUCS en Aserrí, Sector1.

En la Figura 22 y Figura 23 se presenta un mapa con el tipo de suelo encontrado en cada uno de los sondeos según esta metodología, y se obtuvo que los tipos de suelos predominantes corresponden a un material fino MH (limos de alta plasticidad) en un 30 % de los sondeos, y un material SC (arena arcillosa) en un 25 %.

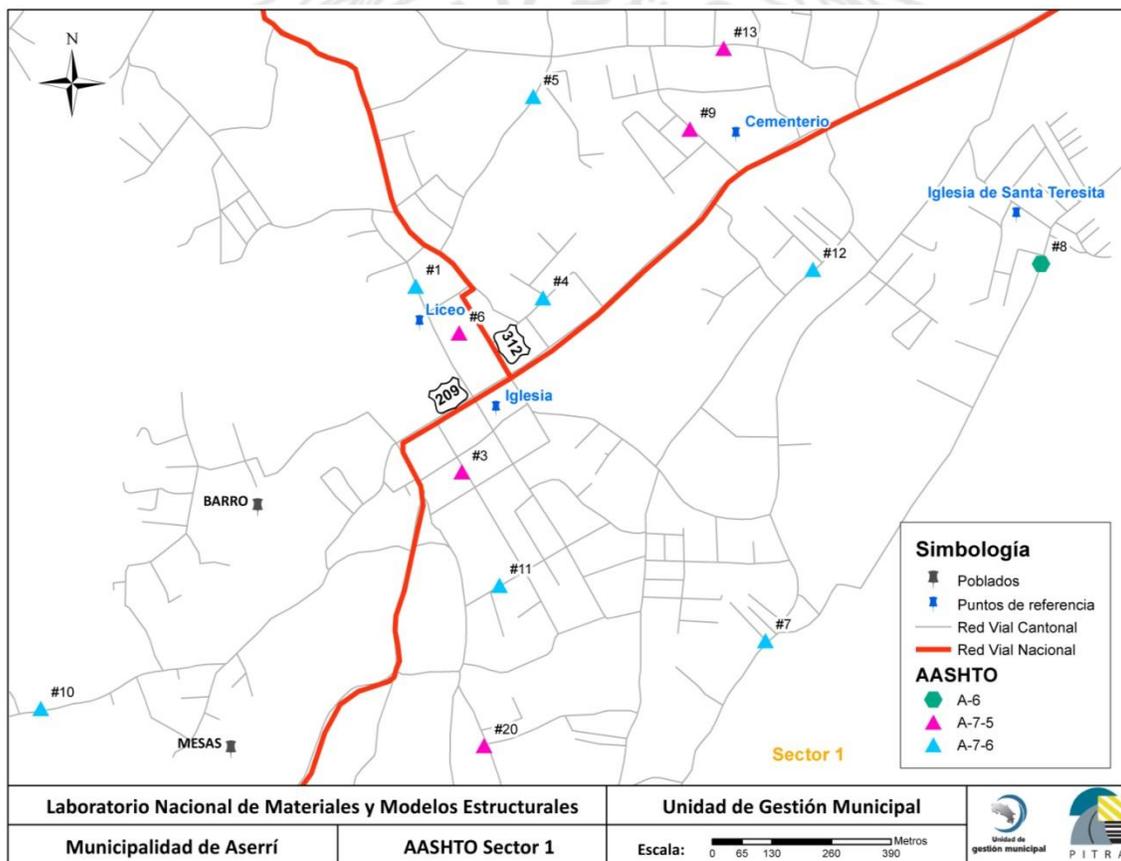
Figura 24. Caracterización según AASHTO en la localidad de Aserrí, Sector 1.

Es posible identificar que tanto para la clasificación SUCS como para la clasificación AASHTO los suelos que componen la subrasante son materiales que se caracterizan por tener un comportamiento mecánico deficiente.

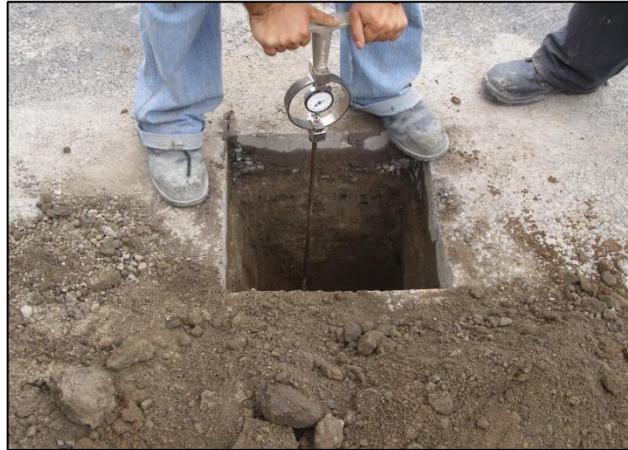
Figura 26. Prueba de CBR en sitio.
Fuente: LanammeUCR, 2008.

El valor de CBR en sitio proporciona un índice de la capa de la sub-rasante a resistir alguna carga que se le aplique, y corresponde a una medida indirecta obtenida a partir del penetrómetro (registra la resistencia a la penetración), también llamado Índice del cono (CI) y se mide en unidades de (psi) libras por pulgada cuadrada; en la Figura 26 se muestra la prueba realizada en sitio.

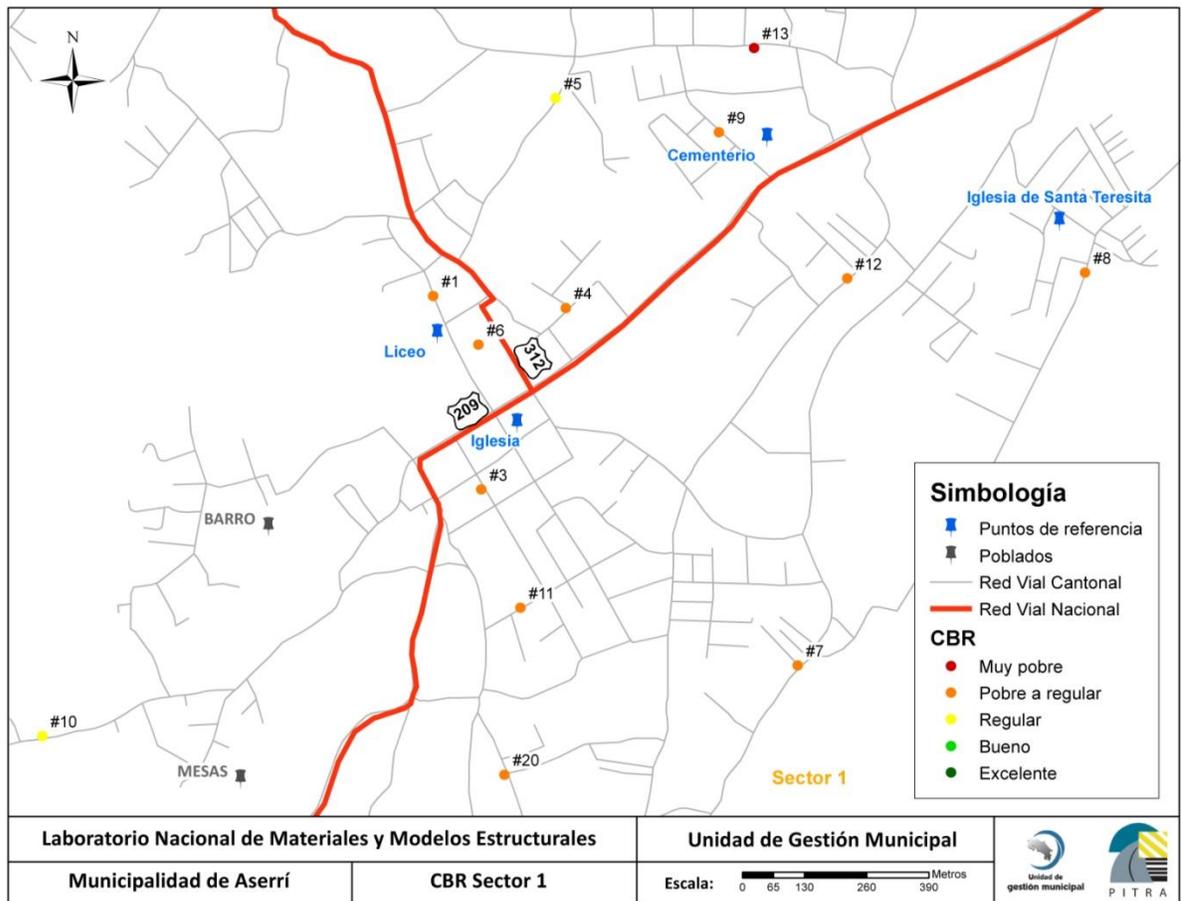
Figura 27. Clasificación del CBR según Bowles, Sector 1.

En el mapa de la Figura 27 y Figura 28 se muestran los resultados de CBR obtenidos para cada sondeo (como se mencionó anteriormente, en el sondeo #2 y #14 no se recolectó muestra de suelo, ni se realizaron las mediciones con el anillo de carga, por lo que no se dispone de datos del índice de cono que permitan determinar el valor de CBR.

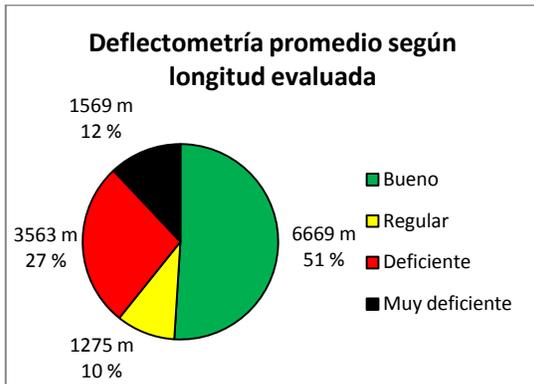
Figura 33. Porcentaje de metros lineales clasificados según FWD promedio.

gráficos de la Figura 33 y Figura 34 se resume la cantidad de tramos y la cantidad de metros lineales correspondientes a cada uno de las categorías de evaluación.

En su contraparte, aproximadamente 5 km de la red en estudio (un 39% de la red evaluada) presenta deficiencias y requiere de intervenciones que le permitan recuperar su capacidad estructural (un 12% de esta longitud se ubicó en la categoría de "Muy deficiente"). El restante 10% presenta condiciones Regulares de deflectometría.

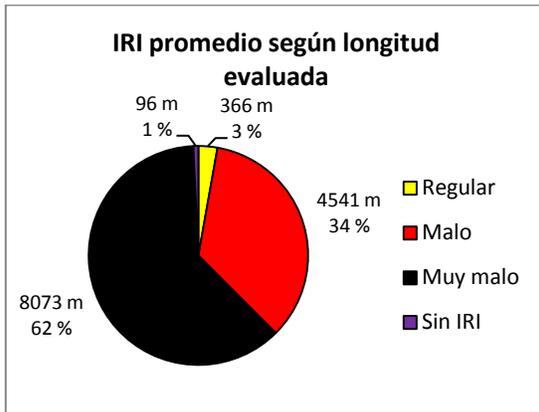
Figura 37. Porcentaje de metros lineales clasificados según el IRI promedio.

En los gráficos de la Figura 37 y Figura 38 se presenta la distribución porcentual de los resultados obtenidos de IRI según la cantidad de tramos homogéneos y la cantidad de metros lineales evaluados. En ellos, es posible observar que en ninguno de los tramos se obtuvo un valor menor a 3,6 m/km, y por lo tanto, no se encuentra ningún en la categoría de “Buena” condición funcional; así como también se puede observar que en el tramo homogéneo número 36 no se realizaron mediciones con el Perfilómetro Inercial Láser.

De acuerdo con los gráficos de la Figura 37 y Figura 38 se observa que el 96% (aproximadamente, 12,6 km) de la rutas evaluadas presenta valores de IRI mayores a 6,4 m/km, lo cual representa un costo de operación mayor, aumento en el tiempo de viaje, y un desplazamiento poco confortable para los usuarios de la vía. Además, como consecuencia de las cargas dinámicas generadas por el golpeteo que le generan los vehículos a la calzada al movilizarse sobre ella, se ocasiona un deterioro acelerado de la estructura de pavimento.

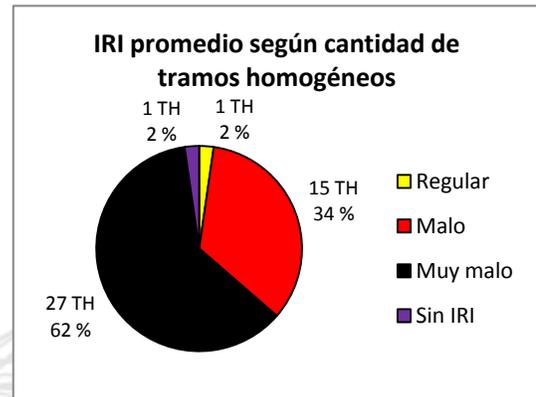
Figura 38. Porcentaje de tramos clasificados según el IRI promedio.

Por lo tanto, de los 44 tramos homogéneos evaluados, únicamente un tramo de 366 m de longitud se encuentra en la categoría de "Regular", y el otro tramo corresponde a aquel en el cual no se obtuvo mediciones de IRI.

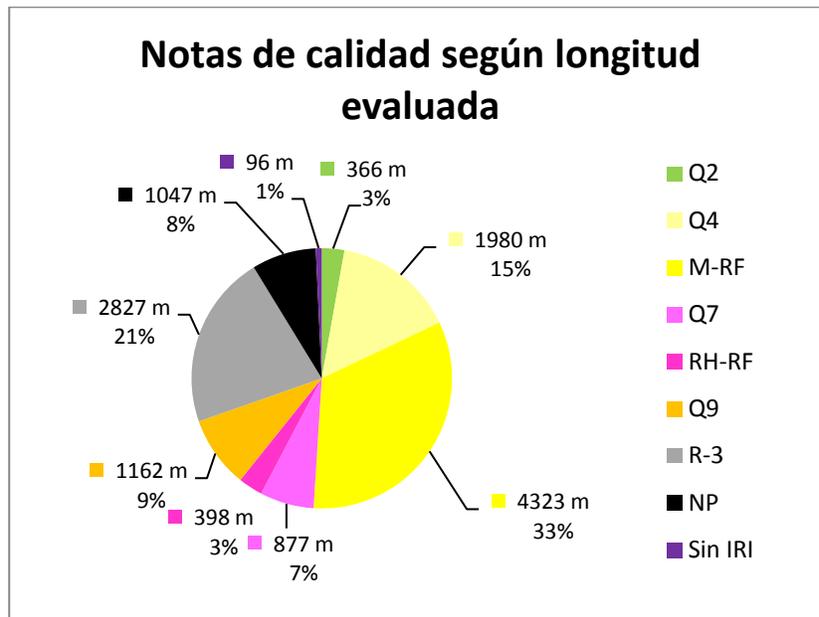
Figura 41. Distribución porcentual de las notas de calidad asignadas a los tramos homogéneos analizados en Aserrí.

En el gráfico de la Figura 41 se muestra la clasificación de los 13 km evaluados aproximadamente, en cada uno de los tipos de notas de calidad. La categoría que más longitud presenta es la nota de calidad M-RF con 4,3 km, seguida de la nota R-3 con 2,8 km; es importante mencionar que la parte en color morado del gráfico corresponde al tramo en que no se evaluó el IRI.

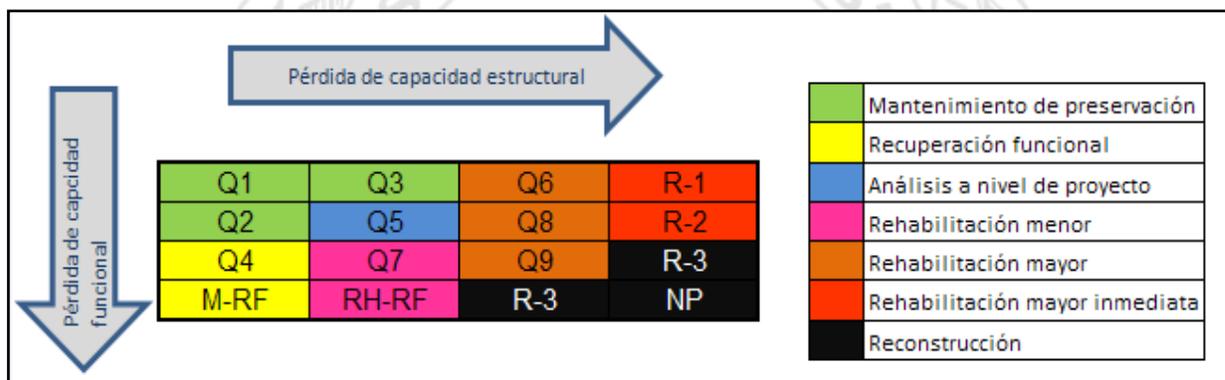
Figura 42. Tipo de intervención recomendada para cada nota de calidad.

En la Figura 42 se presenta el tipo de intervención que corresponde a nivel de red de acuerdo con las notas de calidad obtenidas por los tramos homogéneos según su capacidad funcional y estructural. Es necesario hacer énfasis en la diferencia entre el tipo de intervención identificada en color anaranjado y la de color rojo, ya que a pesar de que ambos tipos de intervenciones se refieren a una rehabilitación mayor, las notas de calidad representadas con el color rojo requieren que la intervención se realice de forma inmediata, ya que de no ser así estos se deteriorarán rápidamente siendo requerida una reconstrucción del pavimento.

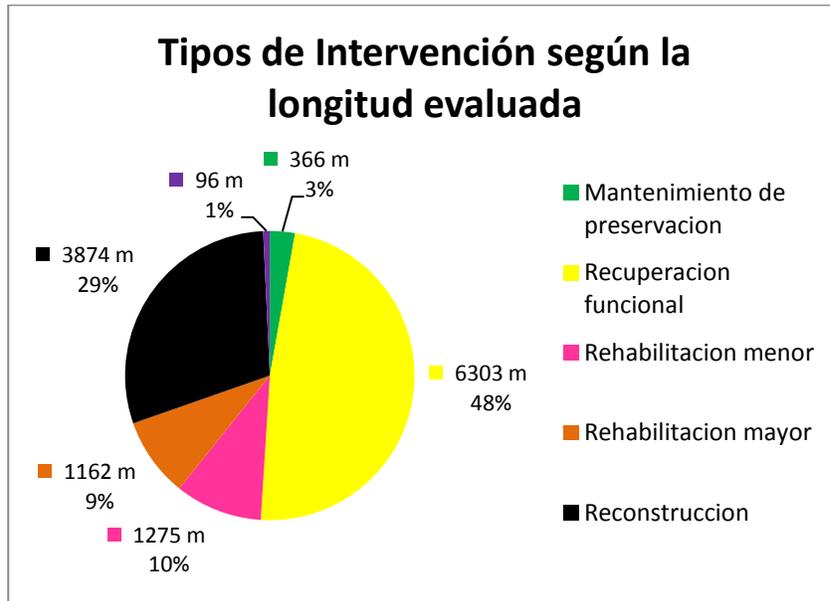
Figura 43. Tipos de intervención requerida para la red vial cantonal de Aserrí, según longitud.

La segunda categoría que involucra la mayor cantidad de tramos homogéneos y longitud evaluada (3,8 km) corresponde a la Reconstrucción ya sea de manera parcial o total, pues se ha alcanzado el límite de su vida útil y presenta daños severos.

Por otra parte, un 9% de la red evaluada requiere de una rehabilitación mayor, y otro 10% precisa de obras de rehabilitación menor.

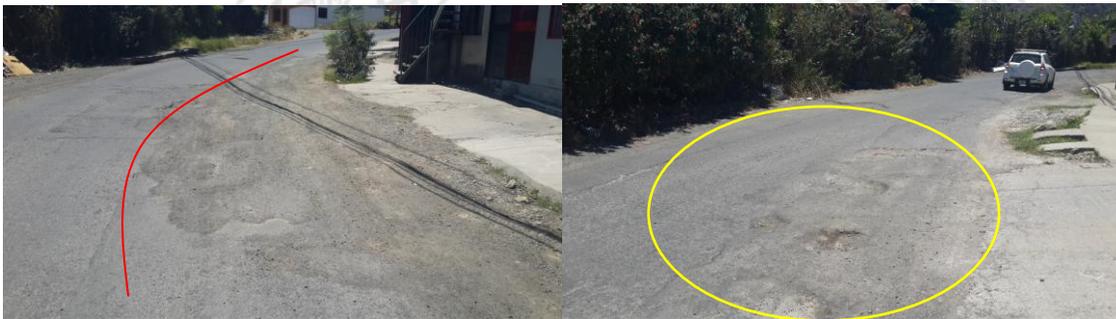
Figura 47. Deterioros tramo 13.

- Los tramos 13 y 15 presentaron una condición en sitio, que difiere de lo determinado con la metodología actual (ver Figura 47 y Figura 48). Según la metodología utilizada estos tramos se ubican dentro de la categoría de recuperación funcional, sin embargo, presentan deterioros más severos, con baches importantes y desprendimiento de la carpeta asfáltica; incluso en ciertas partes se ha perdido parte de la calzada. Es recomendable que al momento de realizar el plan de gestión se consideren opciones como una rehabilitación del camino y dicha información puede ser verificada a nivel de proyecto con estudios más específicos y detallados.
