Laboratorio Nacional de
Materiales y Modelos Estructurales

Proyecto: LM-PI-GM-INF-07-2015

EVALUACIÓN DE LA RED VIAL CANTONAL DE ASERRÍ: DIAGNÓSTICO Y ANÁLISIS DE TRAMOS HOMOGÉNEOS

San José, Costa Rica
Setiembre, 2015

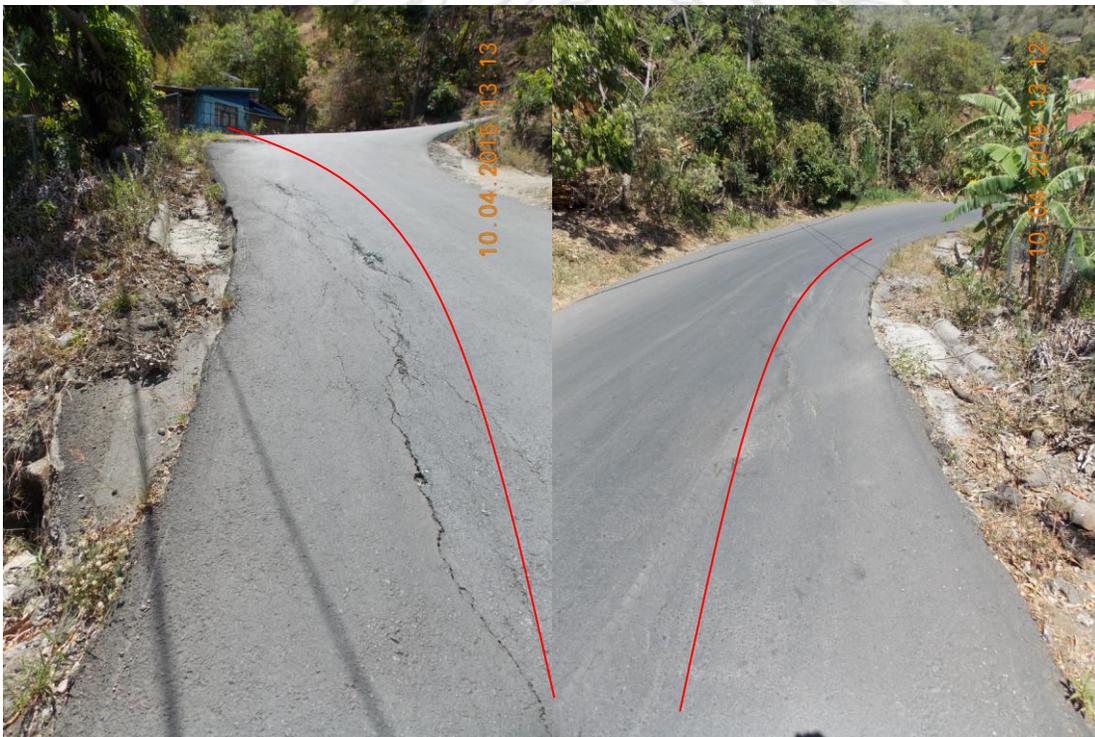
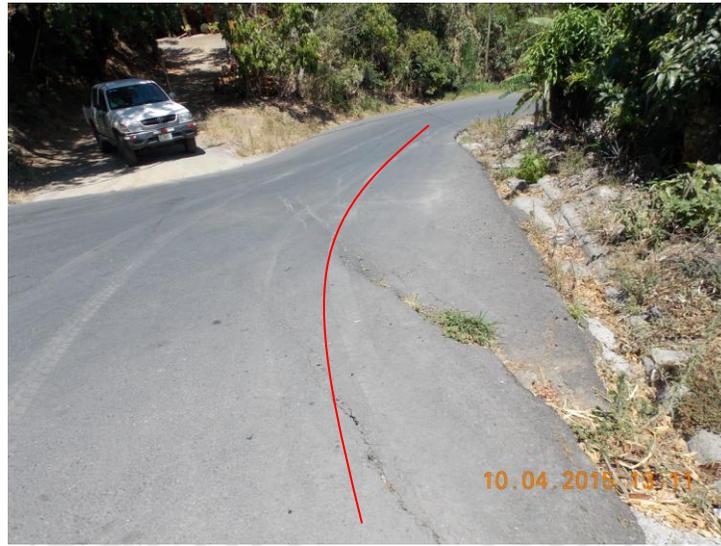
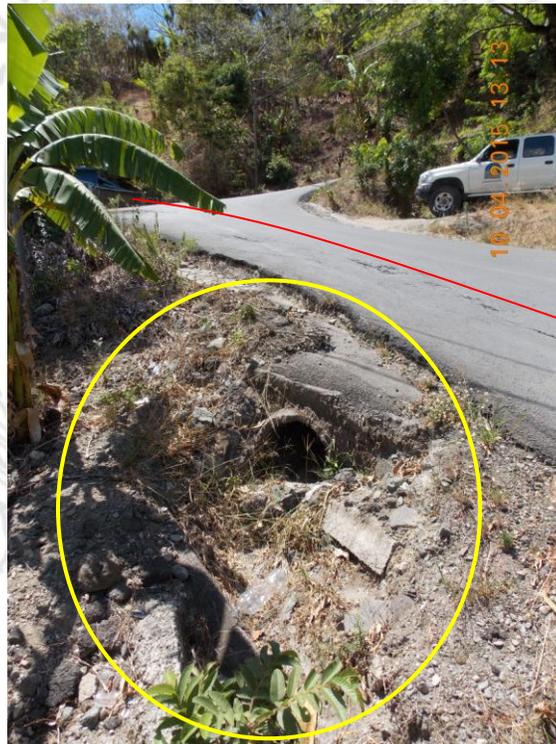
- En el tramo 28 se detectó un hundimiento sobre la calzada (ver **Figura 49**, **Figura 50** y **Figura 50**), el cual se recomienda sea atendido en el corto plazo, para evitar que el problema empeore y signifique un riesgo mayor para los usuarios de la vía. En la **Figura 51** puede observarse la presencia de una alcantarilla, la cual no cuenta con el debido confinamiento y adecuada canalización de las aguas, esta misma condición se encuentra aguas arriba de la alcantarilla, además, debe considerarse que esta es una zona con pendientes altas que propicia altas velocidades del agua de escorrentía.

Figura 49. Hundimiento en el tramo 28 .

Figura 50. Hundimiento tramo 28.

Figura 51. Alcantarilla en tramo 28.

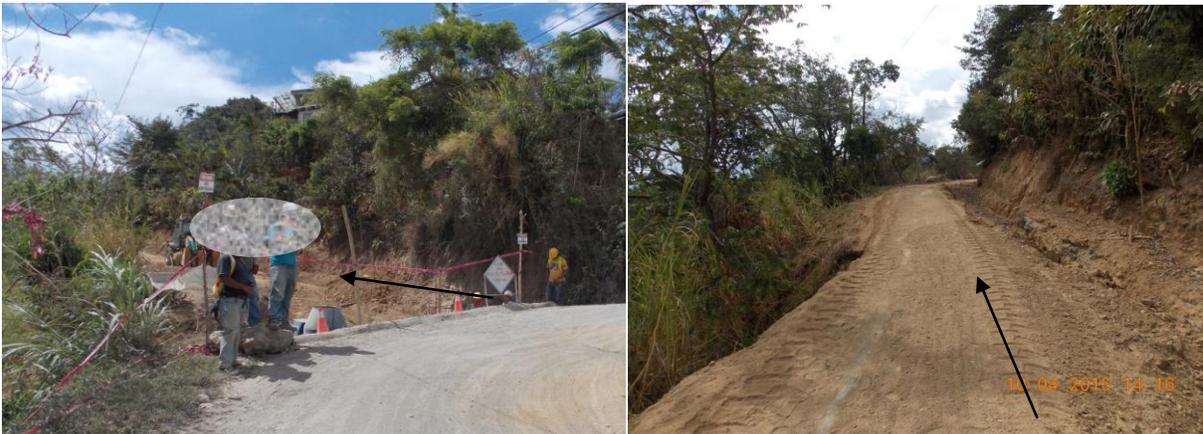
Figura 52. Sección del tramo 27 que estaba siendo intervenida.

- Es importante mencionar que durante la visita realizada se detectó que parte tramo 27 se encontraba cerrado debido a que estaba siendo reconstruido en su totalidad, por lo tanto esta sección fue eliminada del presente informe, ya que las condiciones al momento de la visita son muy diferentes a las evaluadas. La sección no considerada permite comunicar el poblado de "Los Mangos" con "Barrio el Pilar", además conecta con la ruta nacional 209.
