USO DE IMÁGENES LÍDAR EN EL ESTUDIO DE LA VULNERABILIDAD DE LA RED VIAL NACIONAL, CASO DE ESTUDIO RUTA Nº 126

Paulo Ruiz Cubillo¹, Gerardo J. Soto² y Roy Barrantes³

1: LANAMME, Universidad de Costa Rica, Costa Rica, tel. 2511-4015, paulo.ruizcubillo@ucr.ac.cr

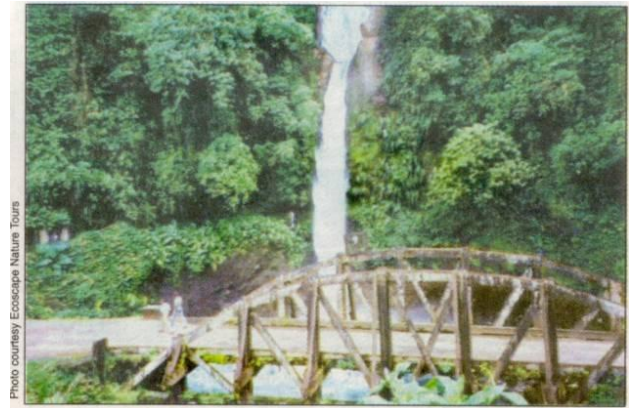
Figura 12.- Puente original de arcos de madera sobre el río La Paz Grande en la RN 126, antes de colapsar (fotografía del periódico *The Tico Times*, 2003).

El primer puente tuvo una vida útil de casi 65 años, pues fue construido en 1938, y consistía en una estructura de arcos de madera sobre dos bastiones de concreto, con una longitud de ~30 m y un ancho de ~4 m. Este puente contaba con un solo carril de paso y estaba en proceso de ser declarado patrimonio arquitectónico nacional y construir una estructura moderna a su lado para seguir permitiendo el paso de vehículos. En el

2002, un año antes de su caída, la estructura recibió mantenimiento por parte del CONAVI, el cual entre otras labores incluyó la colocación de una nueva capa asfáltica sobre la superficie de ruedo. Este trabajo posiblemente agregó peso a la vieja estructura que no fue reforzada y contribuyó a su caída. El viernes 17 de octubre del 2003, el paso de dos camiones pesados, uno cargado de tucas de madera y otro cargado con pollos, hicieron que el puente se partiera a la mitad y colapsara, destruyéndose completamente (Tico Times-24 de octubre del 2003; Figuras 12 y 13).

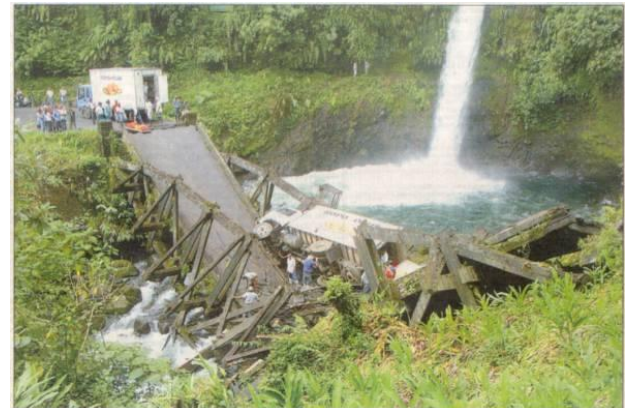
Figura 13.- Puente original de madera sobre el río La Paz Grande colapsado por el paso de vehículos pesados (fotografía del periódico *The Tico Times*, 2003).

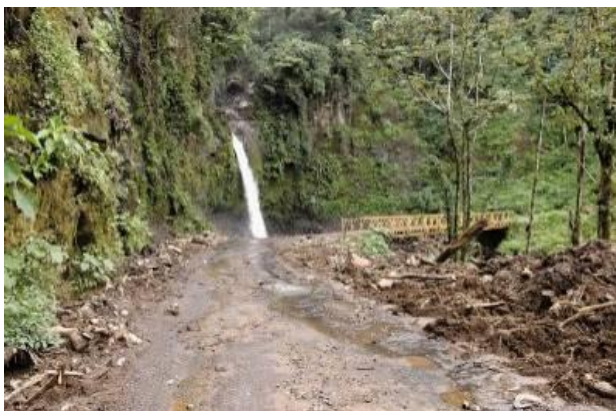
Figura 14.- Se observa el puente Bailey frente a la Catarata de La Paz en buen estado días después del Terremoto de Cinchona (Fotografía del periódico *Al Día*, 2009).

Posteriormente a la caída del puente histórico de madera, el Ministerio de Obras Públicas y Transportes (MOPT) colocó un puente metálico tipo Bailey sobre los antiguos bastiones de la primera estructura. La colocación de este nuevo paso se suponía que iba a ser temporal mientras se licitaba y construía una estructura permanente. Sin embargo, nunca se llegó a construir un nuevo puente en este lugar y la estructura "provisional" permaneció ahí por más de 10 años. Este puente Bailey sufrió daños menores durante el Terremoto de Cinchona, pese a las altas aceleraciones que se registraron en la zona, los miles de deslizamientos en sus alrededores y los flujos de detritos que bajaron por el río La Paz, por lo que no fue necesario colocar una estructura nueva en este sitio después del evento (RSN, 2009; Figuras 14 y 15).

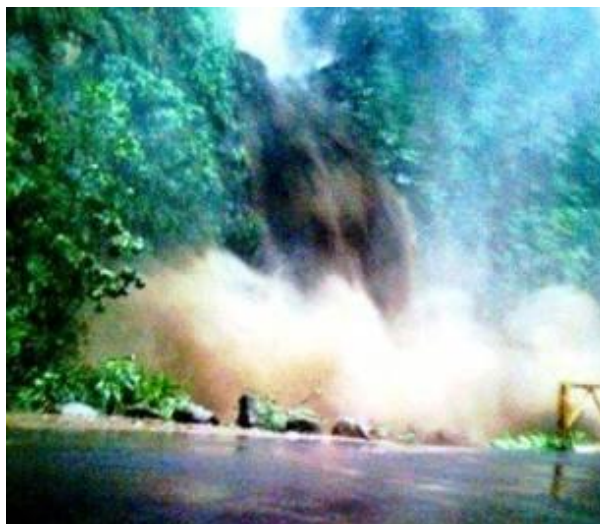
Figura 16.- Se muestra el alud torrencial del 16 de setiembre del 2013 que destruyó el puente Bailey colocado en el 2003 (tomado de *crhoy.com*, 2013).

Se determinó que el alud torrencial del 16 de setiembre del 2013 se originó probablemente por el represamiento de escombros, material y suelo removido por deslizamientos disparados por el Terremoto de Cinchona y que por gravedad y escorrentía intensa ante las lluvias, bajaron al cauce del río, represándolo primero, y rompiendo la represa luego.

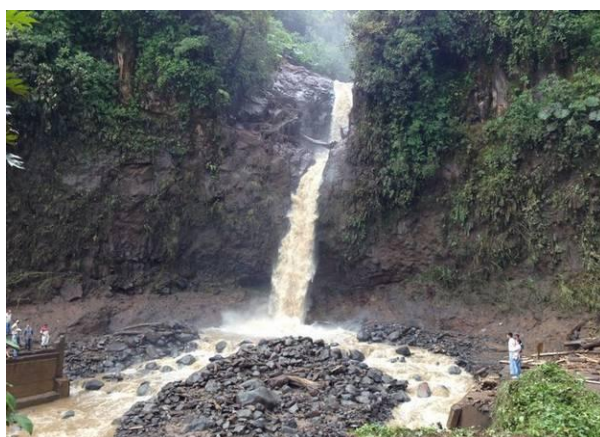
Figura 17.- Sitio donde se encontraba colocado el puente tipo Bailey arrasado. Nótase que la caída de bloques de tamaño métrico redujo la capacidad hidráulica del cauce (tomado de *La Nación*, 2013).

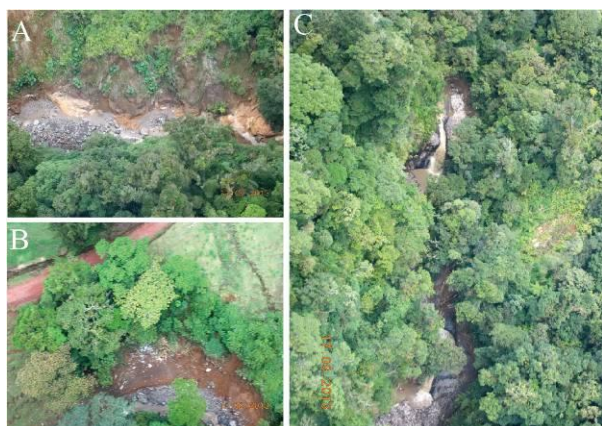
Figura 18.- (A). Vista de cauce del río La Paz Grande aguas arriba del sitio de la Catarata de La Paz. Se observa cómo el cauce está libre de obstáculos importantes y sus taludes aún sin vegetación por los deslizamientos del Terremoto de Cinchona. (B) Se observan escombros, y material suelto que eventualmente podría represar el cauce. (C). Saltos en el cauce libre del río La Paz Grande (Fotografías de LanammeUCR).

El cauce del Río La Paz Grande aguas arriba de la Catarata la Paz se observó limpio y sin represamiento por materiales, aunque las laderas y taludes de este río y otros de la zona, aún presentan una cantidad considerable de materiales sueltos que pueden contribuir con material para ulteriores aludes (Figura 18).
