INFORME DE COLABORACIÓN TÉCNICA

LM-PI-UGERVN-009-2013

RUTA NACIONAL No. 606 SECCIÓN GUACIMAL – SANTA ELENA

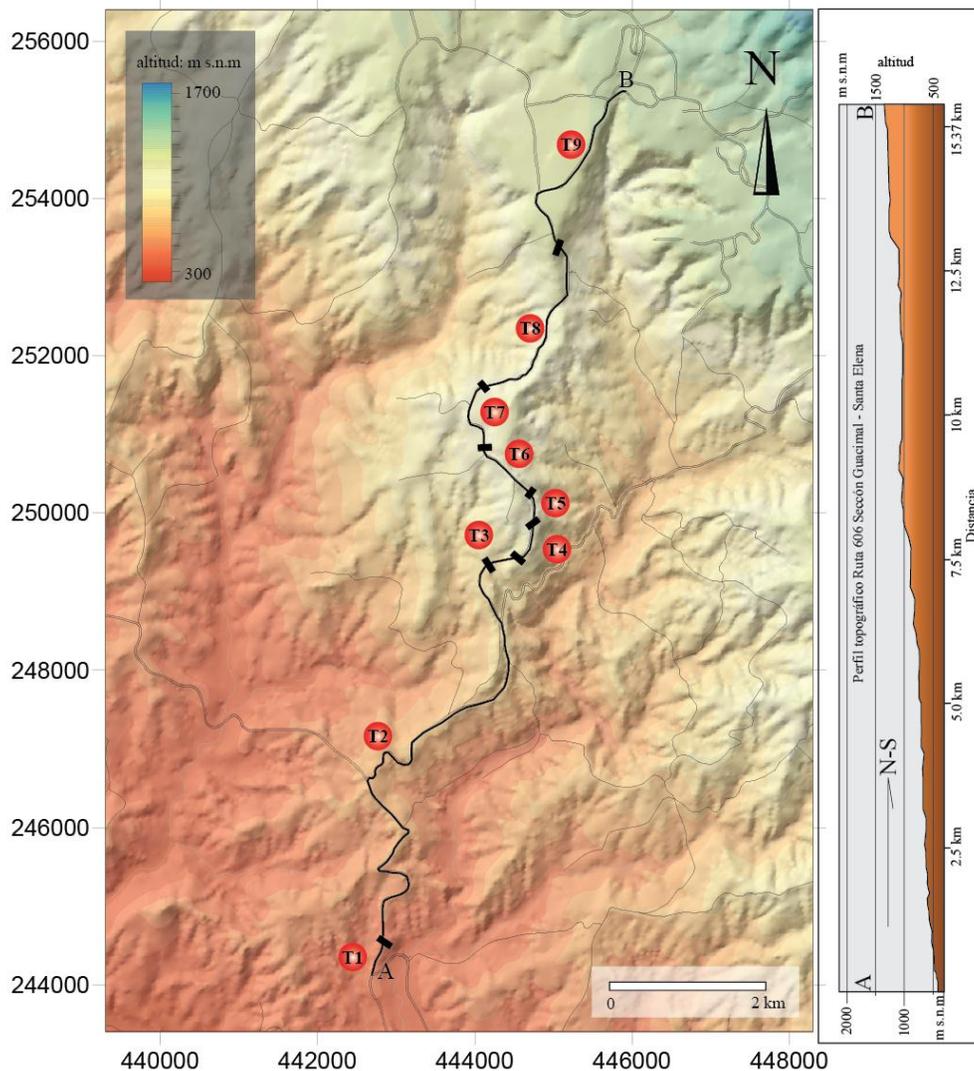
Figura N°2. Modelo de elevación digital (MED) de la zona de estudio y perfil topográfico de la Ruta N° 606.

En la figura anterior se muestra la carretera, dividida en 9 tramos. Hay cambios de altura, desde los ~412 m s.n.m. en el cruce de Guacimal hasta casi los ~1 310 m s.n.m. en Santa Elena. El tramo T9 es uno de los más planos, T8 presenta un cambio de altura importante en una distancia muy corta, mientras que la sección entre los tramos 2 y 7 es donde se da el mayor cambio de altitud pero se distribuye en varios kilómetros.

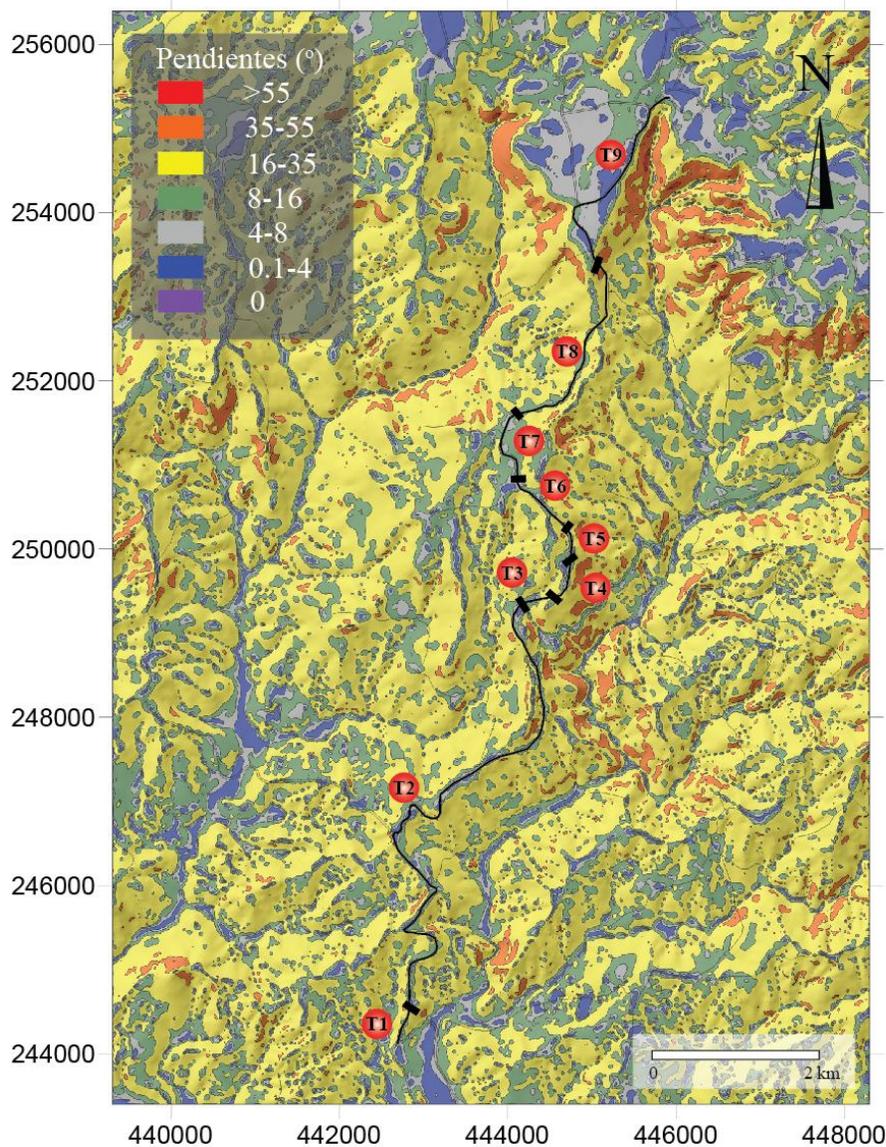
Figura N°3. Mapa de pendientes de la zona de estudio sobre MED y trazo de la ruta.

Tal como se observa, las pendientes en el tramo T9 son las más bajas, aunque el resto de trazado de la Ruta N° 606 presentan ángulos relativamente bajos. Sin embargo los taludes a los lados de la ruta si llegan a presentar ángulos superiores a 16° y hasta 55°.

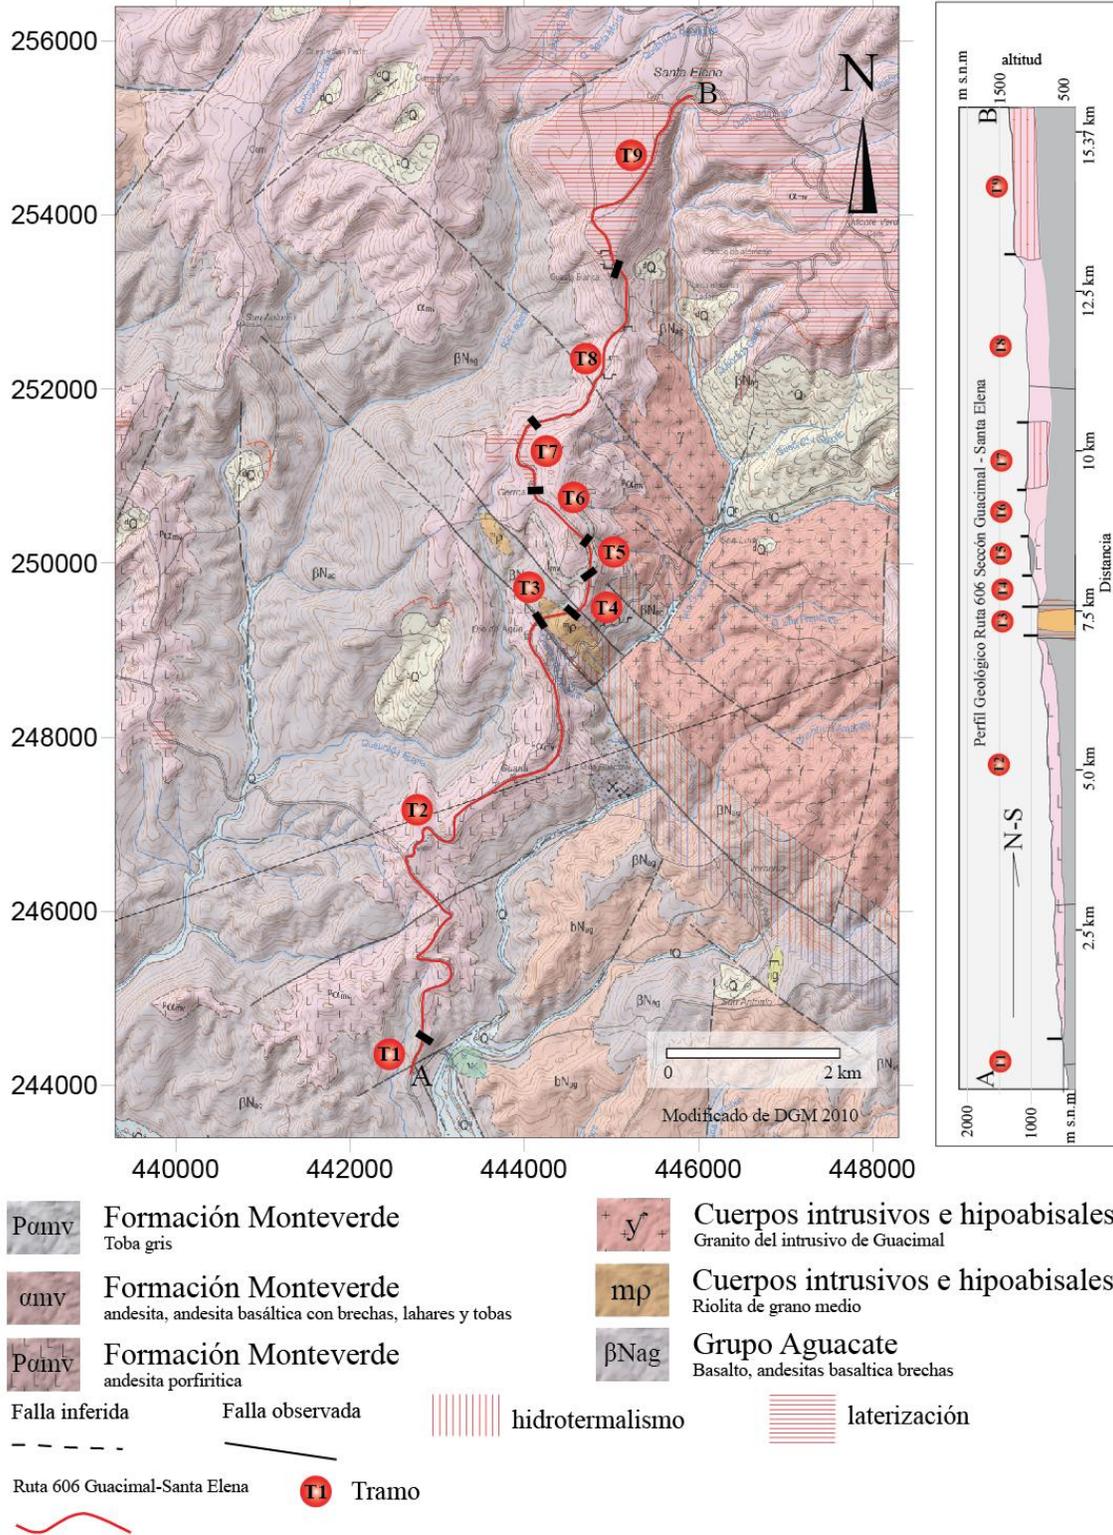
La mayor parte de la ruta estudiada, se ubica sobre la Formación Monteverde. En términos generales, los materiales de la Formación Monteverde se podrían considerar de mejores características mecánicas que los materiales asociados al Grupo Aguacate, sin embargo, los Cuerpos intrusivos e hipoabisales ubicados al Este de la carretera, han alterado hidrotermalmente las características originales tanto de las Formaciones Monteverde como las del Grupo Aguacate, y es por esta razón que no se pueden hacer generalizaciones y se vuelve necesario un estudio geológico en detalle de las características mecánicas de las rocas y taludes que afloran por donde pasa la carretera.

Figura N°4. Mapa geológico sobre MED y perfil geológico de la Ruta N° 606, se muestran las diferentes formaciones geológicas y su alteración.

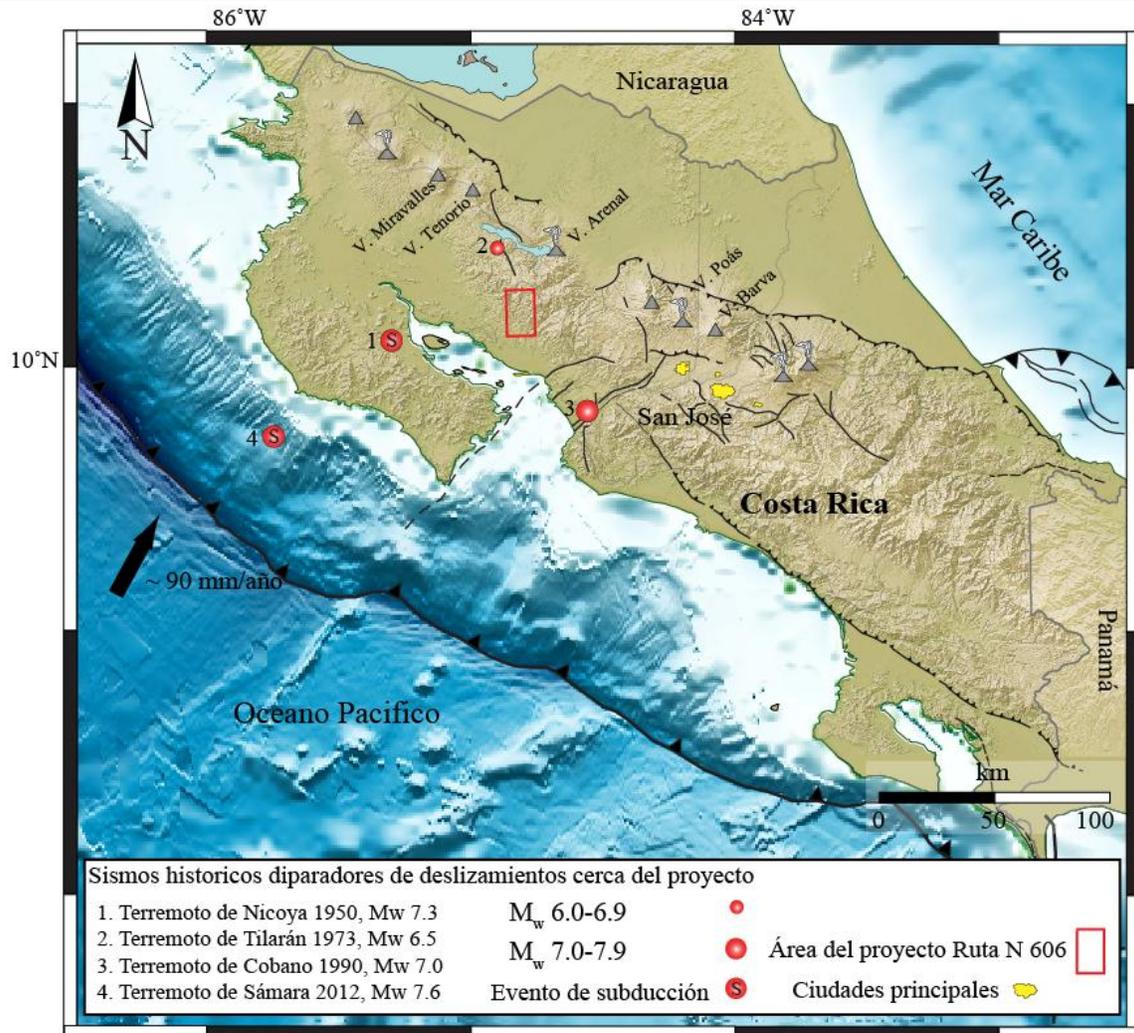
Los otros dos terremotos históricos cerca de la zona de estudio, fueron generados por fallas locales y tuvieron poca profundidad. La energía de los eventos superficiales se disipó rápidamente en el terreno y los deslizamientos ocurrieron en las cercanías de los epicentros de cada evento, como el caso del Terremoto de Tilarán de 1973.

Figura N°5. Mapa de terremotos históricos cercanos al proyecto de la Ruta N° 606 que han disparado deslizamientos, de acuerdo a datos de la Red Sismológica Nacional (RSN). Han ocurrido 2 eventos de subducción y 2 terremotos originados por fallas locales.

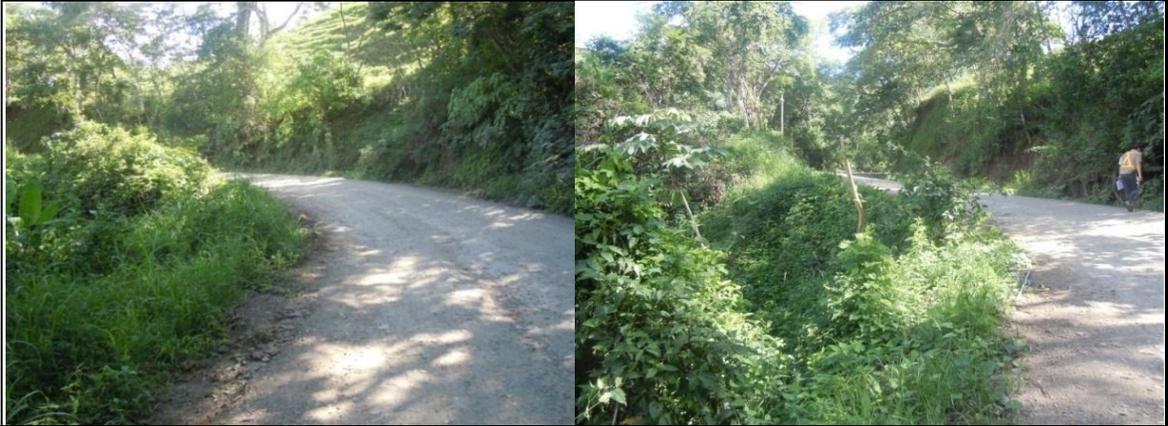
Tramo	Ubicación		Longitud (m)	Rango de anchos de DV* (m)	Observaciones
1	Est Inicio	7+500	100	9,0 - 9,3	-Ancho de calzada existente reducido que puede representar riesgo para encuentro de vehículos en dirección contraria.
	Est Final	7+600			-Curva C13 de radio reducido (R=30 m). -Talud del lado izquierdo con problemas de estabilidad y erosión por salida de paso de alcantarilla sin protección. -En planos el alineamiento horizontal se desplaza hacia la derecha para rodear zona angosta y talud inestable.

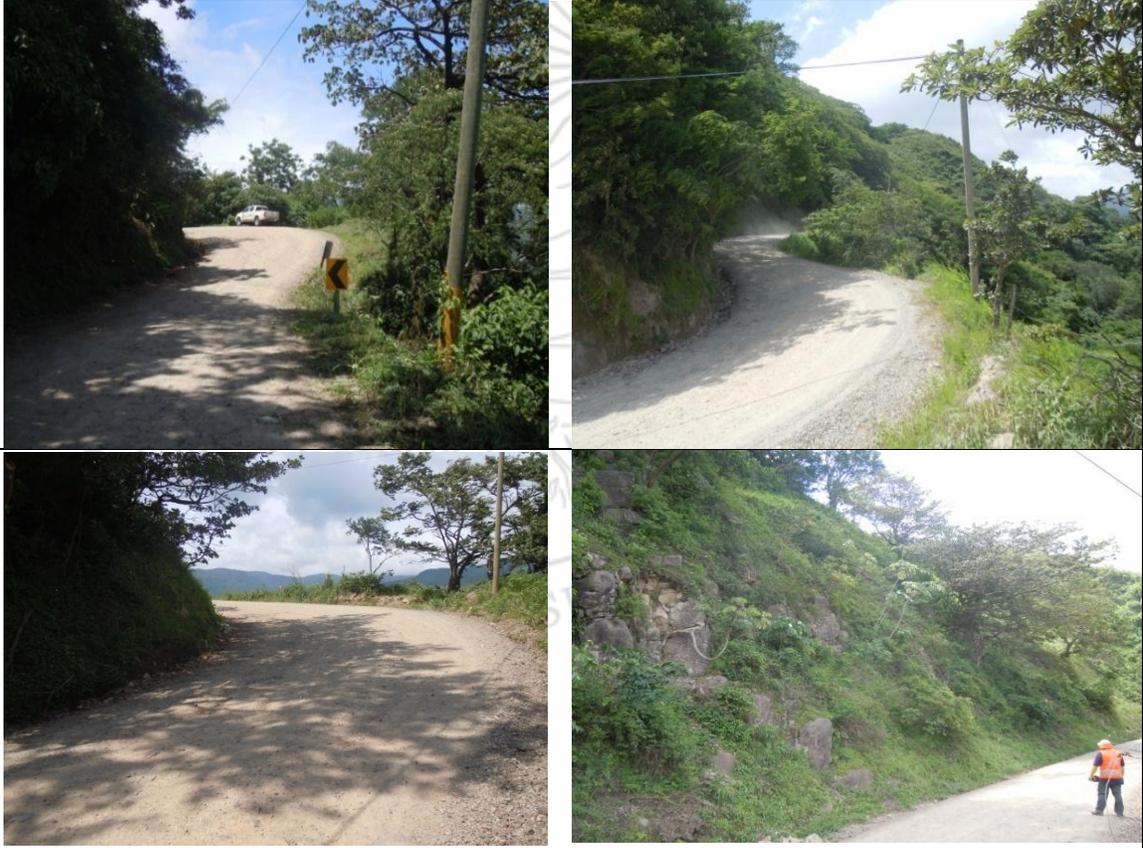
Tramo	Ubicación		Longitud (m)	Rango de anchos de DV* (m)	Observaciones
2	Est Inicio	13+000	1 200	7,5 - 9,0	<ul style="list-style-type: none"> -Taludes a ambos lados de la vía con pendientes mayores a ½:1 y de aproximadamente 6-9m de altura. -Curvas C118, C119, C122, C129 y C130 de radio reducido ($16 \text{ m} \leq R \leq 30 \text{ m}$) -El material de los taludes corresponde a fragmentos rocosos en una matriz de suelo. -Se observan puntos donde la calzada existente es muy angosta debido a inestabilidad del talud derecho (ladera), los cuales significan un riesgo ante encuentros de vehículos en direcciones contrarias y caída de vehículos a la ladera.
	Est Final	14+200

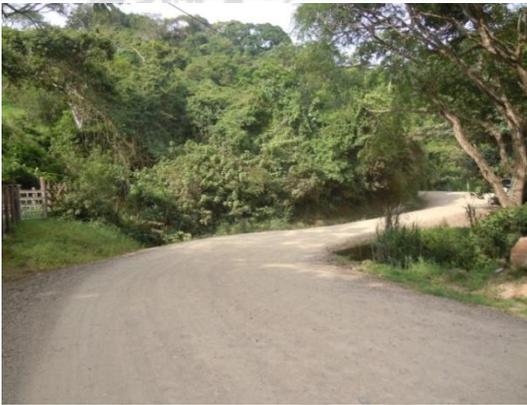
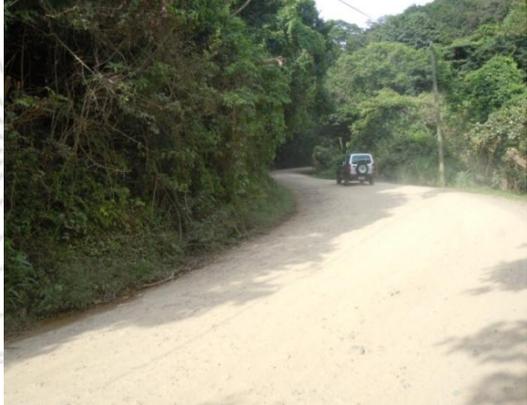
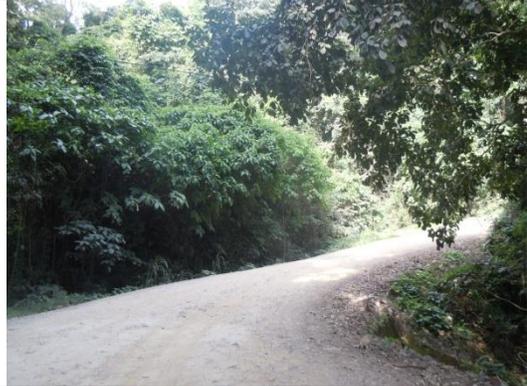
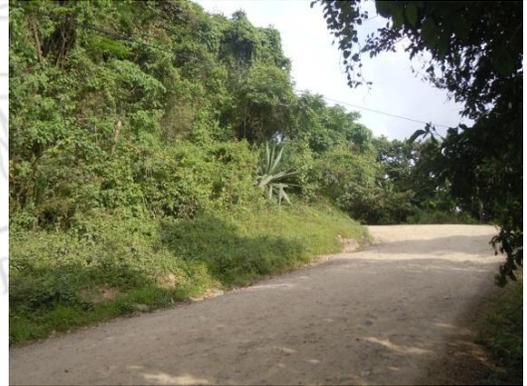
Tramo	Ubicación		Longitud (m)	Rango de anchos de DV* (m)	Observaciones
3	Est Inicio	15+350	450	10,0 - 10,5	-El trazado actual de la vía y el alineamiento horizontal y vertical de planos es muy similar.
	Est Final	15+800			-Curvas C163, C164, C166 de radio reducido ($18\text{ m} \leq R \leq 24\text{ m}$). -Esta zona tiene curvas de radio menor a 30 m que podrían generar colisiones de vehículos en sentido contrario.

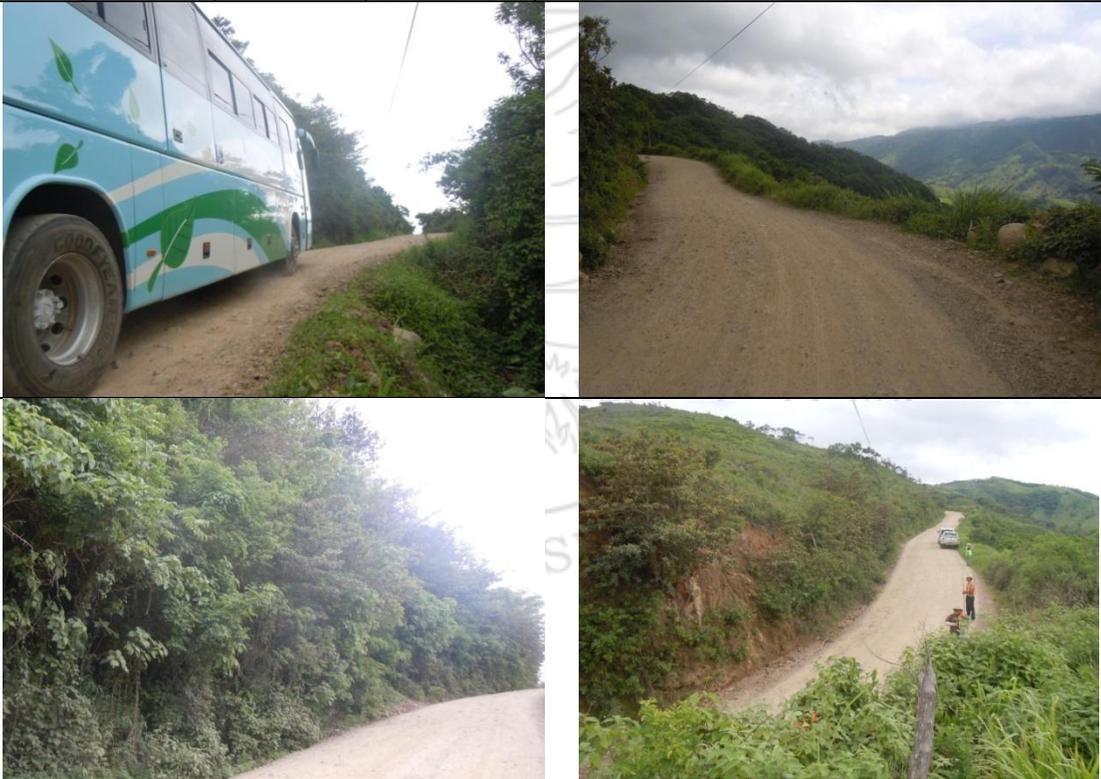
Tramo	Ubicación		Longitud (m)	Rango de anchos de DV* (m)	Observaciones
4	Est Inicio	15+800	1 200	8,0 - 11,0	<p>-Prestar especial atención en cuanto a la seguridad de los usuarios por lo estrecho de la calzada existente.</p> <p>-En planos el alineamiento horizontal está desplazado hacia el talud izquierdo para lograr acomodar la sección transversal establecida.</p> <p>-Los taludes de ladera del lado derecho del camino tienen pendientes mayores a 1/2:1 y alturas mayores a 40 m.</p> <p>-Los taludes del lado izquierdo del camino, ubicados en la zona de corte, están compuestos por material rocoso fragmentado, pero su altura es menor, aproximadamente 4-6 m. Además, tienen cobertura vegetal de mediano tamaño que ayuda a su mantener su estabilidad.</p>
	Est Final	17+000

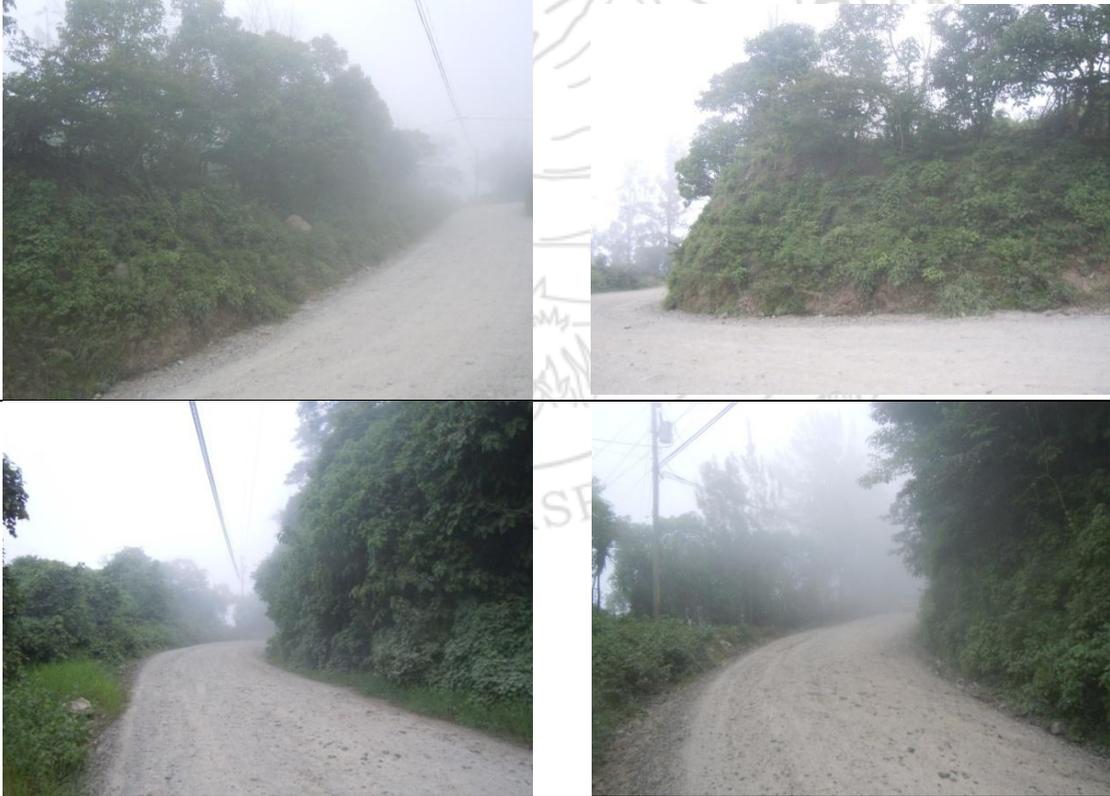
Tramo	Ubicación		Longitud (m)	Rango de anchos de DV* (m)	Observaciones
5	Est Inicio	21+000	500	3,0 - 9,0	<ul style="list-style-type: none"> -El ancho de la calzada existente es reducido debido a que los taludes tienen pendientes mayores a 1/2:1. -Curva C280 de radio reducido (R=18 m). -Los taludes de ambos lados de la vía superan alturas de 10 m y se observan con densa cobertura vegetal que ayuda a mantener su estabilidad. -A pesar de la cobertura vegetal en Est 21+450 se observa zona donde el ancho de la calzada se reduce debido a la inestabilidad del talud izquierdo de ladera. -Zona alta donde se observó incidencia de neblina. -En planos la línea de centro de la carretera se desplaza hacia el lado derecho en la zona de talud de corte por la de topografía del terreno.
	Est Final	21+500

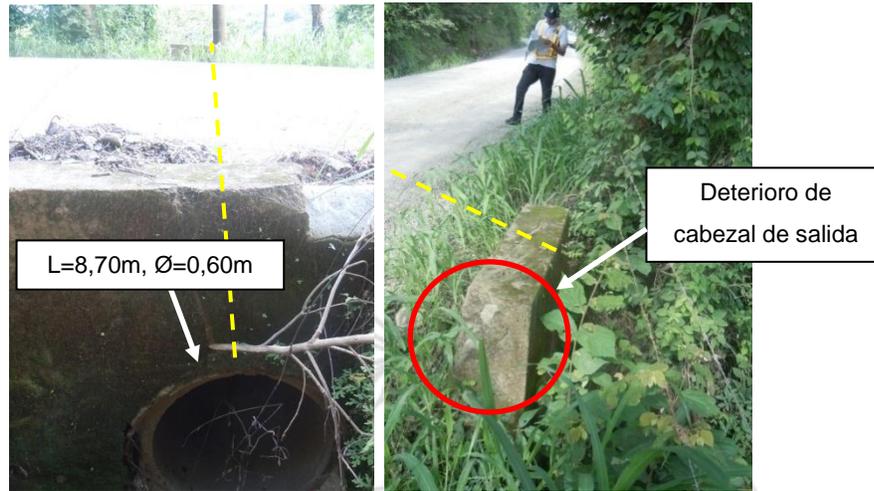
En la gira realizada se revisaron algunos de los pasos de alcantarilla existentes, para los cuales en los planos se propone mantener en su condición actual o mejorar con la construcción de cabezales de entrada y/o salida. En las Figuras N°6, 7, 8 y 9 se puede observar ejemplos de estas estructuras de drenaje transversal, donde se evidencia que hay cabezales deteriorados y tuberías obstruidas con sedimentos.

Figura N°6. Paso de alcantarilla transversal Est 8+080.

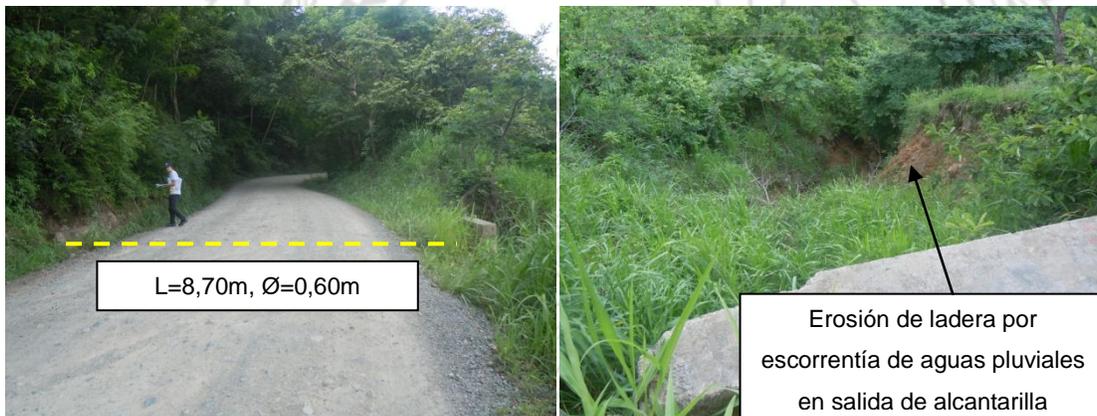
Figura N°7. Paso de alcantarilla transversal Est 8+350.

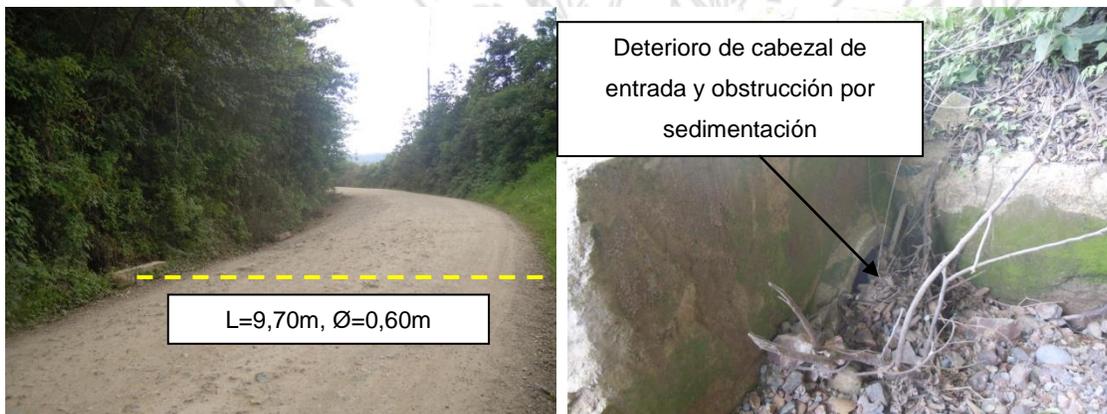
Figura N°8. Paso de alcantarilla transversal Est 17+020.

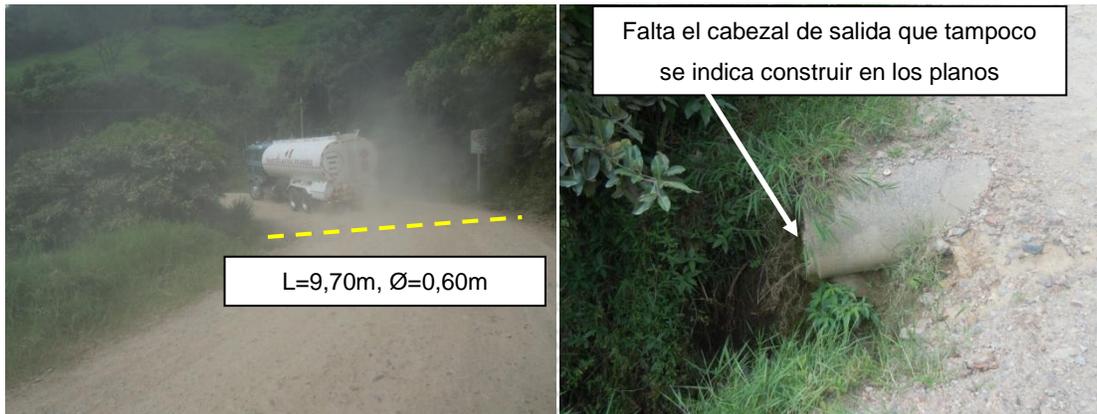
Figura N°9. Paso de alcantarilla transversal Est 19+750.

Un aspecto que se considera, debe ser objeto de mayor atención, son los pasos transversales de alcantarilla, específicamente la longitud y el diámetro de las mismas. Algunos de los pasos existentes que se proponen mantener en planos tienen longitudes reducidas menores a 9,00 m con un diámetro de 0,60 m en todos los casos.

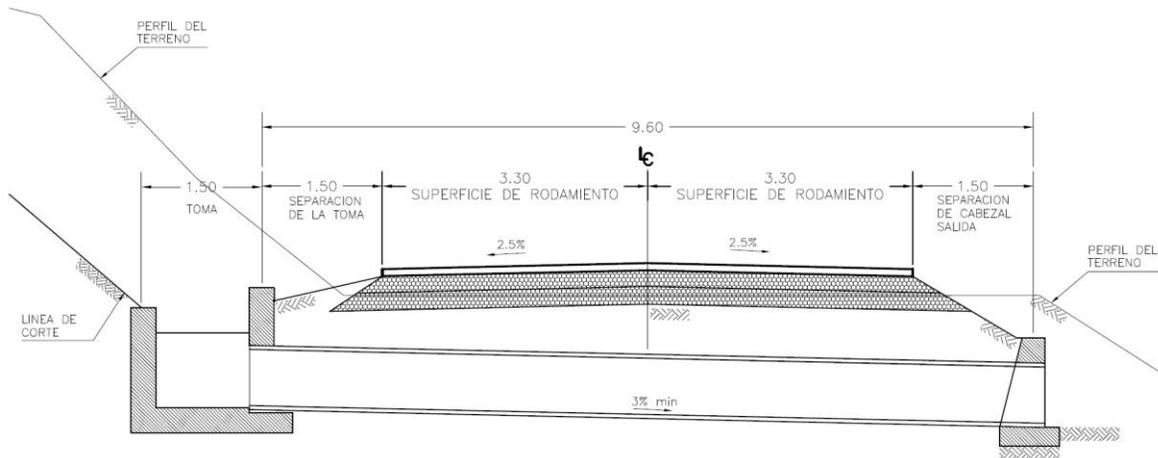
La longitud reducida de estos pasos de alcantarilla limitaría la construcción de la sección transversal típica del proyecto, si se considera que los cabezales deben ubicarse a una distancia no menor de 1,50 m del borde de la superficie de rueda a ambos lados, para conservar la seguridad del camino. La Figura N°10 muestra que la longitud mínima requerida para los pasos de alcantarilla sería de 9,60 m con un ancho total de 10,85 m a 12,10 m (dependiendo si se requiere cuneta a un lado o ambos lados de la vía).

Figura N°10. Ejemplo de Sección Transversal requerida en la ubicación de alcantarillas transversales.

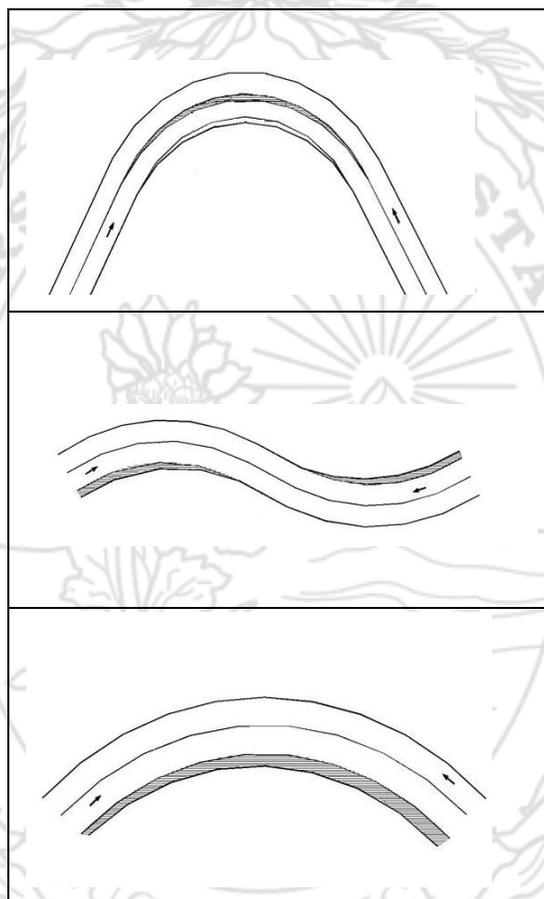
En las curvas horizontales se deben aplicar sobreeanchos que ayuden la maniobra y aseguren la seguridad del usuario. En la figura N°12 se muestra en achurado gris la ubicación de los sobreeanchos que se recomienda sean considerados.

Figura N°12. Ubicación de sobreeanchos.

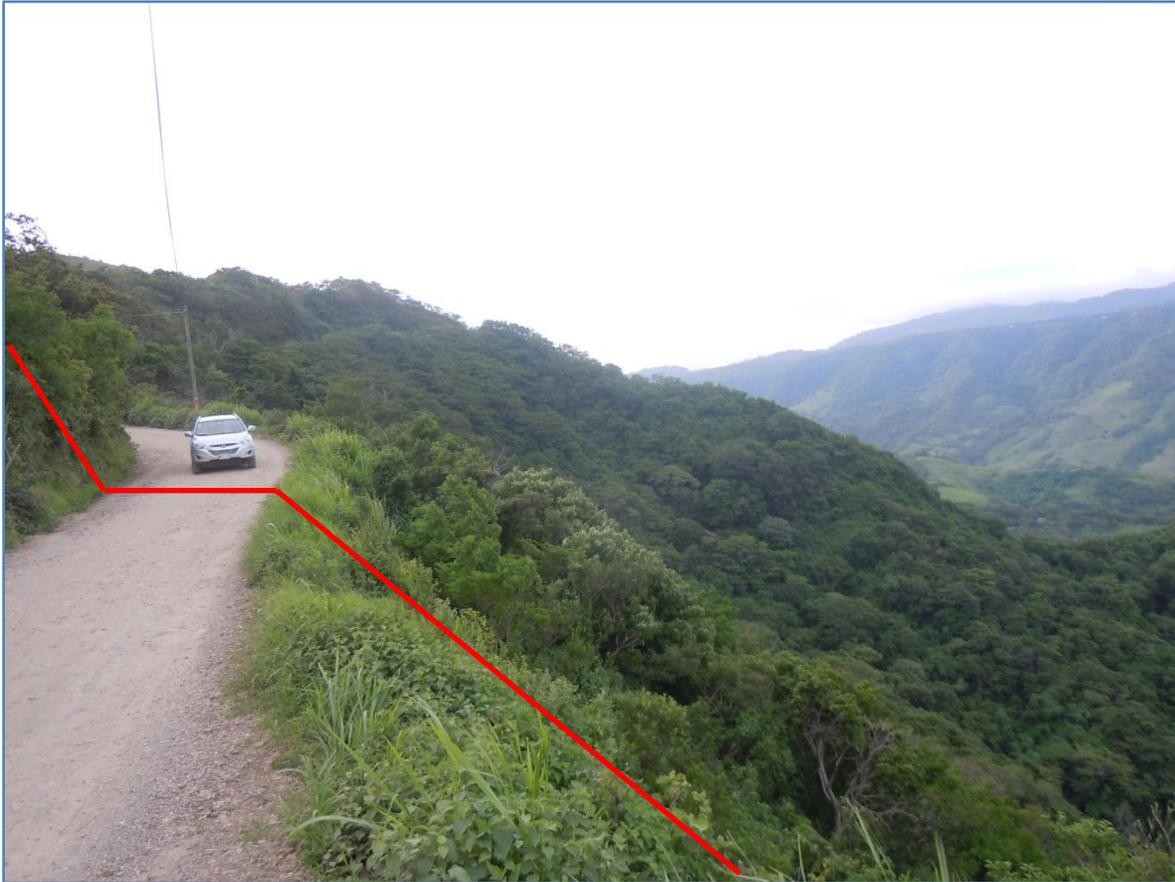
Otro faltante importante detectado es que no se especificó en los planos revisados el peralte en las curvas. Este parámetro es necesario incluirlo debido a que en muchos sitios después de una curva, la ladera es bastante empinada, como se muestra en la siguiente fotografía.

Fotografía N°1. Curvas horizontales en sección en “balcón”, con laderas empinadas.

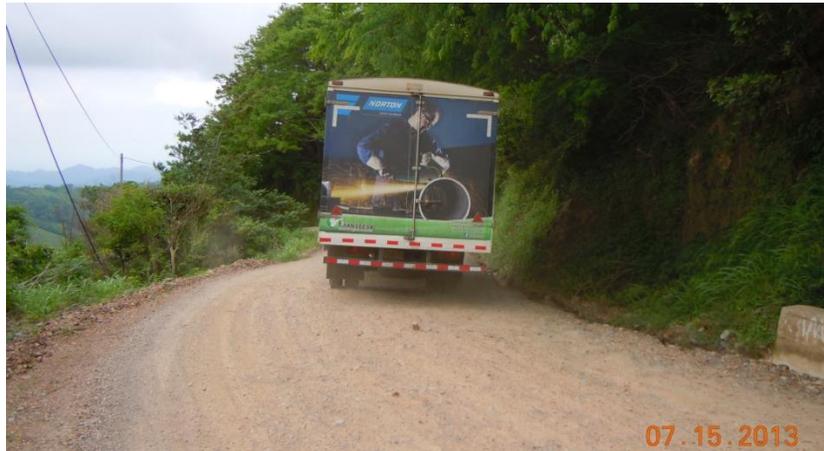
La fotografía N°2 muestra una sección con un ancho de calzada muy angosto (aproximadamente 7 m), incluso para que dos vehículos en sentido contrario puedan pasar confortablemente. De igual forma se observan las condiciones de alto riesgo al lado de la vía, en donde no hay protección para los usuarios ante una eventual salida de la calzada.

Fotografía N°2. Sección angosta con un derecho de vía aproximadamente de 7 m, con ausencia de protección lateral (Entre estacionamiento 13+550 y 13+600).

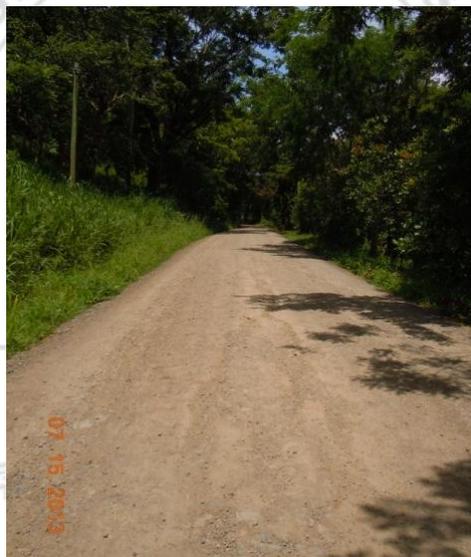
Un ejemplo de lo anterior se presenta en el estacionamiento 7+790 (Fotografía N°3), en donde el alineamiento geométrico es favorable, así como las condiciones en los márgenes de la calzada; por lo que la vía puede ser ampliada. Por lo tanto, se recomienda evaluar la factibilidad de incorporar zonas de refugio al proyecto, tantas como sea posible, analizando varias posibilidades desde un punto de vista de beneficio-costos, y en relación con las limitaciones propias de la rasante y de la sección transversal.

Fotografía N°3. Posibilidad de ampliación de la calzada para zona de refugio (Estacionamiento 7+790).

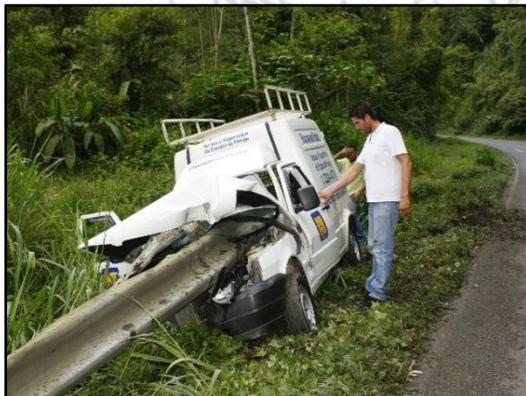
Fotografía N°4. Accidente en la Ruta 32, el 9 de noviembre del 2011.

En cuanto a los terminales de las barreras, en los planos analizados no se brinda este detalle, lo cual es parte esencial del diseño del sistema de contención vehicular. Estos terminales no podrán ser del tipo "cola de pez", el cual se ha seguido instalando en las carreteras del país, y que lejos de brindar protección, más bien incrementa los daños a los ocupantes de los vehículos ante un choque frontal con dicha terminal, produciendo incluso la muerte cuando piezas del sistema traspasan violentamente al habitáculo de los pasajeros. En la disposición MN-06-2006 Materiales, normas, diseño y especificaciones: Barrera de Acero Tipo Viga Flexible (Flex Beam), la cual fue oficializada a través de la Directriz No. 20084382 del día 13 de noviembre del 2008, se establece que "el uso de este tipo de terminales en barreras sin sesgo o no esviadas es prohibido". En las fotografías N°4 y 5 se muestran ejemplos de accidentes en rutas de montaña de nuestro país, en donde se incrementan los daños y más bien resultan ser un alto riesgo para los usuarios.

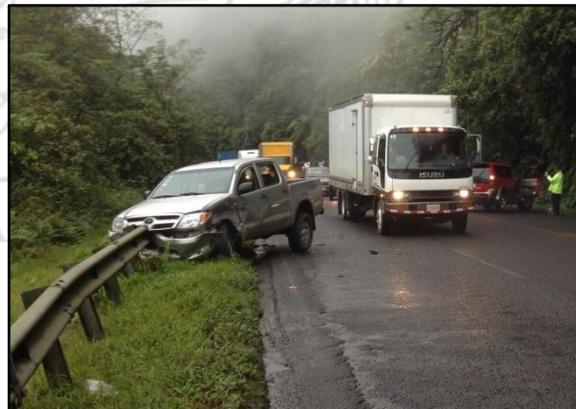
Fotografía N°5. Accidente en la Ruta 32, el 25 de mayo del 2012.

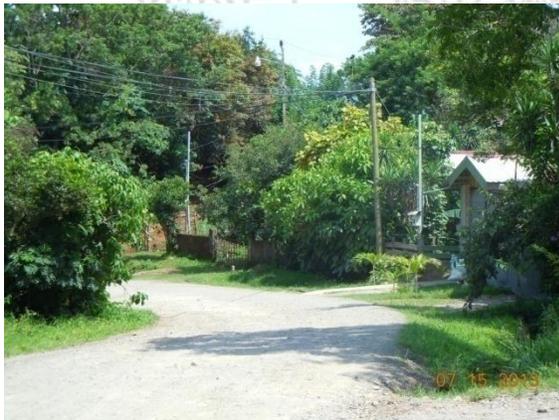
Fotografía N°6. Tramo de la carretera con Casas aledañas (Est. 10+500).

Es por ello que se recomienda incluir dentro del proyecto condiciones aptas para peatones y ciclistas, en los casos en que se requieran. Por ejemplo, en algunos tramos se encuentran casas aledañas a la calzada (Fotografía N°6), así como zonas escolares (Fotografía N°7).

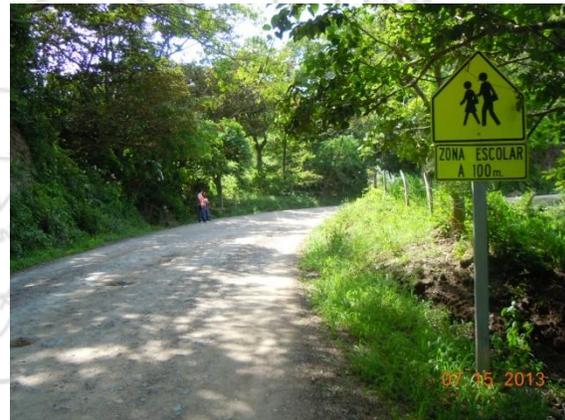
Fotografía N°7. Señal vertical anunciando Zona Escolar a 100 metros (Est. 10+650).

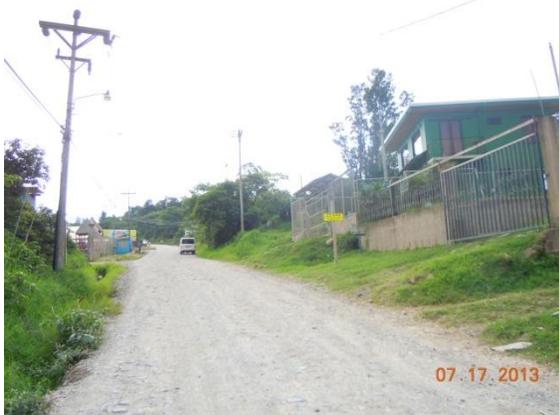
En la Fotografía N°8 se observa el inicio de esta zona urbana antes de llegar a la escuela. La entrada que se observa a la izquierda en la fotografía N°9 corresponde a la gasolinera, por donde camina el peatón. Se observa además la posibilidad de ampliación de la vía en ese tramo para construir facilidades adecuadas para los usuarios, tales como aceras y pasos peatonales. Principalmente en el caso de la escuela, deberá evaluarse la necesidad de colocar un paso con semáforos peatonales actuados y no de ciclo fijo.

Fotografía N°8. Zona urbana aproximadamente a partir del est. 22+100.

Al ser un tramo con un trazado muy favorable (curvas horizontales y verticales suaves), es posible que aumenten las velocidades de operación de los vehículos, por lo que deberán considerarse medidas complementarias que permitan regular la velocidad de los conductores, aparte de la señalización vertical reglamentaria.

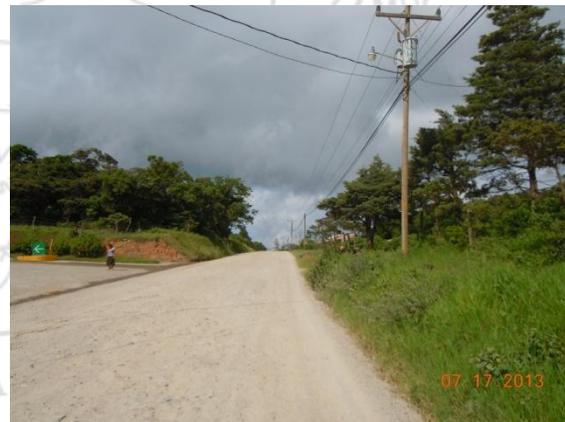
Fotografía N°9. Zona urbana aproximadamente en el est. 23+400.

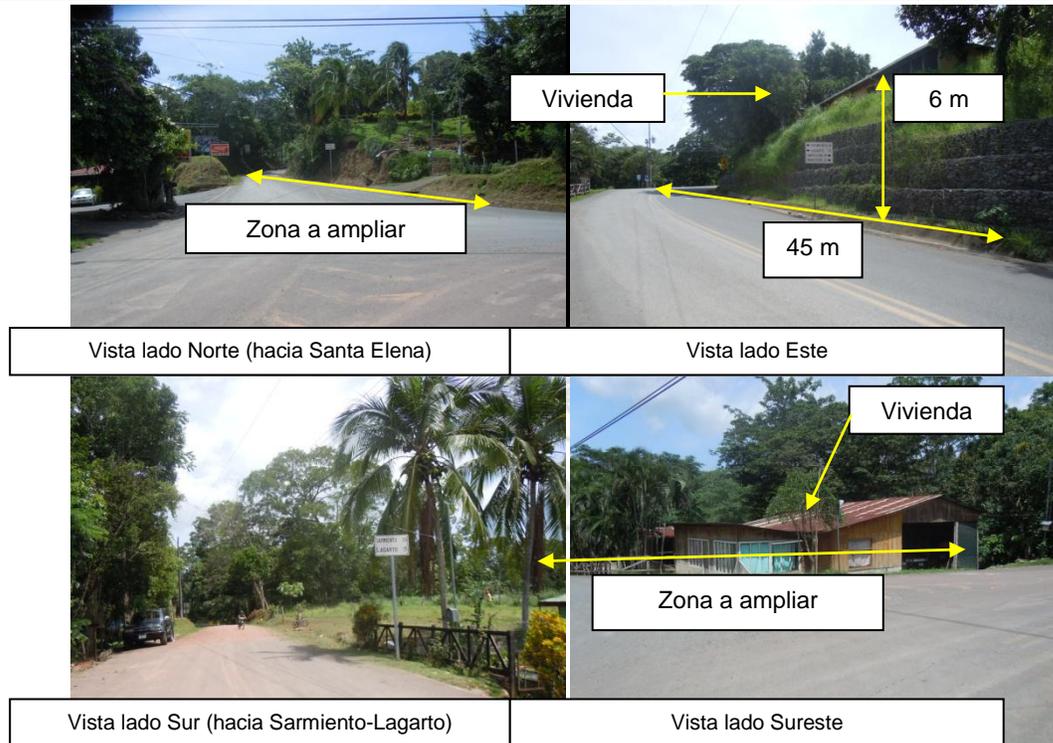
En el lado sureste también se observa la presencia de una vivienda en la zona en la que se propone construir el carril para giro derecho como se observa en la vista del lado sur-este en la misma figura N°13. En este caso no se observaron complicaciones constructivas especiales a tomar en cuenta, sin embargo se deberá realizar el proceso de expropiación requerido para poder realizar la ampliación prevista, de igual manera que en el lado norte de la intersección.

Figura N°13. Intersección en Guacimal, al inicio del tramo, Est 6+750.

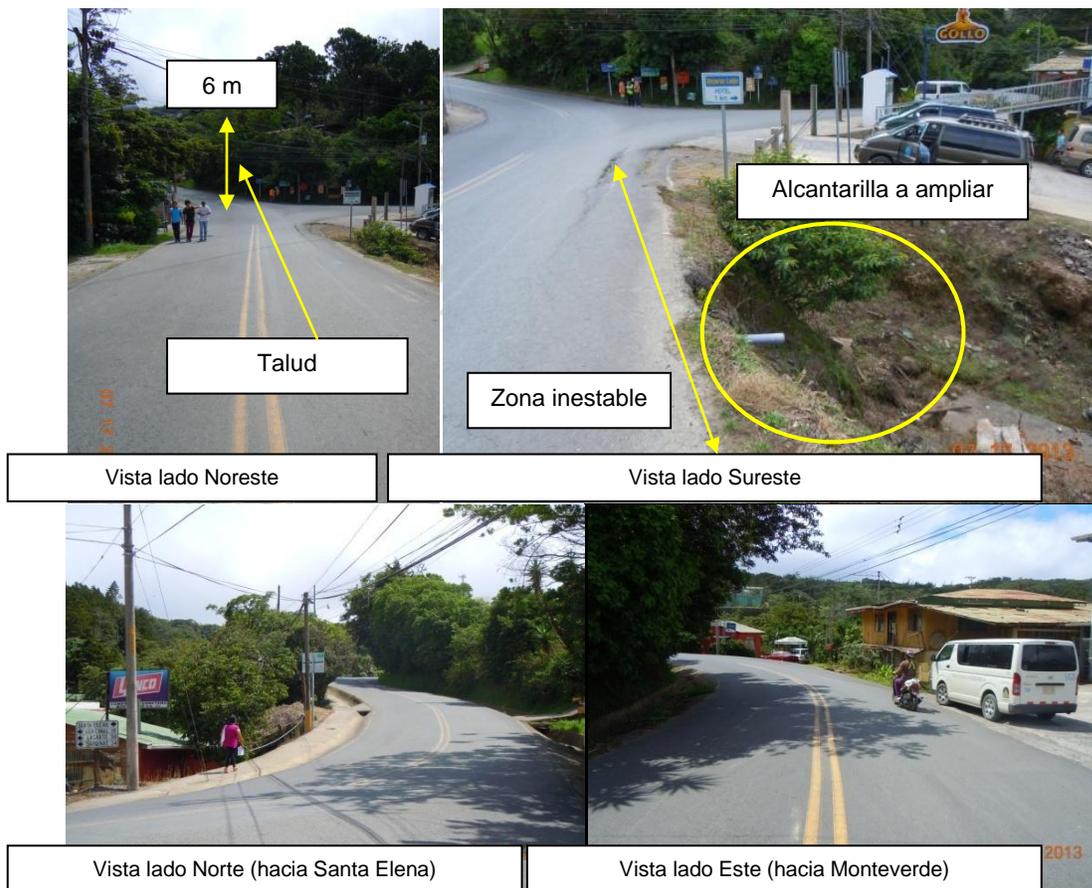
condiciones del sitio. Además, se requiere la excavación de un talud de aproximadamente 6m de altura que se encuentra en el sector noreste para la construcción del carril de giro derecho previsto, sin embargo no se observan en los planos medidas de estabilización del mismo o diseño de la excavación de acuerdo a las condiciones del sitio.

Figura N°14. Intersección final, Santa Elena, Est 24+169.

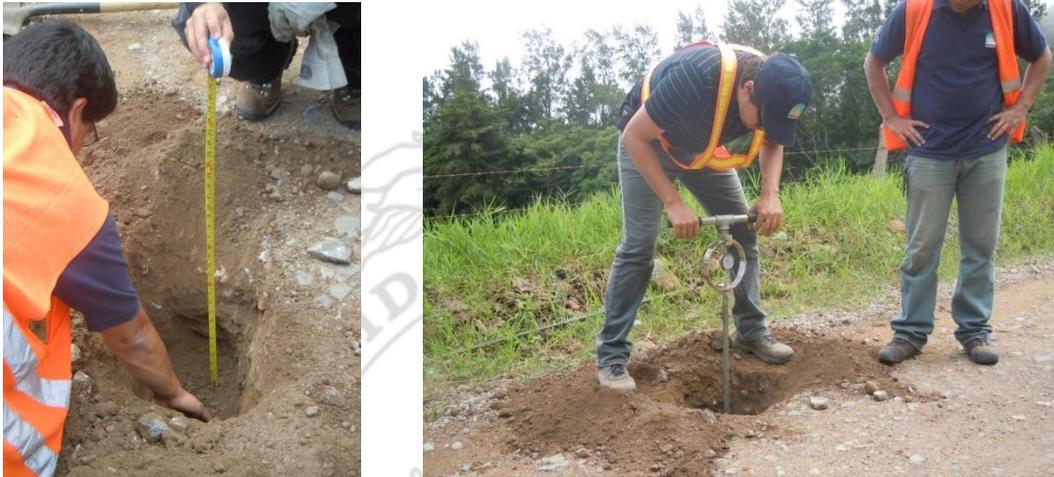
Se extrajeron algunas muestras de suelo y se analizaron en el laboratorio, las cuales resultaron como suelos de tipo limoso y arenas arcillosas cuyas capacidades de soporte CBR pueden variar entre 4 y 20 dependiendo de las condiciones de humedad y compactación de cada sitio.

Fotografía N°10. Revisión de estructura de pavimento existente realizada por funcionarios del LanammeUCR.

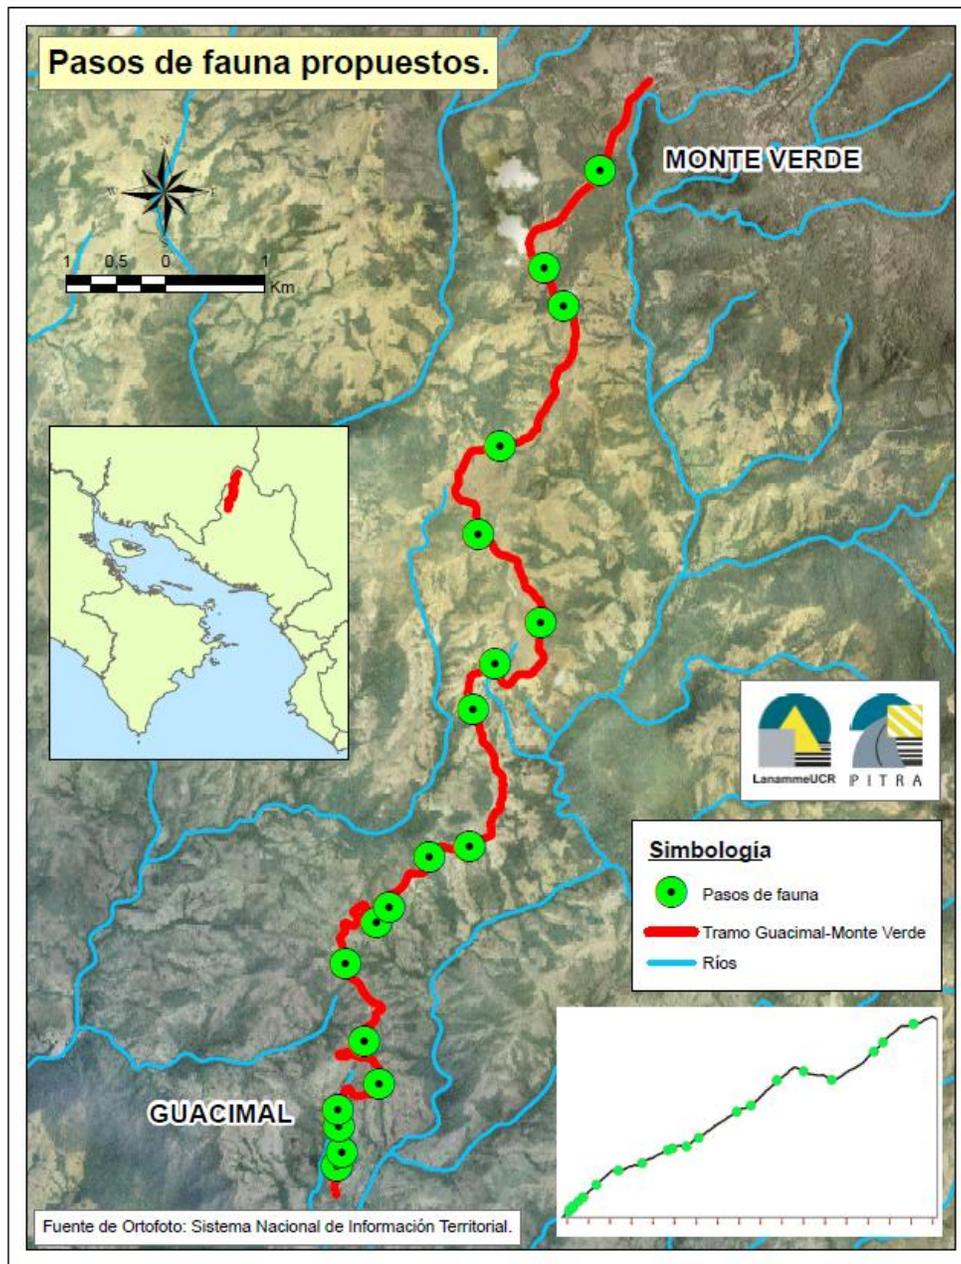
Estos puntos representan la conectividad natural dentro de los ecosistemas de las especies nativas y migratorias de la zona. Por lo que el trazo de la carretera por estos sitios debe estar regulado con señalización de precaución, tanto para el bienestar de la fauna como para la seguridad misma del usuario. La siguiente figura muestra la localización de los pasos de fauna propuestos.

Figura N°15. Pasos de Fauna propuestos por la Zona de Protección Arenal-Monteverde para el tramo Guacimal-Monteverde.

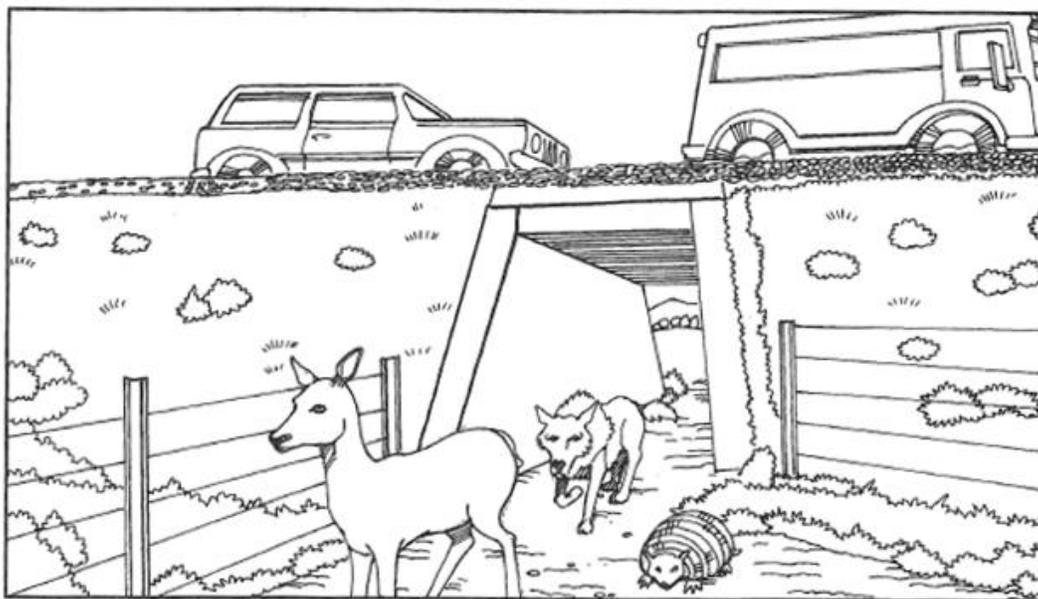
Los pasos de fauna pueden ser aéreos o terrestres y deben estar acompañados de señalización y reductores de velocidad. En la siguiente figura se presenta un ejemplo de un paso de fauna.

Figura N°16. Los pasos inferiores permiten a los animales cruzar con seguridad y minimizar los atropellamientos en el camino. Fuente: Ingeniería de Caminos Rurales. Keller y Sherar. Enero, 2008.
