Proyecto: LM-PI-USVT-001-13

## **EVALUACIÓN DE SEGURIDAD VIAL**

### **Intersección Piedades de Santa Ana**

**Unidad de Seguridad Vial y Transporte**

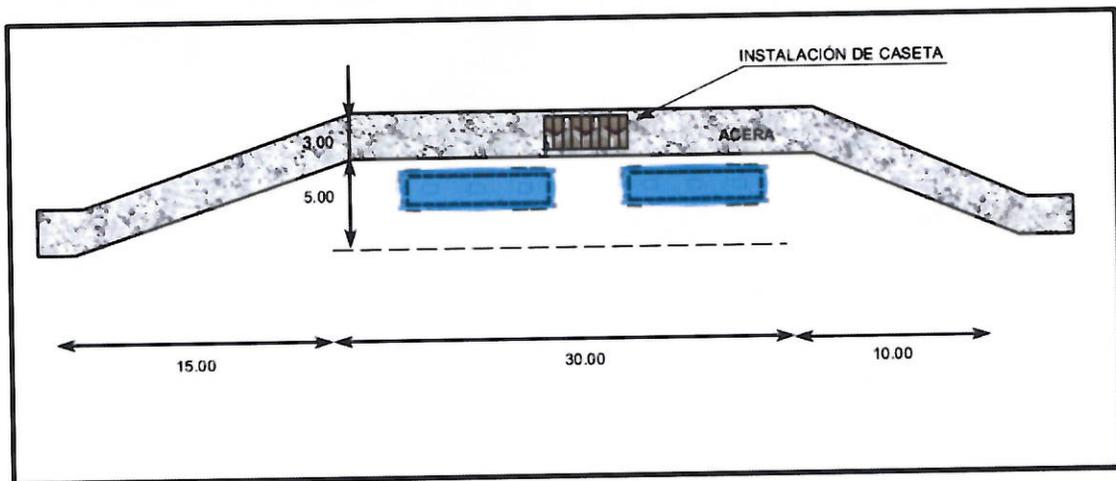
Figura N° 1. Esquema de una bahía de autobuses sin separador.

En la Figura N° 1. Esquema de una bahía de autobuses sin separador., se presenta el detalle de una bahía para autobús cuando no existe un separador entre la calzada y la bahía. Se debe utilizar la relación 3 a 1 en la longitud de entrada y 5 a 1 en la longitud de salida. Las dimensiones típicas para las bahías dependen de la cantidad de autobuses que se deban resguardar en la bahía (SIECA, 2001).

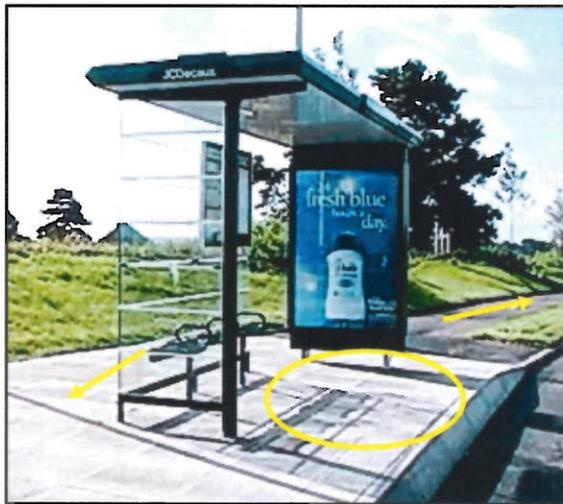
Fotografía N° 1.  
Accesibilidad hacia parada de autobús.  
Fuente: [www.bususers.org](http://www.bususers.org)

En la Fotografía N° 1 y Figura N° 1 se muestran dos ejemplos de paradas de autobuses que se han adecuado para personas discapacitadas y, en general, para comodidad y seguridad de todos los usuarios; incluyendo los accesos hacia desarrollos aledaños (continuidad a través de aceras, pasos peatonales, etc.) La presencia de obstáculos y desniveles limita a las personas con problemas de movilidad, no pudiendo hacer uso, en muchos casos, del servicio de transporte público, el cual debe ser accesible para toda la población (LanammeUCR, 2009).

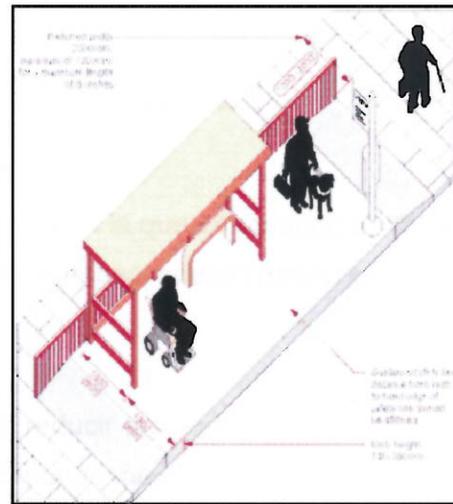
Figura N° 1. Esquema y dimensiones de parada de autobús.  
Fuente: [www.dft.gov.uk](http://www.dft.gov.uk)

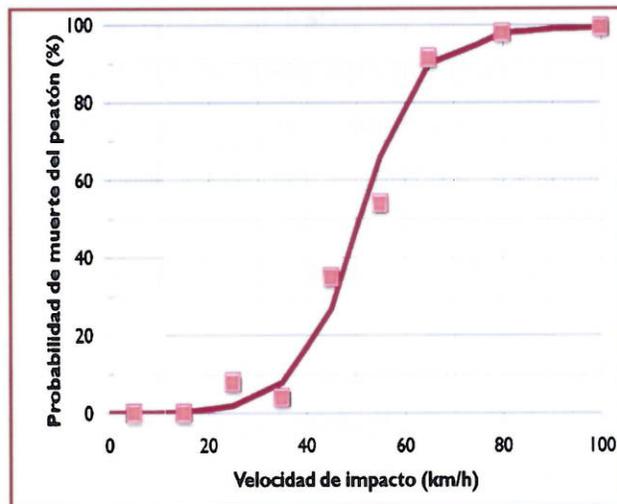
Figura N° 2.

La probabilidad de muerte de un peatón, está relacionada con la velocidad a la que se produce el atropello (Rosén, 2009). Tal como se indica en la Figura No. 2 hay una probabilidad mayor de 80% de que ocurra una fatalidad si el atropello se produce a una velocidad de 60km/h.

Probabilidad de muerte en función de la velocidad a la que se produce un atropello.

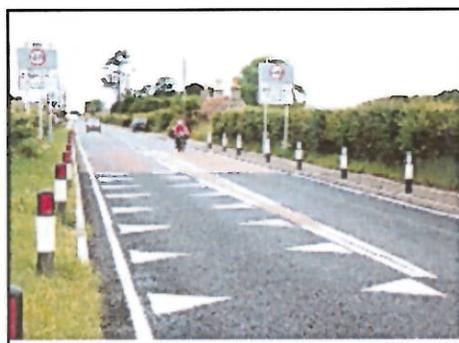
Fotografía N° 2.

Respecto a los elementos que inciden en la percepción, existen los umbrales, las demarcaciones alertadoras, cambios de textura y colores. Los “umbrales” consisten en la instalación de señales verticales acompañadas de cambio de color en el pavimento y se pueden utilizar cuando exista exceso de velocidad al ingresar a una zona urbana o travesías en vías de zonas rurales (CONASET, 2010). En la Fotografía N° 2 se muestra un ejemplo de este tipo de dispositivos.

Umbral utilizado para reducir velocidad.

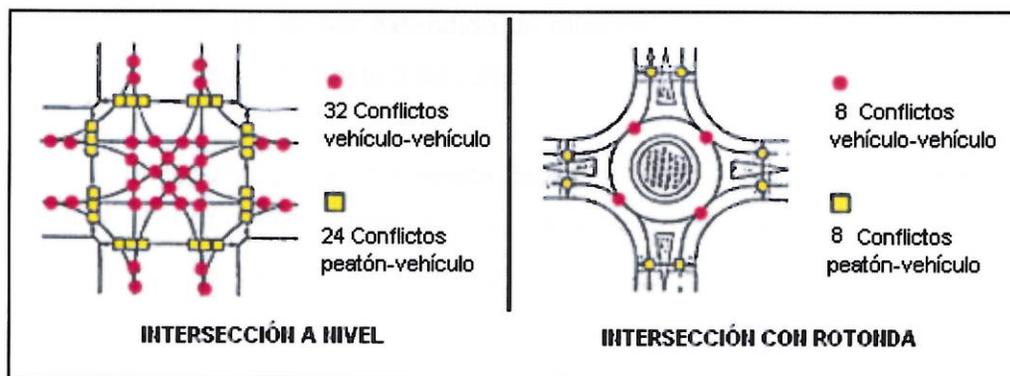
Estudios han demostrado que el uso de rotondas en intersecciones a un mismo nivel, disminuye la tasa de accidentes. En la Figura N° 3 se hace una comparación de puntos de conflicto entre una intersección convencional a nivel y una rotonda.

Figura N° 3. Cantidad de puntos de conflicto entre vehículos o vehículo/peatón.

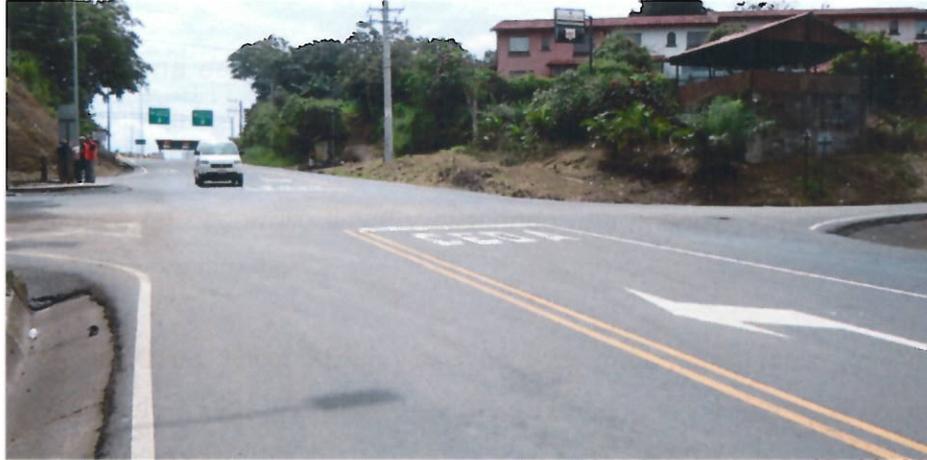
principales existen tres carriles, dos para los movimientos directos y uno exclusivo para los giros izquierdos. Los accesos secundarios están conformados por carriles compartidos donde se permiten todos los movimientos vehiculares.

**Fotografía N° 4.** Vista general de la intersección "Piedades de Santa Ana".  
Fuente: LanammeUCR, 2012.

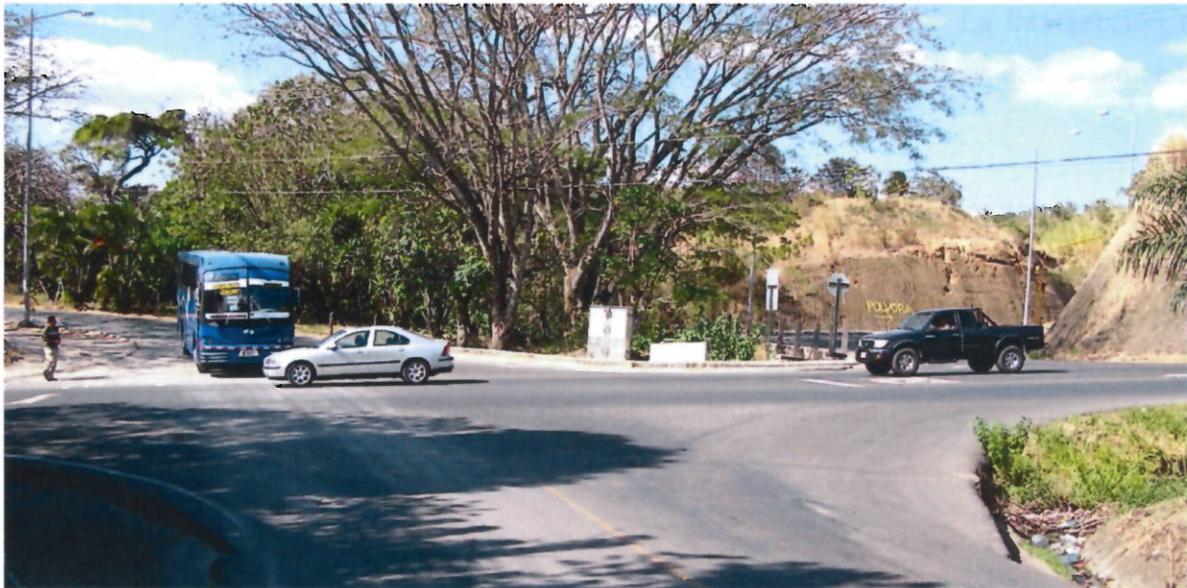
**Fotografía N° 5.** Vista general de los accesos Brasil y Canjel de la intersección "Piedades de Santa Ana".  
Fuente: LanammeUCR, 2012.

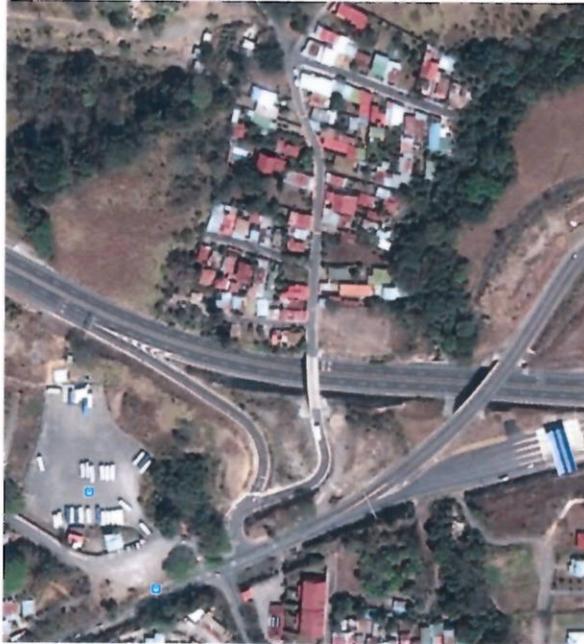
El entorno de la intersección, ver Fotografía N° 6, es mixto (urbano y residencial), el Plan Regulador Urbano del cantón de Santa Ana, publicado en el Diario Oficial La Gaceta No. 74 del 19 de abril de 1991, muestra que la intersección se ubica en una "Zona de Control Especial (ZCE)", según lo definido en el texto del Artículo 8 del Plan citado:

A una distancia de 21 metros se ubica una intersección en forma de "T", donde en su acceso secundario la demarcación vial existente solo permite la maniobra de giro derecho (hacia Ciudad Colón). Esta intersección sirve de acceso a los habitantes de barrio Canjel que se ubica frente a la Ruta Nacional No. 27, y al que se accede por medio de un paso a desnivel construido sobre esa Ruta. A la intersección mencionada también converge una rampa de salida de la Ruta Nacional No. 27.

Fotografía N° 6. Vista aérea del entorno de la intersección "Piedades de Santa Ana"  
Fuente: Google Earth, 2013.

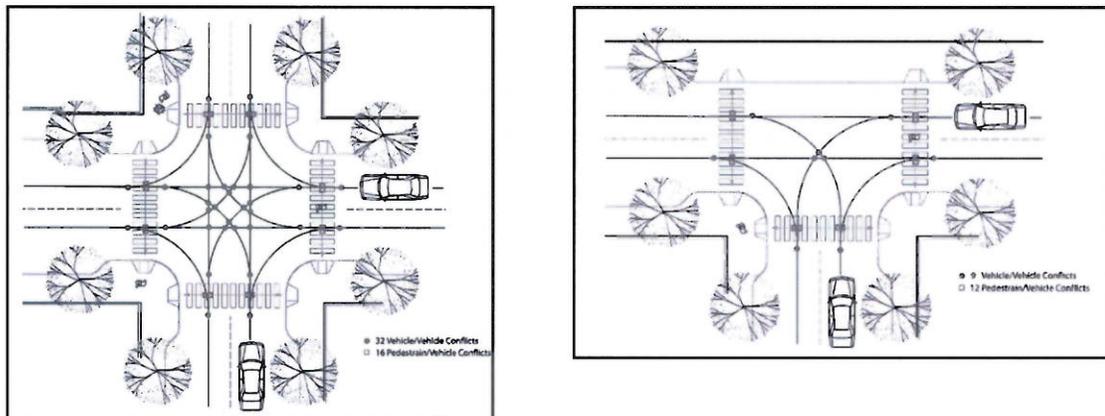
En la Figura No. 5, se muestra de forma esquemática los puntos posibles de conflicto que pueden existir en una intersección de tres y cuatro accesos, los cuales se definen en función de las posibles trayectorias de los vehículos y peatones que transitan por la intersección.

Figura N° 2. Puntos de conflicto en intersecciones de cuatro y tres accesos. Fuente: ITE, 2010.

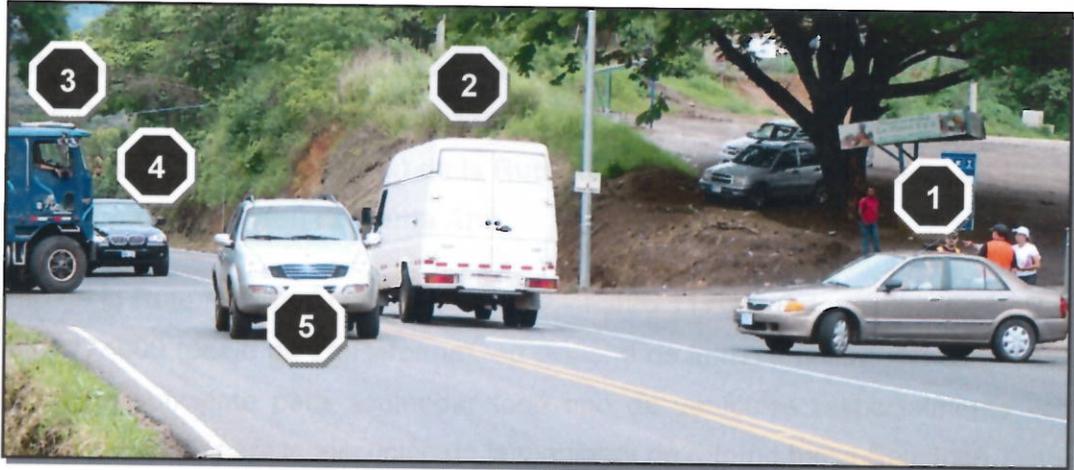
Fotografía N° 7

ocurre en la vía principal por la ejecución de las maniobras de salida. Se observa al vehículo (1) ejecutando el movimiento de giro izquierdo, no permitido por la demarcación vial, desde el acceso "Canjel" la obstrucción en la visibilidad que le ocasiona el vehículo (2) mientras espera en el carril exclusivo de giro izquierdo hacia Piedades de Santa Ana; al mismo tiempo se observa otro vehículo pesado (vehículo 3) trata de salir de la intersección obstruyendo parte del carril de la vía principal, al mismo tiempo que los vehículos (4) y (5) los esquivan al transitar por la vía principal.

Esta situación también se agrava por la existencia de taludes laterales y otros elementos en los accesos secundarios que también limitan la visibilidad disponible para realizar las maniobras de salida de las intersecciones.

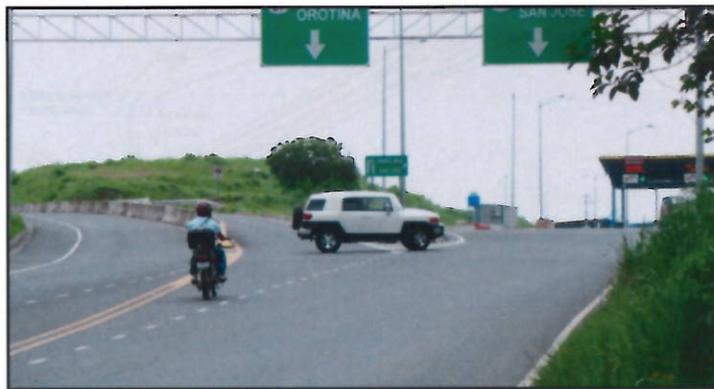
#### **Fotografía N° 10**

Maniobra de retorno en un lugar no permitido a la salida del peaje de Ciudad Colón.  
Fuente: LanammeUCR, 2012

Las opciones 2 y 3 pueden ser percibidas por el usuario cotidiano como las que tienen el costo más bajo, considerando únicamente el tiempo de viaje de las demás opciones y el costo adicional que representa paso por los peajes. Esta condición podría afectar la percepción del riesgo potencial de accidente que tiene el hacer uso de las opciones 2 y 3.

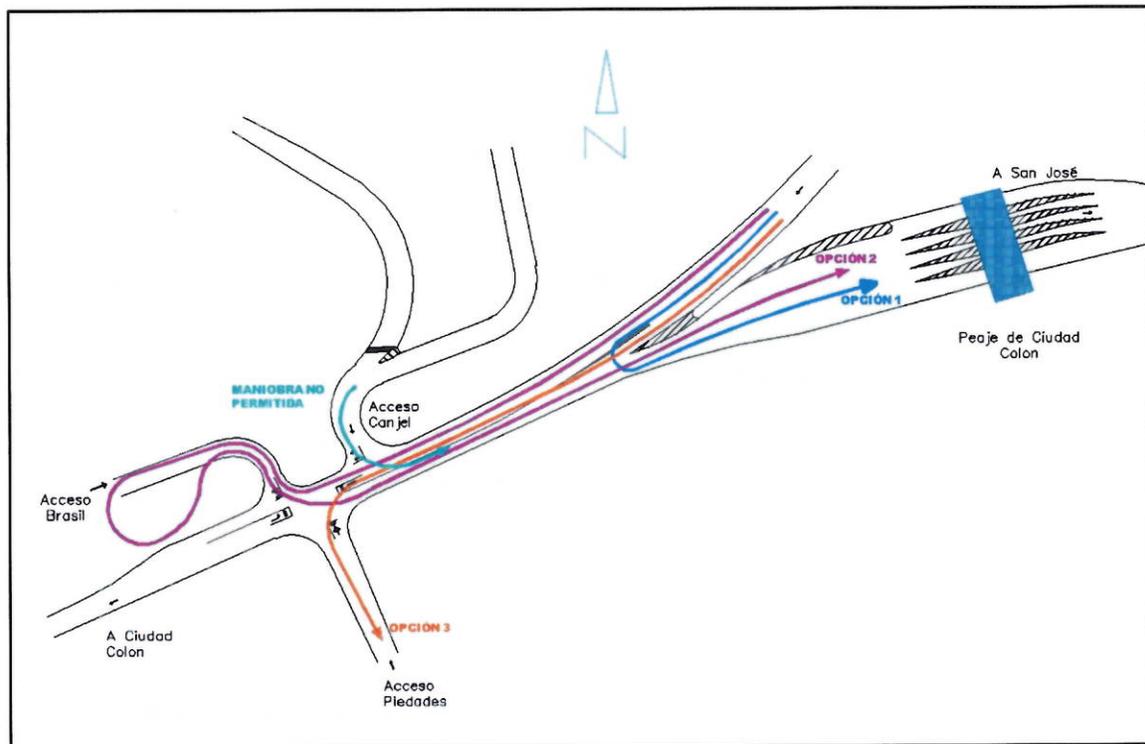
1. Utilizar el acceso "Piedades" de la intersección "Piedades de Santa Ana" para tomar hacia el centro del Cantón de Santa Ana y de ahí salir de nuevo a la Ruta Nacional No. 27 utilizando las vías cantonales;

2. Utilizar el acceso “Brasil” de la intersección para realizar la maniobra de giro en “U” y salir de nuevo al peaje;
3. Realizar la maniobra de giro en “U” luego de salir del peaje en un tramo demarcado con línea amarilla, y retomar la Ruta Nacional No. 27, luego de pasar nuevamente por el peaje.

Figura N° 6. Opciones de retorno en el sector del peaje a Ciudad Colón. Fuente: Elaboración propia, 2013.
