EVALUACIÓN DE LA MEZCLA ASFÁLTICA Y DE LA PLANTA DE PRODUCCIÓN DE MEZCLA ASFÁLTICA DE LA CONSTRUCTORA HERNÁN SOLÍS EN GUÁPILES.

PROYECTO: Conservación de la Red Nacional Pavimentada.

Licitación Pública No. 2009LN-000003-CV.

INFORME FINAL

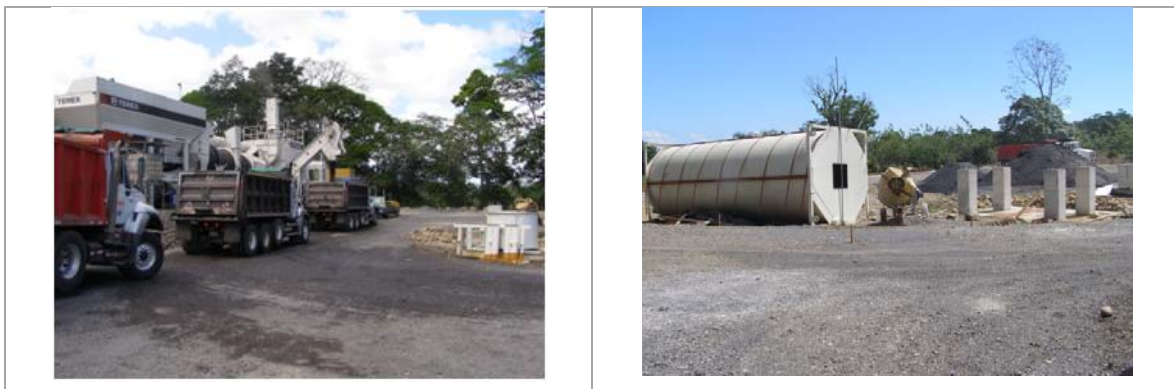
Para la visita realizada en el mes de mayo la planta aún no cuenta con el silo de almacenaje de la mezcla asfáltica producida; la mezcla asfáltica producida se vertía directamente en las vagonetas a través de una cadena de arrastre o elevador. Tal como se observa en la Fotografía 1 se estaba en proceso de construcción de las bases para el silo de almacenamiento.

Fotografía 1 Descarga de mezcla asfáltica producida.
Silo principal de almacenaje en proceso de colocación (febrero 2012).

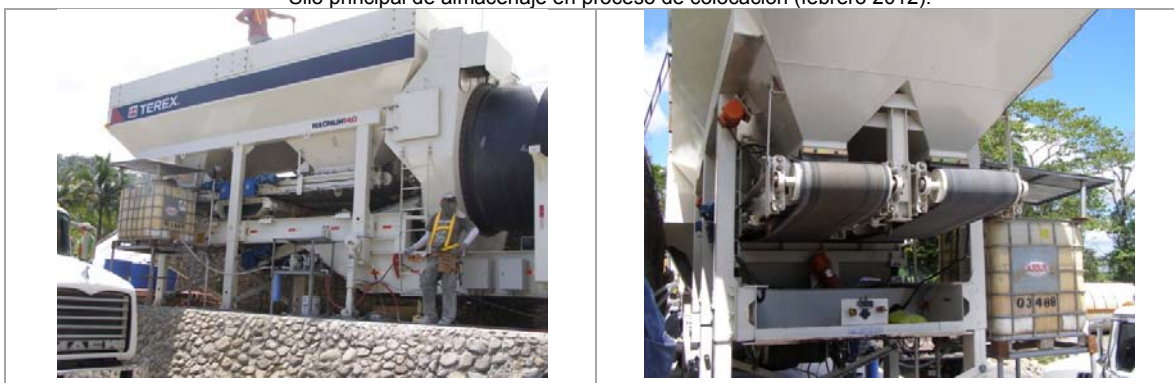
Se mantienen cuatro tolvas individuales, provistas de un mecanismo automático de control para la alimentación y combinación de los agregados en frío, una para cada apilamiento de agregado utilizado en la producción de mezcla.

Fotografía 2 Tolvas de dosificación de agregados.

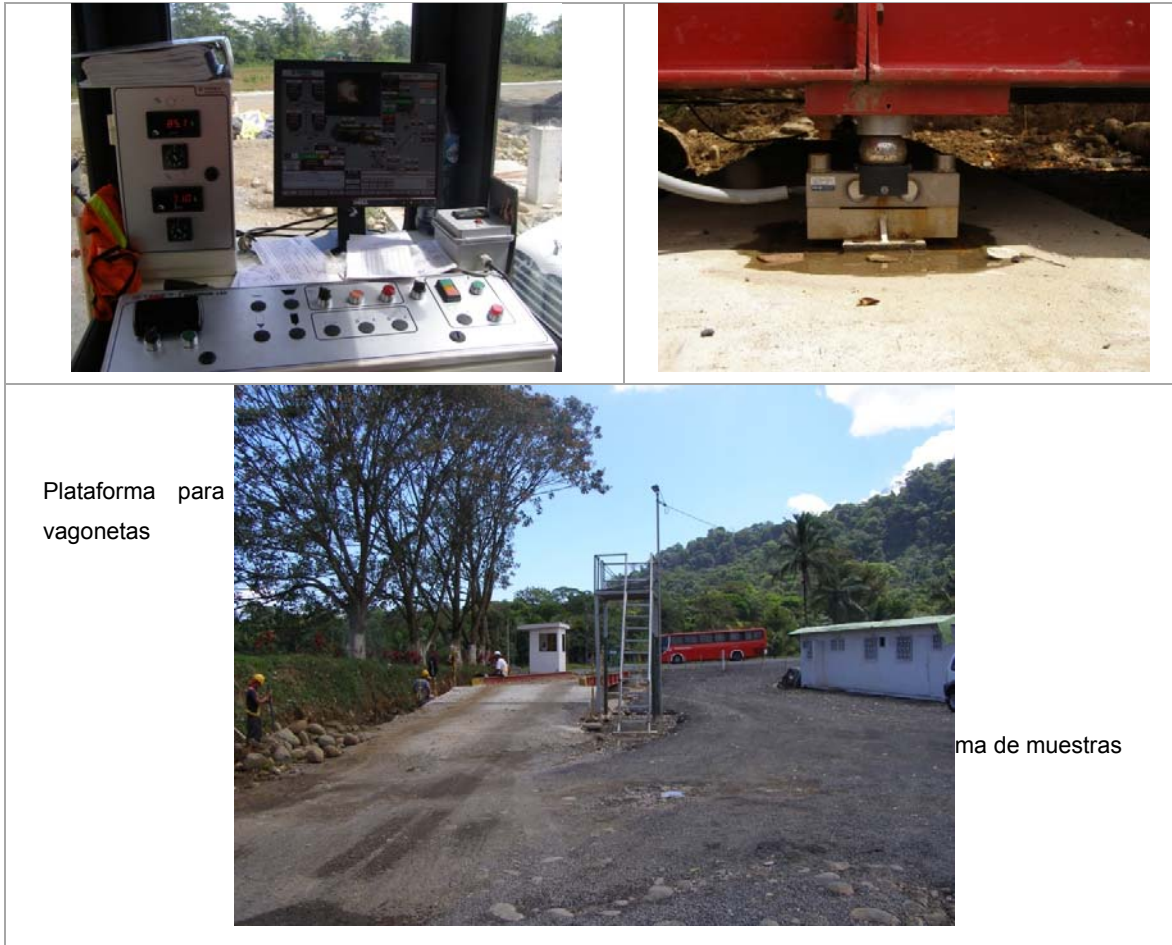
En cuanto a la cabina de control se observa que cuenta con dispositivos automáticos y digitales para el control y monitoreo de la producción de la mezcla asfáltica, tales como control de la temperatura de asfalto, ajustes en la dosificación de asfalto y velocidad de

producción por humedad de los agregados, indicadores de temperaturas en el tambor mezclador y secador, del cemento asfáltico y de la llama del quemador, entre otros controles (Fotografía 3). Asimismo, cercano a la balanza camionera se observa una plataforma para la realización del muestreo de la mezcla asfáltica de forma segura.

La planta cuenta con un sistema de pesaje automático (balanza camionera) que posee seis celdas de carga, el detalle de estos componentes se muestra en la Fotografía 3. La revisión de las calibraciones de este sistema, así como los controles de parte del inspector de CONAVI para el pesaje de vagonetas se analizan más adelante.

Fotografía 3 Cabina de control y plataforma de pesaje.

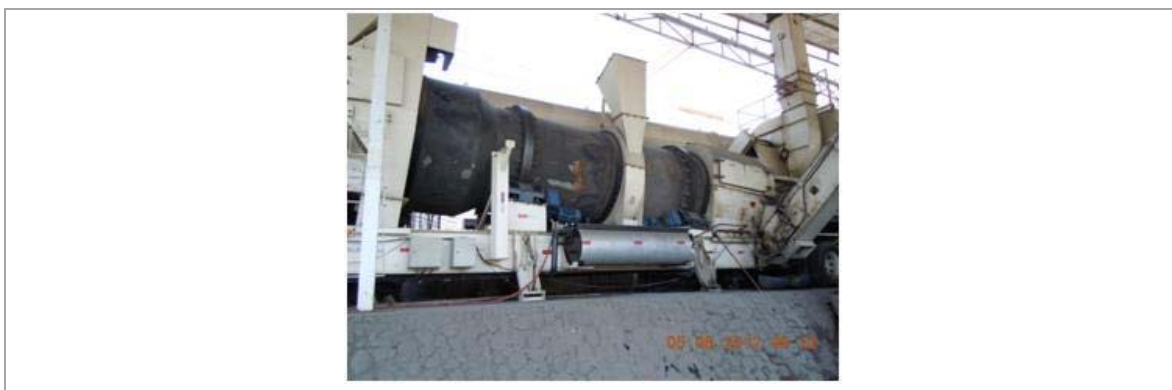
Fotografía 4 Tambor secador.

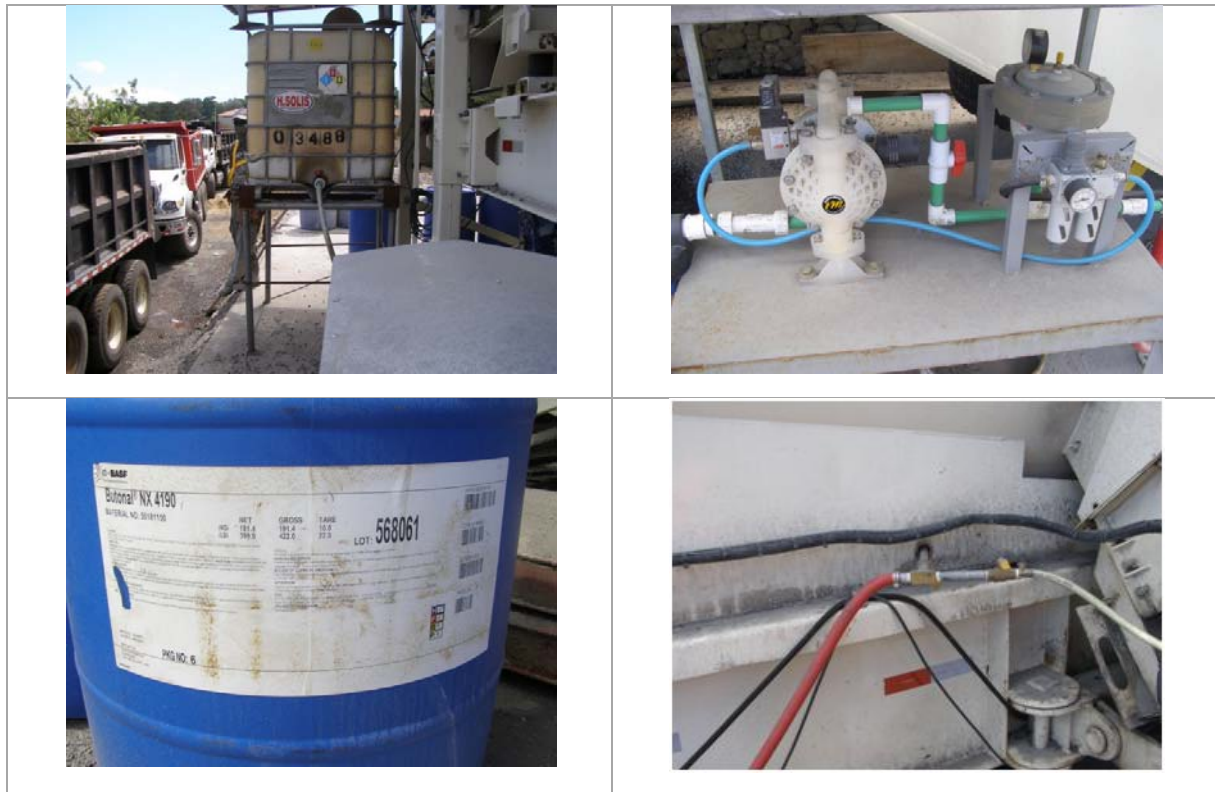
Fotografía 5 Incorporación del polímero a la mezcla asfáltica.

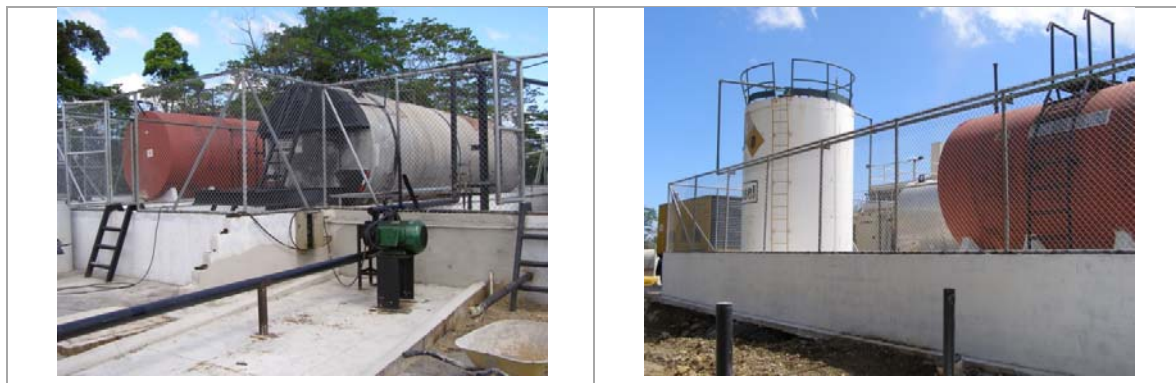
Fotografía 6 Tanques de almacenamiento de cemento asfáltico, combustibles y otros.

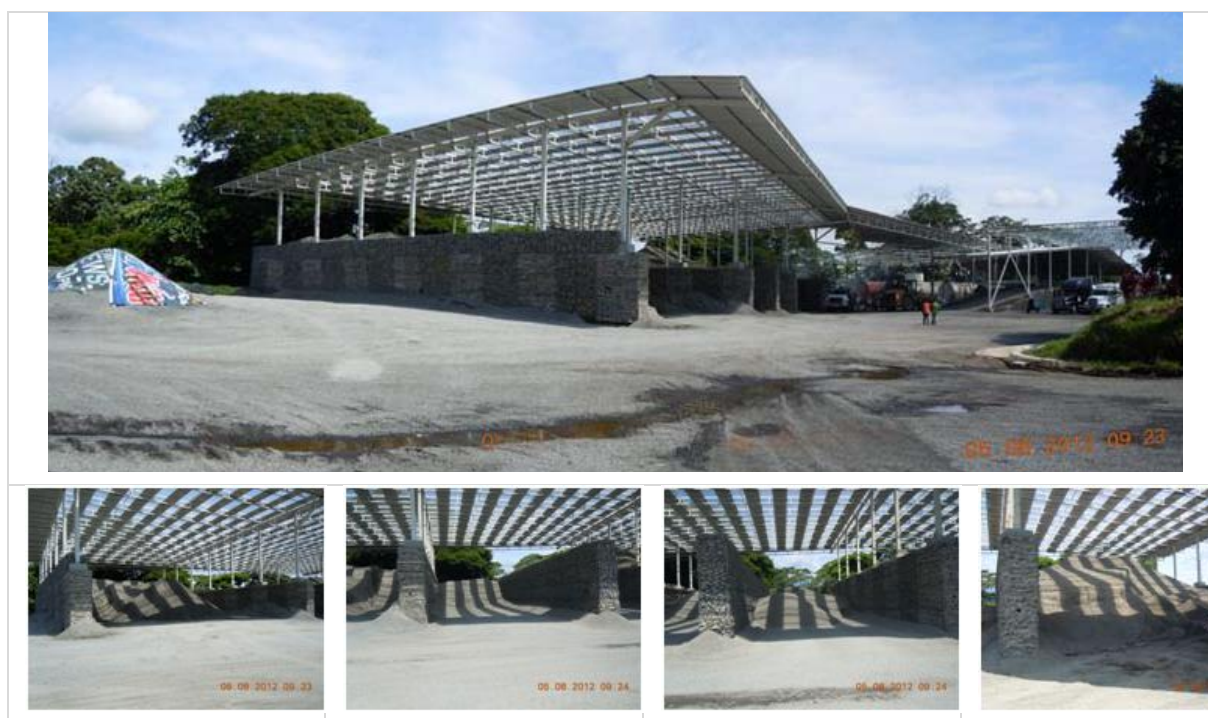
En general, la zona de apilamiento de los agregados es un área amplia para mantener las cuatro fracciones que se solicitan contractualmente. No obstante, el contrato establece que la planta debe contar con dos apilamientos para cada fracción de material, y solamente se observó un apilamiento por fracción. Además en la visita realizada el 8 de mayo de 2012, el encargado general de la planta comenta que se produjo un cambio en la fuente de materiales pétreos, por agregados extraídos y triturados de la planta Holcim.

Fotografía 7 Zona de apilamientos de agregados.

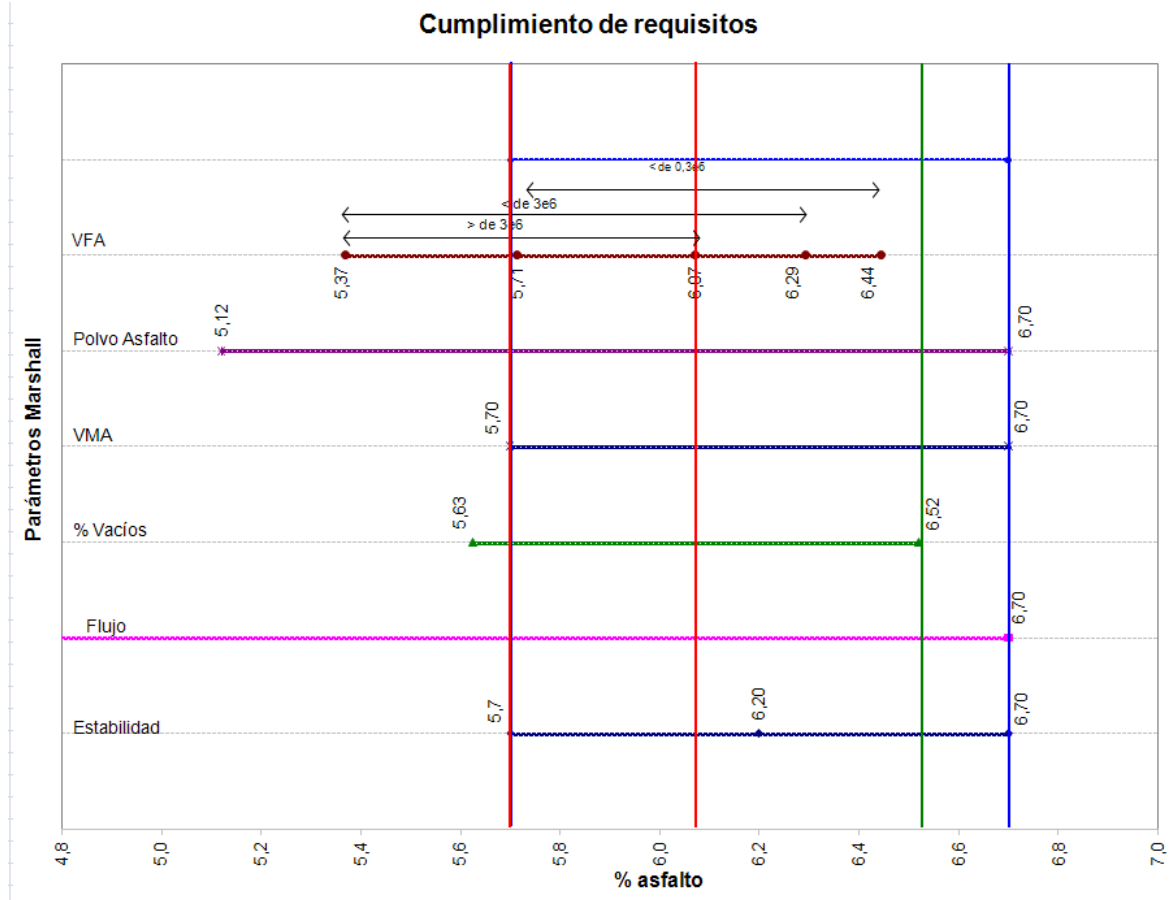
En tanto que en la Tabla 11 y en la Figura 6 se observa que para el diseño del informe 1006-2011, el rango de contenido de asfalto en el cual la mezcla cumpliría con los valores establecidos en las especificaciones contractuales para los parámetros de estabilidad, flujo, vacíos en la mezcla, vacíos en el agregado mineral (VMA), vacíos llenos de asfalto (VFA) y relación polvo/asfalto, se reduce en un 63% (0% el límite inferior y 63% el límite superior). Esto implica que habría que modificar inclusive el óptimo de contenido de asfalto, ya que el límite máximo sería 6,07% y no 6,20%.

Figura 4. Análisis gráfico del rango efectivo de contenido de asfalto para el informe N° 1006-2011.

- h. Asimismo, el analizar el diseño de mezcla determinó que los parámetros volumétricos de porcentaje de vacíos en la mezcla y vacíos llenos de asfalto (VFA) muestran un riesgo potencial de incumplimiento en un 63% del rango de contenido óptimo de asfalto establecido en el diseño de mezcla (Informe 1183-2011). El exceder los valores establecidos en los términos contractuales, en dichos parámetros pueden causar deterioros por inestabilidad de la mezcla o por exudación de asfalto.

- a. Incluir dentro de las labores de supervisión el monitoreo y control de la variabilidad inherente del proceso productivo para reducir el riesgo de incumplimientos de las especificaciones contractuales en lo que se refiere a los parámetros de vacíos, VFA y tamaños granulométricos de los agregados de la mezcla asfáltica.
- b. Implementar un procedimiento que permita realizar una revisión integral del diseño de mezcla asfáltica que se presenta a la Administración, para corroborar que los parámetros volumétricos de la mezcla se cumplen en todo el rango de contenido de

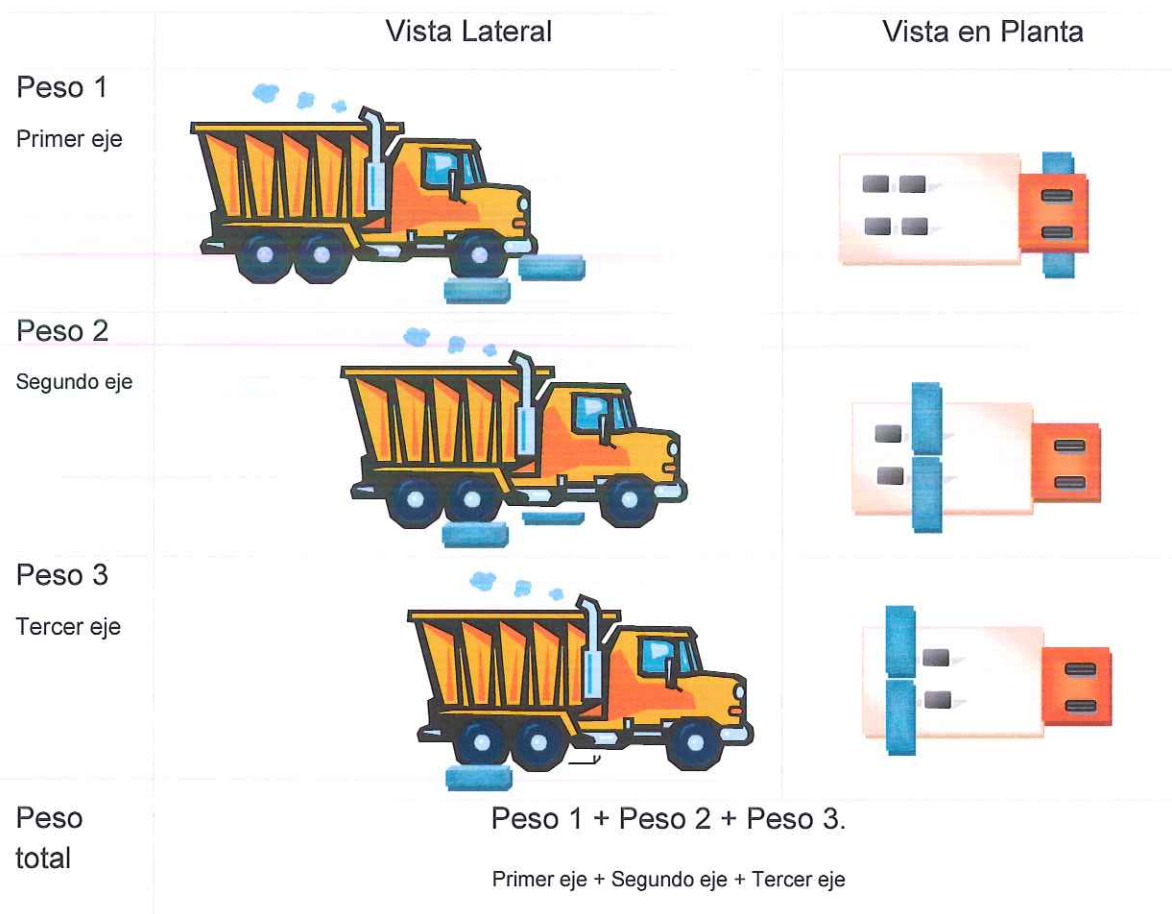
El proceso de pesaje se realiza dos veces para cada uno de los ejes de cada vagoneta que es pesada, la primera secuencia de pesaje con la vagoneta vacía ("Tara") y la segunda secuencia con la vagoneta cargada (peso bruto), de esta forma al restar los dos pesos se

obtiene el peso total de la mezcla transportada en la vagoneta (peso neto) que se está analizando. La secuencia de pesaje se muestra en la siguiente Figura 6, obsérvese que cada uno de los ejes es pesado simultáneamente.

Figura 5. Esquema de proceso de pesaje de vagonetas.

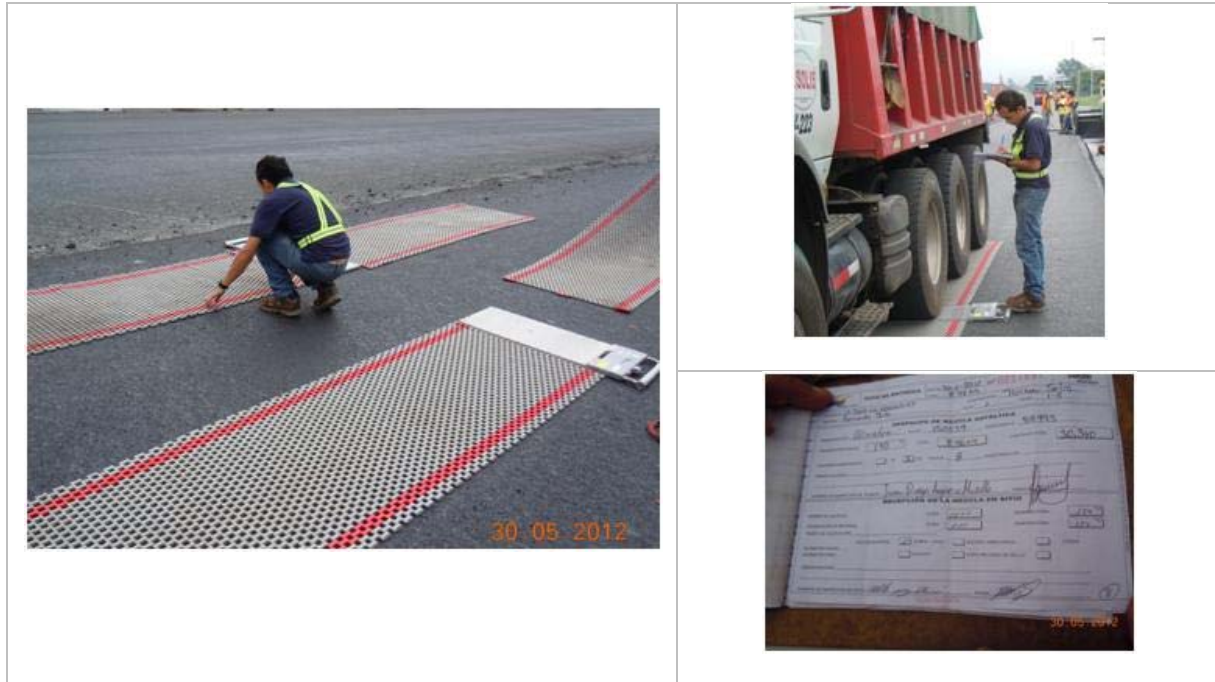
Fotografía 9. Pesaje de vagonetas, pesaje en sitio y boleta de despacho.

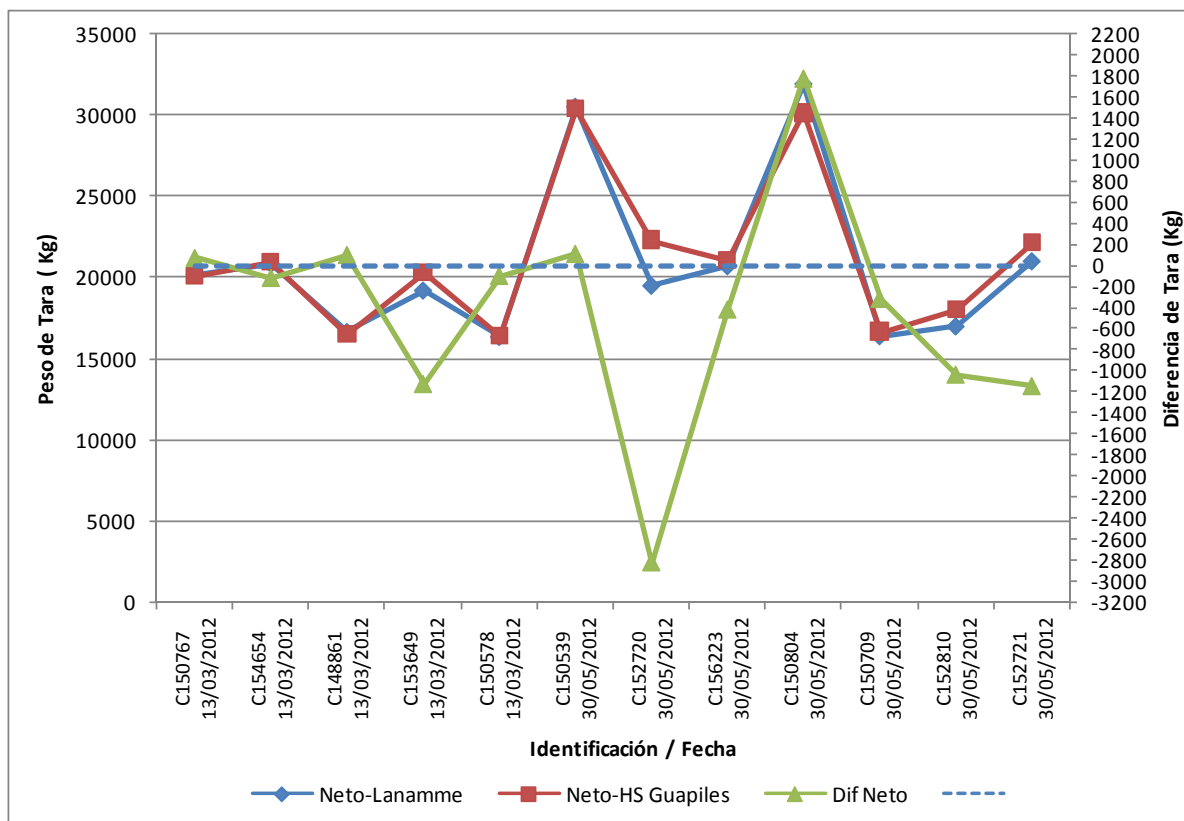
De acuerdo con la Tabla 12 y la Figura 6, se tiene que un 36% de las diferencias se consideran significativas ya que exceden el 3%. Específicamente, 4 mediciones superan la tonelada -diferencias negativas- (señaladas con círculos en la Figura 6). Sin embargo, se determina que no es una desviación sistemática, ya que existen diferencias negativas y positivas, lo cual podría atribuirse a las variables que influyen durante el proceso de pesaje y que fueron señalados anteriormente.

Figura 6. Gráfico comparativo de los pesos netos de vagonetas y las diferencias entre los valores.

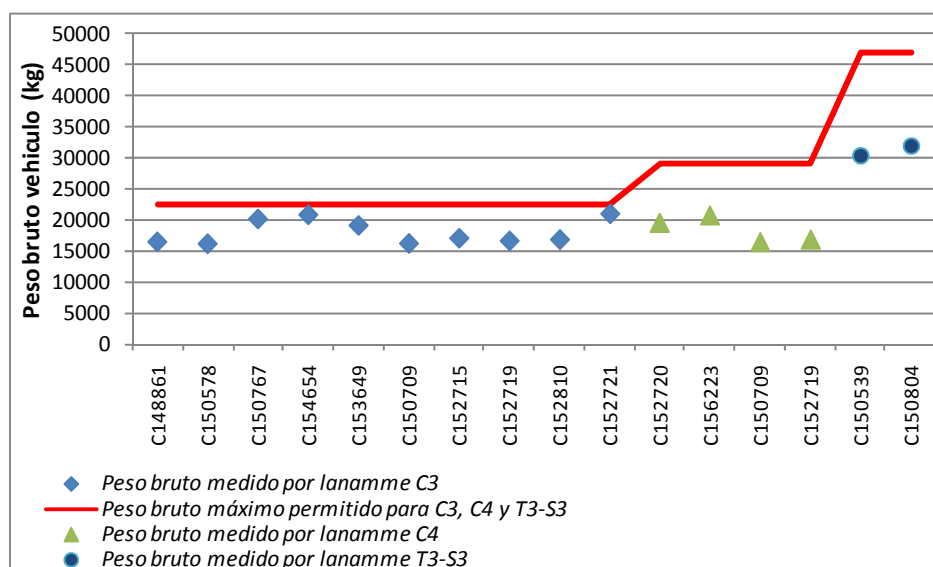
Figura 7. Pesos brutos de las vagonetas medidos por el LanammeUCR en vagonetas provenientes de la planta de Hernán Solís Guápiles.

Es fundamental controlar el sobrepeso en el transporte de carga, ya que el incurrir en este tipo de práctica ocasiona niveles considerables de daño al pavimento. El daño al pavimento, tiene tres peculiaridades: 1) es atribuible exclusivamente a los vehículos de carga; 2) crece muy bruscamente al aumentar los pesos que llevan, y 3) no se percibe de inmediato, como los otros impactos, lo que dificulta tanto su control como la concientización de los transportistas acerca de la magnitud del impacto. La consecuencia es el deterioro acelerado tanto de las estructuras nuevas de pavimento como de las rehabilitadas; lo cual significa que van a presentarse baches, grietas y deformaciones en la superficie de manera anticipada.
