Proyecto: LM-PI-AT-040-12

**EVALUACIÓN DE LA GESTIÓN DE LAS ACTIVIDADES DE  
REHABILITACIÓN VIAL EN LA RUTA NACIONAL N° 1, CARRETERA  
BERNARDO SOTO, SECCIÓN DE CONTROL 20010,  
TRAMO INTERCAMBIO AEROPUERTO-INTERCAMBIO MANOLO'S**

**CONSERVACIÓN VIAL DE LA RED VIAL NACIONAL  
PAVIMENTADA (CV) POR PRECIOS UNITARIOS  
ZONA 1-5, ALAJUELA NORTE, LÍNEA N° 18  
Licitación Pública N° 2009LN-000003-CV.**

San José, Costa Rica  
Noviembre, 2012.

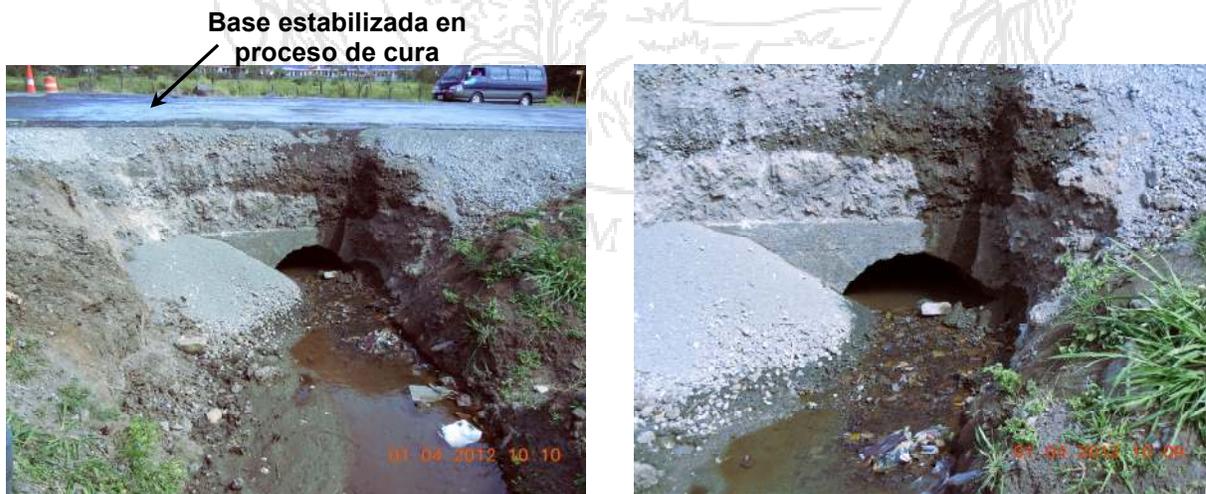
Tal y como se ha indicado anteriormente, las obras de rehabilitación se iniciaron en noviembre del 2011. Sin embargo, a inicio de enero del 2012, se pudo observar que las obras de drenajes no se habían intervenido de forma previa a las actividades de rehabilitación tal y como indica la normativa contractual en la definición del concepto de “rehabilitación”. Incluso hasta en junio se estaban realizando construcción de cunetas, tal y como se expone en las siguientes fotografías.

**Fotografías N° 1:** Ruta Nacional N° 1, Bernardo Soto, sentido Manolo's-Aeropuerto.  
*Trabajos de rehabilitación en la calzada, sin atender previamente la alcantarilla obstruida casi en su totalidad.*

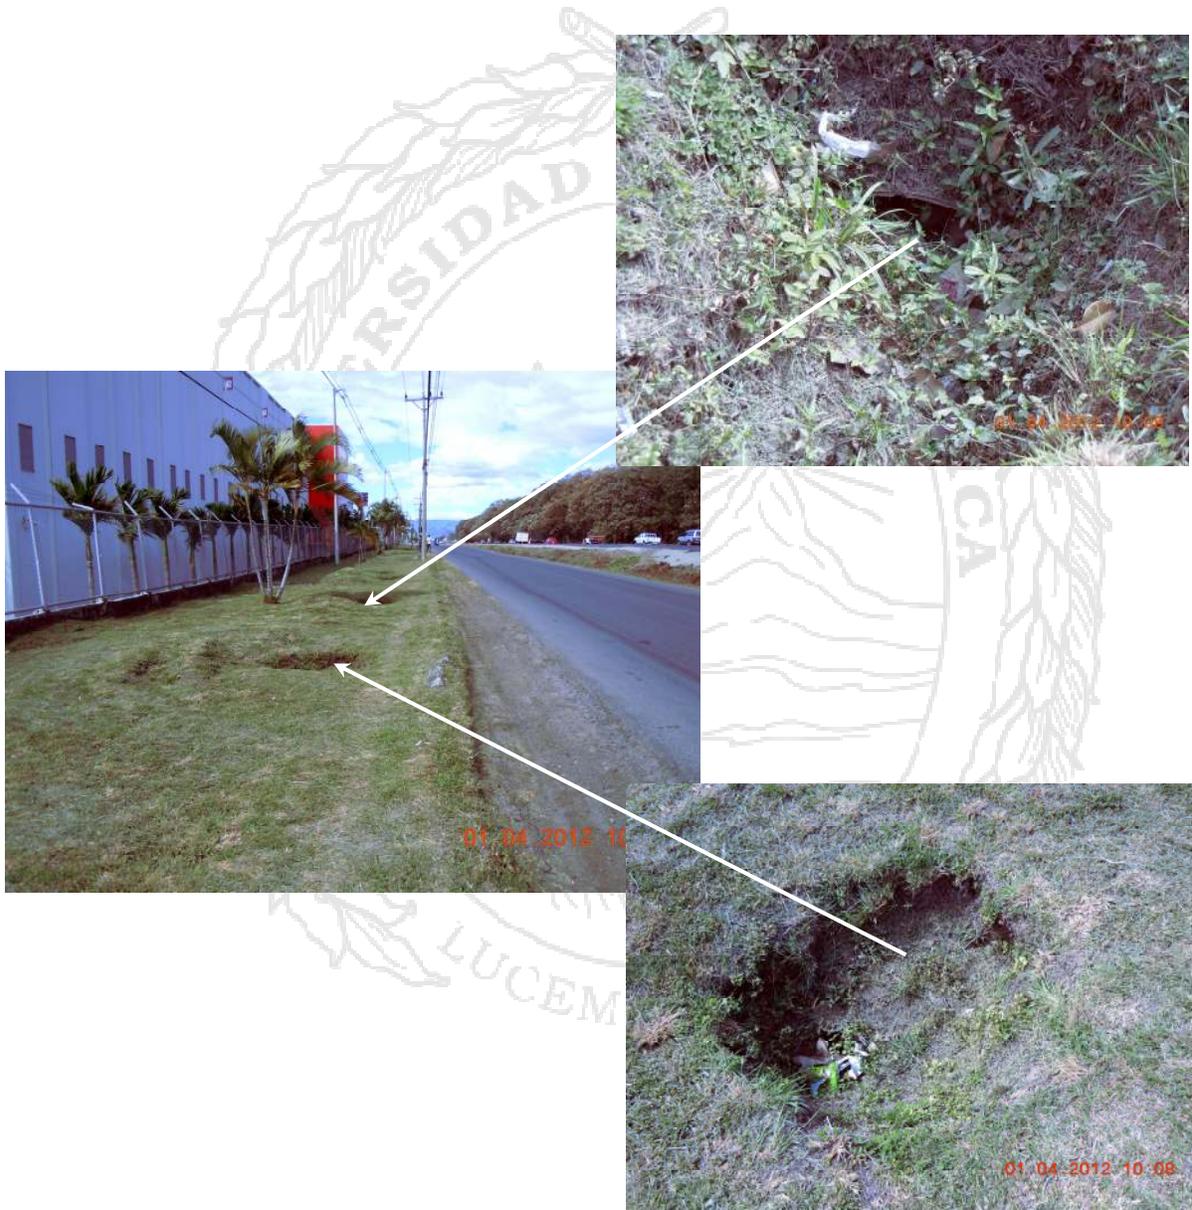
**Fotografías N° 2:** Ruta Nacional N° 1, Bernardo Soto, sentido Manolo's-Aeropuerto.  
*Sistema de alcantarillado obstruido, en ruta marginal.*

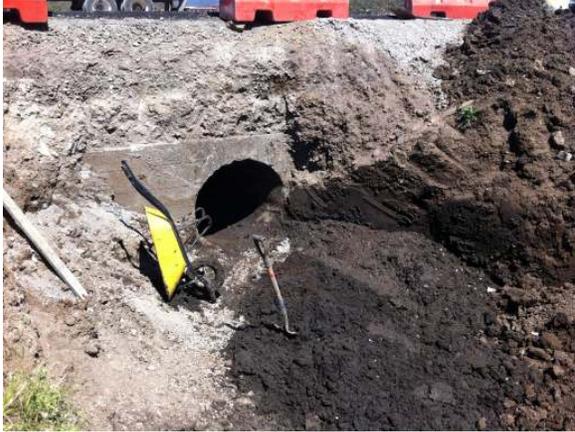
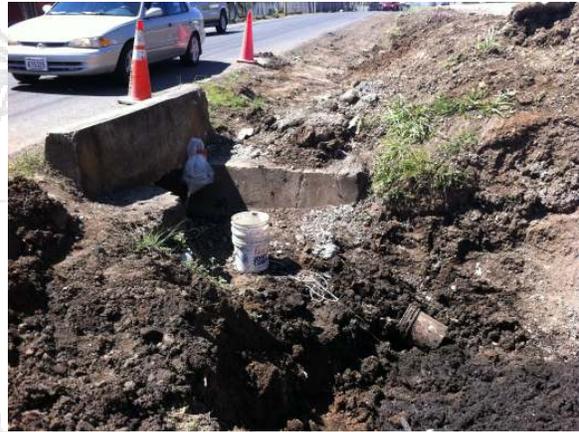
**Fotografías N° 3:** Ruta Nacional N° 1, Bernardo Soto, sentido Manolo's-Aeropuerto.

Salida de alcantarilla de la ruta principal a zona de conexión con alcantarilla en ruta marginal.

Zona de conexión de la alcantarilla de la ruta principal a la entrada de alcantarilla en ruta marginal.

*Limpeza de alcantarilla obstruida según se muestra en la fotografía N°1, dos meses luego de iniciada las obras de rehabilitación.*

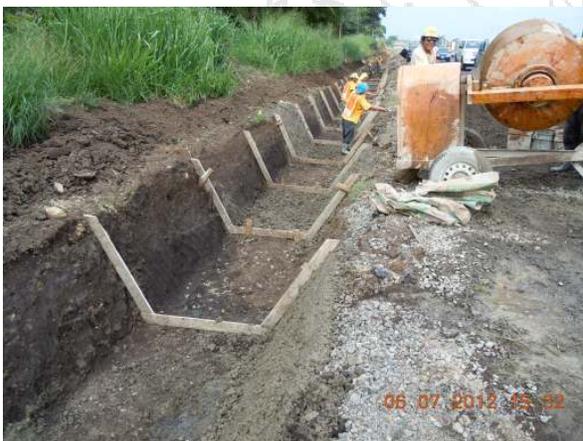
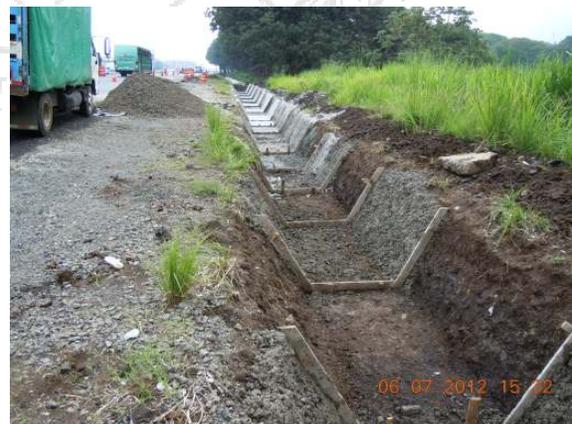
**Fotografías N° 4:** Ruta Nacional N° 1, Bernardo Soto, sentido Aeropuerto-Manolo's.

*Construcción de cunetas hacia la alcantarilla mostrada en las fotografía N°1 y 3.*

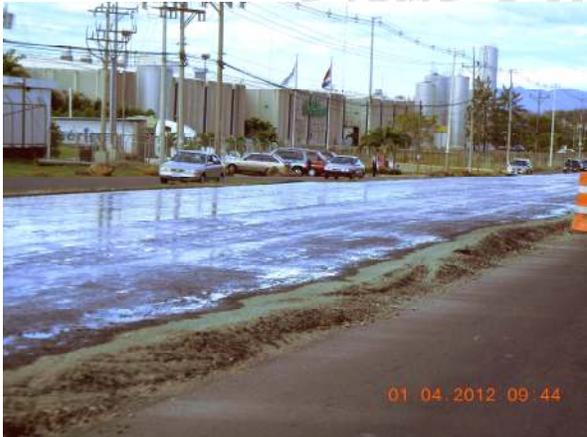
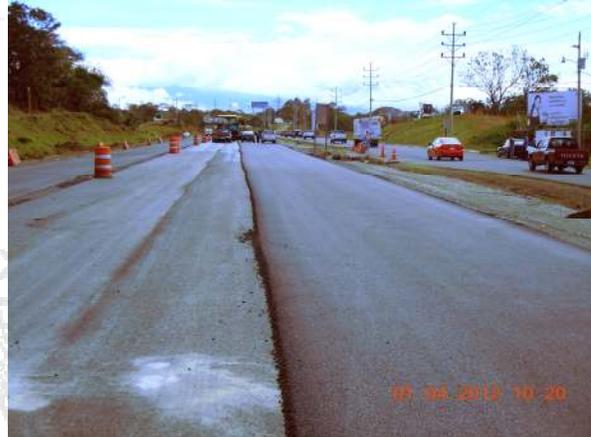
Se muestran a continuación las obras que se estaban realizando en la calzada, en enero del 2012, incluso en algunos sectores se estaba colocando la carpeta asfáltica, sin haber resuelto primero el tema de los drenaje, tal y como se muestra en el punto anterior.

### **Fotografías N° 5:** Ruta Nacional N° 1, Bernardo Soto, Sentido San Ramón-San José. *Proceso de curado de la base estabilizada con cemento y colocación de carpeta de pavimento bituminoso.*

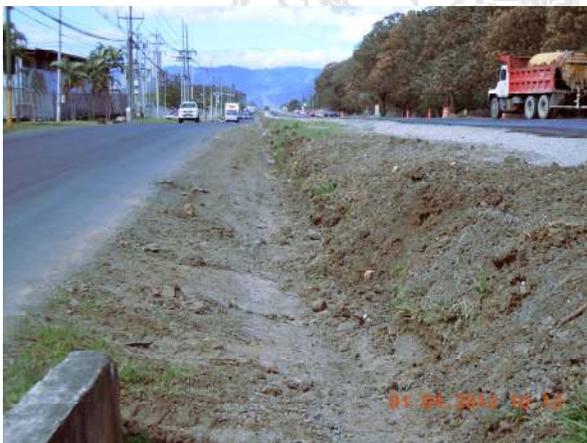
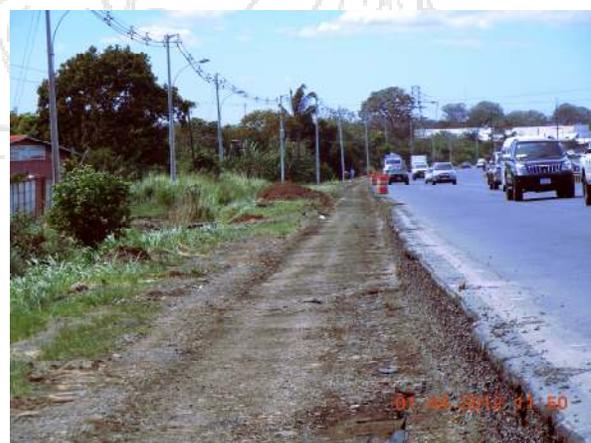
### **Fotografías N° 6:** Ruta Nacional N° 1, Bernardo Soto. *Limpeza y conformación de cunetas en el sentido San Ramón –San José. Ampliación de calzada que ya cuenta con sub-base granular en el sentido San José-San Ramón.*

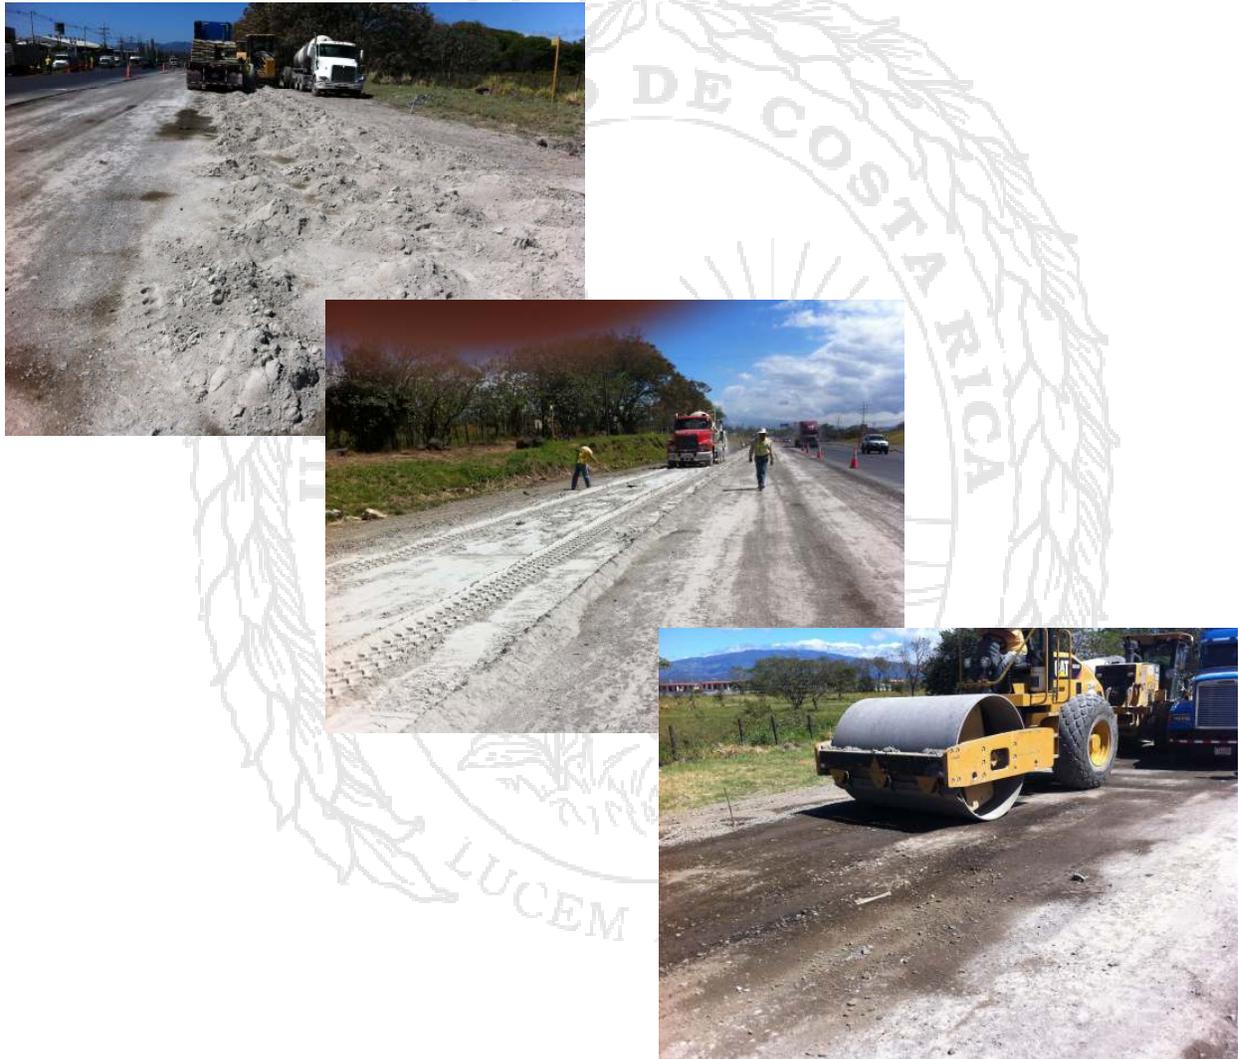
**Fotografías N° 7:** Ruta Nacional N° 1, Bernardo Soto, sentido Aeropuerto - Manolo's.  
*Colocación de base estabilizada tanto en carril existente como en la ampliación.*

Al respecto, en el sitio de trabajo se observó el uso de agua contaminada para el proceso de curado de la base estabilizada, según se muestra en las Fotografías N° 7, para la cual no se pudo evidenciar si el Contratista demostró que dicha agua estaba exenta de los elementos que indica el CR-77 para estos casos. En las estimaciones de pago de obra respectivas, no se adjuntó un documento al respecto.

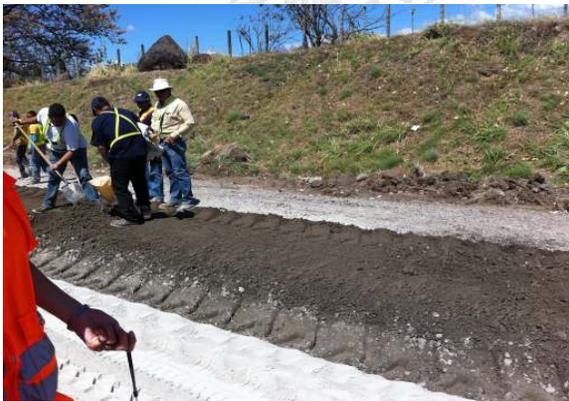
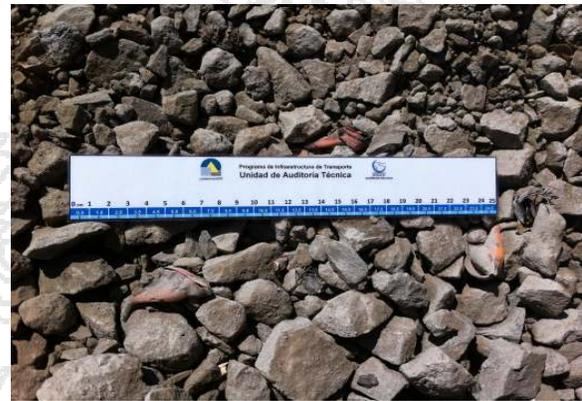
**4. En las ampliaciones de calzada se construyó una estructura nueva de pavimento sin diseño aprobado para la base estabilizada con material virgen, tal y como se indicó en el Hallazgo N° 3 de este informe.**

En la información suministrada por la Gerencia de Conservación de Vías y Puentes, no se encontró el diseño de la base estabilizada de material virgen, no se hace referencia de ello, se remite el diseño de base estabilizada con cemento de material virgen (36%) con mezcla del pavimento existente (37%).

**Fotografías N° 9:** Ruta Nacional N° 1, Bernardo Soto, sentido Aeropuerto - Manolo's.  
*Trabajos de colocación de base granular virgen estabilizada con cemento Portland, en la ampliación de la calzada.*

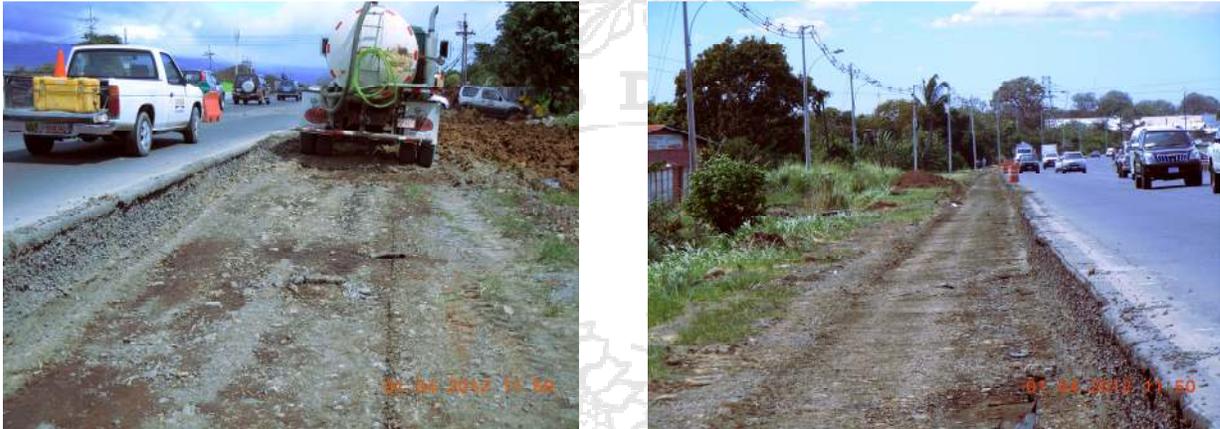
A criterio de esta Auditoría Técnica, estas condiciones representan, de acuerdo con la definición dada en la Ley N° 7798, Creación del CONAVI, obras de mejoramiento por cuanto se ejecutaron modificaciones de estándar horizontal relacionado con el ancho de calzada

además de la construcción del espaldón de 1,70 m, significan un aumento en la capacidad vial de la ruta.

**Fotografía N° 10:** Ruta Nacional N° 1, Bernardo Soto, sentido Aeropuerto - Manolo's.  
*Trabajos de gaveteo y ampliación de calzada.*

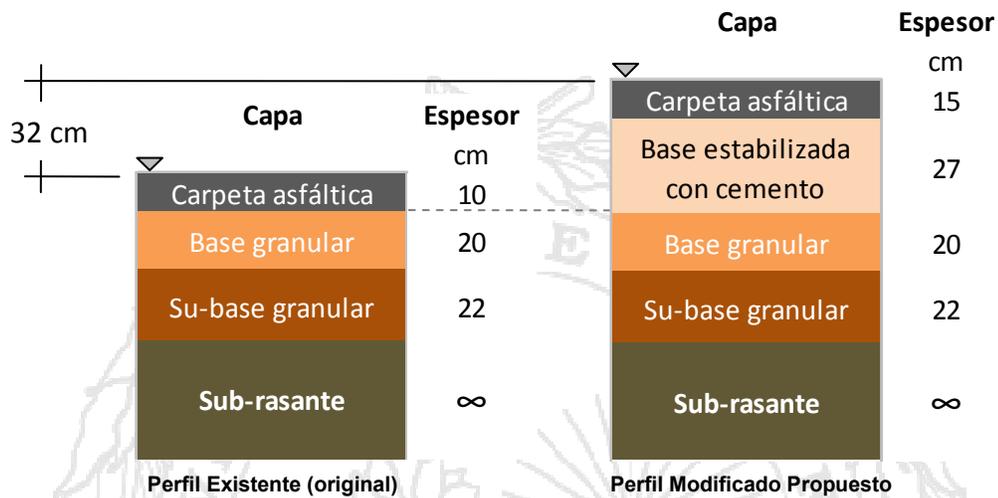
**Figuras N° 5, Modificación de Perfil Estructural.**

El perfil estructural propuesto por el Contratista, significa además un incremento en el nivel de la rasante, pasando de un perfil característico promedio (según el diseño presentado) de 52 a 84 cm, según el nuevo perfil estructural, lo que significa un incremento de 32 cm, que básicamente es aportado por la base estabilizada, tal y como se demuestra en la siguiente figura.

Esa modificación en el perfil, sugiere una renovación de las condiciones estructurales con incrementos importantes en relación con las condiciones originales de la calzada. Por lo que en virtud de ello, y a criterio de esta Auditoría Técnica, dicha situación se puede interpretar no como una “rehabilitación”, que busca “*restablecer la solidez estructural y la calidad del ruedo originales*”, sino como una “reconstrucción” de la estructura, pues la definición en la Ley N° 7798 Creación del CONAVI, indica que ésta es una “*Renovación completa de la estructura del camino, con previa demolición parcial o total de la estructura del pavimento...*”

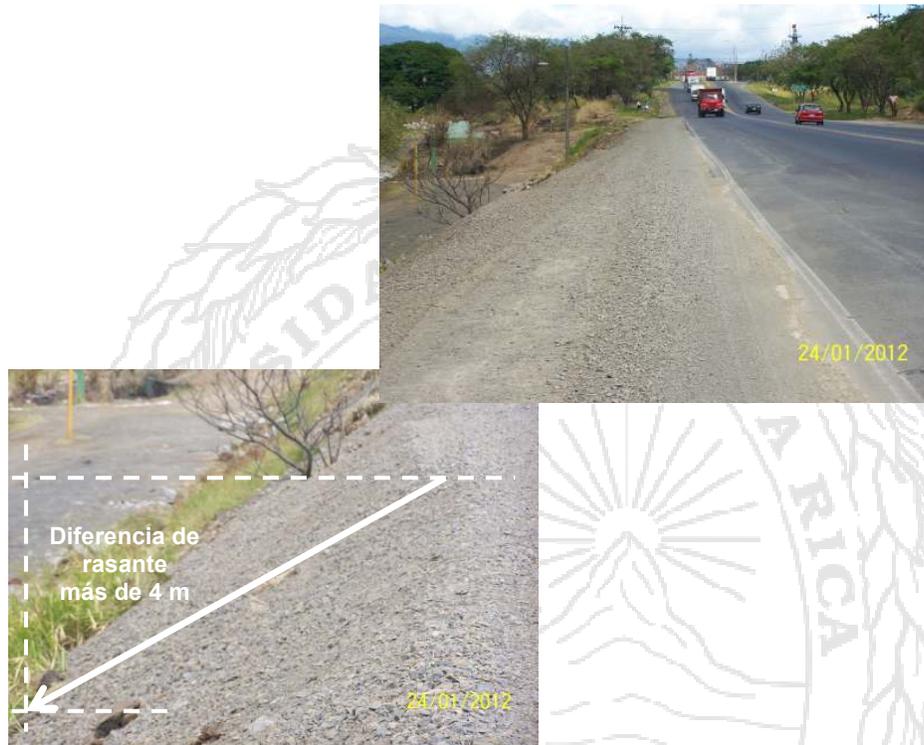
La diferencia observada entre los niveles de rasante entre la ruta principal y algunas marginales, representa un riesgo vial para los usuarios, por lo que resulta importante que el CONAVI, considere la colocación de un sistema de contención vial.

**Fotografías N° 11:** Ruta Nacional N° 1, Bernardo Soto, sentido Aeropuerto - Manolo's.  
*Diferencia de niveles de rasante entre la principal y la marginal, después del Intercambio Aeropuerto.*

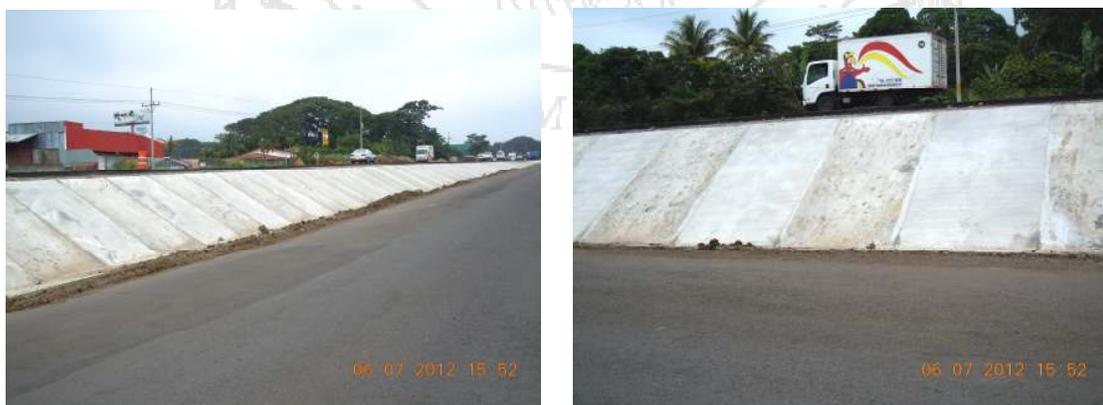
Lo anterior sobre todo en las marginales que se ubican luego del Intercambio del Aeropuerto, en el sentido San José-San Ramón y en la marginal antes del Intercambio del Coyol, en la marginal que pasa por la zona industrial, por la Dos Pinos, tal y como se muestra en la siguientes fotografías.

**Fotografías N° 12:** Ruta Nacional N° 1, Bernardo Soto, sentido Manolo's - Aeropuerto.  
*Diferencia importante de niveles de rasante entre la principal y la marginal, después del Intercambio del Coyol, zona industrial por la Dos Pinos.*
