# Programa de Infraestructura del Transporte (PITRA)

Proyecto: LM-PI-USVT-007-15

## EVALUACIÓN DE SEGURIDAD VIAL

**Diseño y Construcción de la Ruta Nacional No. 3, Sección: Intersección  
Pozuelo (Radial Uruca, Ruta Nacional No. 108)-Intersección Jardines del  
Recuerdo (Ruta Nacional No. 106).**

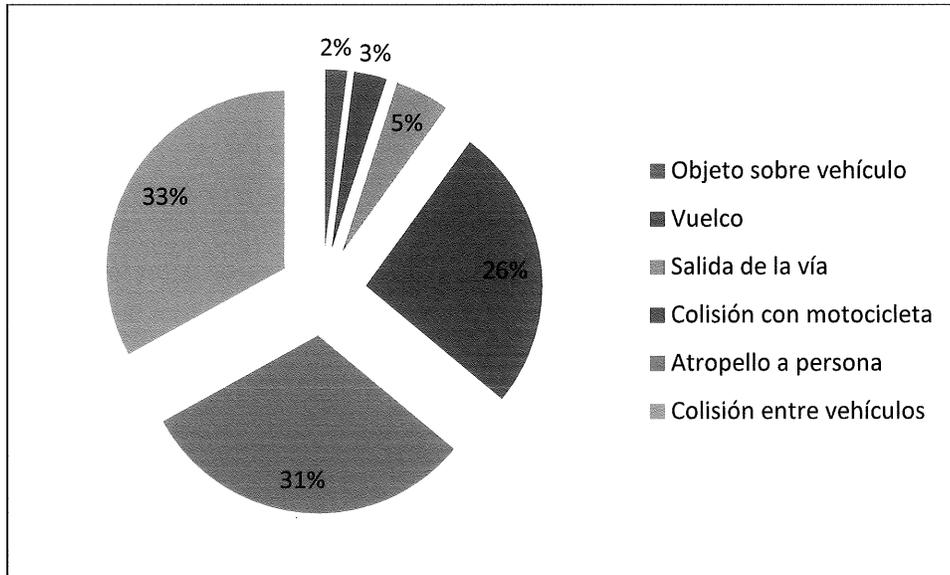
**Gráfico 1:** Distribución porcentual por tipo de accidente

De acuerdo con el análisis de accidentalidad realizado por COSEVI durante los años 2006, 2007, 2009 y 2010 en esta vía ocurre el 2% del total de accidentes del cantón central de San José. De ese porcentaje el 33% de los accidentes son colisiones entre vehículos, el 31% atropellos a personas y el 26% corresponde a accidentes con motocicleta. El resto de categorías de accidente corresponde al 10%, se observa que los accidentes por salida de la vía y los vuelcos son poco frecuentes. En el Gráfico 1, se muestra la distribución porcentual por tipo de accidente. (COSEVI, 2012)

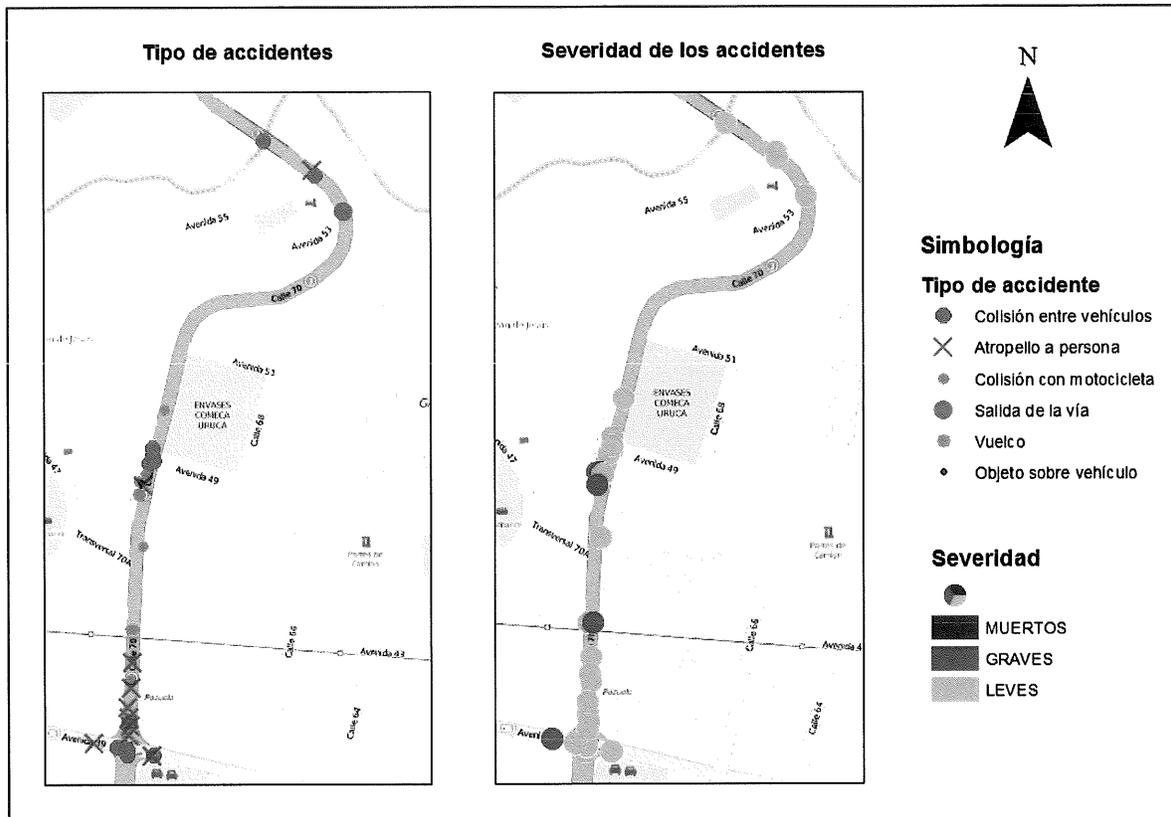
El mapa No. 1, muestra la distribución espacial de los accidentes en el tramo entre la intersección "Pozuelo" y el río Virilla, que corresponde a una longitud de 1,2 km de los 1,5 km de longitud total del proyecto.

Los accidentes con automóviles y motocicletas son los accidentes más frecuentes durante el periodo analizado. Este tipo de accidentes se concentra principalmente en las intersecciones de "Pozuelo" y en la esquina suroeste de la fábrica COMECA. Los datos disponibles de severidad del accidente (ver Mapa No. 1) muestran que los accidentes han sido predominantemente leves. En este tramo de carretera no se presentaron muertes durante el periodo.

Específicamente, en la intersección "Pozuelo" se observa una concentración de accidentes con peatones (un total de 6 incidentes). Esta condición se da en un tramo de 180 metros lineales hasta la intersección ubicada inmediatamente al norte.

Según los datos de severidad de cada accidente disponibles para el mismo periodo de análisis, en ese tramo predominan los accidentes leves y graves.

La intersección "COMECA", muestra una concentración de accidentes por choque entre vehículos. La intersección tiene forma de "tee" con todos los movimientos permitidos y sirve de acceso a varios comercios y bodegas que se ubican en ese sitio, más al norte también existe comunicación con la Ruta No. 3, por medio de otra intersección con forma de "tee" pero donde solo está permitido el movimiento de giro derecho de salida. En esta intersección no se observan choques viales durante el periodo de análisis disponible.

**Mapa 1. Tipo y severidad de los accidentes en el tramo en el periodo 2006-2010.**  
Fuente: COSEVI, 2012.

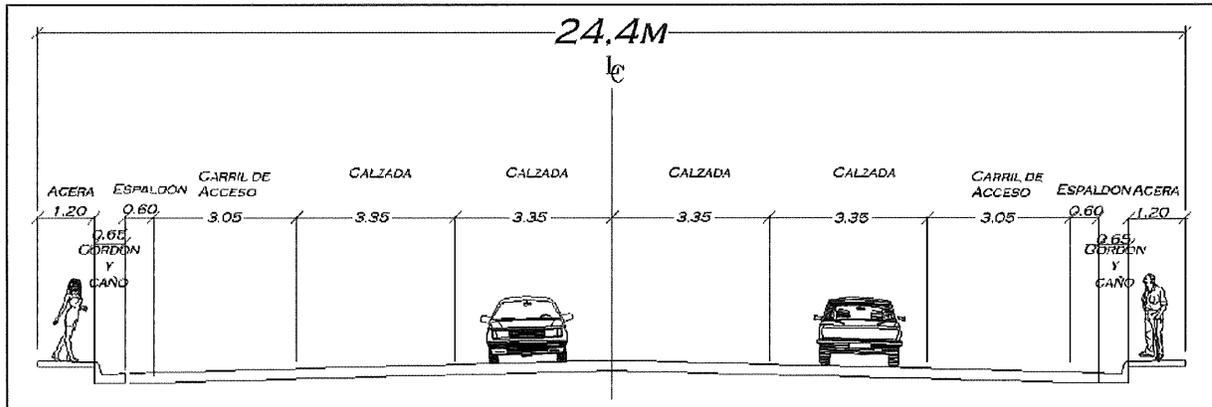
En la intersección "Pozuelo", donde convergen las rutas 3 y 108, es donde han ocurrido con mayor frecuencia accidentes relacionados con el atropello de peatones de baja severidad. Los trabajos de ampliación de este tramo de carretera tienen previsto aumentar a cuatro carriles el ancho de la calzada, lo que equivale a 22 m en total, sin contar el ancho de las aceras, según se muestra en la Figura 1.

El incremento en la distancia de cruce aumenta la exposición al riesgo de atropello existente en el sitio. En los términos de referencia no se evidenció la previsión de instalación de facilidades de cruce peatonal en este punto, ni en la sección comprendida entre esta intersección y la que se ubica inmediatamente al norte sobre la Ruta No. 3.

**Figura 1.** Ancho de calzada en la intersección Pozuelo sobre Ruta No. 3.

Se recomienda considerar en el diseño facilidades para peatones y la ubicación de paradas de autobús la información sobre accidentalidad, y realizar un estudio de movilidad peatonal para evaluar los sitios propuestos para la instalación y diseño de estas facilidades. En el caso específico de los semáforos peatonales del proyecto se recomienda considerar tiempos de fase peatonal con mayor holgura, en función de la velocidad de desplazamiento de peatones con necesidades especiales (adultos mayores y personas con discapacidad).

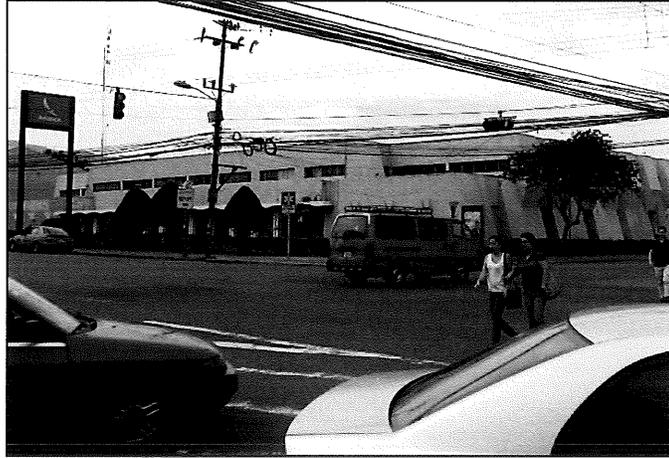
Si bien es cierto, en la intersección "Pozuelo" existe un semáforo vehicular que puede facilitar en mayor o menor medida el cruce de peatones por el lugar y regular la velocidad de operación, la ubicación espacial de la muestra de accidentes recopilada por COSEVI (COSEVI, 2012), ver Mapa 1, muestra que en este punto los eventos se distribuyen a lo largo de una sección de aproximadamente 200 m. Esta particularidad evidencia la necesidad de que junto con la implementación de facilidades de cruce es necesario canalizar los flujos peatonales que ocurren en el lugar hacia el punto donde eventualmente se colocarían los dispositivos de cruce.

En la Fotografía 1, se muestra el cruce de peatones en esta intersección, en la Fotografía 2, se muestra un peatón a la espera de una brecha para poder cruzar la intersección mientras ocurre un conflicto entre motociclistas y vehículos.

**Fotografía 1.** Cruce de peatones en la intersección "Pozuelo".  
Fecha de la fotografía: 22 de enero de 2015.  
Fuente: LanammeUCR, 2015.

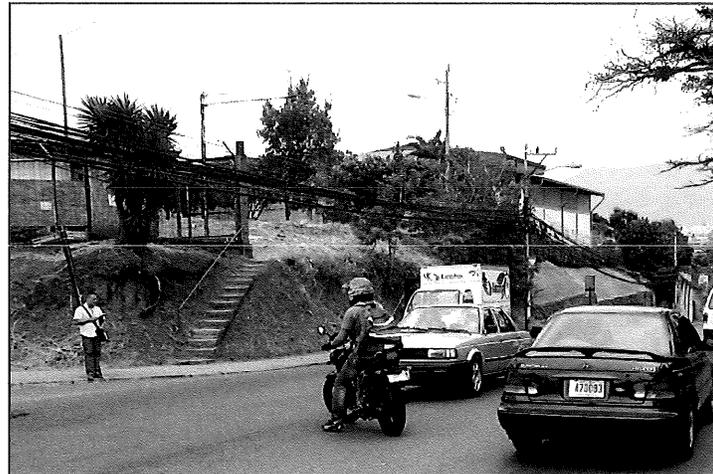
**Fotografía 2.** Flujo de peatones a 200 m de la intersección "Pozuelo".  
Fecha de la fotografía: 22 de enero de 2015.  
Fuente: LanammeUCR, 2015.

Es importante considerar que el origen y destino de los flujos peatonales está influenciado por la ubicación las paradas de autobús y las actividades de trabajo que se realizan en la zona, por lo que la ubicación de las paradas de autobús y la cercanía de las facilidades de cruce debe ser cuidadosamente valorada para evitar la dispersión de los flujos peatonales y el cruce desordenado de la vía.

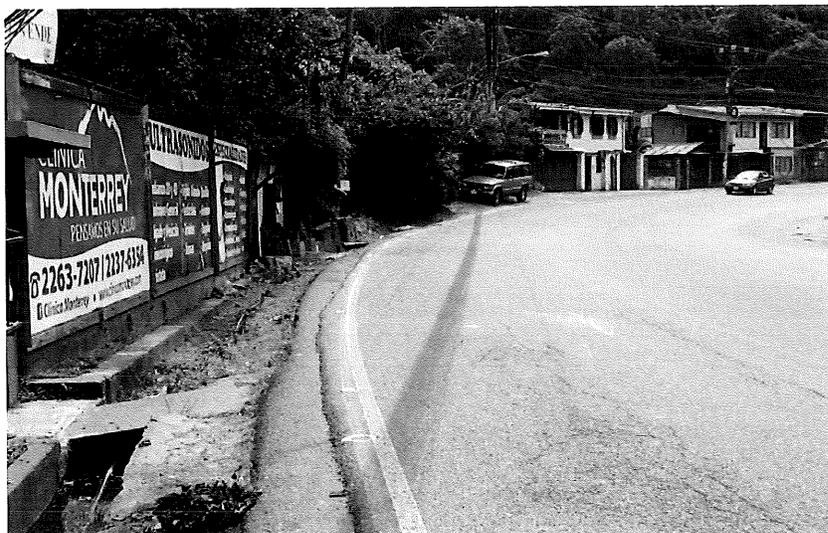
Es nuestro criterio que el riesgo de accidente por salida de la vía debe ser evaluado de forma particular en las zonas laterales de este proyecto. Por ejemplo, en los resultados obtenidos por Gómez y Castro (2012), se nota que el único accidente por salida de la vía se produjo en la curva No 5, (según los planos referenciales del proyecto) que tiene el menor radio de giro de todas las curvas del proyecto y a su vez se ubica en una zona densamente poblada. En la

Fotografía 3, se observa el entorno de la curva No. 5, y en la Fotografía 4, se nota la cercanía de las casas de habitación y el estacionamiento de vehículos en frente.

**Fotografía 3.** Vista general del entorno de la curva No. 5.  
Fecha de la fotografía: 22 de enero de 2015.  
Fuente: LanammeUCR, 2015.

Evaluar mediante una metodología aprobada por la Administración los riesgos potenciales en los márgenes de la vía para determinar las especificaciones de los sistemas de contención, como diseño de sitio, ancho de trabajo y nivel de contención. Es apropiado realizar la definición de los sistemas de contención que eventualmente requiere el proyecto en la etapa de diseño preliminar y definitivo.

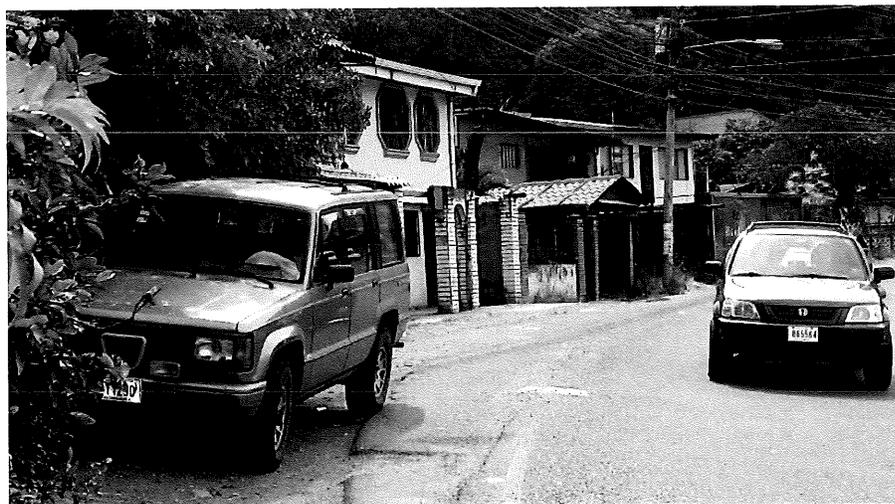
**Fotografía 4.** Espacio disponible para la instalación de sistemas de contención en la curva No. 5. Fecha de la fotografía: 22 de enero de 2015.  
Fuente: LanammeUCR, 2015.

Las curvas del proyecto en su mayoría están ubicadas contiguo a caseríos, locales comerciales o fabricas, que requieren de acceso a la vía principal para el ingreso y salida de vehiculos particulares o de carga, la colocación inapropiada de un sistema de contención bajo estas condiciones puede obstaculizar el paso de peatones, la salida de vehiculos o ser instalados en longitudes insuficientes. Esta condición en particular debe valorarse junto con su geometría actual y futura para determinar la probabilidad de un accidente por salida de la vía y sus consecuencias.

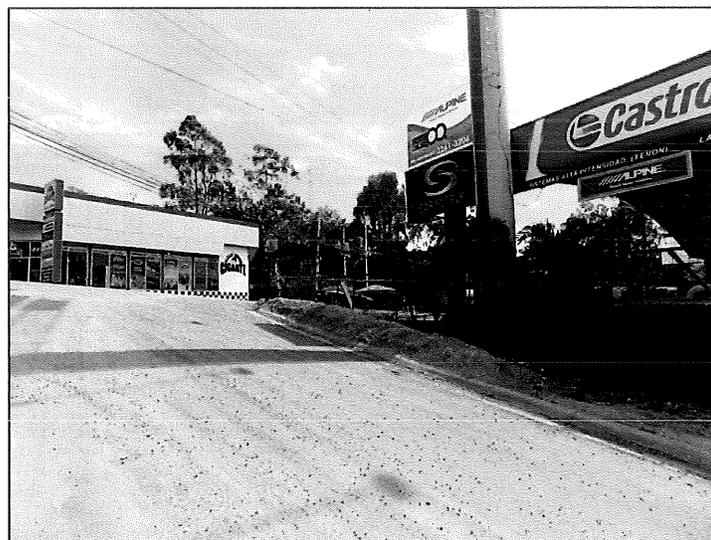
Las intersecciones se ubican en secciones de curva y en pendiente. Esta condición geométrica de sus accesos limita la visibilidad disponible y la operación de los vehículos durante las maniobras de ingreso y salida. En la Fotografía 5, se muestra el acceso secundario de la intersección que se ubica en frente de la venta de repuestos "Gigante". La Fotografía 6, muestra un vehículo pesado realizando la maniobra de salida desde ese acceso hacia el sector de Heredia.

**Fotografía 5.** Intersección con pendiente ubicada en frente de "Repuestos Gigante".  
Fecha de la fotografía: 22 de enero de 2015.  
Fuente: LanammeUCR, 2015.

En la etapa de diseño de la calzada y la estructura de pavimento debe controlarse el nivel final del pavimento. La elevación final de la superficie de ruedo y la pendiente de los accesos secundarios de cada intersección no deben tener niveles o pendientes excesivos puedan afectar la operación de los vehículos pesados.

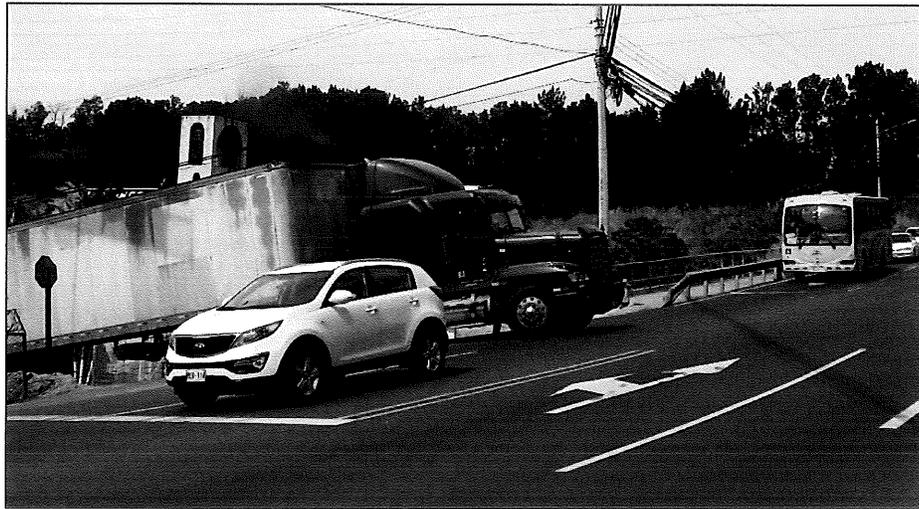
**Fotografía 6.** Vehículo pesado saliendo de la intersección en frente de "Repuestos Gigante".  
Fecha de la fotografía: 22 de enero de 2015.  
Fuente: LanammeUCR, 2015.

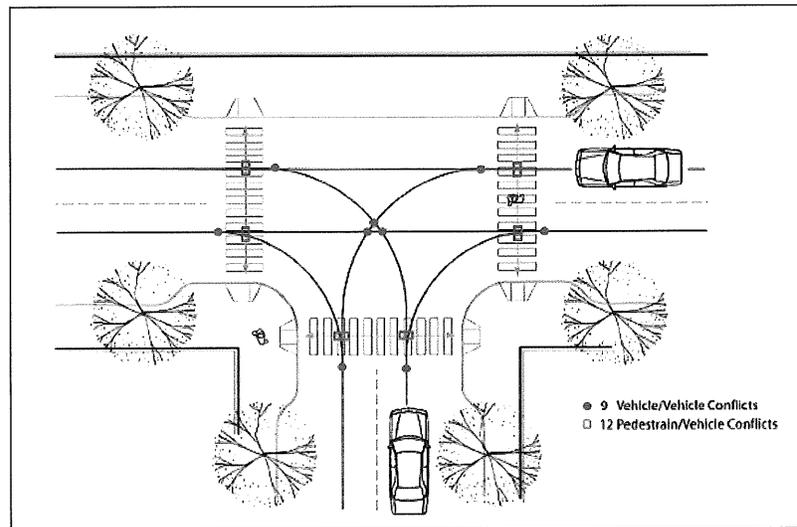
En la Figura 2 se muestra de forma esquemática los puntos posibles de conflicto que pueden existir en una intersección de tres accesos o intersección en "tee", los cuales se definen en función de las posibles trayectorias de los vehículos y peatones que transitan por la intersección y los restantes flujos que se pueden oponer a ese movimiento.

**Figura 2.** Puntos de conflicto en intersecciones de cuatro y tres accesos.  
Fuente: ITE, 2010.
