EFFECTO DE LA HUMEDAD SUPERFICIAL EN UNA ESTRUCTURA DE PAVIMENTO BAJO CONDICIONES DE ENSAYO ACELERADO A ESCALA NATURAL

Fabricio Leiva Villacorta¹, Edgar Camacho Garita², José Pablo Aguiar Moya³, Luis Guillermo Loría Salazar⁴

¹ Laboratorio Nacional de Materiales y Modelos Estructurales de la Universidad de Costa Rica, San Pedro de Montes de Oca, San José, Costa Rica. fabricio.leiva@ucr.ac.cr

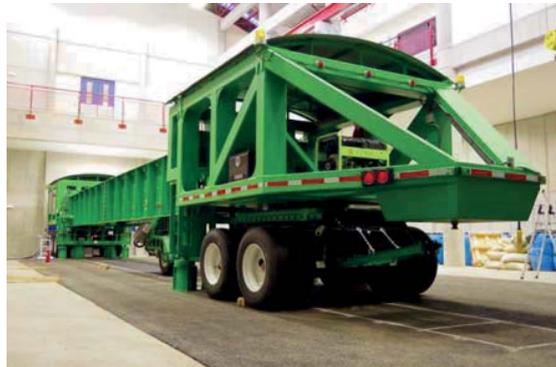
Figura 1 Equipo para ensayo de pavimentos a escala real del LanammeUCR, HVS Mark VI.

Como parte de la necesidad de profundizar en el estudio del comportamiento y desempeño de las diferentes estructuras de pavimento en Costa Rica se adquirió un equipo para el ensayo acelerado de pavimentos (Figura 1). Con dicho equipo, desde el año 2013 se realizan ensayos acelerados de

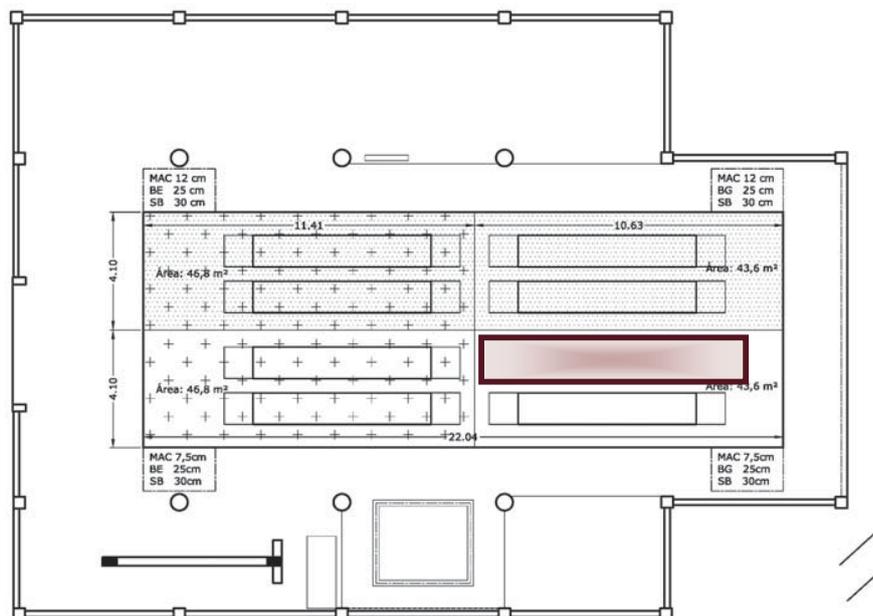
Figura 2 Distribución del primer conjunto de tramos

El tramo de ensayo específico al que se refiere el presente artículo, se denominó 003AC2 y forma parte de la primera construcción de tramos experimentales evaluados en el PaveLab. La distribución general de los mismos se puede apreciar en la Figura 2, donde se resalta el tramo en mención.

De la distribución de tramos mostrada se destaca que el tramo es una de cuatro estructuras construidas y está constituida nominalmente por 7,5 cm de mezcla asfáltica en caliente como capa de rueda, 24 cm de base granular, 30 cm de subbase granular y cerca de dos metros de suelo colocado y compactado en la fosa de ensayo.

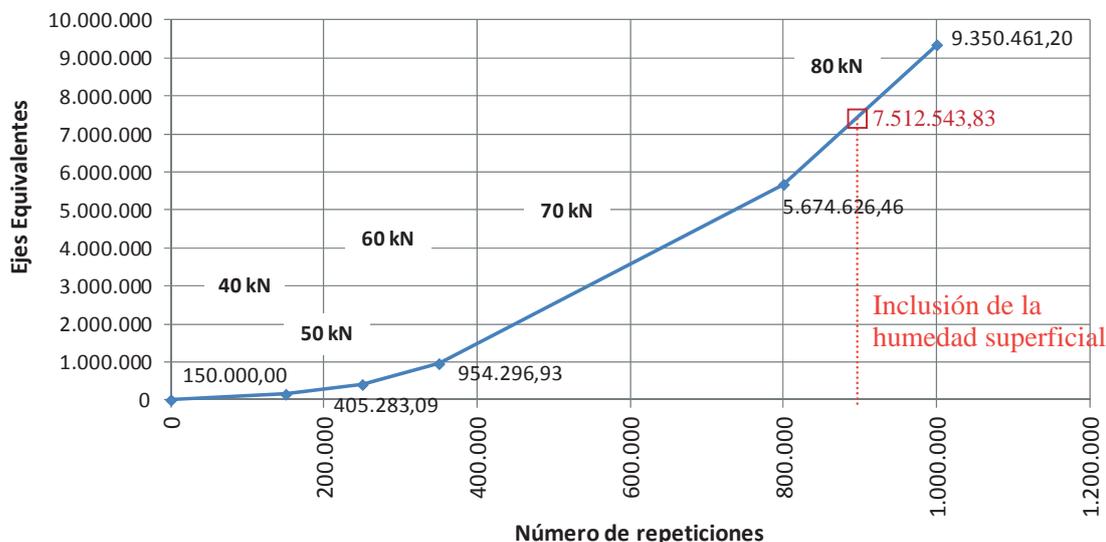
Figura 3 Régimen de cargas aplicadas al tramo de ensayo

Las cargas aplicadas inician en valores bajos (para este caso se inició en 40 kN), de manera que la condición inicial del material pueda ser registrada con mayor nivel de detalle. La Figura 3 muestra el régimen acelerado de cargas aplicadas al tramo experimental donde se aprecia la cantidad de repeticiones de carga equivalentes de 40 kN. La carga de 80 kN con la que se concluyó el ensayo de este tramo corresponde a un equivalente de aproximadamente 18,4 ejes equivalentes de carga por repetición de paso de la rueda.

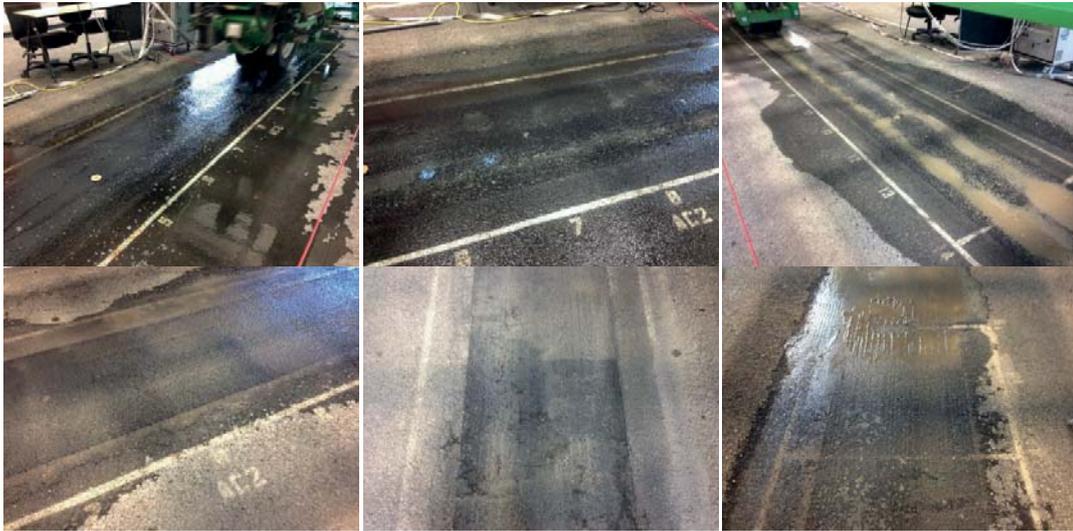
Figura 4 Evolución del tramo de ensayo

En la secuencia de imágenes mostrada se puede apreciar la evolución de los deterioros presentados, el bombeo de material de la capa subyacente. Este material salió por las grietas que se formaron en la capa superficial durante la etapa seca del ensayo (900 mil repeticiones de carga), así como las grietas que se formaron posteriormente con la aplicación de cargas y agua (100 mil repeticiones adicionales).

El principal efecto observado en la estructura, debido a la presencia de agua superficial, fue el movimiento de material fino proveniente de la capa base (bombeo de finos) a través de las grietas que se formaron en la capa de ruedo.

Esta pérdida de material en la capa base generó un aumento en la deformación observada en la superficie, así como su agrietamiento.

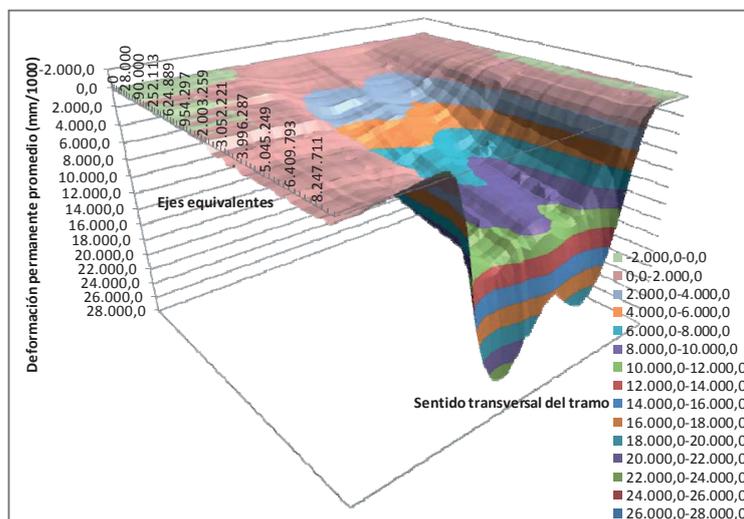
Figura 5 Evolución de las secciones transversales promedio a lo largo del ensayo, inclusión de agua a partir de 7,35 millones de ejes equivalentes.

Mediante la información recolectada se ha calculado una sección transversal promedio para cada una de las mediciones realizadas, la secuencia de dichas secciones se muestra en la Figura 5. Hacia el final de la secuencia de secciones transversales se puede apreciar el aumento importante de la deformación de la superficie en las últimas mediciones; particularmente en lo que corresponde entre 12 mm y 24 mm.

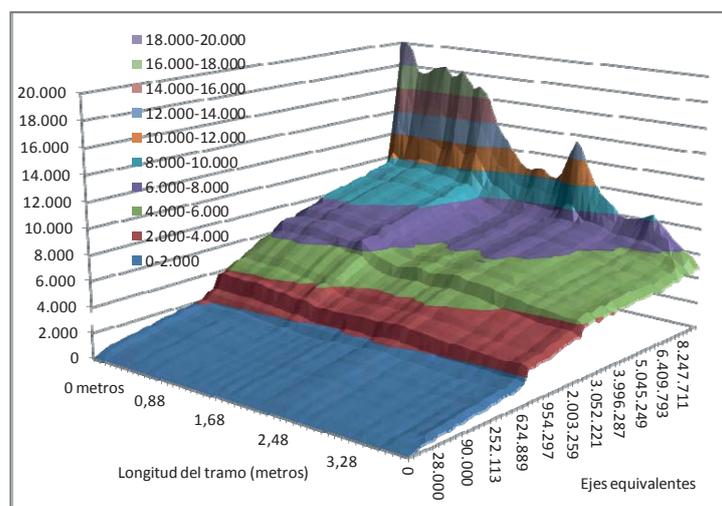
Figura 6 Evolución de la deformación permanente a lo largo del tramo de ensayo y de los ejes equivalentes, inclusión de agua a partir de 7,35 millones de ejes equivalentes.

De igual manera en la Figura 6 se puede apreciar la evolución de la deformación en las secciones a lo largo del tramo, contra la aplicación de ejes equivalentes. Donde el mayor daño se presentó a partir de la inclusión de humedad en 7,51 millones de ejes equivalentes, y hasta 9,35 millones.

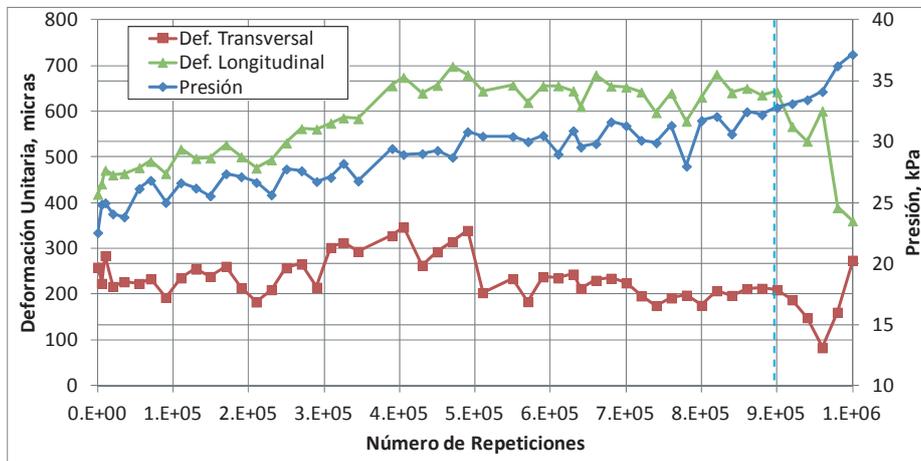
Figura 7 Deformaciones unitarias y presión a 40 kN, inclusión de agua a partir de 900.000 repeticiones de carga.

En cuanto a la respuesta del pavimento se muestran a continuación resultados de deformación unitaria medida en la interface capa asfáltica-base, presión vertical total a nivel de subrasante (Figura 7) y deflexiones instantáneas obtenidas a diferentes profundidades del pavimento (Figura

8). Se observó que en las primeras 400 mil repeticiones de carga un incremento paulatino de las deformaciones unitarias longitudinales, la presión, las deflexiones instantáneas y levemente en las deformaciones transversales.

A partir de de este punto se observó una estabilización de la mayoría de las respuestas del pavimento donde no se obtuvo mayor daño significativo en la estructura. La presión fue la única respuesta que mantuvo su tendencia a incrementar con las aplicaciones de carga. Durante las últimas 100 mil repeticiones se obtuvo un incremento acelerado de la presión mientras que la respuesta obtenida en los otros sensores fue más dispersa. Se presume que la presencia de agua y las grietas fueron los responsables por una interrupción o daño en la señal emitida por los sensores. De igual forma, si uno de los sensores quedara dentro de un bloque de las grietas podría haber reducido las señales del mismo.

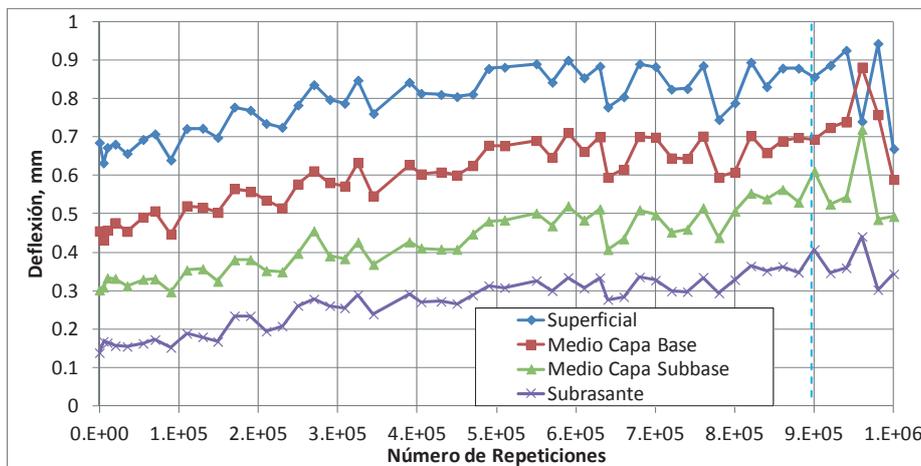
Figura 8 Deflexiones instantáneas a 40 kN, inclusión de agua a partir de 900.000 repeticiones de carga.

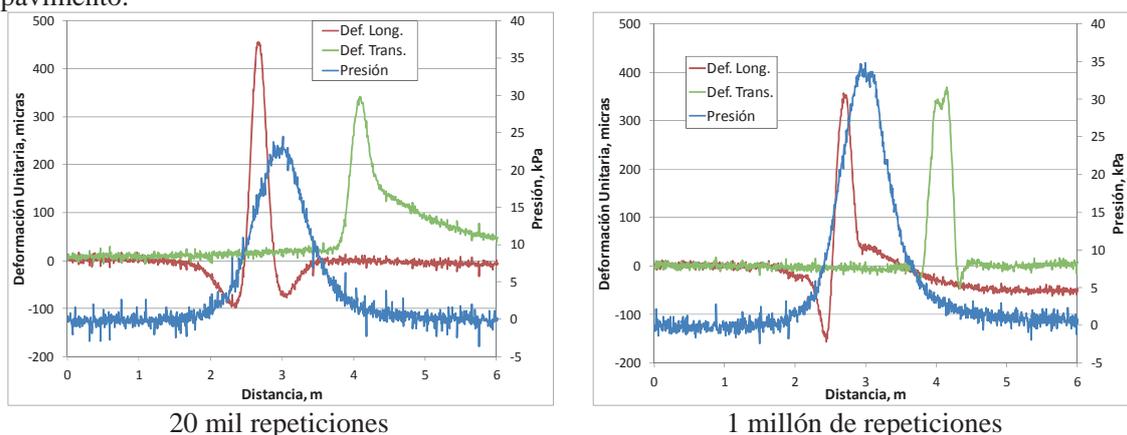
Figura 9 Comparación de señales de respuesta a 40 kN de carga

La Figura 9 muestra una comparación entre las señales obtenidas al inicio y al final del ensayo para los mismos sensores. Se observa que al inicio los sensores de deformación presentan una señal limpia que sigue la forma esperada con respecto a un comportamiento viscoelástico no-lineal del material [3], mientras que al final del ensayo este comportamiento ha cambiado y la interrupción de la señal es una indicación del estado de falla del material. En el caso del sensor de presión la señal se mantiene similar pero de mayor magnitud ante el mismo nivel de carga, esto como indicación de menor capacidad de soporte de la estructura de pavimento [4]. La temperatura obtenida a la hora de realizar la toma de datos fue relativamente constante con un promedio de 22,5 °C variando entre 21 y 24 °C, por lo que se desprecia el potencial efecto de la temperatura sobre la respuesta del pavimento.

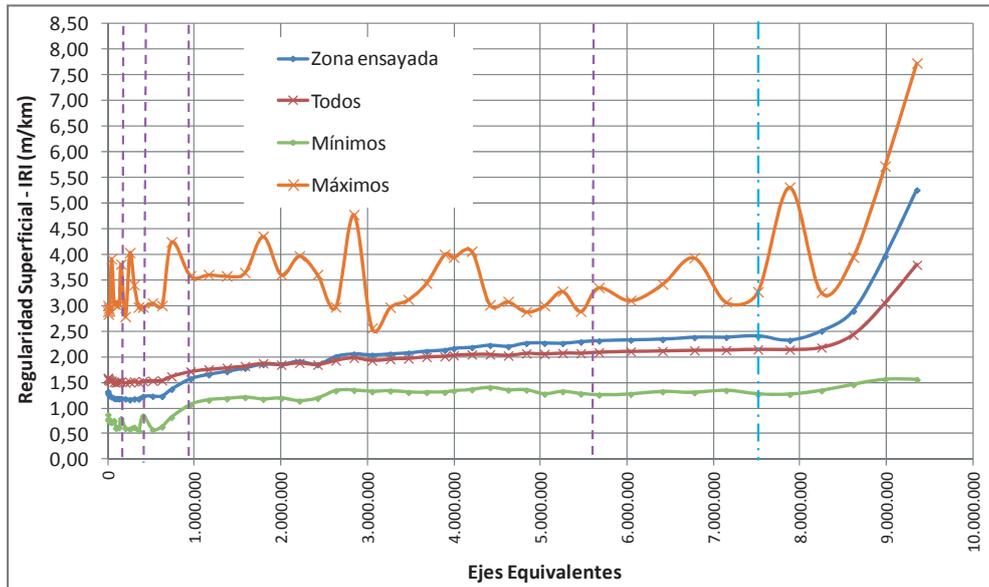
Figura 10 Variación de la regularidad superficial (IRI) a lo largo del tramo de ensayo (valores promedio, máximos y mínimos)

En la Figura 10 se pueden apreciar los valores de regularidad calculados para los diferentes valores de elevaciones de superficie recolectados.

De dicho gráfico resaltan los valores calculados para la zona ensayada, siendo estos los más representativos para el tramo. Se incluyen valores máximos y mínimos como parámetros de referencia; así como un cálculo de regularidad para la totalidad de los valores medidos, incluyendo en esto los valores fuera de la influencia directa del paso de la rueda.

Las líneas de trazos color rosa son los puntos donde se realizó un incremento de carga, en todos los casos se aumentó la carga en 10 kN, iniciando el ensayo en 40 kN y concluyendo en 80 kN de carga de ensayo.

La línea de trazos celeste en la Figura 10 corresponde al momento que se incluyó una capa de agua superficial al tramo de ensayo (900.000 a 1.000.000 repeticiones de carga), dicha capa se incorporó de forma manual, procurando mantener la superficie húmeda. En la Figura 11 se pueden apreciar la totalidad de valores de IRI calculados.

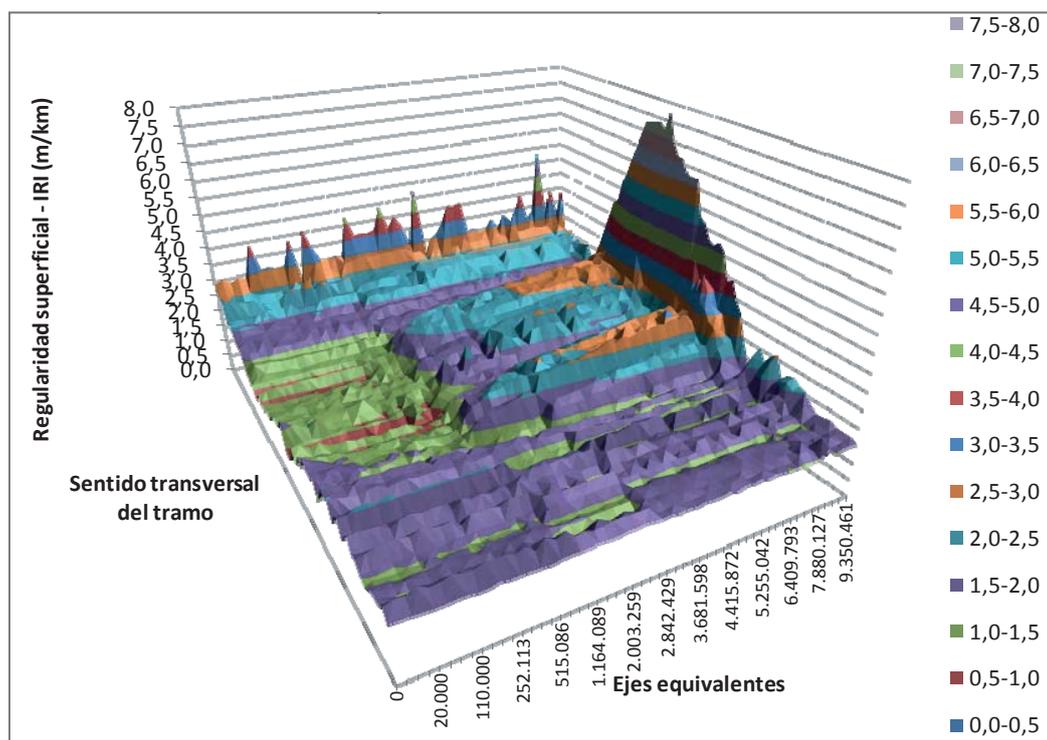
Figura 11 Variación de la regularidad superficial (IRI) a lo largo del tramo de ensayo (todos los valores), inclusión de agua a partir de 7,35 millones de ejes equivalentes.

Variaciones volumétricas de las capas se pueden apreciar como disminuciones temporales en la regularidad superficial, las cuales se acompañan de marcados aumentos posteriores. Esta secuencia es totalmente coherente entre los datos medidos y la condición observada durante el desarrollo del ensayo.
