Proyecto: LM-PI-AT-095-11

EVALUACIÓN DEL MANEJO TEMPORAL DEL TRÁNSITO DURANTE LA ETAPA DE CONSTRUCCIÓN.

PROYECTO: Mejoramiento de la Ruta Nacional Nº 3. Sección: San Francisco de Heredia- San Joaquín de Flores-Río Segundo de Alajuela. Licitación Pública No. 2008LN-000017-ODI00.

INFORME FINAL

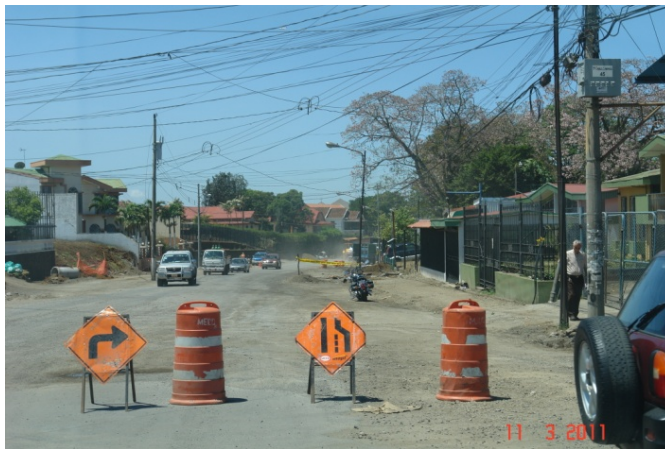
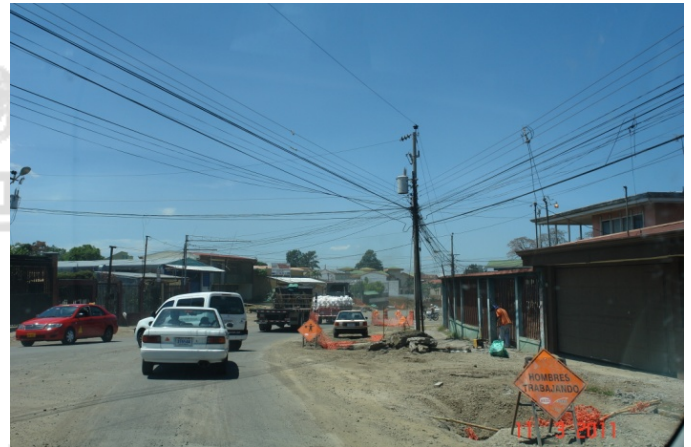
Fotografía 1 y 2. Señalización del desvío de tránsito.
Fecha de la visita 11/03/2011

Durante las visitas al proyecto se evidenció la realización de desvíos del tránsito por calles aledañas al mismo, cabe recalcar que en éstas no se cuenta con señalización que guíe el flujo vehicular de una forma correcta a través del desvío, provocando confusión en los usuarios y demoras adicionales a los usuarios.

En las siguientes fotografías se puede observar la señalización dispuesta en el proyecto y su configuración para desviar al tránsito del área de trabajo, además se advirtió las calles aledañas sin ningún tipo de señalización o guía para el usuario. Las señales existentes no transmiten un mensaje claro al usuario sobre la situación que están tratando de prevenir ni de la acción que éstos deben ejecutar para evadirla, causado confusión en el usuario.

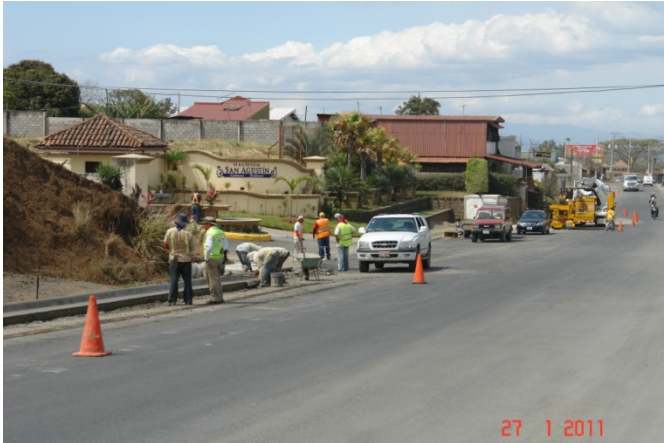
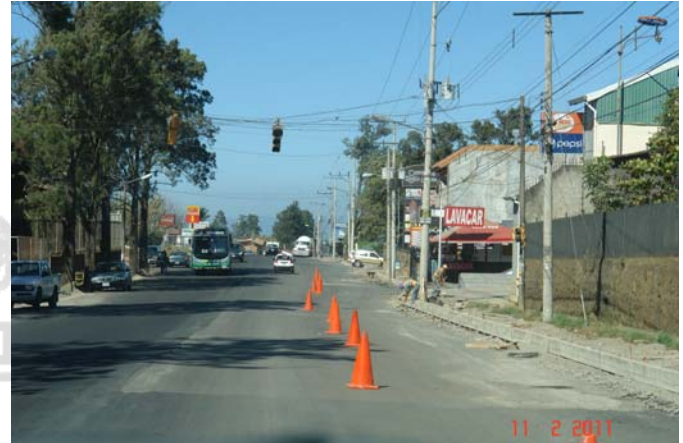
Fotografía 5 y 6. Frentes de trabajo que no siguen las disposiciones del manual del SIECA
Fecha 27/01/2011 y 11/02/2011 respectivamente

En las siguientes fotografías se observan dos frentes de trabajo diferentes, en ambas se está trabajando en la construcción del cordón y caño, una el 27 de enero del 2011 y la segunda el 11 de febrero del mismo año. En ambas se evidencia la falta de aplicación del Manual del SIECA en elementos básicos como: la inadecuada delimitación de la zona de trabajo,

incorrecto uso de los canalizadores del tránsito, en estos casos no se encuentran con separación regular ni cuentan con material retroreflectivo, entre otras.

Es importante recalcar que la obra inició sin un plan de manejo del tránsito aprobado por la Dirección General de Ingeniería de Tránsito (DGIT) o la supervisión del contrato. Cualquier obra que se realice en las vías nacionales debe tomar en cuenta como parte de su proceso de planificación y desarrollo, la seguridad vial de todos los usuarios involucrados, así como el manejo adecuado del tránsito. Un incumplimiento de las normas mínimas de seguridad vial, potencia la ocurrencia de accidentes de tránsito, puede aumentar la congestión vehicular y puede generar molestias a los usuarios de la vía intervenida y las vías aledañas.

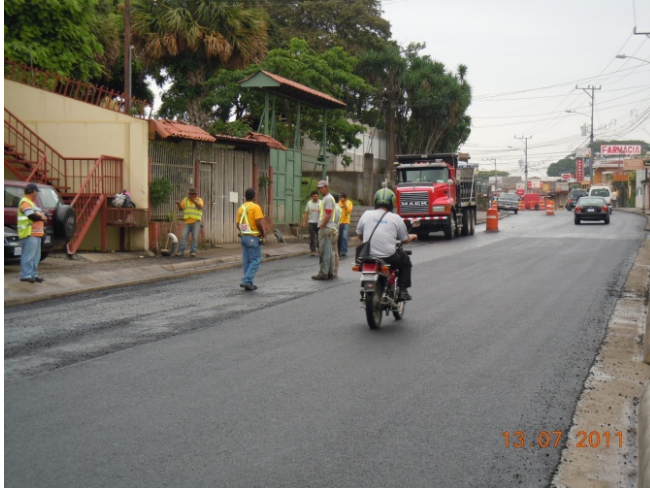
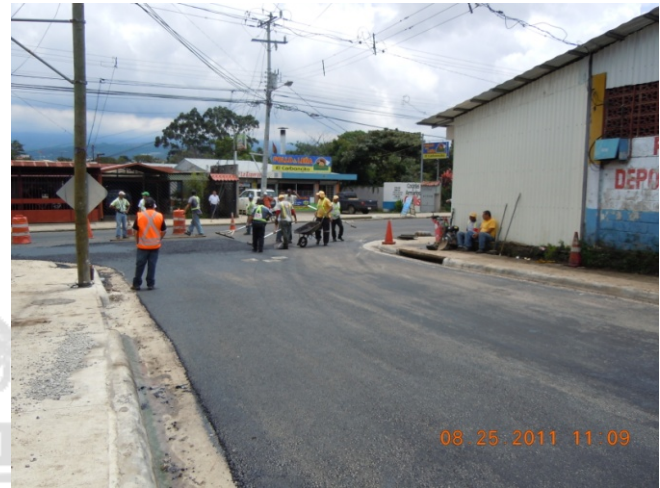
Fotografía 7 y 8. Colocación de carpeta asfáltica.
Fecha de las visitas 13/07/2011 y 25/08/11

En las siguientes fotografías se puede observar que no se cumplió con lo establecido en el Plan de Manejo del tránsito en relación a los desvíos del tránsito propuestos para canalizar el tránsito en frentes de trabajo.

En las fotografías 7 y 8 anteriores se está colocando la carpeta asfáltica, y por las condiciones en las que se está desarrollando los trabajos, estos frentes de trabajo clasificarían según el PMT como desvíos tipo 1 y 2 respectivamente. Para este tipo de desvíos en el PMT se indica que debe existir una zona de transición recomendada de 30m, un espacio de amortiguamiento longitudinal de 50m y una zona de finalización recomendada de 50m, aparte de un espacio de amortiguamiento lateral de 1,50m con la señalización establecida según el manual de Dispositivos de Seguridad y Control Temporal de Tránsito para la Ejecución de Trabajos en las Vías” del SIECA (Ver Figura 1 del Anexo 1). Tal como se observa a continuación en la Figura 2, extracto del Anexo 1.

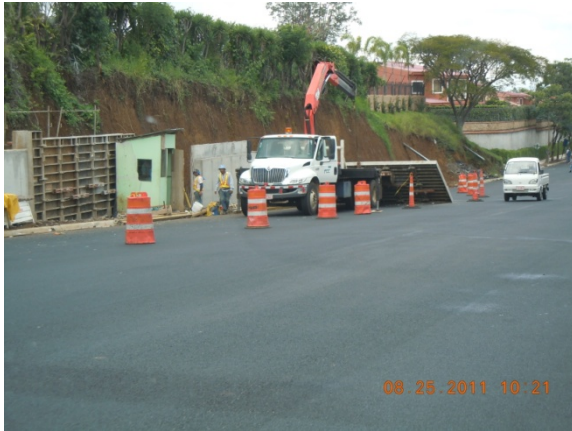
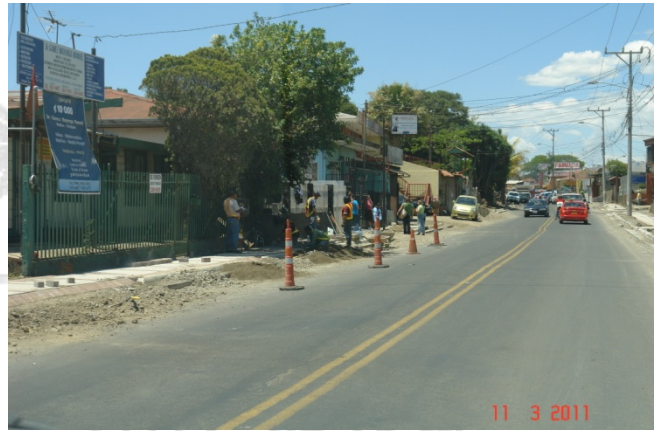
Fotografía 9 y 10. Desvío del tránsito en zonas de trabajos en aceras. Fecha de la visita 25/08/2011 y 11/03/2011, respectivamente.

En las fotografías 9 y 10 se puede observar dos frentes de trabajo distintos en zonas de aceras, en donde en ninguno de los dos se está cumpliendo con lo requerido en el PMT, ya que no se cuenta, en ninguno de ellos, con barreras de seguridad o barriles con luz intermitente, ni se colocaron las señales verticales de prevención necesarias para alertar a los usuarios de los trabajos en la vía. (Ver Figura 2 del Anexo 1)

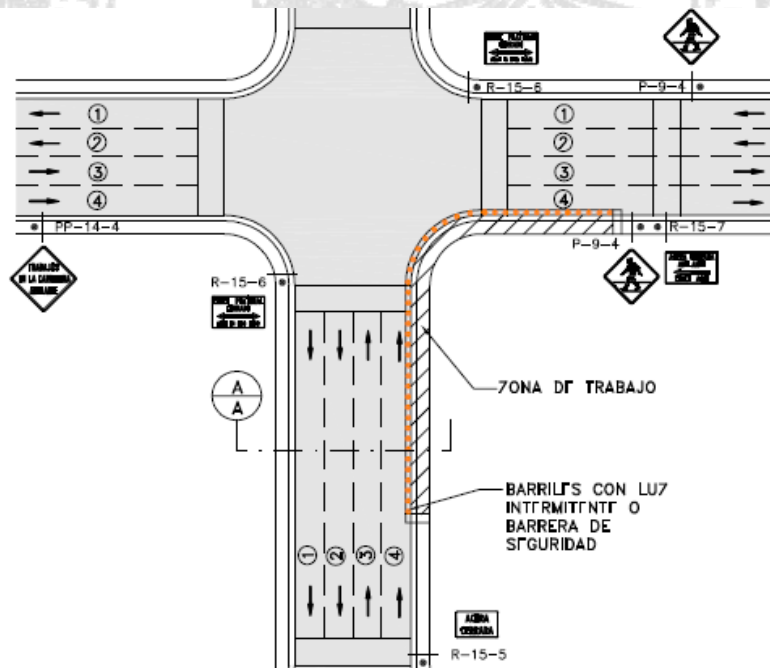
Figura 3. Extracto de tipo de desvío 7
Fuente: Plan de Manejo del Tránsito

En el caso de trabajos en las zonas de aceras el PMT recomienda el desvío tipo 7, “... El desvío tipo 7 es de aplicación exclusiva en las zonas en donde se intervienen o se reconstruyen las aceras. Se recomienda especialmente la aplicación del desvío tipo 7 en los centros de población como lo son San Francisco de Heredia, San Joaquín de Flores y Río Segundo de Alajuela...”

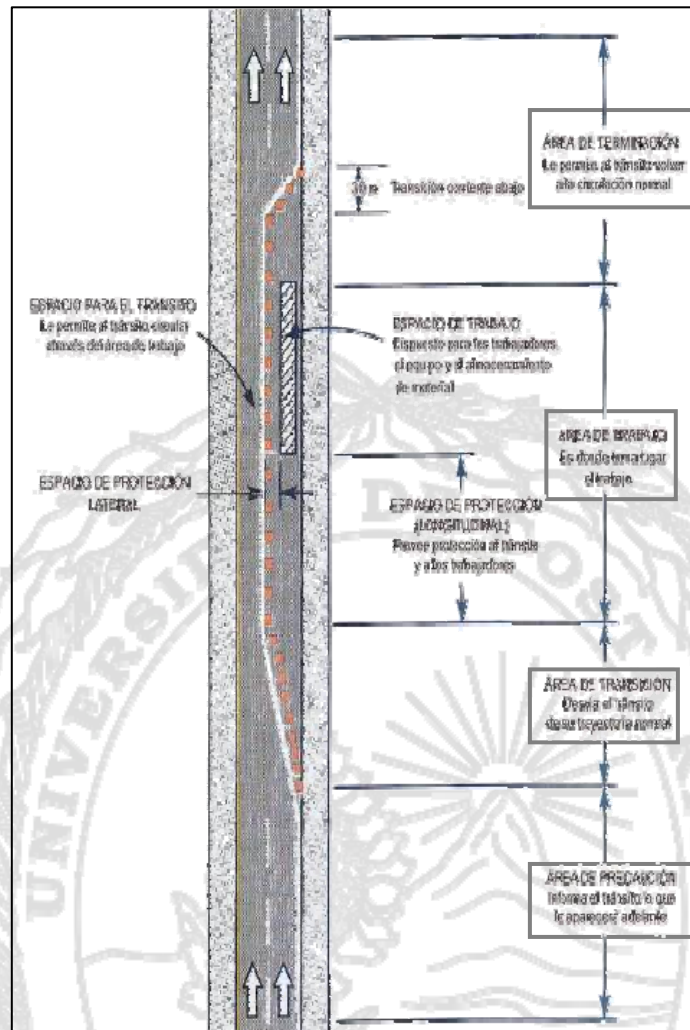
Figura 4. Componentes de una Zona de Control Temporal de Tránsito.
(Manual del SIECA, 2000)

Tal como se indica en la documentación de referencia y se muestra en la Figura 3, las zonas de control temporal de tránsito deben contar con cuatro áreas bien definidas: área de precaución o prevención, área de transición, área de trabajo y área de terminación o finalización.

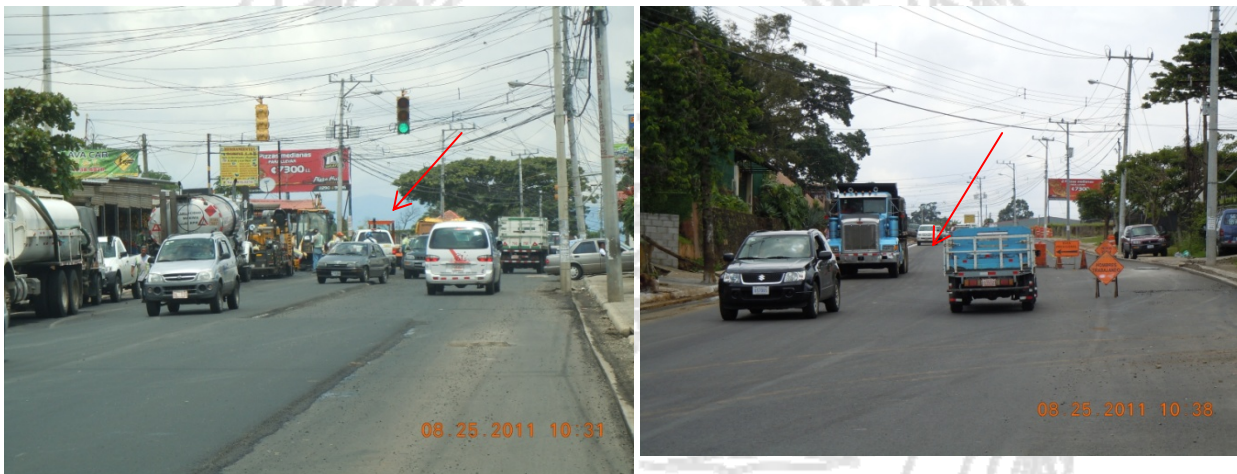
Figura 11 y 12: Inexistencia de separación entre flujos de tránsito
Fecha: 25/08/2011

Durante las visitas al proyecto fue posible constatar que el proyecto careció de dicha canalización y zonas temporales de control del tránsito de modo que en algunos trayectos en las zonas de trabajo, no estaba claramente indicado por cuál carril se debía circular, llegando incluso en algunos sitios a circular los automóviles cerca al flujo vehicular que viajaba en sentido contrario. Tal como se puede observar en las siguientes fotografías, donde no se observa una separación física de los distintos flujos vehiculares.

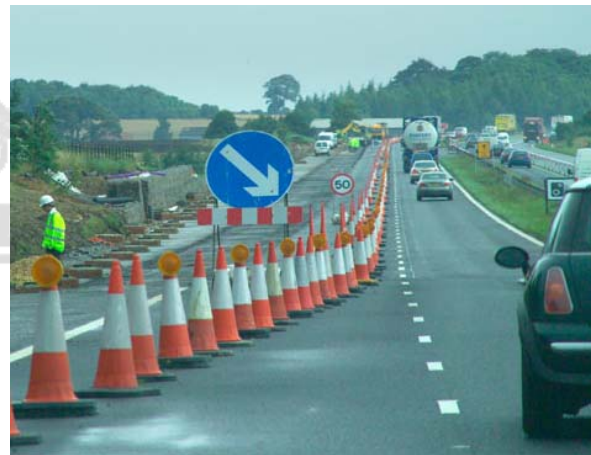
Fotografía 13. Canalización vehicular por medio de conos a través de una zona de trabajo (<http://www.freefoto.com>).

El Manual Centroamericano de Dispositivos Uniformes para el Control del Tránsito indica que *“... la función de los dispositivos de canalización es prevenir y alertar a los conductores de las condiciones creadas por el área de trabajo provisional; proteger a los trabajadores dentro del área de control temporal de tránsito; y guiar a los conductores y peatones con seguridad...”* Un ejemplo del uso de estos dispositivos se muestra en la Figura 5, donde se observa la canalización con conos entre los sentidos de circulación, y se ilustra en la Fotografía 13.

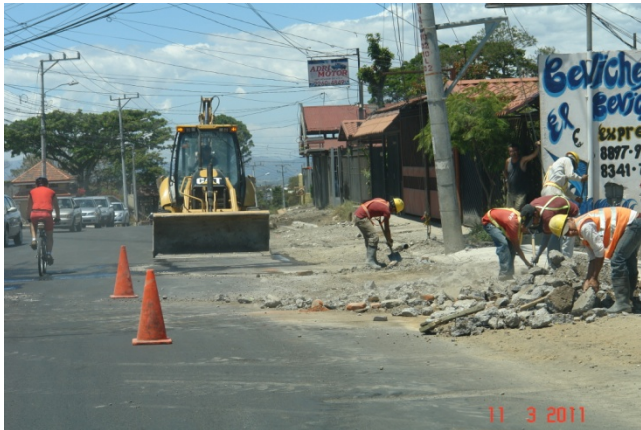
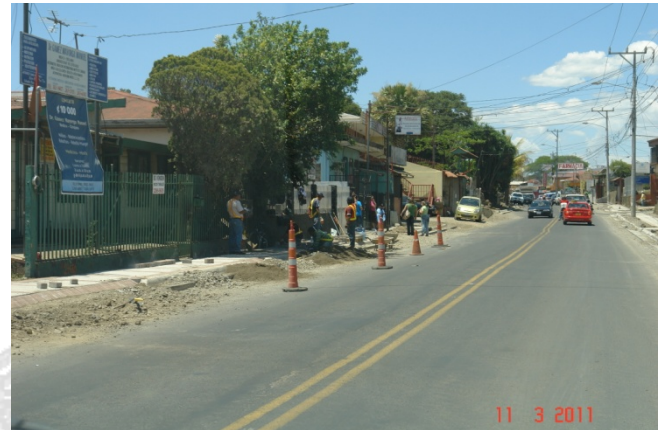
Fotografía 14 y 15. Frentes de trabajo sin zona de control temporal y canalización del tránsito
Fecha 11/03/2011

En las siguientes fotografías se muestran varios de los frentes de trabajo activos en el proyecto sobre la Ruta Nacional N°3, sección: Heredia- Alajuela, durante las visitas realizadas por el equipo de auditoría técnica. Como se puede apreciar en dichas zonas de trabajo, no se observan las áreas de prevención, transición, de trabajo y terminación establecidos para la zona de control temporal de tránsito, en el manual referido.

Para cada frente de trabajo, es preciso realizar un diseño de cada zona, de acuerdo con la velocidad de circulación de los vehículos y las características de geometría de la vía. De esta manera se determinan las distancias de separación entre los elementos canalizadores, y entre las señales verticales de precaución que se deberán utilizar.

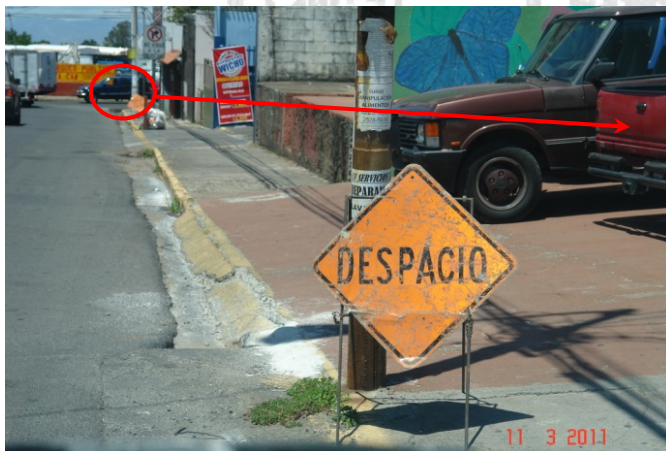
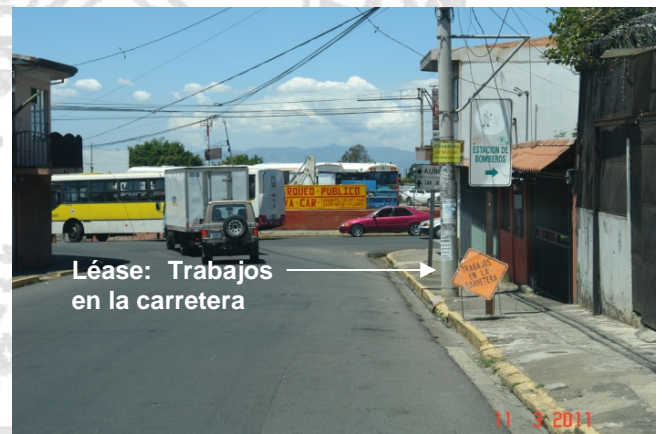
Fotografía 18 y 19. Escasa señalización preventiva al inicio del proyecto.
Fecha 11/03/2011

El Reglamento de Dispositivos de Seguridad para la Protección de Obras sección 14.1, las señales preventivas se colocarán antes del sitio en donde existiera el peligro que pretende señalar y a una distancia que dependerá de la velocidad que exijan las condiciones del proyecto.

En este caso, en el ingreso al proyecto, sentido Heredia-Alajuela (estacionamiento 0+000), existe una cantidad escasa de señales y en malas condiciones que le informan al usuario del inicio de trabajos en la vía. Condición que se repite a lo largo del proyecto y en los diferentes accesos tal y como se puede observa en las siguientes fotografías.

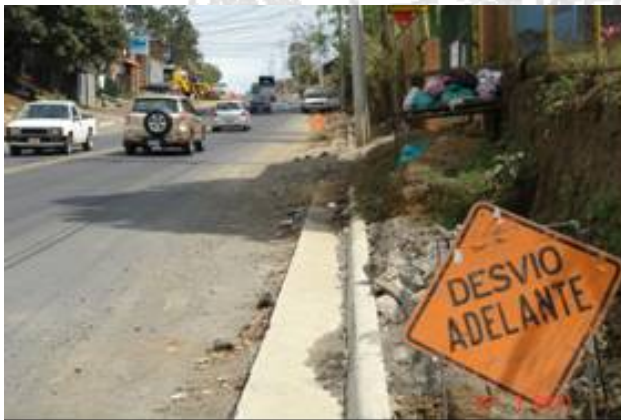
Fotografía 22. Señalización inconsistente.
Estacionamiento 4+296 Fecha 27/01/2011

En algunos casos, donde si existe señalización de control del tránsito, ésta no cumple con las especificaciones de tamaño y distancia, también se puede observar que en ocasiones el rótulo, es inconsistente (indica una actividad diferente a la que se está realizando).

En la fotografía 22 se lee: “DESVÍO ADELANTE”, cuando en realidad lo que se encuentra en la ruta es un frente de trabajo, es decir no existe el desvío. Cabe mencionar que se encontraron en su mayoría señales en mal estado y sucias, incluso hasta volcadas lo que podría ocasionar que pasen desapercibidas por parte del usuario, como se puede observar en la Fotografía 23.

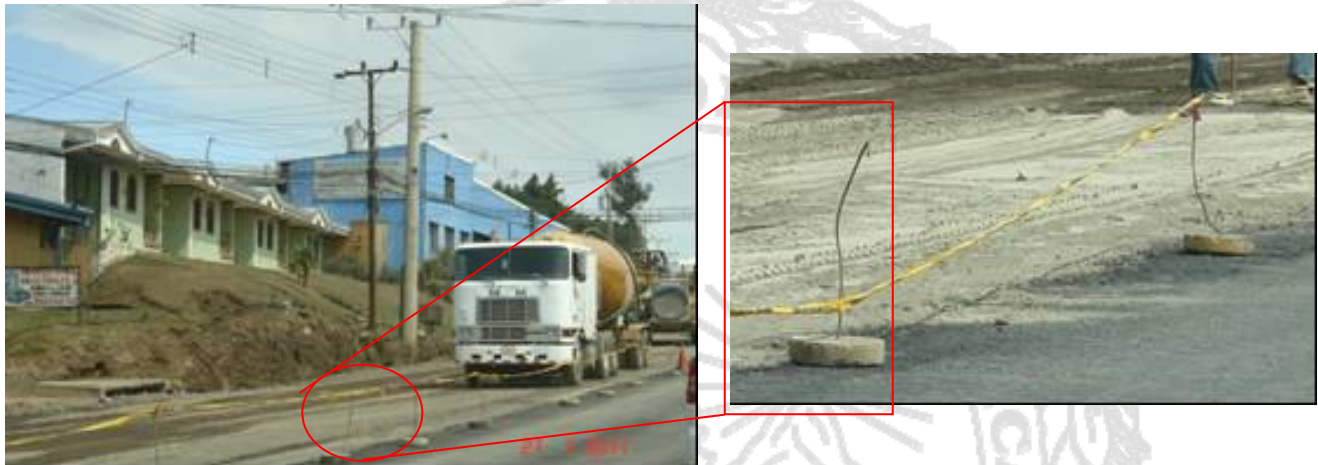
Fotografía 24 y 25. Elementos canalizadores. Fecha 27/01/2011

En diversas zonas se utilizan dispositivos canalizadores del tránsito (conos y estañones) que no cumplen con las especificaciones señaladas en el Anexo 2 del Cartel de Licitación, ni son las recomendadas en la normativa internacional, son por el contrario, otros elementos son elaborados en campo, sin contemplar, ni ajustarse a ningún parámetro de seguridad vial. Estos elementos se pueden observar en las siguientes fotografías.

Estos componentes no reglamentados empleados para canalizar el tránsito no son efectivos para el control y canalización del tránsito, son poco visibles en horas del día y la noche, son imperceptibles para el usuario de la vía debido a que no tienen material retroreflectivo, además de que son peligrosos. Por otra parte, no son efectivos para proteger la obra que está en construcción, tal como es el caso de la base estabilizada, que requiere de condiciones controladas de tránsito cuando está recién construida.

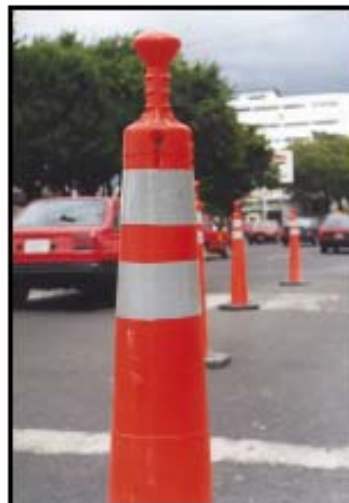
Fotografía 26: Ejemplo de marcador tubular.

Los marcadores tubulares deberán ser de color anaranjado, con no menos de 46 cm de altura, y un mínimo de 5 cm de ancho cuando limitan una corriente de tránsito. Deberán estar fabricados con material que no oponga resistencia al impacto, de tal manera que no se deterioren ni causen daño a los vehículos. Su altura mínima deberá ser de 71 cm cuando se utilicen en autopistas, carreteras de alta velocidad y en cualquier vía cuando se realicen trabajos de noche.

Para uso nocturno, los marcadores tubulares deberán ser retroreflectivos para lograr una visibilidad máxima. Este objetivo se puede lograr mediante la colocación de bandas de cinta retroreflectiva blanca de 7.5 cm de ancho, colocadas desde la parte superior, con un máximo de 15 cm entre bandas (ver Fotografía 18).

Los marcadores tubulares tienen menos área visible que otros dispositivos, por lo que deberán usarse sólo donde las restricciones de espacio no permiten el uso de otros dispositivos más visibles. Se deberán tomar medidas para asegurar que los conos no sean movidos o volteados por el viento o por el paso del tránsito. Los marcadores se utilizarán para dividir corrientes de flujo que circulan en sentido opuesto y para dividir carriles.

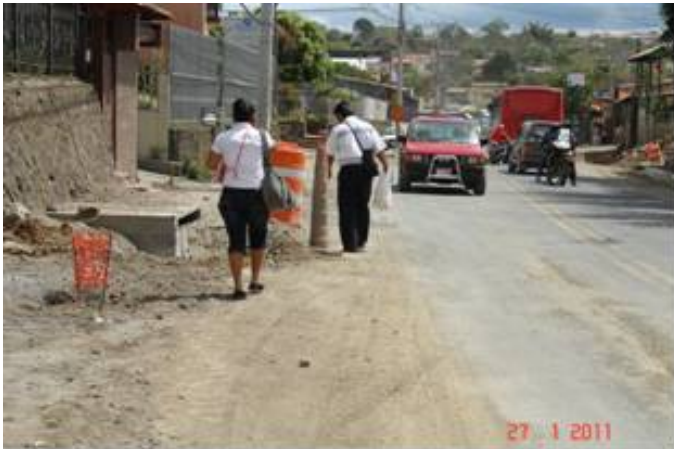
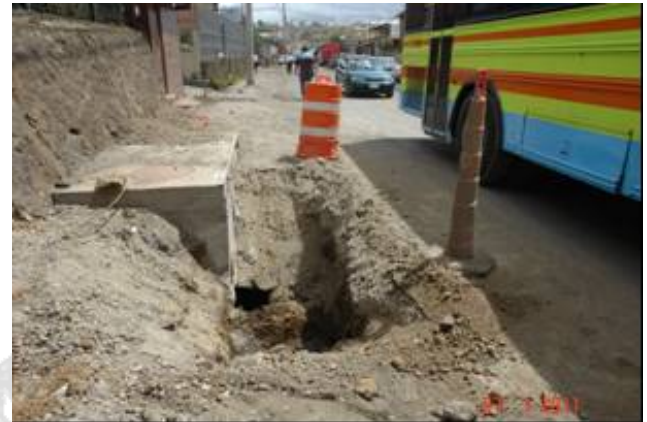
Fotografía 27 y 28. Escasez de facilidades peatonales.
Fecha 27/01/2011

En el caso de este proyecto, el equipo de auditoría técnica pudo evidenciar que no se cuenta con las facilidades necesarias para que los peatones transiten seguramente a través de éste.

Se observó tránsito de peatones en el área de trabajo debido a que en la acera también se estaban ejecutando labores de construcción que no permiten un tránsito seguro por esta sección, tal y como se muestra en las siguientes fotografías.

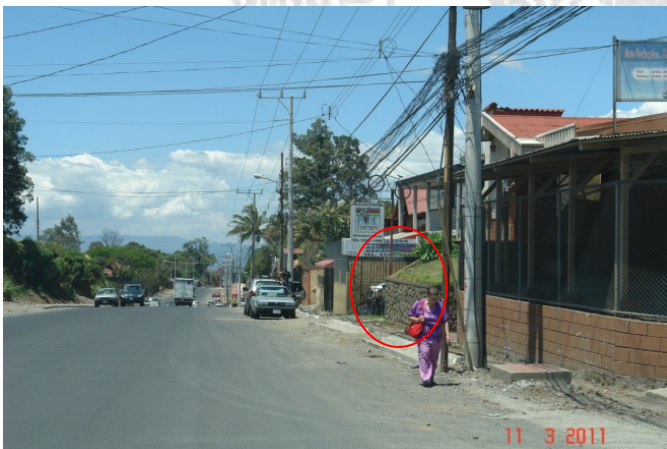
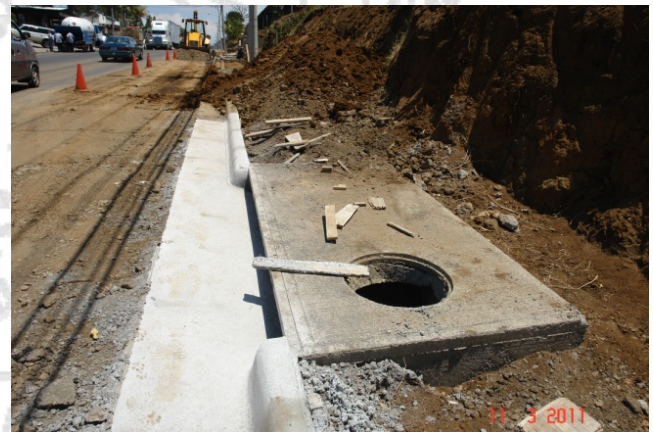
Fotografía 29 y 30. Obstáculos para los peatonales. Fecha 11/03/2011

La acera existente, presentaba en los días de visitas, una superficie no apta para el tránsito de peatones, se observaban obstáculos peligrosos como cajas de registro en construcción sin tapa, así como materiales y equipos de trabajo. Estas condiciones provocaban que algunos peatones que transitaban por el área de trabajo, tuvieran que caminar por la calle, sin una adecuada separación entre el espacio disponible para caminar lo que provocaba quedaran expuestos al tránsito vehicular.

Relacionado con este tema el Plan de Manejo de Tránsito presentado por el Contratista señala en la sección 6.4 Manejo de Peatones que:...” como *principal medida a aplicar se recomienda la separación de los flujos peatonales de los flujos vehiculares sobre en todo en las etapas del PMT en las cuales los flujos vehiculares se acercan a las aceras existentes en los costados de la vía. Se recomienda que esta medida se aplique en toda la longitud del proyecto con especial énfasis en los sectores de concentración poblacional mencionados en el párrafo anterior. Para tales efectos se recomienda la utilización de **mallas separadoras** de flujos, las cuales deben ser flexibles y que garanticen el espacio para que los peatones se puedan trasladar a través de las aceras. Esta malla deberá cumplir con el objetivo de demarcar físicamente un canal o ducto peatonal que impida a la vez que los peatones invadan la zona de intervención o zona de obras y viceversa. Asimismo, se debe de **colocar el señalamiento adecuado** para que el peatón sea informado y prevenido con suficiente antelación de posibles cierres de aceras y/o obstrucciones en estas...”*

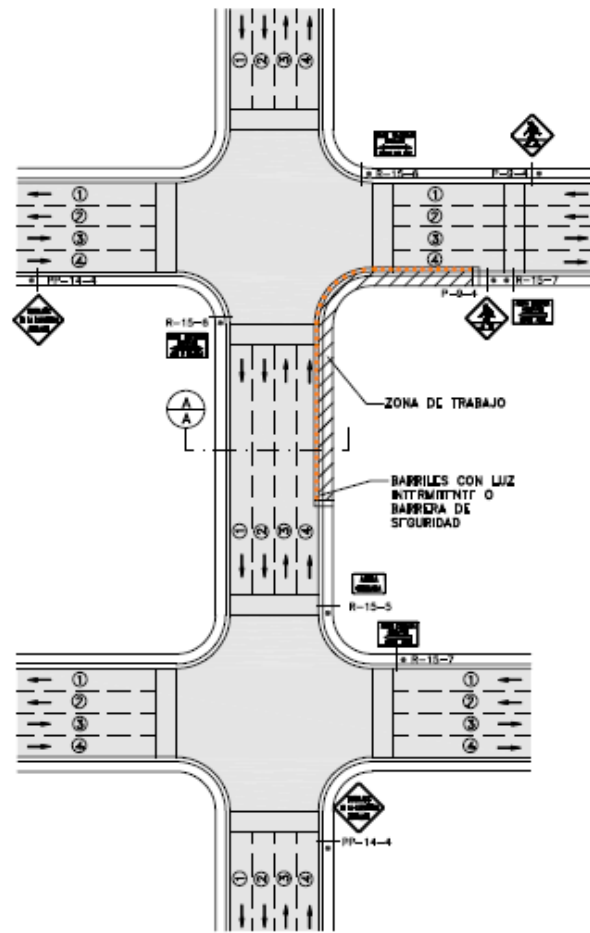
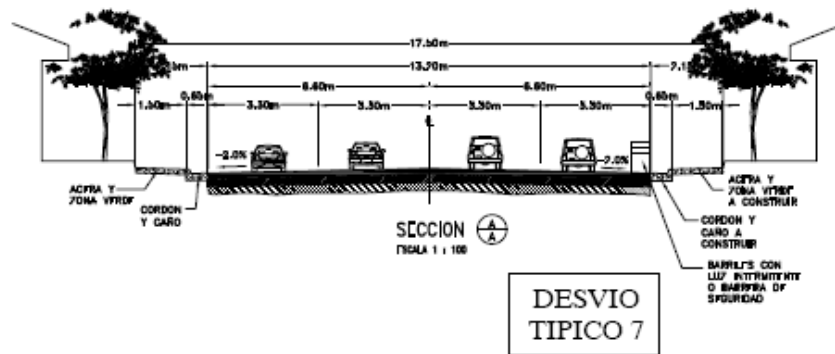
Figura A3. Desvío Tipo 7.
Fuente: Plan Manejo de Tránsito

TRABAJOS EN LA ACERA
ESCALA 1 : 500
