EVALUACIÓN DE LA RED VIAL
CANTONAL DE SAN JOSÉ,
DISTRITO DE PAVAS:

DIAGNÓSTICO Y ANÁLISIS POR
SECCIONES RED VIAL CANTONAL

LM-PI-GM-INF-01-17

San José, Costa Rica
Marzo, 2017

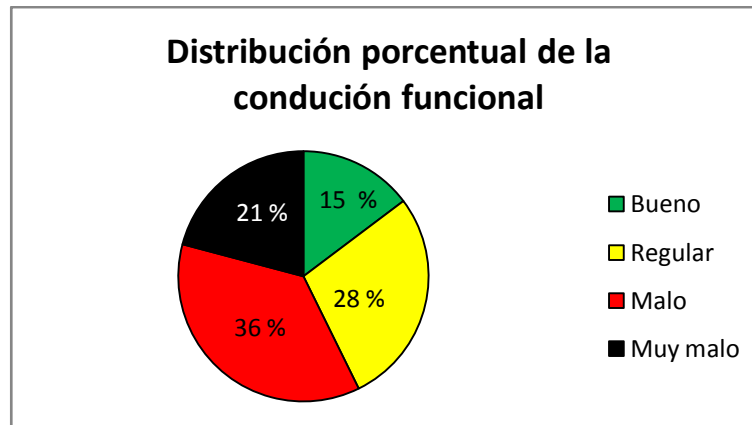
En la Figura 11 se presenta la distribución porcentual de cada una de las mediciones de IRI en las cuatro categorías definidas. Se determinó que un 28 % de las estimaciones de IRI a cada 25 metros se encuentran en la categoría "Regular", además, un 36 % y 21 % se pueden clasificar en las categorías de "Malo " y "Muy Malo" respectivamente, es decir que un 57 % de la evaluación presenta valores mayores a 6,4 m/km lo cual caracteriza a una superficie de ruedo con bajo nivel de confort y altos gastos de operación para los vehículos que la transitan. Únicamente 15 % de las mediciones presenta una "Buena" condición funcional.

Figura 11. Distribución porcentual de la condición según el IRI.

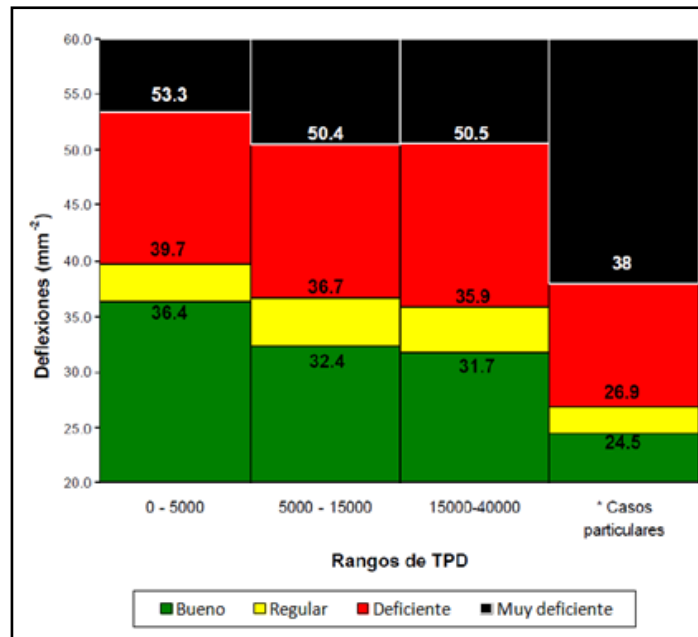
Figura 14. Condición del pavimento a partir de deflectometría y TPD, para una estructura con base estabilizada.

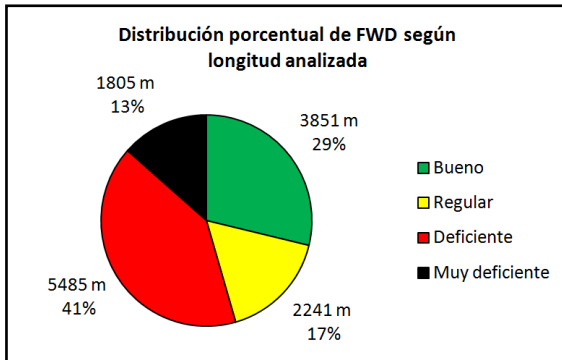
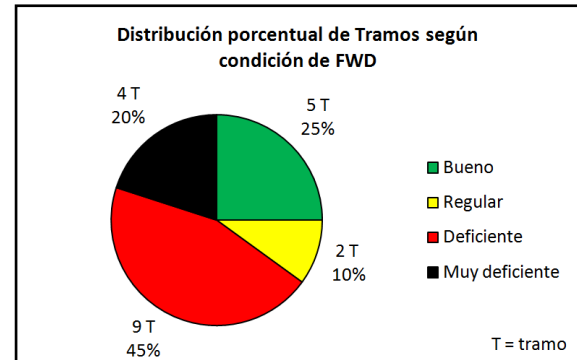
Figura 19. Porcentaje de metros lineales clasificados según FWD promedio.

Figura 20. Porcentaje de tramos clasificados según el FWD promedio.

En la Figura 19 y Figura 20, es posible observar que un 29 % de la longitud evaluada (aproximadamente 3,9 km distribuidos en 5 tramos) presenta una adecuada condición estructural; mientras que un 54 % de la longitud de los tramos evaluados (7,3 km) posee una estructura del pavimento con un nivel de deterioro importante (pertenecientes a las categorías "deficiente" y "muy deficiente") y por lo consiguiente una baja capacidad para soportar las cargas de tránsito a las que se ve sometida. Adicionalmente, cabe mencionar que aproximadamente 2,2 km distribuidos en 2 tramos o secciones de caminos, se encuentran en la categoría "Regular".

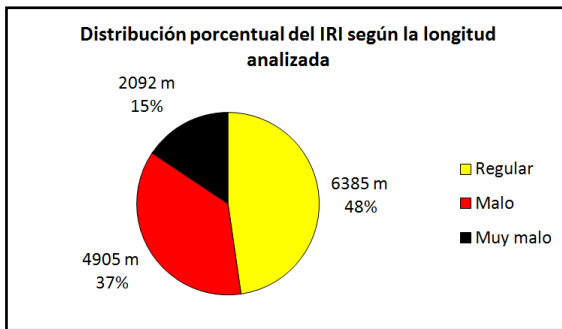
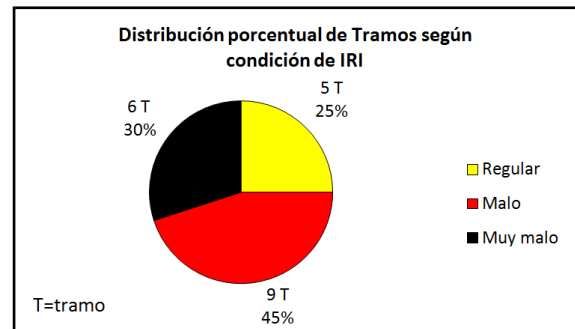
Figura 22. Porcentaje de metros lineales clasificados según el IRI promedio.

Figura 23. Porcentaje de tramos clasificados según el IRI promedio.

Según la información que se muestra en las figuras anteriores, no se registraron tramos con una buena condición funcional, cerca de 7 km (52 %) se encuentran en una condición "mala" y "muy mala" distribuidos en 15 secciones de camino, mientras que 6,4 km se encuentran en una condición regular.

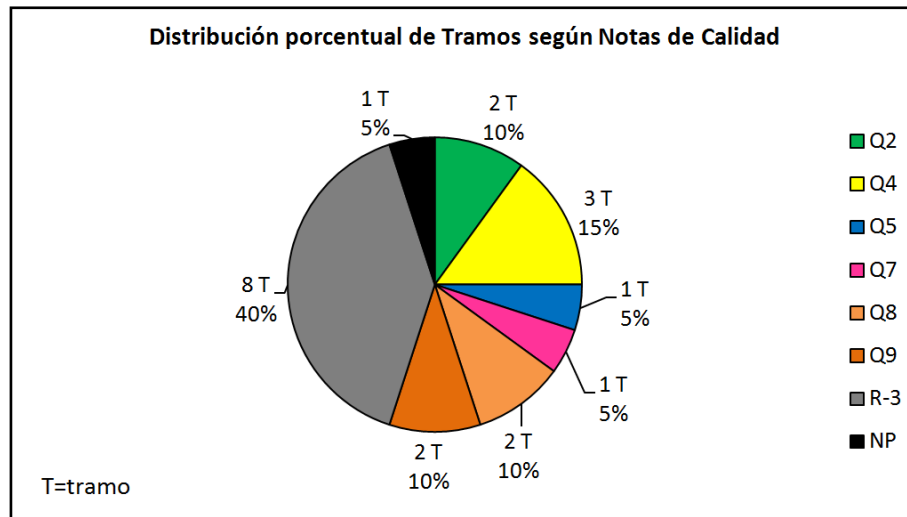
En la Figura 25, puede observarse la distribución porcentual de las diferentes notas de calidad de las secciones, en las cuales la nota de calidad R-3 concentra la mayor cantidad de tramos (8 tramos equivalentes a 3554 km), seguido por la nota Q4 (3 tramos correspondientes a 1311 km).

Figura 25. Distribución porcentual de las notas de calidad asignadas a cada sección analizada.

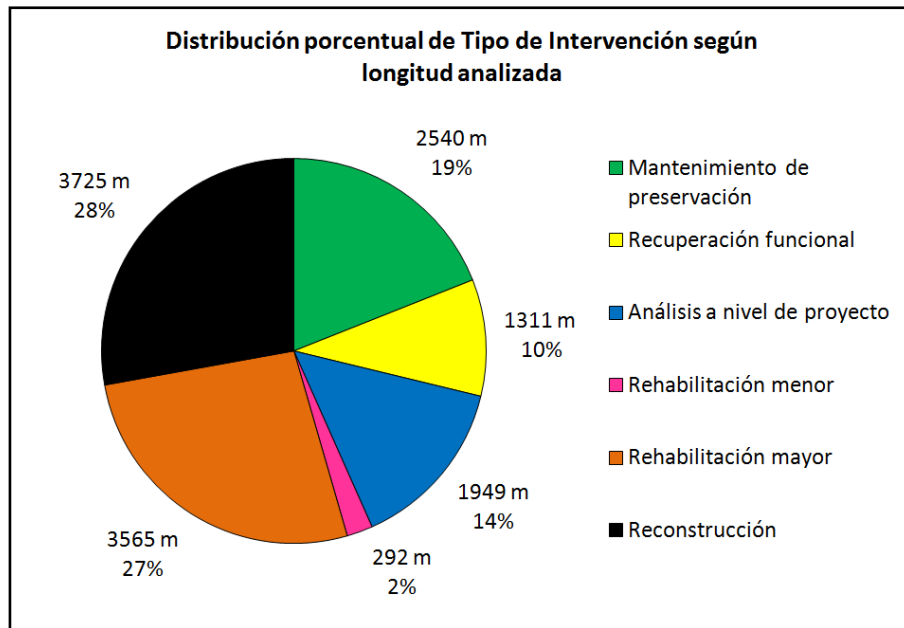
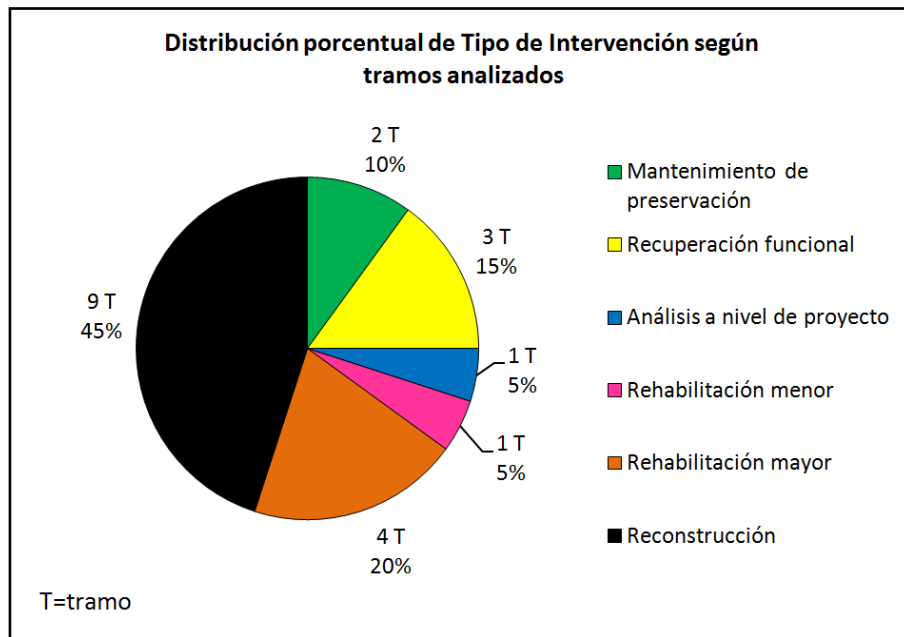
Un 28 % de la longitud evaluada en Pavas (3,7 km) debe aplicársele una reconstrucción parcial o total del pavimento, pues este ha llegado al final de su vida útil y presenta daños severos.

Figura 27. Tipos de intervención requerida para la red vial cantonal de Pavas, según longitud.

Figura 28. Tipos de intervención requerida para la red vial cantonal de Pavas, según cantidad de tramos.

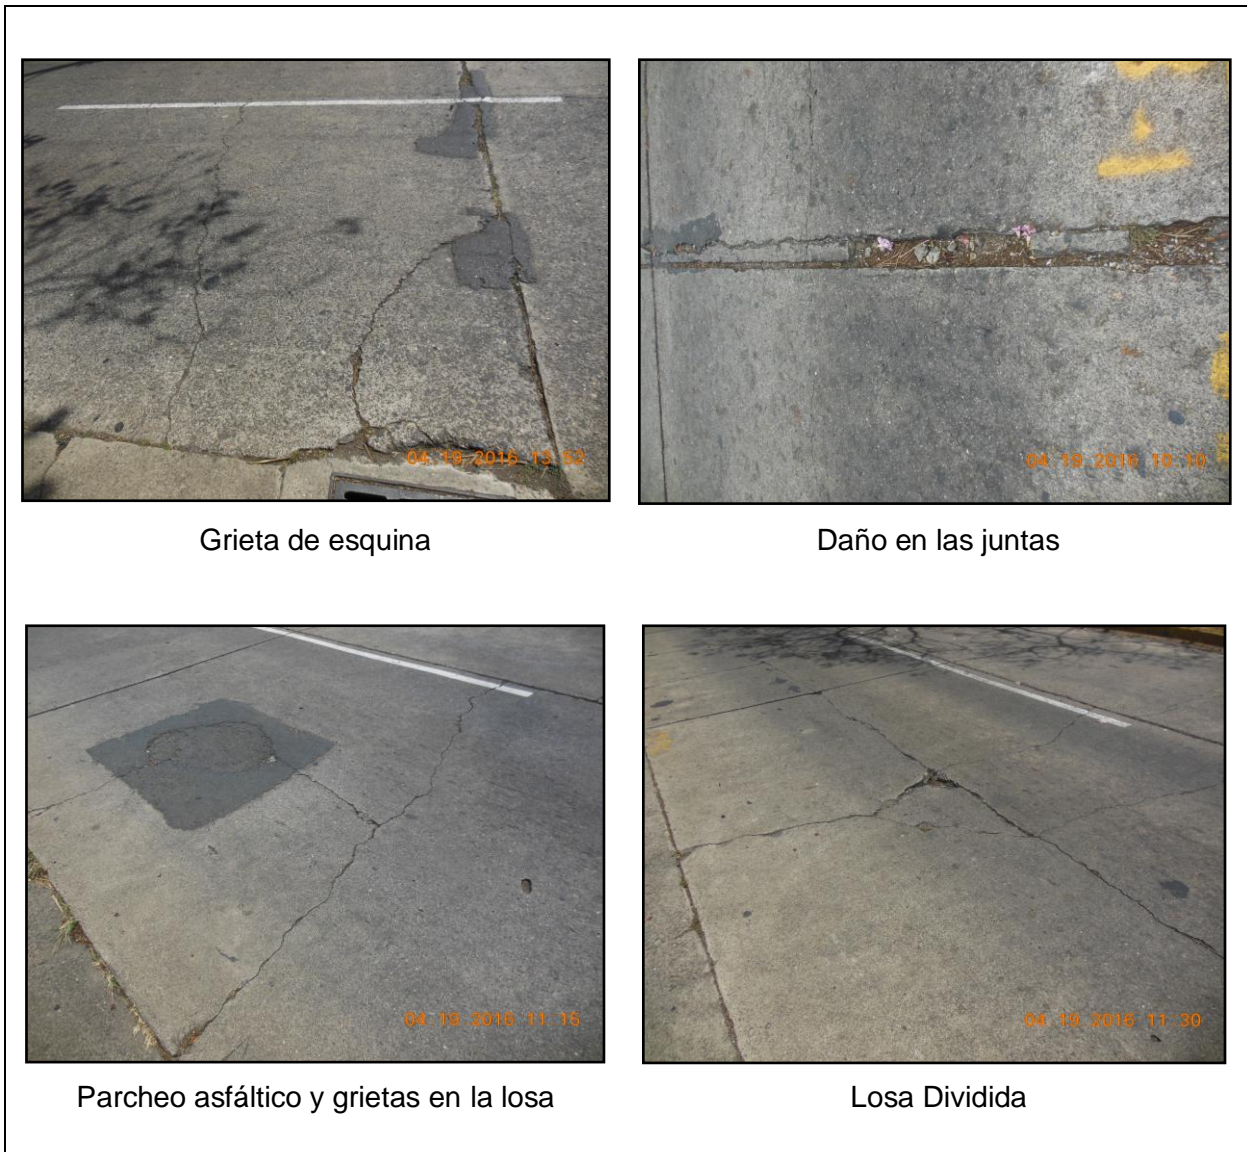
Sin embargo, se recomienda realizar una inspección orientada a la auscultación visual de los tramos de concreto con el fin de determinar la condición estructural del pavimento, esto debido a que presenta un deterioro avanzado. Se podría realizar la metodología del Índice de Condición del Pavimento (PCI, por sus siglas en inglés). En la Figura 31 se muestran algunos ejemplos de los deterioros que se observaron en los tramos de concreto analizados.

Figura 31. Deterioros del pavimento de concreto hidráulico en los tramos analizados

Es recomendable también realizar una inspección orientada a la auscultación visual de los tramos de concreto que se analizaron funcionalmente, esto con el fin de determinar la condición estructural del pavimento, pues presentan un deterioro avanzado.
