LABORATORIO NACIONAL
DE MATERIALES Y MODELOS ESTRUCTURALES

DIAGNÓSTICO DE LA RED VIAL
CANTONAL EN EL DISTRITO
VARABLANCA DE HEREDIA:

ESTIMACIÓN DEL VALOR DEL
PATRIMONIO VIAL

LM-PI-GM-INF-09-17

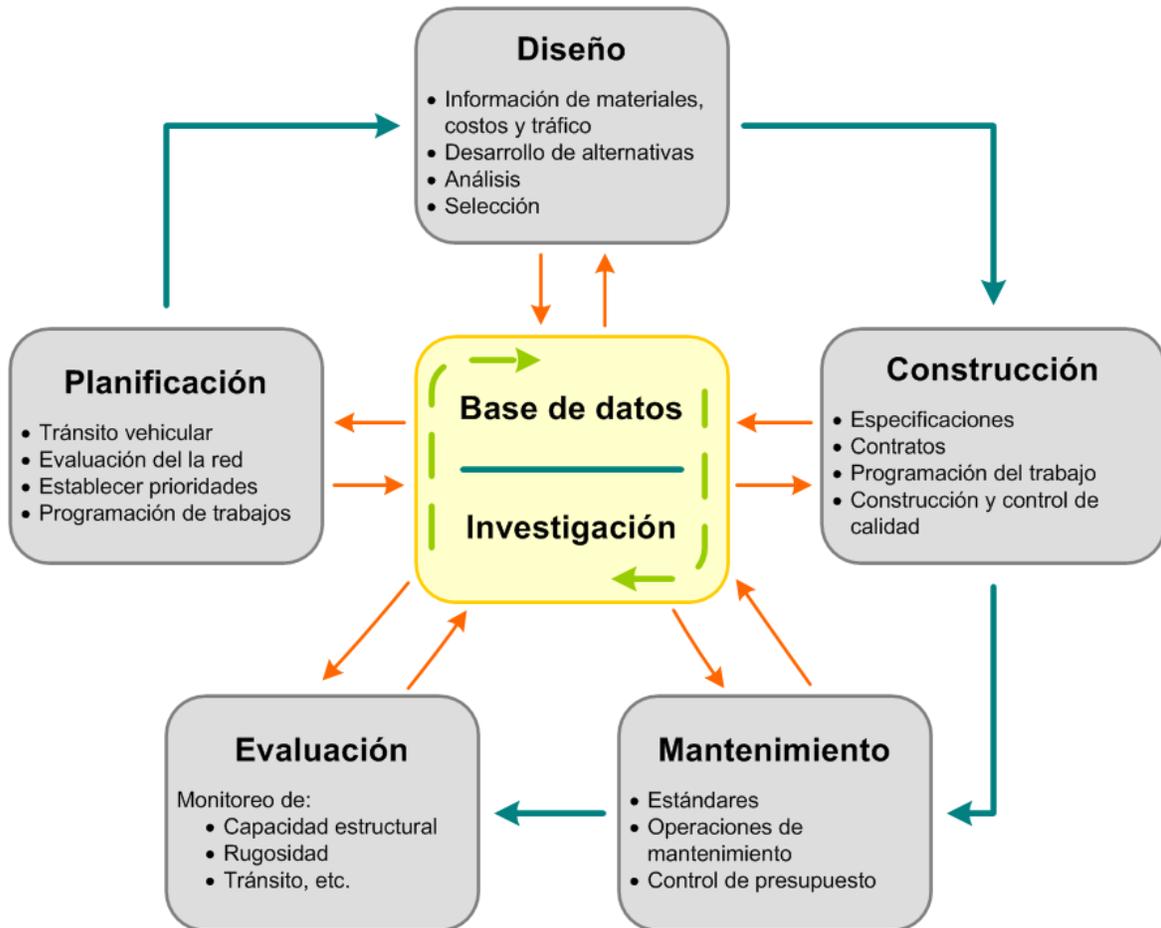
Figura 1. Estructura general de un sistema de gestión de pavimentos

Un sistema de gestión de pavimentos presenta una estructura general que se compone por cinco etapas bien definidas: planificación, diseño, construcción, mantenimiento y evaluación, las cuales son descritas en la Figura 1.

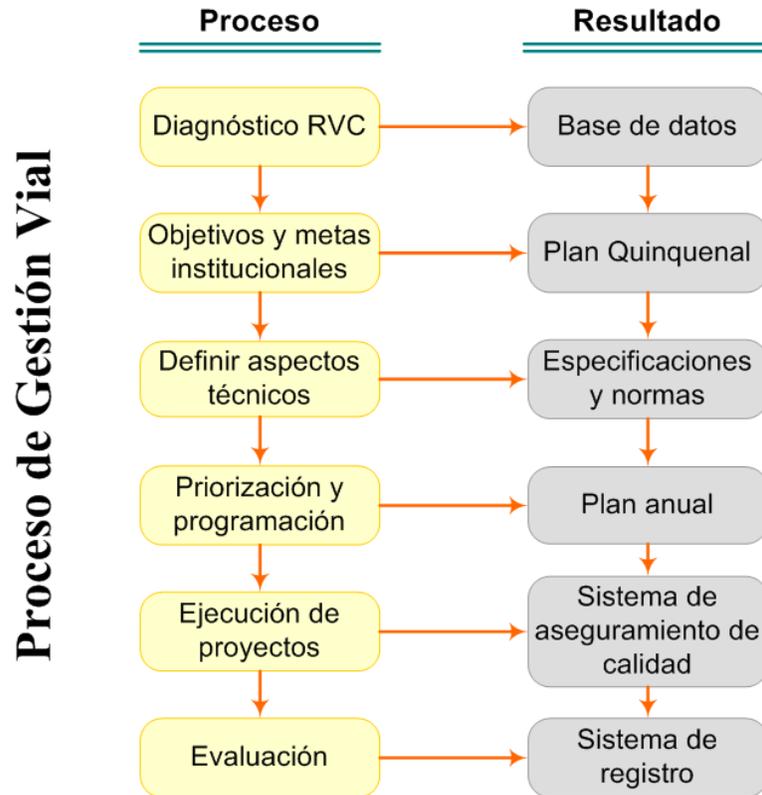
Figura 2. Esquema de proceso de gestión vial

Para establecer un sistema de gestión vial es necesario delimitar todas sus fases y destacar de manera adecuada los productos asociados a cada una de ellas, la Figura 2 muestra el flujograma para el proceso de gestión vial en el ámbito municipal.

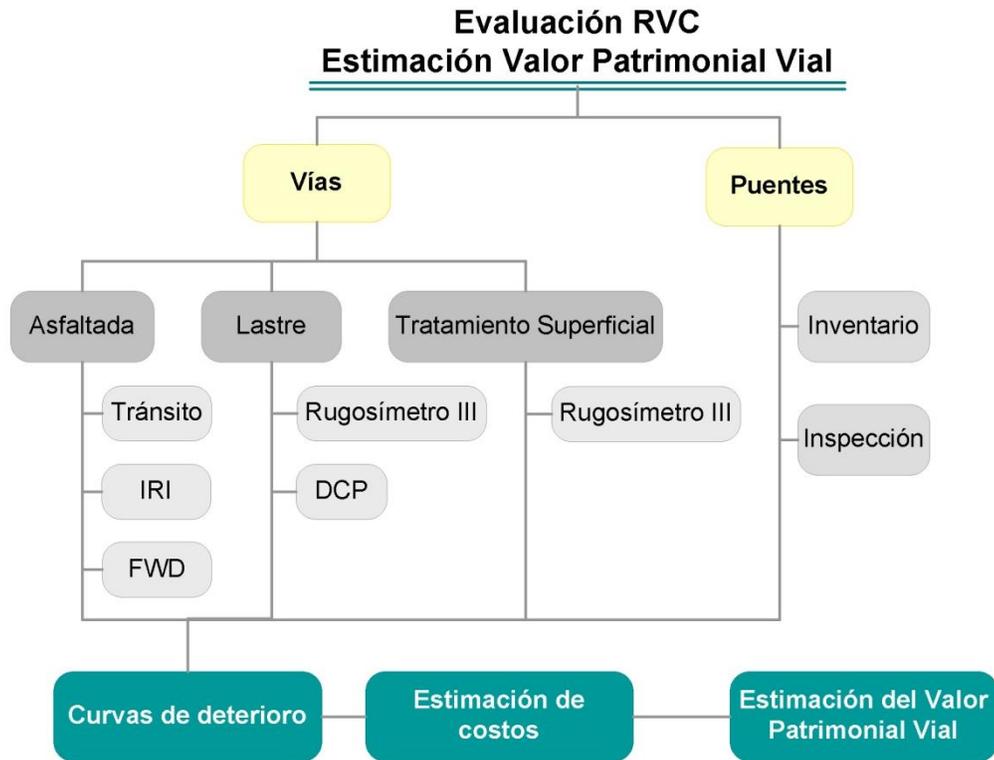
Figura 3. Esquema metodológico utilizado

En la Figura 3, se presenta el esquema metodológico implementado para determinar el diagnóstico de la RVC y obtener la información necesaria para la estimación del valor del patrimonio vial en este distrito.

En resumen, a partir de la información obtenida del diagnóstico tanto en vías como en puentes se tendrá el valor de condición actual. Luego se generarán las curvas de deterioro teóricas y se estimarán los costos constructivos asociados a las estructuras de pavimento ideales y puentes nuevos. Finalmente, se hace una comparación entre ese valor máximo posible y se compara con lo existente, de esta manera es posible estimar el valor patrimonial de los activos viales en este distrito.

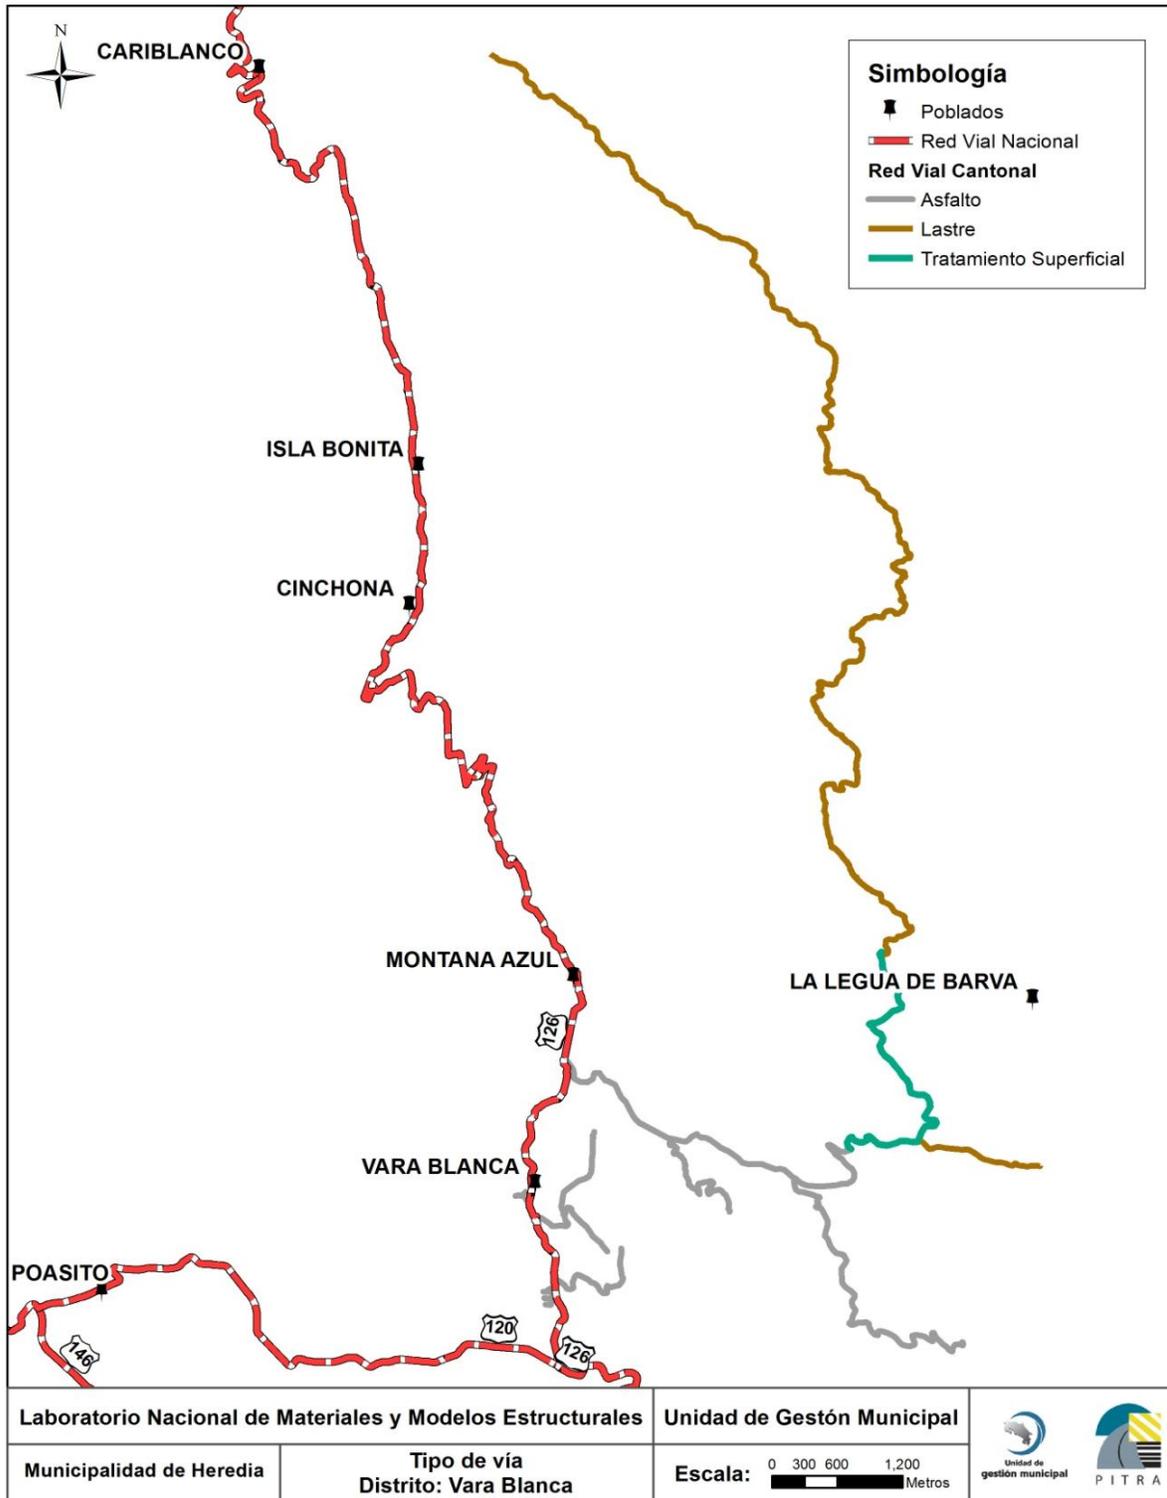
Figura 4. Tipo de vía de la red vial cantonal de Vara Blanca

La red vial cantonal de Vara Blanca posee caminos pavimentados, de lastre y con tratamiento superficial, a los cuales se les realizó diferentes ensayos dependiendo del tipo de vía. En la Figura 4 se muestra la clasificación del tipo de vía.

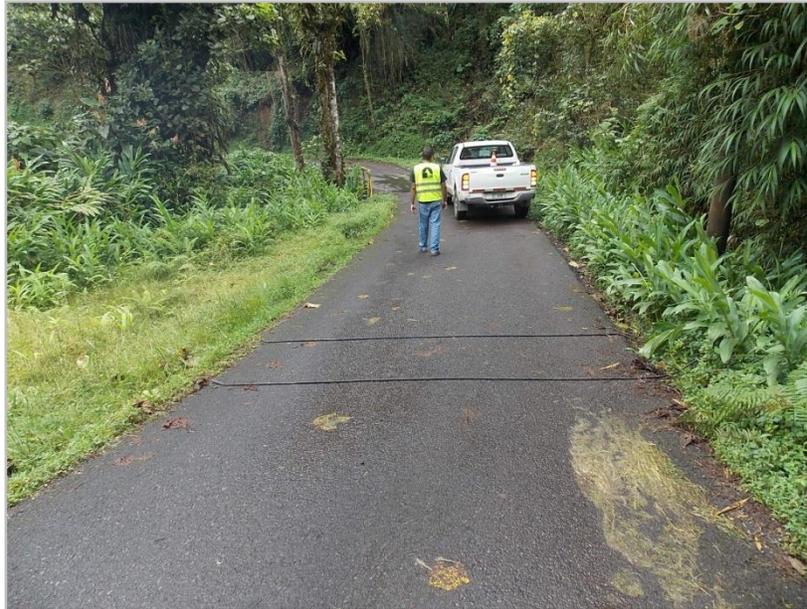
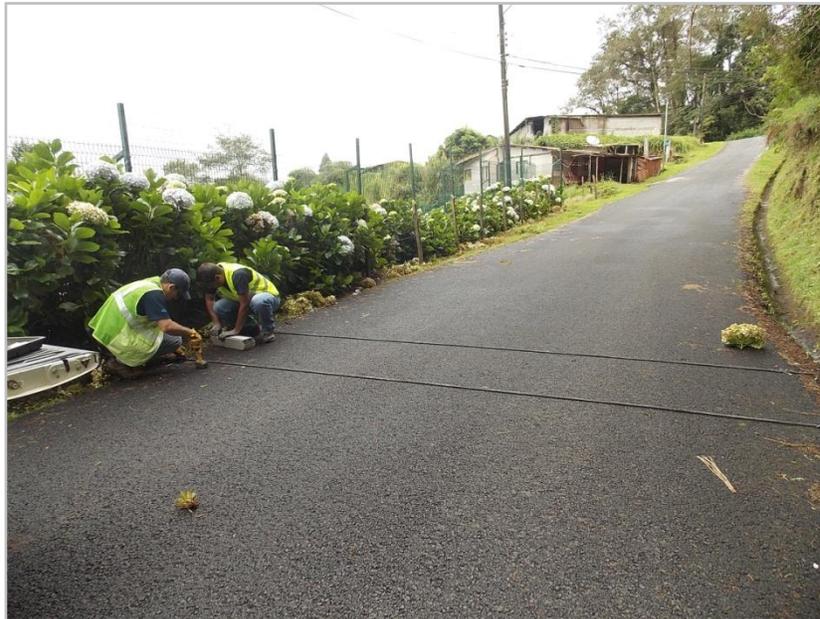
Figura 5. Contadores automáticos en red vial del distrito de Vara Blanca

En la Figura 5 se muestra la colocación de algunos de estos contadores en el distrito de Vara Blanca, en tanto que en la Figura 6 se muestran las ubicaciones de los conteos realizados y los valores de TPD obtenidos.

Dado que el volumen y tipo de tránsito cambian constantemente, se recomienda realizar los conteos de manera periódica, aproximadamente cada año o máximo cada dos años. Además, de esta manera se identifica la tasa de crecimiento del tránsito vehicular para la red.

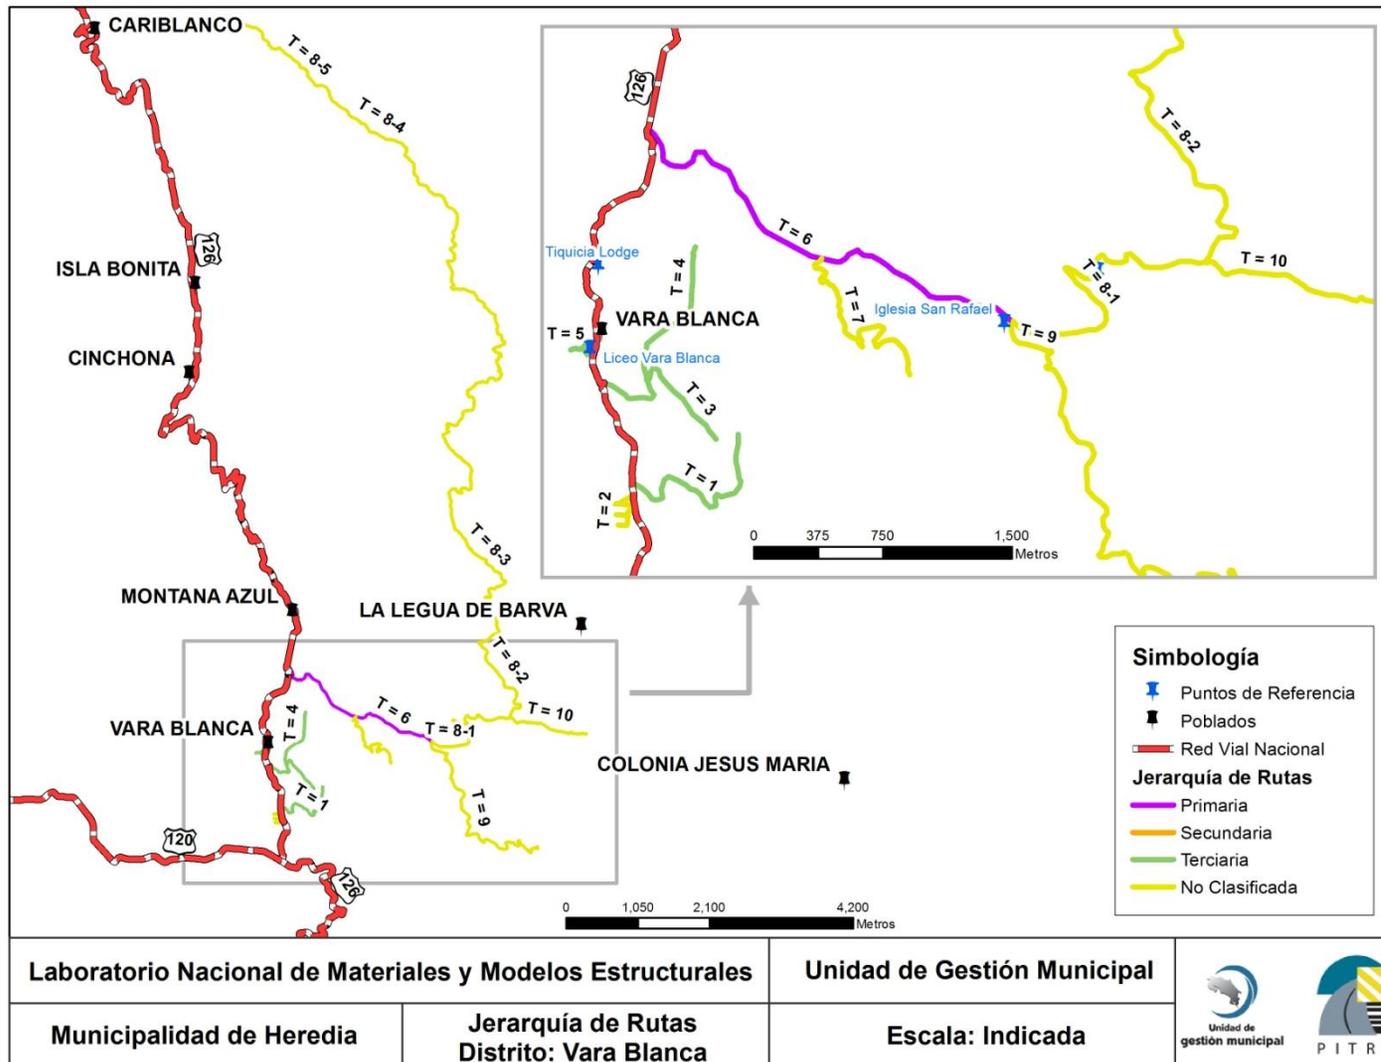
Figura 7. Clasificación funcional de vías en el distrito de Vara Blanca según la Municipalidad

En el caso de la Municipalidad de Heredia ya se cuenta con una clasificación propuesta por la municipalidad basada en los códigos de camino que se presenta en la Figura 7.

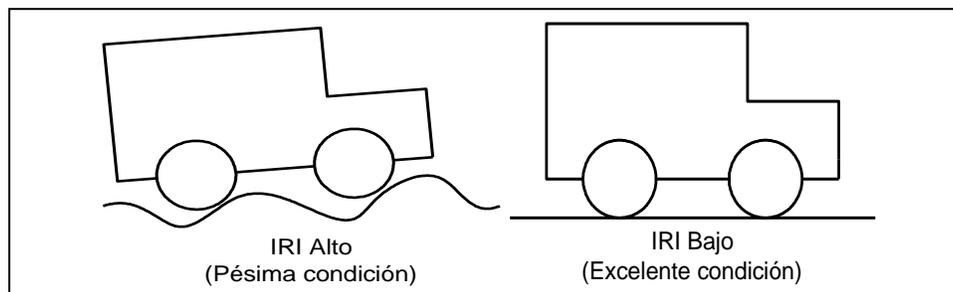
Figura 8. Representación física del Índice de Regularidad Internacional

Este parámetro resume matemáticamente el perfil longitudinal de la superficie del camino en una huella, representando las vibraciones inducidas por la regularidad de un camino en un auto de pasajeros típico; además, está definido por el valor de referencia de la pendiente promedio rectificadora (RARS80) producto de la simulación del modelo de cuarto de carro, (RQCS), para una velocidad de desplazamiento de 80 km/h. El IRI aumenta conforme la rugosidad aumenta, como se presenta en la Figura 8.

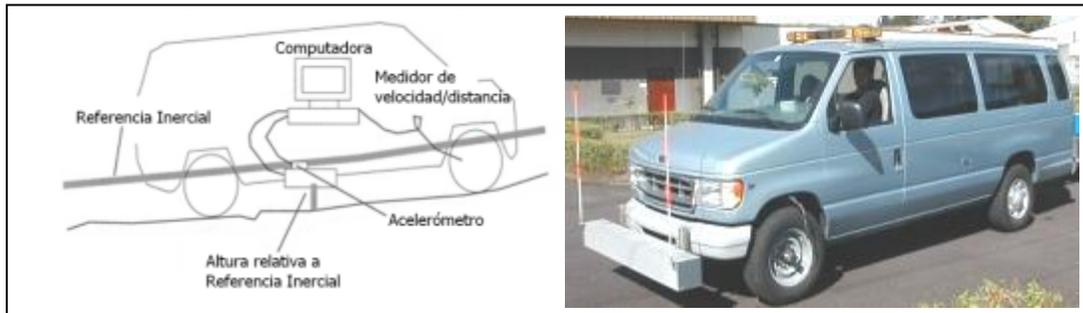
Figura 9. Perfilómetro Inercial Láser

El equipo Perfilómetro Inercial Láser, propiedad del LanammeUCR, mide la distancia del suelo al vehículo con un medidor láser ubicado en la parte delantera del vehículo, como se muestra en el esquema de funcionamiento del equipo de la Figura 9.

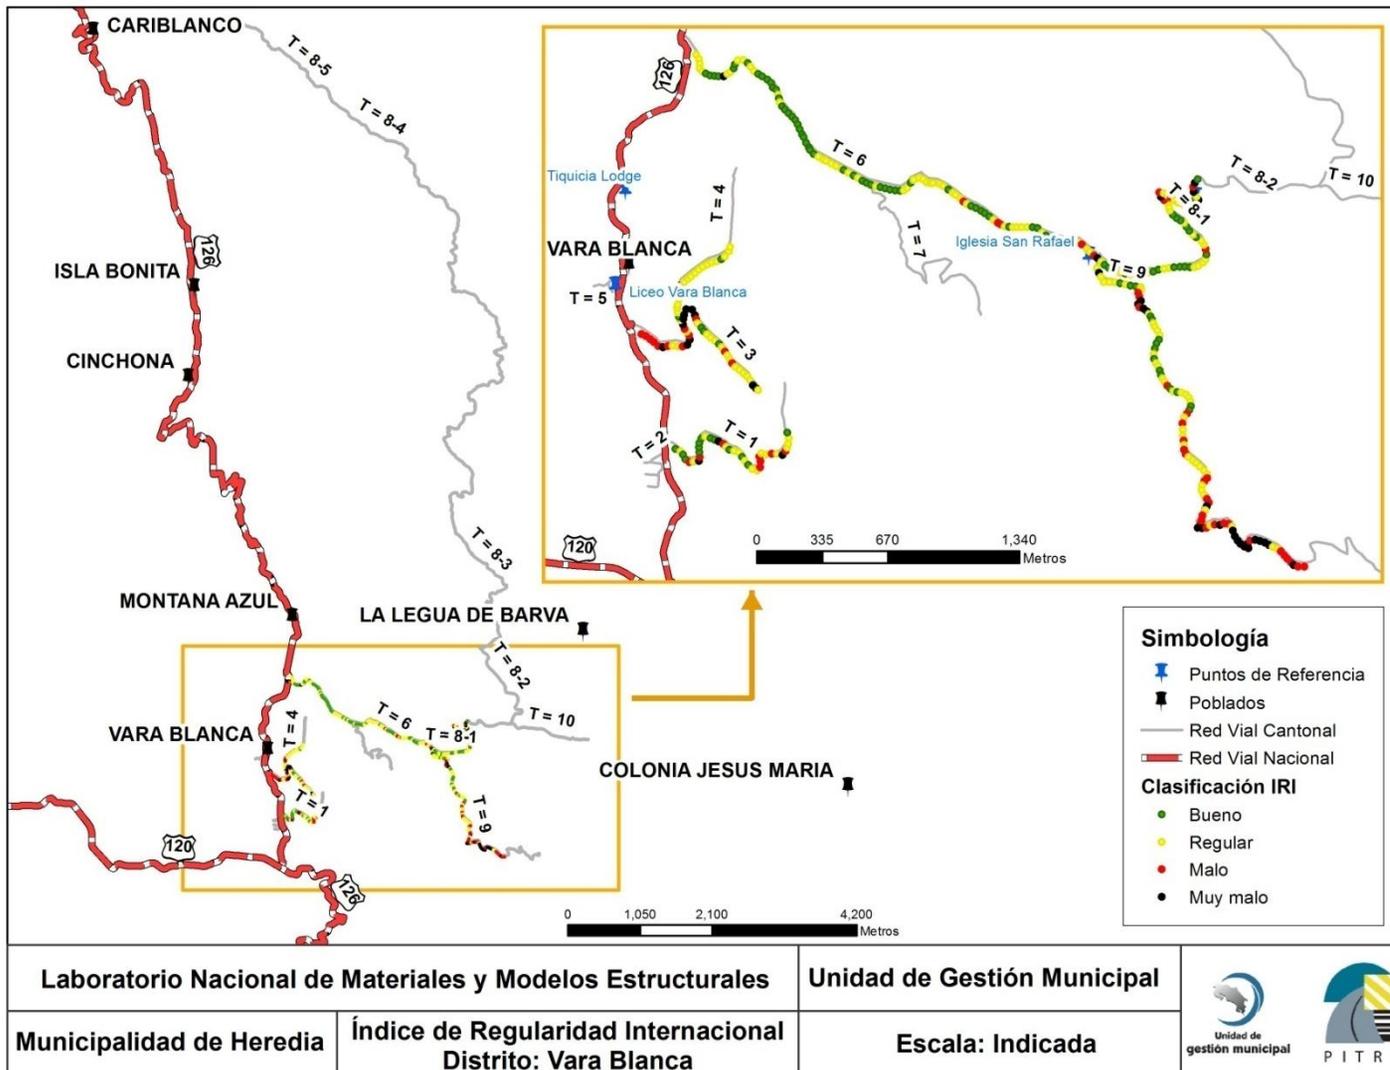
Figura 10. Resultados del IRI para las mediciones realizadas en el distrito de Vara Blanca

Condición	IRI (m/km)
Bueno	< 3,6
Regular	3,6-6,4
Malo	6,4-10
Muy malo	> 10

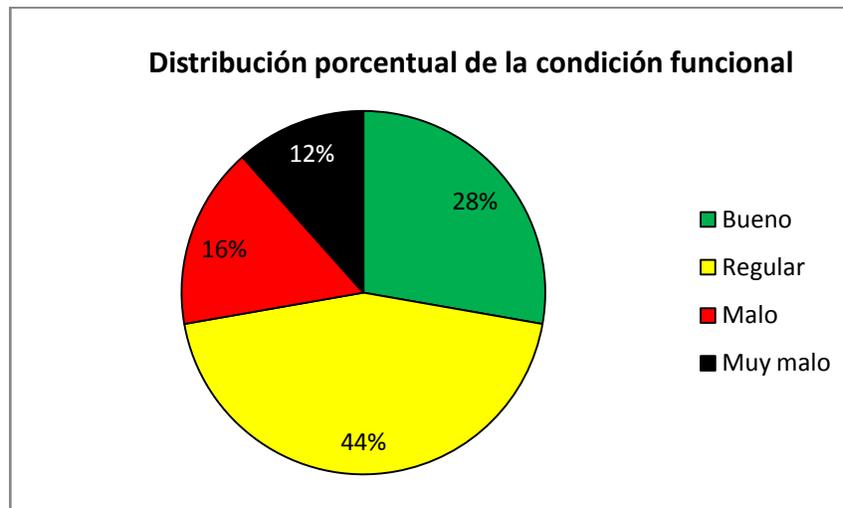
Figura 12. Distribución porcentual de la condición según el IRI

En la Figura 12 se presenta la distribución porcentual de cada una de las mediciones de IRI en las cuatro categorías definidas. Se determinó que un 28% de las estimaciones de IRI a cada 25 metros se encuentran en la categoría "Bueno", además, un 44% y 16% se pueden clasificar en las categorías de "Regular" y "Malo" respectivamente, esto caracteriza una superficie con condiciones aceptables de operación en su mayor parte (72%) que favorece menores costos de operación a los usuarios.

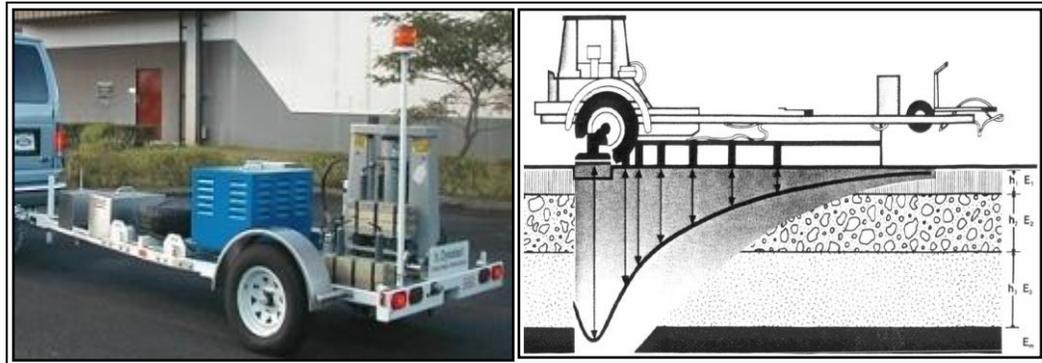
Figura 13. Equipo de deflectometría de impacto

El procedimiento para la aplicación de este equipo consiste en dejar caer una carga de impacto estándar sobre el pavimento y medir las deflexiones en nueve puntos a diferentes distancias respecto al punto exacto donde se aplicó la carga. A continuación en la Figura 13 se muestra el equipo de medición y los puntos donde se miden las deflexiones.

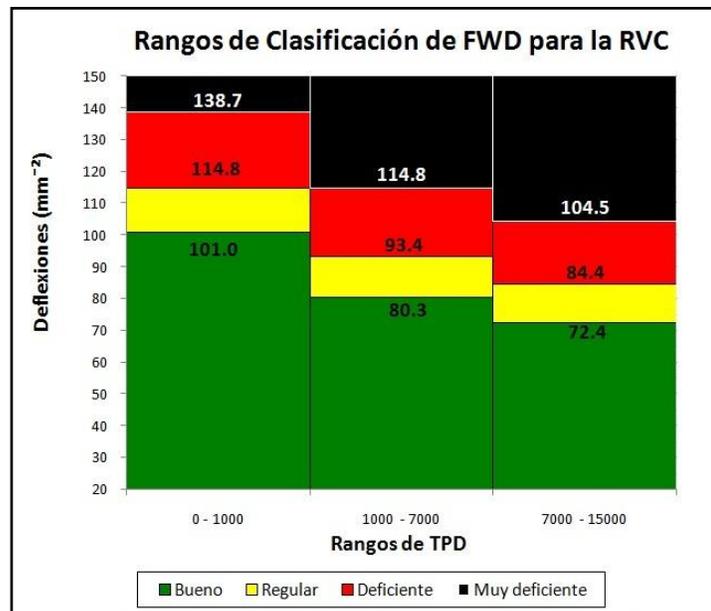
Figura 14. Condición del pavimento para una estructura con base granular

La clasificación utilizada para los valores de deflectometría para una estructura con base granular son tomados a partir de un estudio realizado por el LanammeUCR (Proyecto LM-PI-GM-03-2014, LanammeUCR), en el cual se determinaron rangos según las distintas categorías de TPD, de acuerdo con parámetros observados en la RVC, en la Figura 14 se presenta la clasificación de deflectometría utilizada. En la Figura 15 y Figura 16 se muestran los resultados de la prueba de deflectometría en el distrito de Vara Blanca.

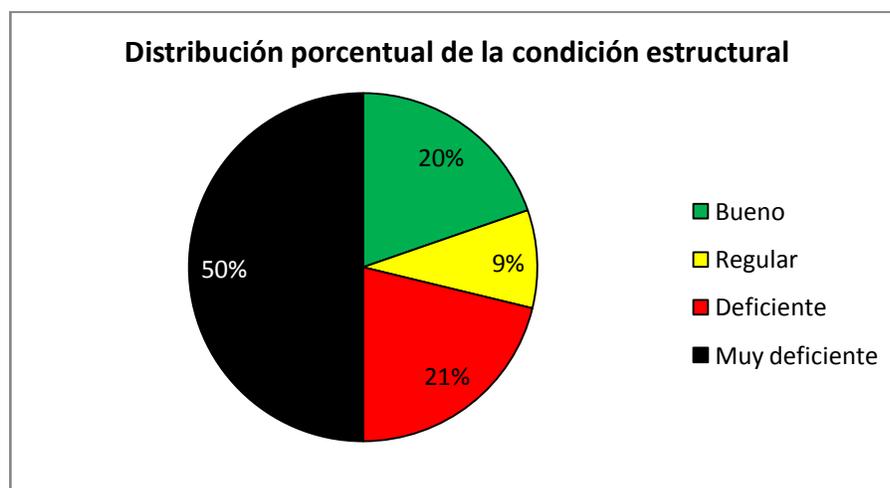
Figura 17. Distribución porcentual de la condición según FWD

Para la red vial de Vara Blanca estas mediciones se realizaron con el equipo Deflectómetro de Impacto a cada 50 metros a lo largo de la red (aproximadamente 12,6 km). En la Figura 17, se muestra gráficamente la evaluación realizada, se observa que un 29% de todas las mediciones realizadas presentan una buena o regular condición estructural, es decir, soportan adecuadamente las cargas que le generan los vehículos. Sin embargo, un 71% de las mediciones del pavimento presentan un desempeño "Deficiente" o "Muy deficiente", por lo podrían requerir acciones de refuerzo o reconstrucción para que puedan trabajar de manera óptima.

Es importante mencionar que con la información disponible a este punto es posible para la Municipalidad de Heredia determinar labores básicas de intervención basados en los datos de tránsito, IRI y Deflectometría usando el método de notas de calidad que no se ha incluido en este informe al encontrarse fuera del alcance establecido.

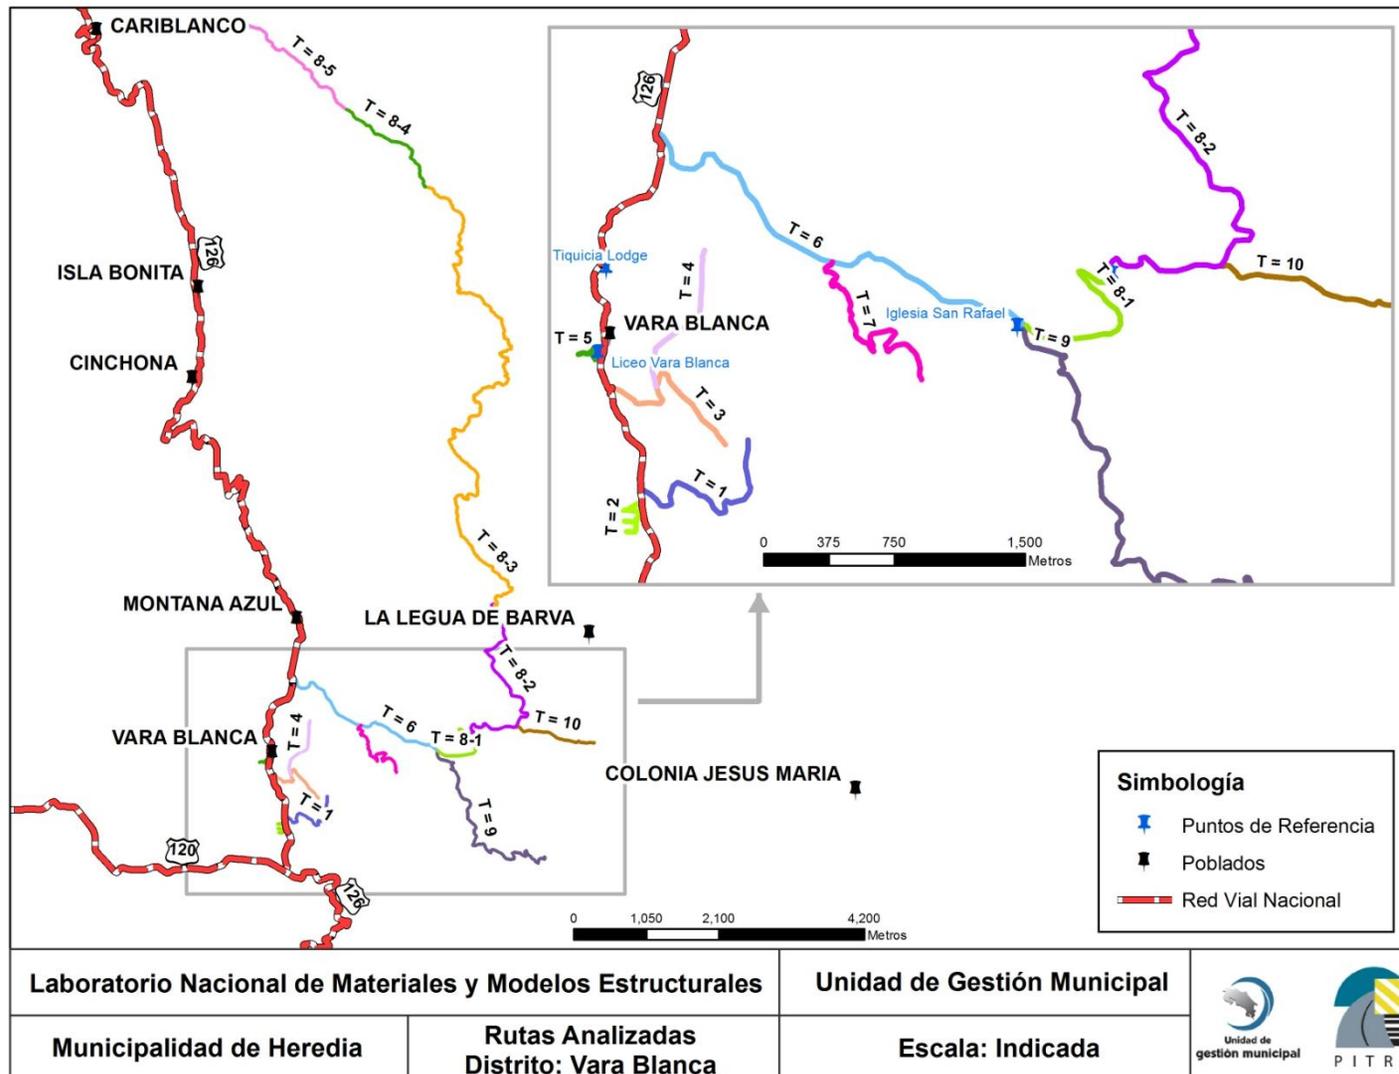
Figura 18. Tramos homogéneos propuestos

Una vez obtenidos todos los resultados mostrados anteriormente es posible iniciar una segmentación de la red vial, basándose en la distribución de códigos de caminos ya existentes en la Municipalidad; tomando en cuenta además los criterios de tránsito, respuesta del pavimento y regularidad superficial, así como la percepción del uso de acuerdo con las visitas a campo. En la Figura 18 se muestra los tramos obtenidos.

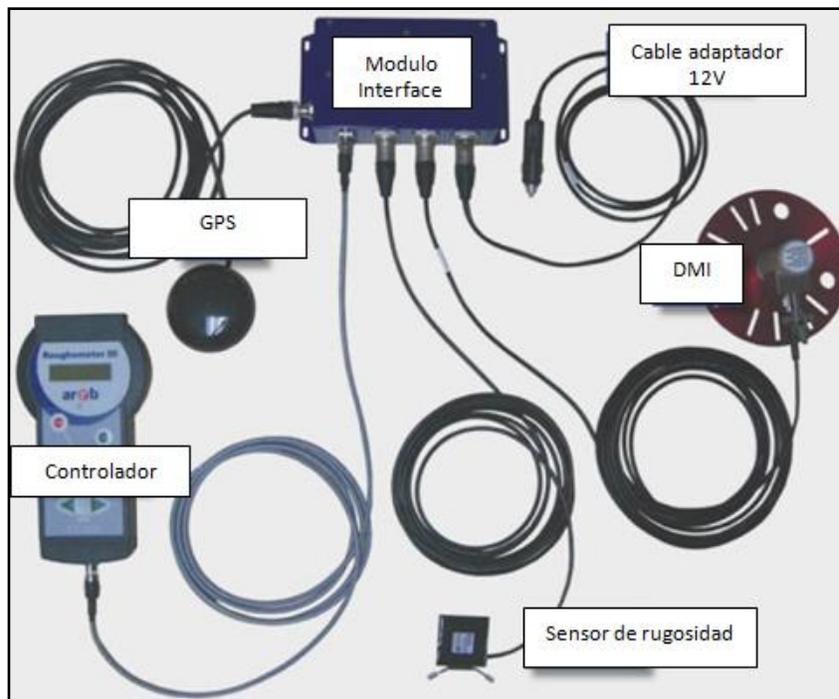
Figura 19. Componentes del Rugosímetro III

Es ideal que los caminos no pavimentados cuenten con un indicador objetivo de su condición y de esta forma poder realizar un diagnóstico y establecer las medidas de mantenimiento o intervención que requieren. Uno de estos indicadores es el Índice de Rugosidad Internacional (IRI), obtenido a partir del equipo Rugosímetro III. Este instrumento mide el perfil longitudinal de la superficie de ruedo de caminos rurales pavimentados o sin pavimentar, con velocidades bajas y relieve ondulado y montañoso. En la Figura 19 se muestra los componentes del equipo.

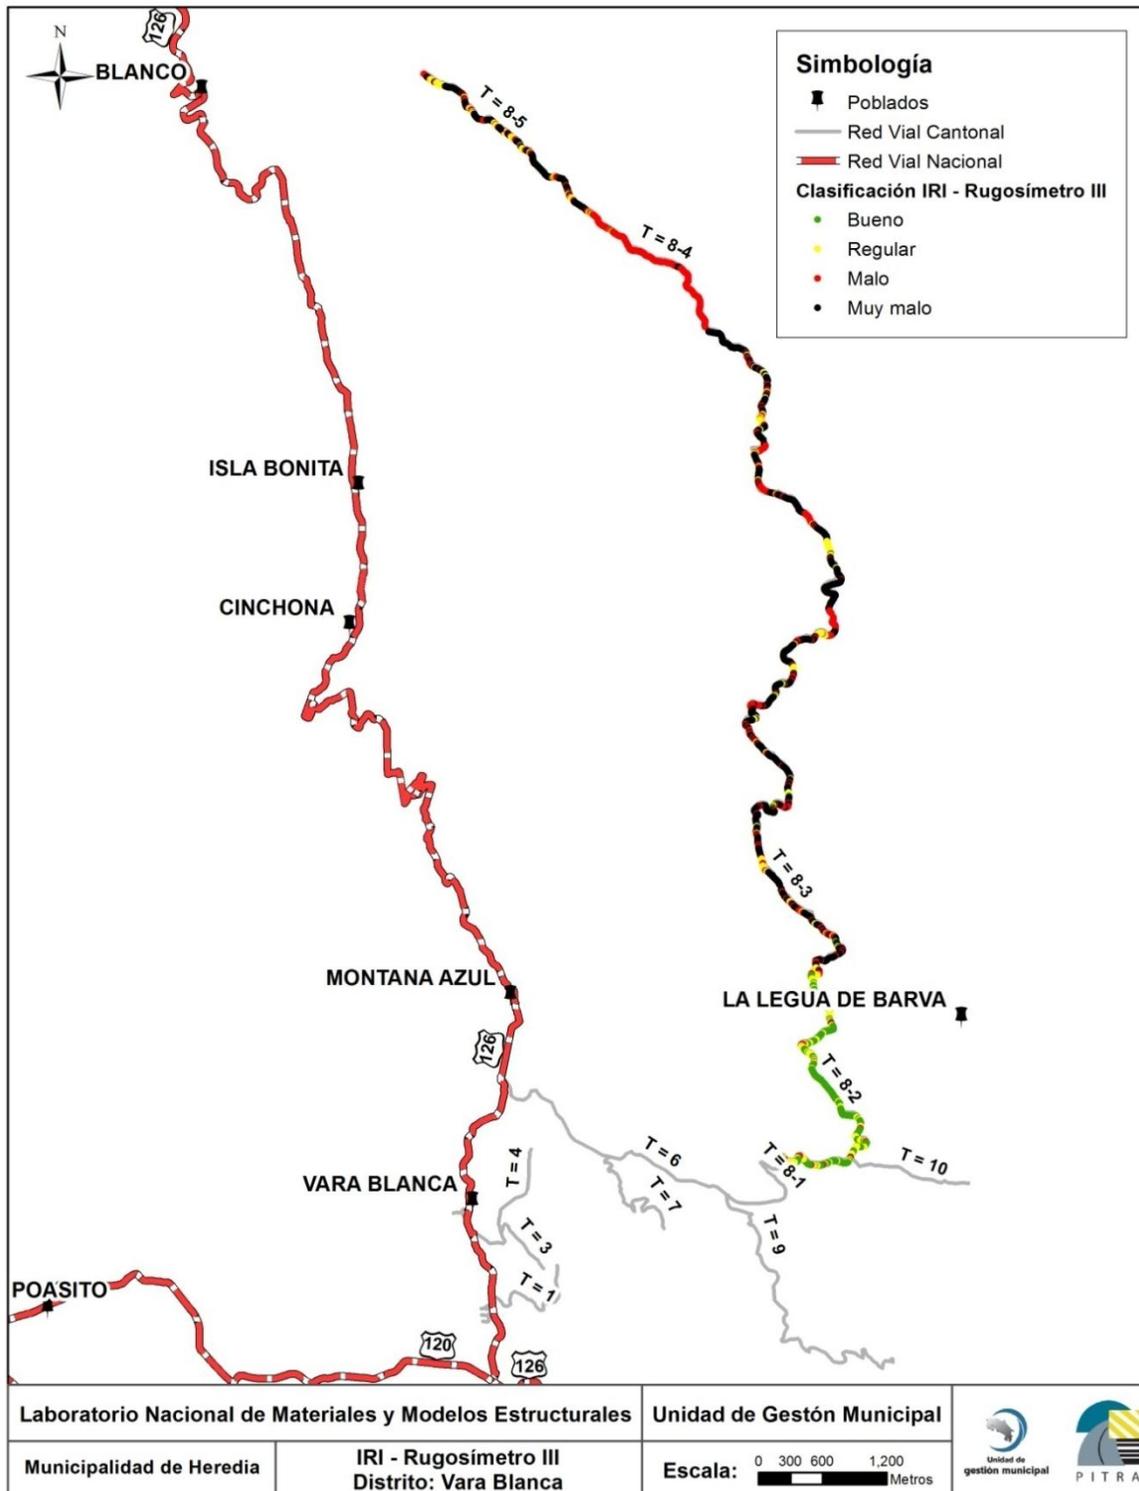
Figura 20. Resultados de las mediciones de IRI realizadas con el Rugosímetro III

Condición	IRI (m/km)	Superficie de rodamiento
Bueno	< 5	Sin deterioros
Regular	5-10	Presenta cierto deterioro superficial como baches y hundimientos puntuales
Malo	10-15	Presenta deterioros importantes, hundimientos y baches
Muy malo	> 15	Presenta un gran deterioro, grandes deformaciones, hundimientos y baches

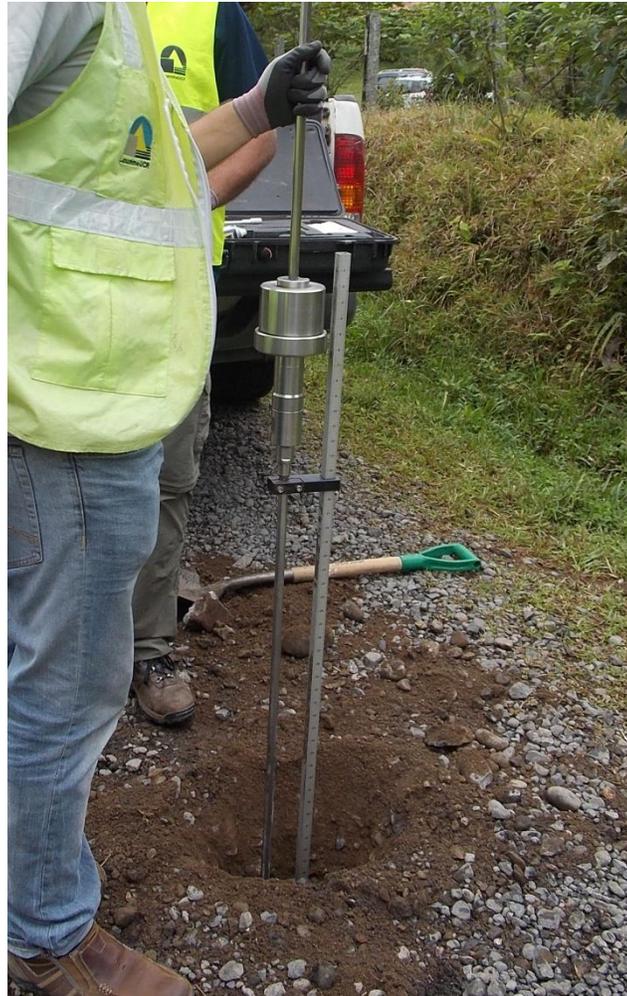
Figura 22. Prueba de DCP realizada en sitio

En esta sección se analiza la red vial de lastre, considerando la resistencia de la capa de la sub-rasante para soportar carga de acuerdo con el valor de CBR obtenido en sitio mediante pruebas con el Cono de Penetración Dinámico (DCP, por sus siglas en inglés), como se muestra en la Figura 22.

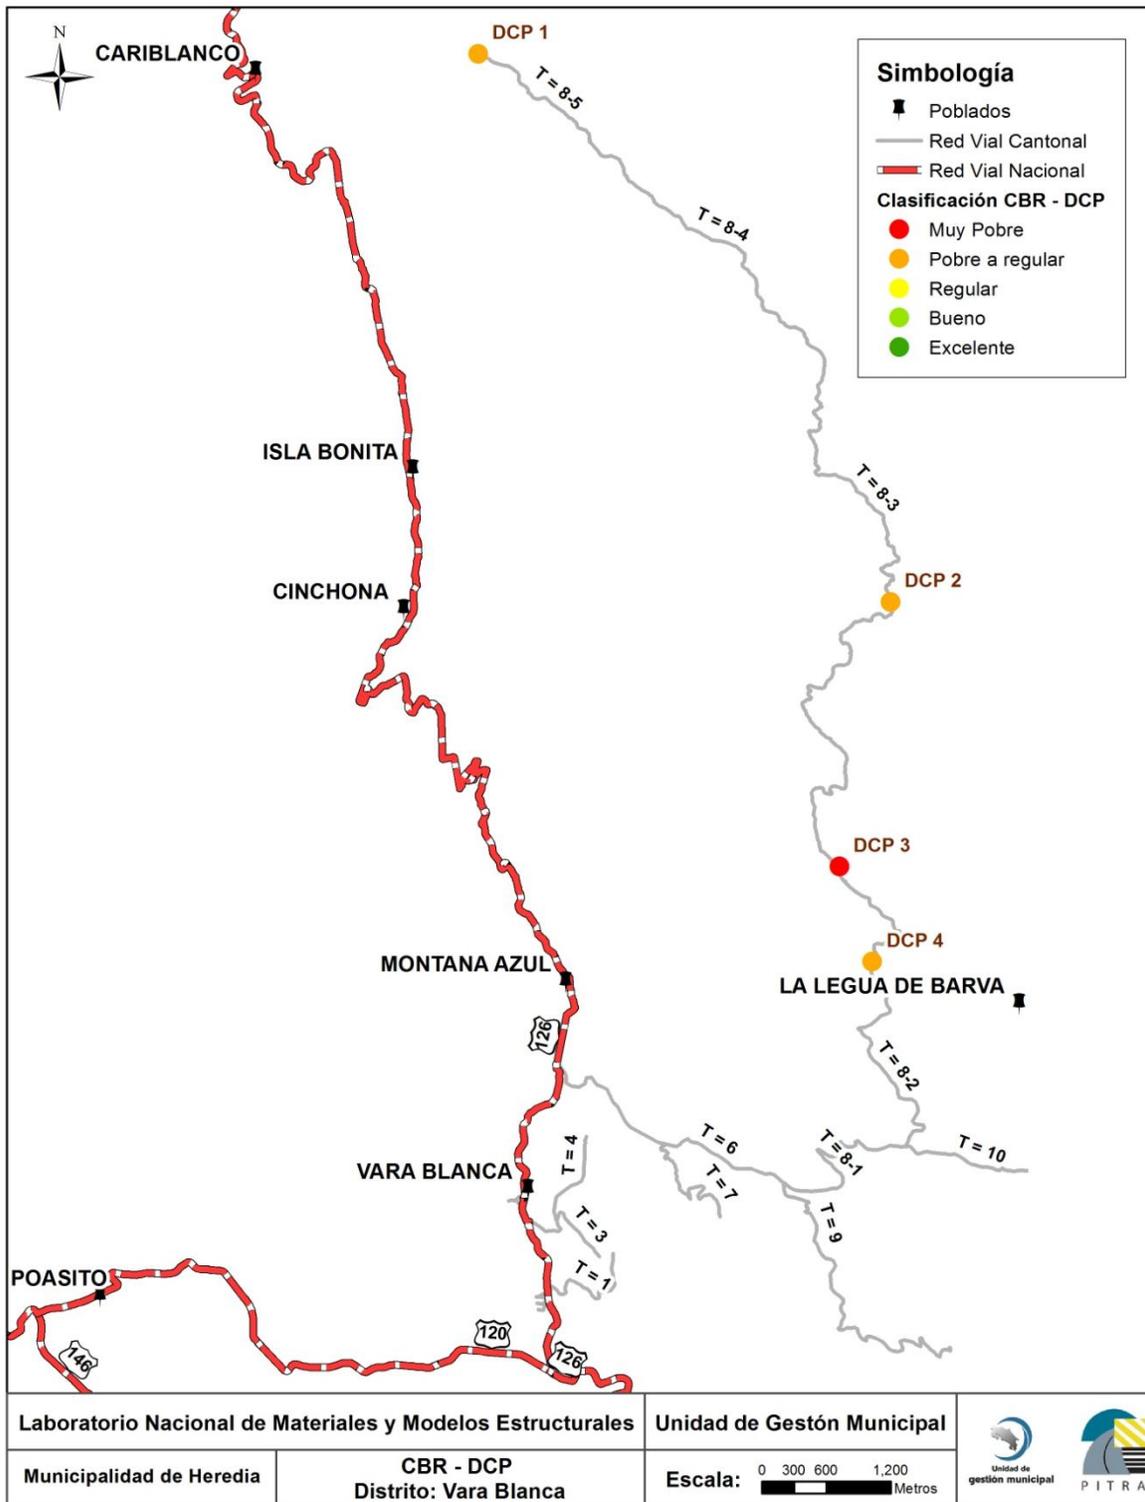
Figura 22. Clasificación del CBR según Bowles, en el distrito de Vara Blanca

Sondeo	Descripción	Masa (kg)	Índice DCP Promedio	CBR DCP
1	Suelo café claro, limo arcilloso	8	31.1	6.3
3	Suelo café oscuro - rojizo	8	43.4	4.3
4	Suelo arcilloso de alta plasticidad. Color café oscuro sin olor	8	68.0	2.8
5	Suelo café oscuro sin olor	8	37.3	5.1

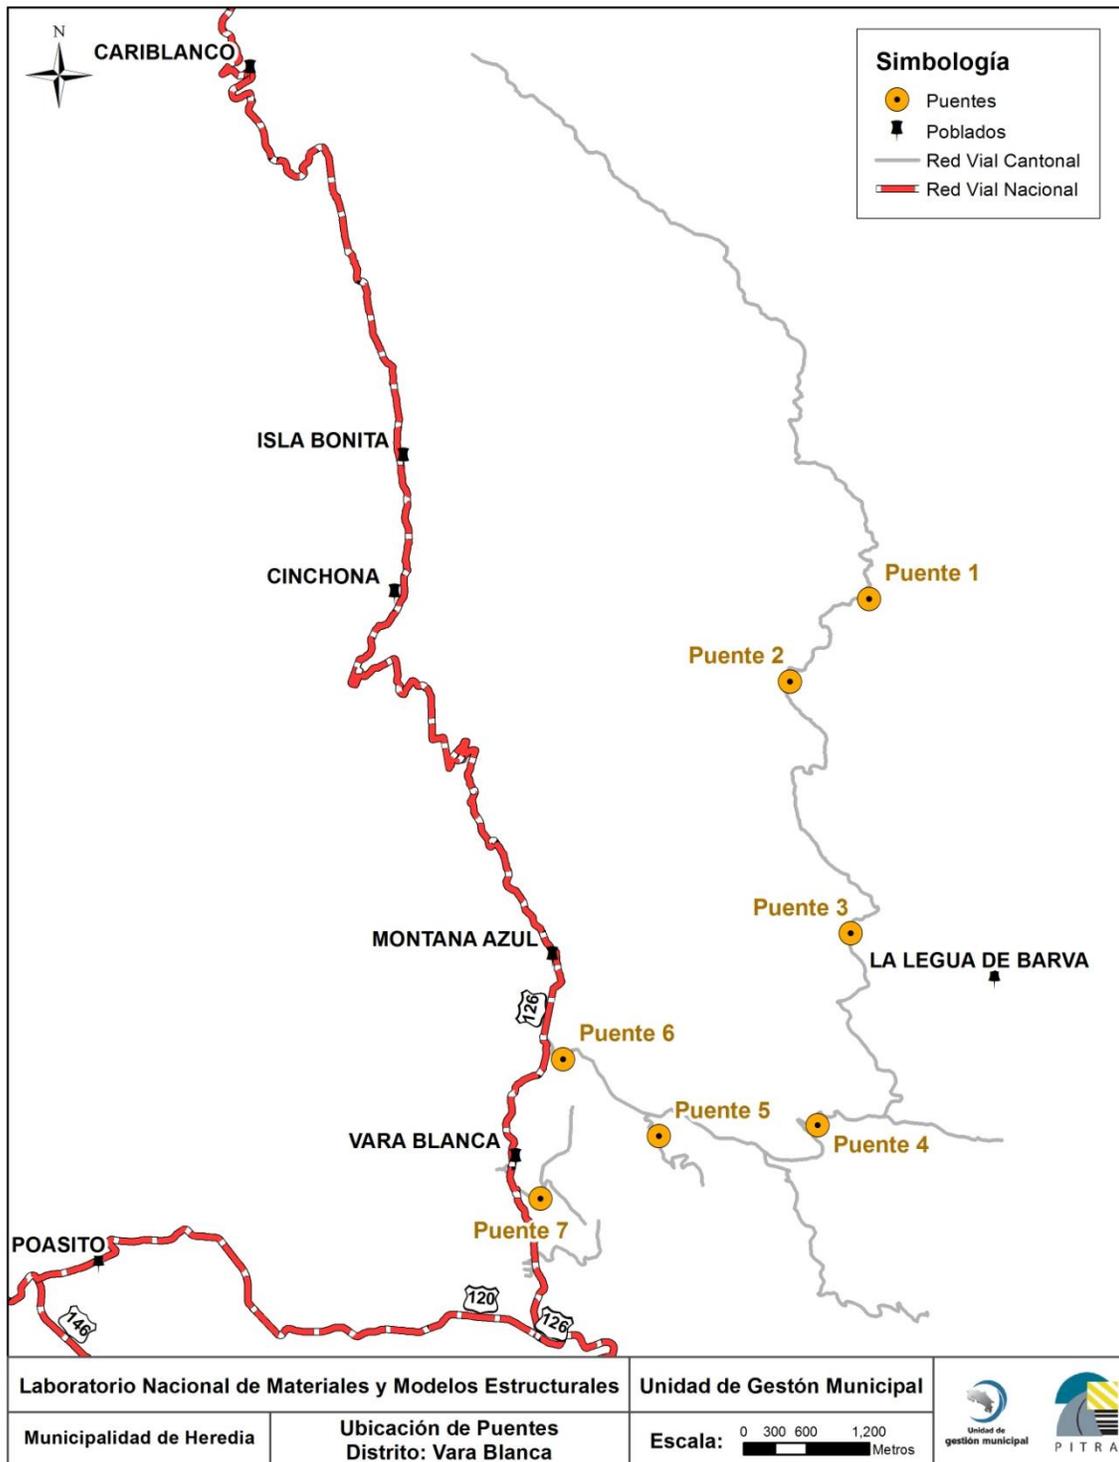
Figura 23. Ubicación de puentes inspeccionados

Nombre del puente	Longitud	Tipo de estructura	Principales deficiencias	Condición
1. Río San Fernando	22.8m	Superestructura y bastiones de concreto presforzado.	<ul style="list-style-type: none"> • Leves agrietamientos en algunas losetas. 	Satisfactoria

3. Río Santo Domingo	8m	Superestructura con vigas metálicas y bastiones de concreto ciclópeo.	<ul style="list-style-type: none"> • Socavación considerable en ambos bastiones. • Vigas con oxidación generalizada y corrosión en varios sectores. • Elementos de acero de las juntas sobresalen a la superficie. • Nidos de piedra en losa (cara inferior) • Deterioros menores en superficie de ruedo. 	Seria

4. Río San Rafael	22.5m	Superestructura de vigas de acero y bastiones de concreto reforzado.	<ul style="list-style-type: none"> • No se identifican daños. 	Satisfactoria

5. Afluente Río Sarapiquí	9.15m	Superestructura de vigas de acero y bastiones de concreto ciclópeo.	<ul style="list-style-type: none"> • Hay socavación en un bastión. • Condiciones de soporte inciertas al estar apoyado en roca. • Vigas principales con oxidación y corrosión con pérdida de sección. • Barandas inadecuadas. • Apoyos con deterioros. 	Seria

6. Río Sarapiquí	16m	Superestructura de losetas y vigas de acero con bastiones de concreto.	<ul style="list-style-type: none"> • Barandas de acero en mal estado, presentan impactos. • Vigas principales con oxidación y corrosión con pérdida de sección. • Separación en el cuerpo del bastión #2. • Inicios de socavación en bastión #2. 	Seria

Nombre del puente	Longitud	Tipo de estructura	Principales deficiencias	Condición
7. Brazo Río Sarapiquí	9.3m	Superestructura compuesta por dos chasis de camión con laminas de acero, subestructura de bastiones de concreto ciclópeo.	<ul style="list-style-type: none"> • Laminas de acero con deformaciones y roturas en las soldaduras generan aberturas y movimientos. • Barandas en mala condición. • Bastiones sin aletones, pérdida de material en relleno de aproximación. • Socavación en ambos bastiones. 	Seria

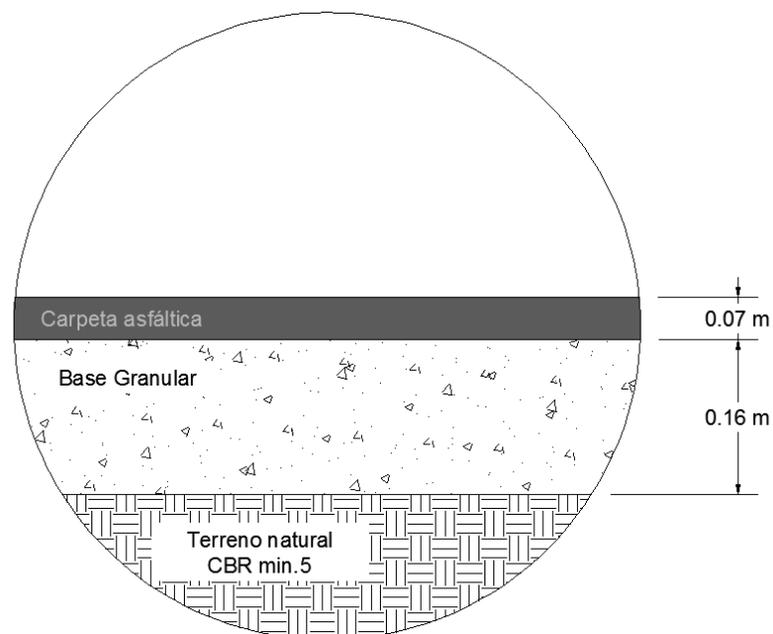
Figura 24. Estructura de pavimento modelo para vías primarias

Se utilizará la metodología establecida por la ecuación AASHTO 93 para la determinación de las estructuras de pavimento. Considerando la configuración tradicional de carpeta asfáltica, base granular y subbase granular, cabe mencionar que los datos de deflectometría no muestran que en ninguna de las calles evaluadas se cuente con bases estabilizadas o estructuras de concreto y acorde a lo visto en campo. Las estructuras que se presentan a continuación estarán ligadas al valor máximo de la curva de deterioro y a partir de este se establecerá el valor de las vías actuales considerando el valor de PCI obtenido en cada tramo propuesto. En el Cuadro 9 se muestran los parámetros de diseño, en la Figura 24 y Figura 25. Las estructuras obtenidas, las memorias de cálculo se adjuntan como anexos.

Variable de diseño		Rutas primarias	Rutas terciarias
Ejes equivalentes	<i>W18</i>	62.873	24.920
Periodo de análisis	<i>años</i>	10	10
Confiabilidad	<i>R</i>	80%	70%
Índice de servicio inicial	<i>po</i>	4,2	4,2
Índice de servicio final	<i>pt</i>	2,5	2,5
Desviación normal estándar	<i>Zr</i>	-0.842	-0.524
Desviación estándar general	<i>So</i>	0,45	0,45
Módulo de resiliencia de la subrasante (psi)	<i>Mref</i>	7500	7500
Módulo de resiliencia de la base (psi)	<i>Ebs</i>	28000	28000
Diferencia de índices de servicio	ΔPSI	1.7	1.7
Coefficiente estructural de carpeta asfáltica	<i>a1</i>	0,44	0,44
Coefficiente estructural de base (BG)	<i>a2</i>	0,135	0,135
Coefficiente de drenaje de base (BG ó BE)	<i>m2</i>	0.8	0.8

- Las estructuras de pavimento modelo propuestas sirven además de guía hacia futuras intervenciones en la red vial de Vara Blanca.
- Se recomienda realizar verificaciones periódicas de condición mediante muestreos de PCI en el caso de pavimentos y mediante inspecciones visuales a puentes para validar las curvas de deterioro teóricas utilizadas.
