LABORATORIO NACIONAL
DE MATERIALES Y MODELOS ESTRUCTURALES

DIAGNÓSTICO DE LA RED VIAL
CANTONAL EN EL DISTRITO
VARABLANCA DE HEREDIA:

ESTIMACIÓN DEL VALOR DEL
PATRIMONIO VIAL

LM-PI-GM-INF-09-17

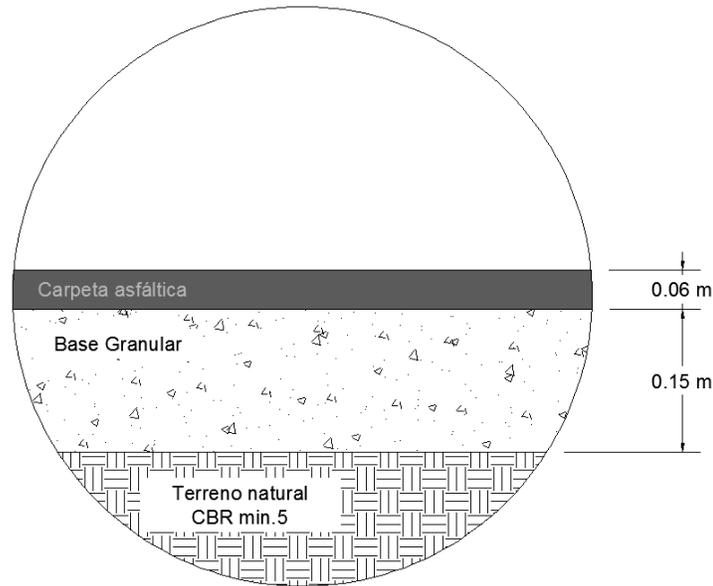
Figura 25. Estructura de pavimento modelo para vías terciarias

Se utilizará la metodología establecida por la ecuación AASHTO 93 para la determinación de las estructuras de pavimento. Considerando la configuración tradicional de carpeta asfáltica, base granular y subbase granular, cabe mencionar que los datos de deflectometría no muestran que en ninguna de las calles evaluadas se cuente con bases estabilizadas o estructuras de concreto y acorde a lo visto en campo. Las estructuras que se presentan a continuación estarán ligadas al valor máximo de la curva de deterioro y a partir de este se establecerá el valor de las vías actuales considerando el valor de PCI obtenido en cada tramo propuesto. En el Cuadro 9 se muestran los parámetros de diseño, en la Figura 24 y Figura 25. Las estructuras obtenidas, las memorias de cálculo se adjuntan como anexos.

Variable de diseño		Rutas primarias	Rutas terciarias
Ejes equivalentes	<i>W18</i>	62.873	24.920
Periodo de análisis	<i>años</i>	10	10
Confiabilidad	<i>R</i>	80%	70%
Índice de servicio inicial	<i>po</i>	4,2	4,2
Índice de servicio final	<i>pt</i>	2,5	2,5
Desviación normal estándar	<i>Zr</i>	-0.842	-0.524
Desviación estándar general	<i>So</i>	0,45	0,45
Módulo de resiliencia de la subrasante (psi)	<i>Mref</i>	7500	7500
Módulo de resiliencia de la base (psi)	<i>Ebs</i>	28000	28000
Diferencia de índices de servicio	ΔPSI	1.7	1.7
Coefficiente estructural de carpeta asfáltica	<i>a1</i>	0,44	0,44
Coefficiente estructural de base (BG)	<i>a2</i>	0,135	0,135
Coefficiente de drenaje de base (BG ó BE)	<i>m2</i>	0.8	0.8

- Las estructuras de pavimento modelo propuestas sirven además de guía hacia futuras intervenciones en la red vial de Vara Blanca.
- Se recomienda realizar verificaciones periódicas de condición mediante muestreos de PCI en el caso de pavimentos y mediante inspecciones visuales a puentes para validar las curvas de deterioro teóricas utilizadas.

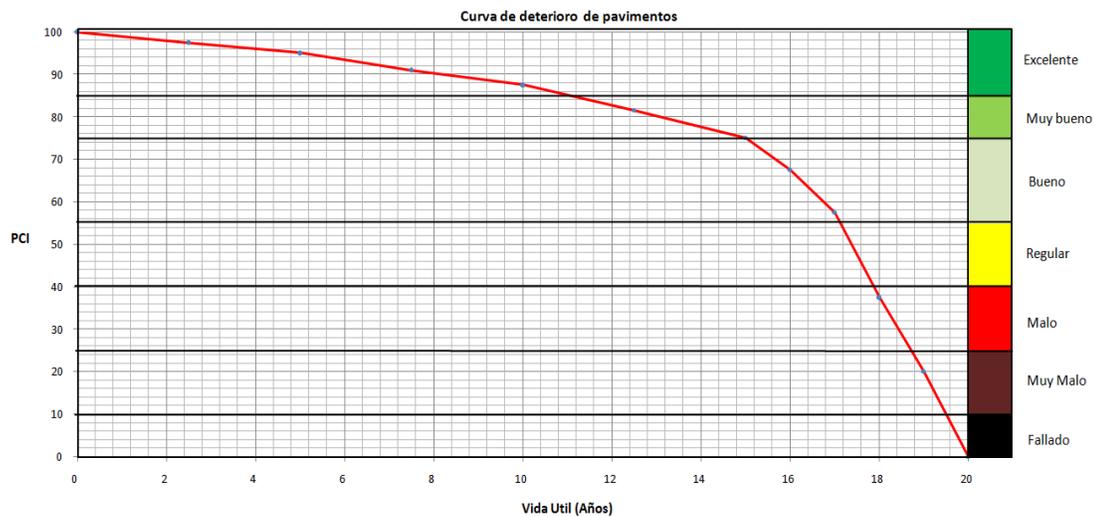
Figura 26. Curva de deterioro para pavimentos (vida útil 20 años)

Para el caso de los pavimentos el comportamiento es el mostrado en la Figura 26, donde se puede ver que el deterioro es progresivo, siendo que a partir del cambio de condición de Muy Bueno a Bueno el deterioro de los pavimentos es acelerado, pasando en pocos años hacia condiciones de Malo o Muy Malo.

A partir del concepto de curva de deterioro es posible valorar económicamente un pavimento; un alto valor de PCI (Índice de condición de pavimento) indicará que el pavimento está más cerca de la condición ideal y por lo tanto de su máximo valor teórico, un pavimento con un bajo PCI indicará un activo vial de menor valor patrimonial. Este concepto es en el que se fundamenta la estimación de valor patrimonial tanto de pavimentos como de puentes.

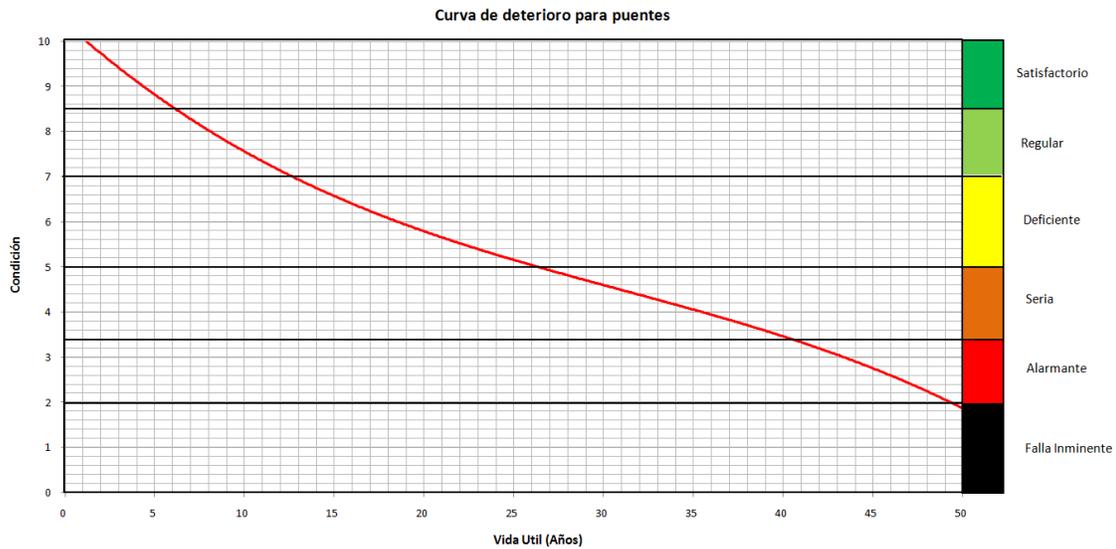
Figura 27. Curva de deterioro para puentes (vida útil 50 años)

En el caso de los puentes, el deterioro que sufren los mismos es distinto al de los pavimentos, según Lidon (2014) para el caso de los puentes la curva de deterioro es más constante con paso del tiempo, teniéndose un periodo en el cual el puente mantiene sus condiciones ideales y posteriormente el deterioro se vuelve progresivo. El hecho de que un puente sea un conjunto de componentes individuales dificulta una valoración única de comportamiento como se tiene el caso de los pavimentos, por lo que las curvas de deterioro de puentes varían considerablemente si se trata de estructuras de acero o de concreto. El período de vida útil mínimo que se espera de un puente es de 50 años, por lo que la curva de deterioro se ha limitado a esta edad, como se aprecia en la Figura 27.

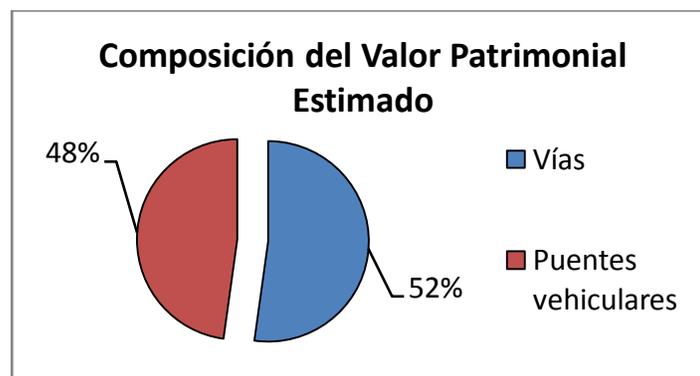
Figura 28. Composición del valor patrimonial estimado en el distrito de Vara Blanca

Componente	Valor Patrimonial (¢)
Vías	¢694.853.071,31
Puentes vehiculares	¢636.370.280,00
Total	¢1.331.223.351,31
Total	\$2.335.479,56

- Aproximadamente un 52% del valor patrimonial corresponde a las vías pavimentadas y un 48% a los puentes vehiculares.
- La mayoría de la red vial muestra comportamientos desfavorables, reflejados en bajos valores de PCI. Particularmente los valores de deflectometría muestran que la red pavimentada tiene una respuesta estructural deficiente (21%) o muy deficiente (50%), lo cual se presenta principalmente por los bajos espesores de los componentes de la estructura y la condición de los suelos.
