LABORATORIO NACIONAL  
DE MATERIALES Y MODELOS ESTRUCTURALES

DIAGNÓSTICO DE LA RED VIAL  
CANTONAL EN EL DISTRITO  
ULLOA DE HEREDIA:

ESTIMACIÓN DEL VALOR DEL  
PATRIMONIO VIAL

LM-PI-GM-INF-10-17

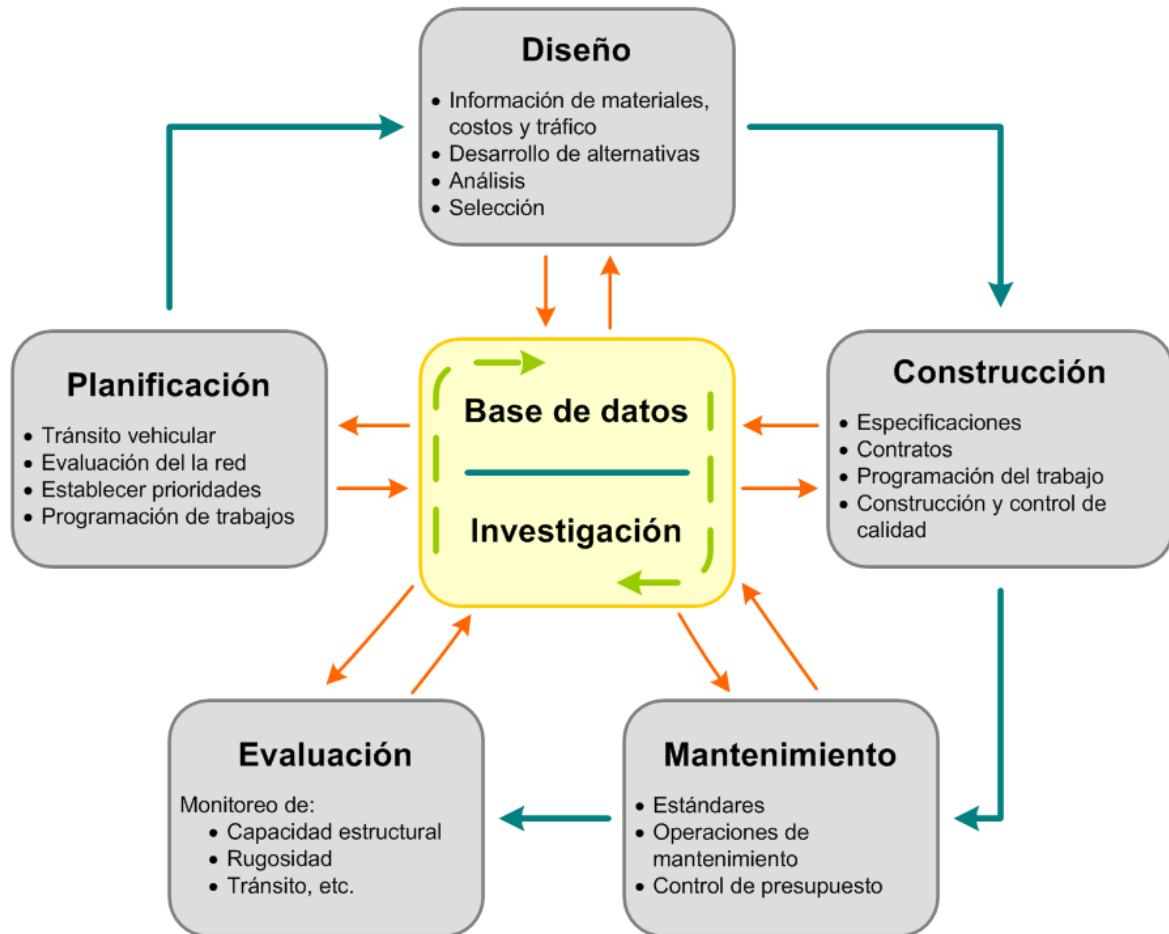
**Figura 1.** Estructura general de un sistema de gestión de pavimentos

Un sistema de gestión de pavimentos presenta una estructura general que se compone por cinco etapas bien definidas: planificación, diseño, construcción, mantenimiento y evaluación, las cuales son descritas en la Figura 1.

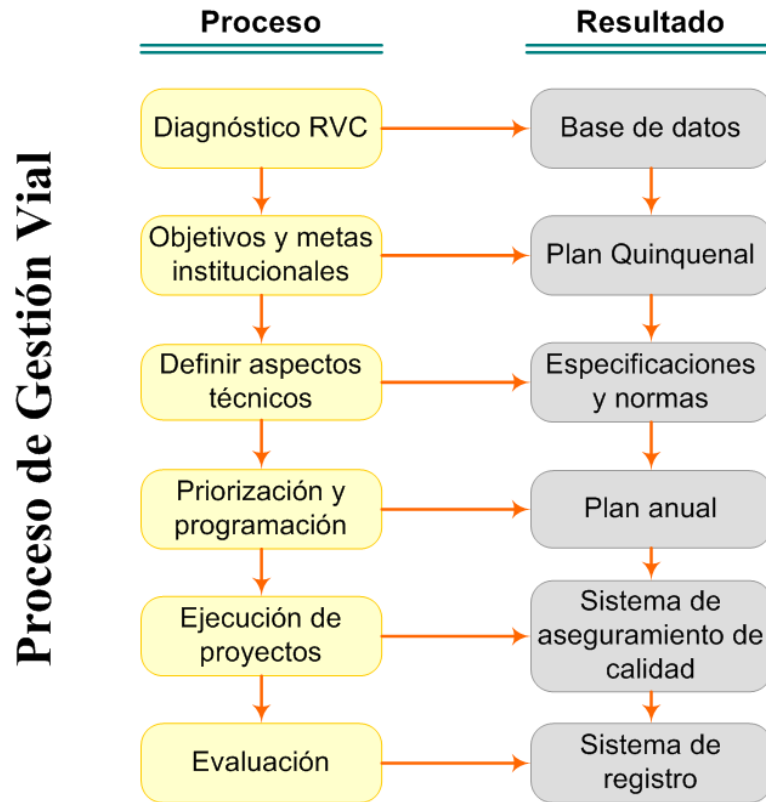
**Figura 2.** Esquema de proceso de gestión vial

Para establecer un sistema de gestión vial es necesario delimitar todas sus fases y destacar de manera adecuada los productos asociados a cada una de ellas, la Figura 2 muestra el flujograma para el proceso de gestión vial en el ámbito municipal.

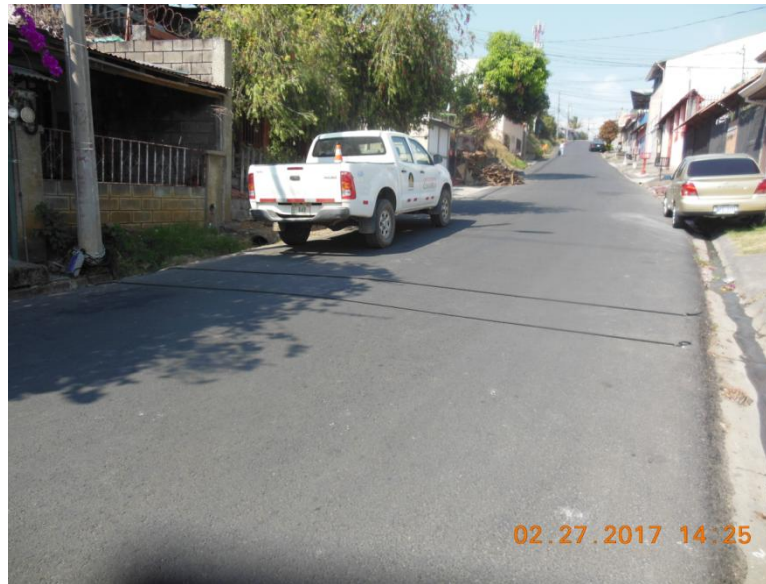
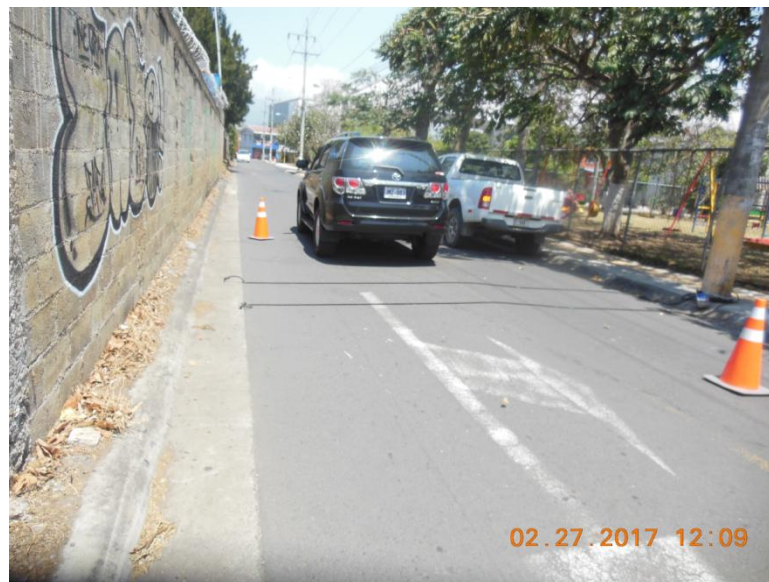
**Figura 4.** Contadores automáticos en red vial distrito Ulloa

En la Figura 4 se muestra la colocación de algunos de estos contadores en el distrito de Ulloa, en tanto que en la Figura 5 se muestran las ubicaciones de los conteos realizados y los valores de TPD obtenidos.

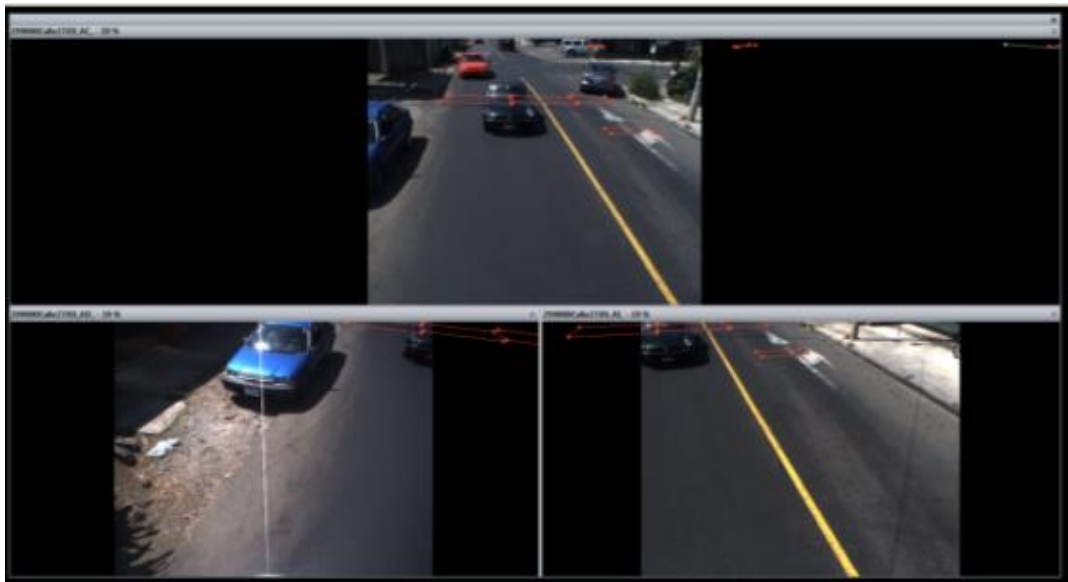
**Figura 19.** Visualización del procesamiento de datos para el cálculo de PCI.

Para el caso de la red vial de Ulloa se ha empleado esta metodología a través del aprovechamiento de las capacidades del equipo Geo3D, el cual consiste en un vehículo con 6 cámaras de alta definición que logran captar imágenes de forma consecutiva abarcando la totalidad de la vía. Usando estas imágenes, el programa de manejo de imágenes y las plantillas creadas para el cálculo de PCI es que se logra sustituir la presencia de inspectores y el cálculo se realiza en oficina. En la Figura 19 se muestra una ventana del programa utilizado.

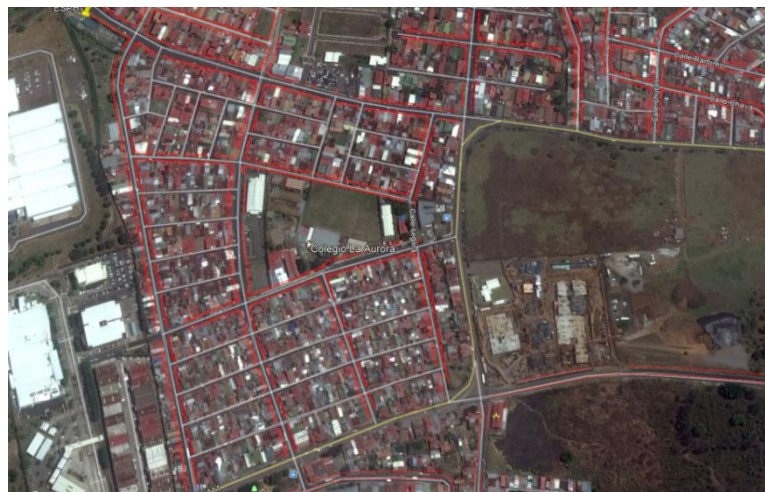
**Figura 22.** Muestra de archivos .kml de aceras en Ulloa

Como parte de los productos de este informe se adjunta de forma digital archivos en formato .kml (Google Earth) donde se detallan las ubicaciones de las aceras y cordones de caño identificados y medidos en este distrito. En la Figura 22 se muestra una imagen de cómo se visualizan estos archivos.

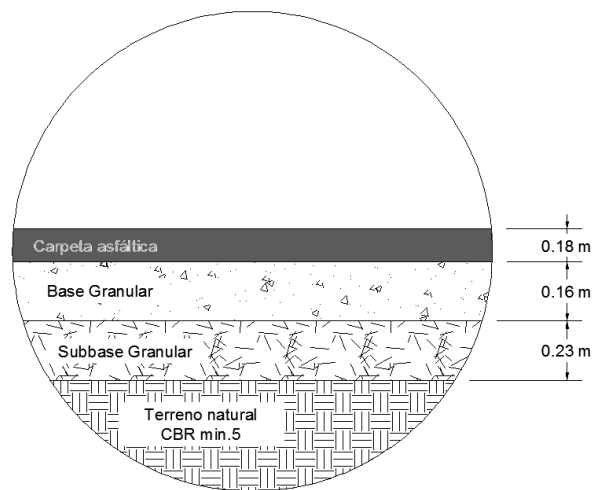
**Figura 24.** Estructura de pavimento modelo para vías primarias en Ulloa

Se utilizará la metodología establecida por la ecuación AASHTO 93 para la determinación de las estructuras de pavimento. Considerando la configuración tradicional de carpeta asfáltica, base granular y subbase granular, cabe mencionar que los datos de deflectometría no muestran que en ninguna de las calles evaluadas se cuente con bases estabilizadas o estructuras de concreto y acorde a lo visto en campo. Las estructuras que se presentan a continuación estarán ligadas al valor máximo de la curva de deterioro y a partir de este se establecerá el valor de las vías actuales considerando el valor de PCI obtenido en cada tramo propuesto. En el Cuadro 10 se muestran los parámetros de diseño y en la Figura 24,

Variable de diseño		Rutas primarias	Rutas secundarias	Rutas terciarias
Ejes equivalentes	<i>W18</i>	16.000.583	1.347.637	157.529
Periodo de análisis	<i>años</i>	10	10	10
Confiabilidad	<i>R</i>	80%	75%	70%
Índice de servicio inicial	<i>po</i>	4,2	4,2	4,2
Índice de servicio final	<i>pt</i>	2,5	2,5	2,5
Desviación normal estándar	<i>Zr</i>	-0.842	-0.674	-0.524
Desviación estándar general	<i>So</i>	0,45	0,45	0,45
Módulo de resiliencia de la subrasante (psi)	<i>Mref</i>	7500	7500	7500
Módulo de resiliencia de la base (psi)	<i>Ebs</i>	28000	28000	28000
Módulo de resiliencia de la subbase (psi)	<i>Esb</i>	14500	14500	14500
Diferencia de índices de servicio	$\Delta PSI$	1.7	1.7	1.7
Coefficiente estructural de carpeta asfáltica	<i>a1</i>	0,44	0,44	0,44
Coefficiente estructural de base (BG)	<i>a2</i>	0,135	0,135	0,135
Coefficiente de drenaje de base (BG ó BE)	<i>m2</i>	1	1	1
Coefficiente estructural de subbase granular	<i>a3</i>	0,11	0,11	0,11

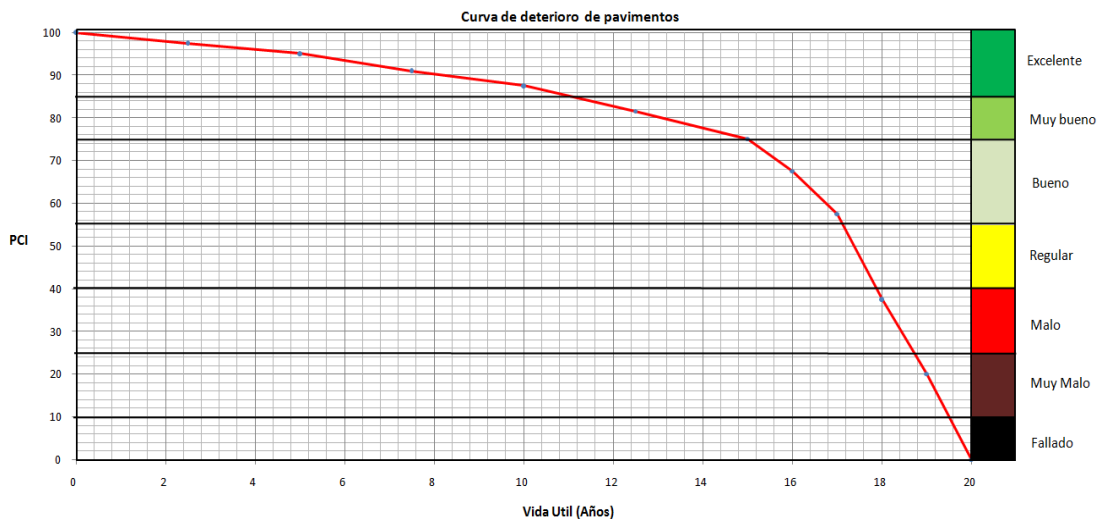
**Figura 27.** Curva de deterioro para pavimentos (vida útil 20 años)

Para el caso de los pavimentos el comportamiento es el mostrado en la Figura 27, donde se puede ver que el deterioro es progresivo, siendo que a partir del cambio de condición de Muy Bueno a Bueno el deterioro de los pavimentos es acelerado, pasando en pocos años hacia condiciones de Malo o Muy Malo.

A partir del concepto de curva de deterioro es posible valorar económicamente un pavimento; un alto valor de PCI (Índice de condición de pavimento) indicará que el pavimento está más cerca de la condición ideal y por lo tanto de su máximo valor teórico, un pavimento con un bajo PCI indicará un activo vial de menor valor patrimonial. Este concepto es en el que se fundamenta la estimación de valor patrimonial tanto de pavimentos como de puentes.
