Programa de Infraestructura del Transporte (PITRA)

Proyecto: LM-PI-USVT-003-17

Desempeño y durabilidad de la demarcación vial horizontal en Costa Rica

I INFORME PARCIAL (Proyecto 321-B6-A55)

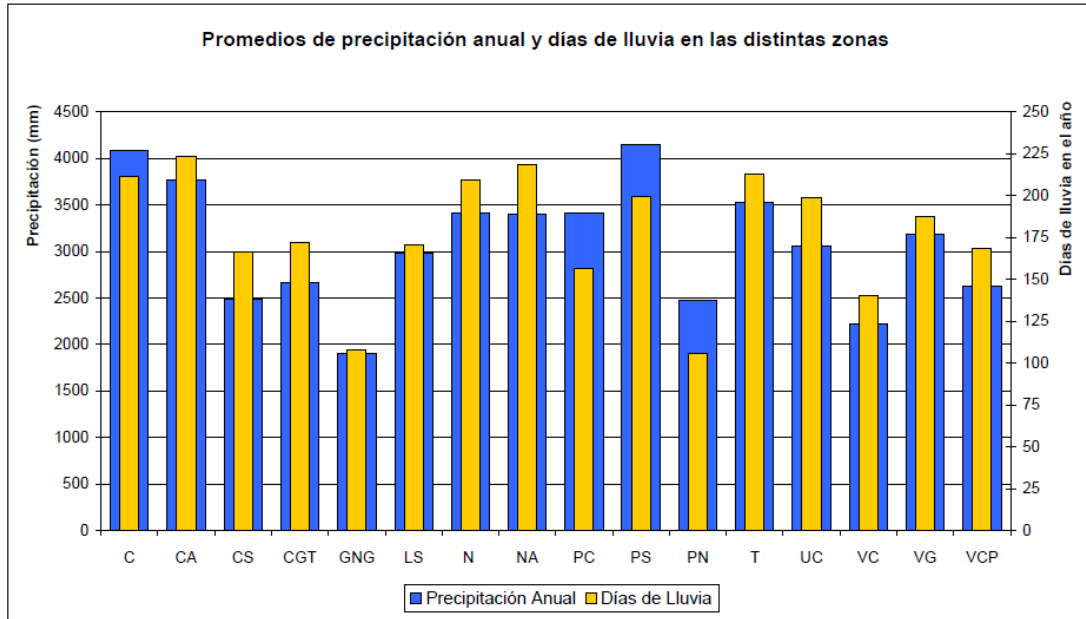
Figura 7.6. Gráfico de promedios de precipitación anual y días de lluvia en Costa Rica.

Se presenta también en la Figura 7.6 los promedios de precipitación anual y días de lluvia en las distintas regiones, las cuales son variables que influyen directamente en el desempeño de la demarcación vial horizontal.

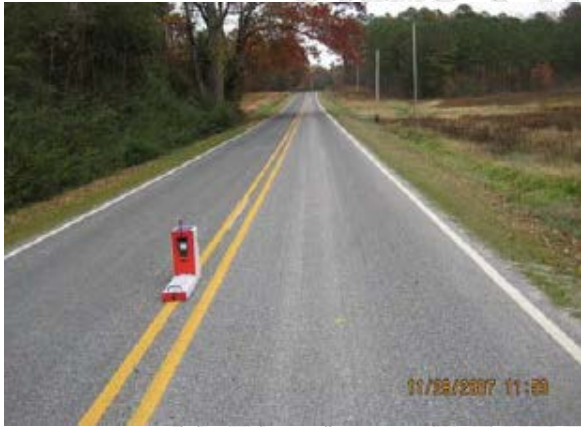
Cuadro 7.13. Resumen del estudio de Rasdorf, Zhang, Hummer y Sitzabee (2009).

<p style="text-align: center;">Evaluación del experimento</p> <p>Mediante análisis de ANOVA y métodos de análisis longitudinal de datos se confirmaron las diferencias significativas entre los diferentes tipos de demarcación. Se desarrolló un método de conteo para analizar las imágenes y obtener la densidad de microesferas de vidrio en cada tramo. Luego se buscó una correlación entre la retrorreflectividad y la densidad de microesferas.</p>
<p>Conclusiones:</p> <ul style="list-style-type: none"> • Los resultados indicaron que las líneas de borde se degradan a un ritmo más lento que las líneas de centro. • El estudio encontró que la densidad de microesferas tiene un impacto significativo en la retrorreflectividad de la demarcación. Entre mayor densidad mayor retrorreflectividad. • La retrorreflectividad en las marcas termoplásticas del pavimento se degrada más rápidamente en las zonas montañosas que en el área central o costera. • Para zonas con TPD de 10 000 vehículos la expectativa de vida de servicio para material termoplástico en asfalto está en el rango de 5,4 a 8,75 años dependiendo del color y localización.

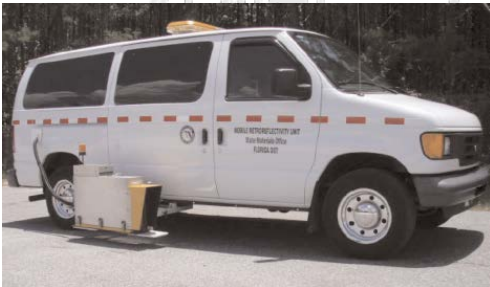
Cuadro 7.16. Resumen del estudio de Holzschuher et al. (2010).

Holzschuher, Choubane, Fletcher, Sevearance y Lee (2010)	
Florida, Estados Unidos	
<p style="text-align: center;">Diseño del experimento</p> <p>La investigación busca cuantificar el nivel de precisión y la repetibilidad de la colección de datos de retrorreflexión en las marcas de pavimentos de la unidad retrorreflectómetro móvil, para así determinar las características de la retrorreflectividad de la demarcación en servicio de las carreteras de Florida. Los datos recolectados fueron únicamente de líneas de borde blancas.</p>	<p style="text-align: center;">Evaluación del experimento</p> <p>Se seleccionaron 6 sitios de forma aleatoria. Se recolectaron aproximadamente 155 mediciones por cada 0,16 km viajando a una velocidad de 80 km/h. Para estimar la precisión en términos de la repetibilidad para una unidad específica se hizo una calibración con un solo operador y un tiempo.</p>
<p>Retrorreflectómetro móvil</p> <div style="display: flex; justify-content: space-around; align-items: center;">

<p>Conclusiones:</p> <ul style="list-style-type: none"> La desviación y el coeficiente de variación determinado fue de 7,1 mcd/m²/lux y 2,4% respectivamente y los resultados de dos pruebas usando la misma unidad reflectómetro móvil del mismo tramo de prueba mostraron que los resultados no deben diferir por más de 20,1 mcd/m²/lux o 6,7% con nivel de confianza 95% para el rango de valores en los que se encontraron las pruebas.

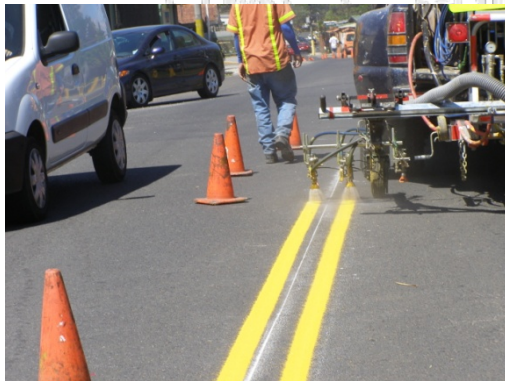
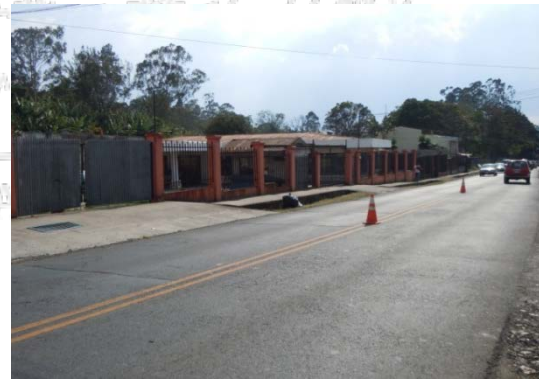
Figura 8.2. Detalles del tramo evaluado ruta de travesía.

Demarcación del 17 de febrero de 2012

Visita del día 13 de abril de 2012

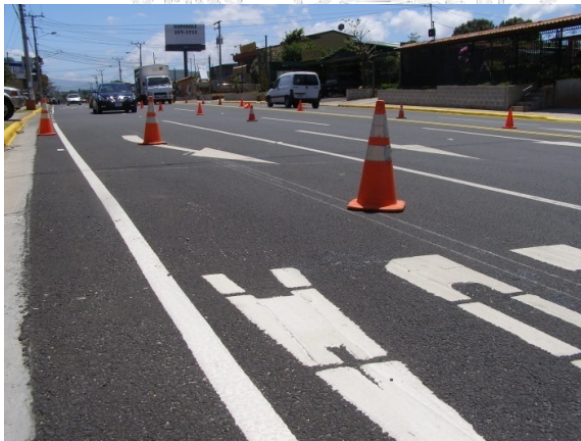
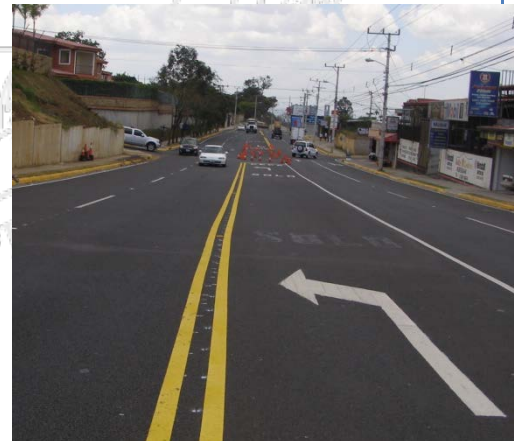
Figura 8.3. Detalles del tramo evaluado Ruta Nacional 3.

Visita del día 7 de marzo de 2012

Visita del día 20 de marzo de 2012

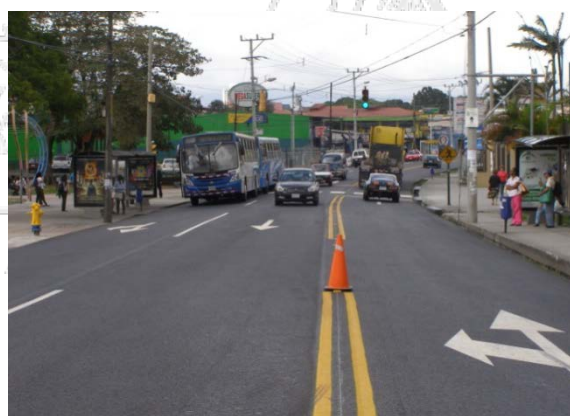
Figura 8.4. Detalles del tramo evaluado Ruta Nacional 110.

Visita del día 8 de marzo de 2012

Visita del día 15 de marzo de 2012

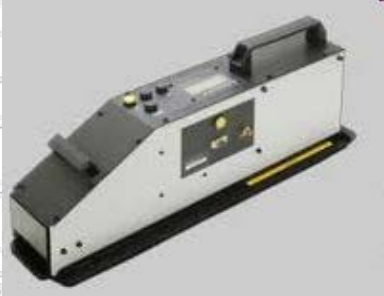
Características del retrorreflectómetro manual Easylux

Geometría	Observación	Incidencia	
15 metros	$1,5^\circ$	$86,5^\circ$	
30 metros	$1,05^\circ$	$88,76^\circ$	
Rango de medición del Easylux: Condición húmeda (R_L): De 0 a 2000 $\text{mcd/m}^2/\text{lx}$ Difusión de luz (Q_D): De 0 a 318 $\text{mcd/m}^2/\text{lx}$

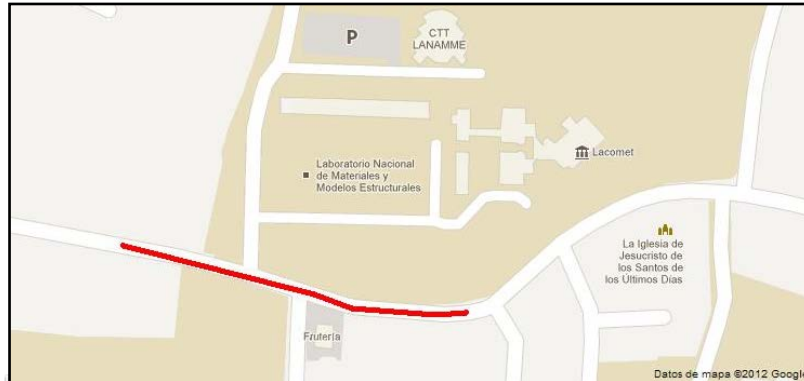
Figura 9.3. Tramo de prueba LanammeUCR con pintura base agua amarilla.

El día 17 de febrero del 2012, la Dirección General de Ingeniería de Tránsito demarcó un tramo de prueba con pintura base agua y microesferas de vidrio frente a la entrada del LanammeUCR (Figura 9.3).

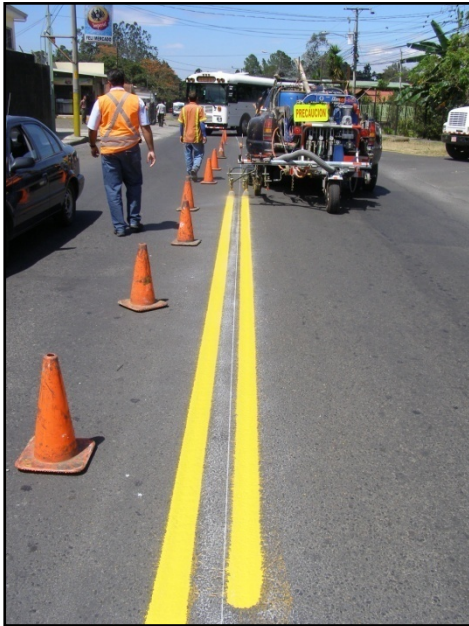
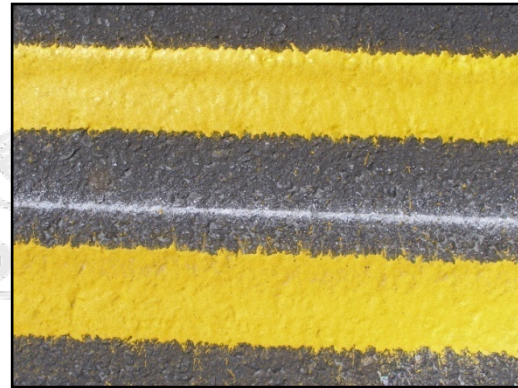
Figuras 9.4 y 9.5.
Demarcación realizada por la DGIT.
Fecha: 17 de febrero 2012
Lugar: Frente al LanammeUCR

Las figuras 9.4 y 9.5 muestran el proceso de demarcación vial, el día 17 de febrero de 2012, y las figuras 9.6 y 9.7 muestran el monitoreo que se llevó a cabo a través de mediciones de la retrorreflexión; se muestra el equipo y la información en pantalla para cada medición.

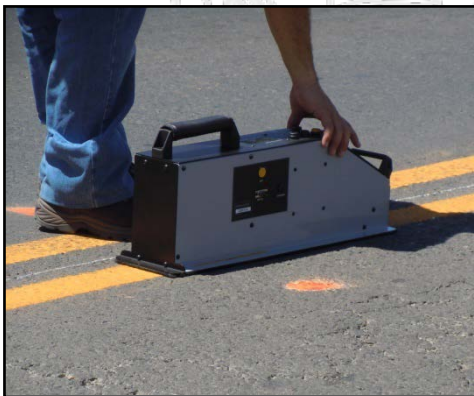
Figura 9.6. Medición de retrorreflexión con el equipo EASYLUX en el tramo de prueba, frente a la entrada principal del LanammeUCR.

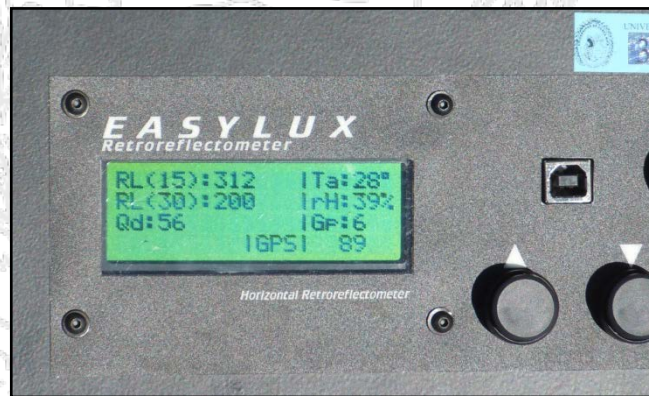
Figura 9.7. Pantalla del equipo EASYLUX, donde se indican los valores de retrorreflexión horizontal para las geometrías de 15 m y 30 m, así como el valor Q_D , la temperatura ambiente y el porcentaje de humedad relativa.

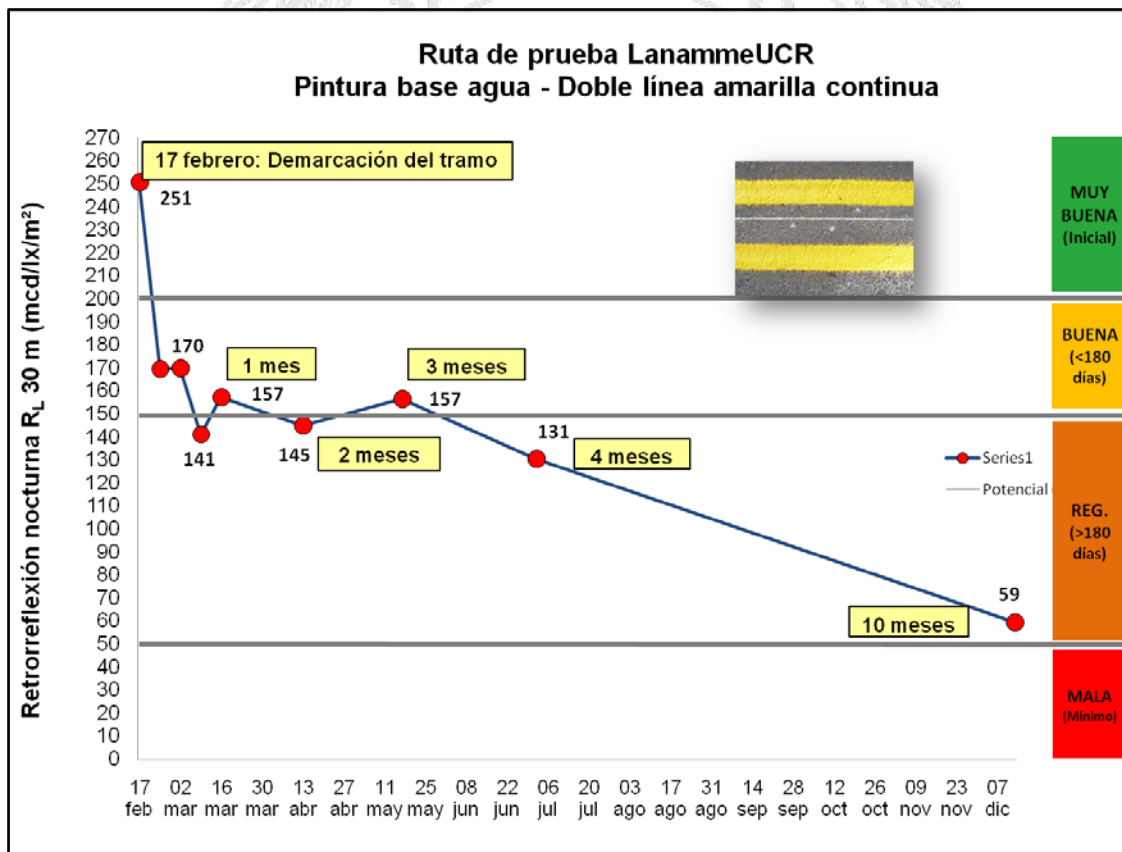
Cabe mencionar que los valores de retrorreflexión mostrados en el gráfico son promedios de datos puntuales, dada la precisión del láser del retrorreflectómetro, por lo que están sujetos a una aleatoriedad típica de este ensayo. Por lo tanto, es importante analizar la tendencia global y no los datos puntuales, para no incurrir en una malinterpretación de los resultados. Por ejemplo, el valor promedio a las 3 semanas fue de 141 mcd/m²/lx, mientras que a la semana siguiente fue de 157 mcd/lx/m², lo cual no puede interpretarse como un aumento de la retrorreflectividad de una semana a otra, sino que se debe al efecto de aleatoriedad de las mediciones. Este efecto, además, se ve reflejado parcialmente en la desviación estándar de los promedios de las mediciones puntuales.

Figura 9.8. Gráfico de retrorreflexión horizontal, ruta de travesía LanammeUCR.

Siguiendo la tendencia de la retrorreflexión entre los 4 y los 10 meses después de que se demarcó la ruta y asumiendo una degradación lineal de la retrorreflexión, posiblemente entre los meses de agosto y setiembre la demarcación ya presentaba un desempeño regular, para luego caer por debajo del mínimo de **100 mcd/m²/lx** hacia finales de setiembre e inicios de octubre. Para la medición de los 10 meses en el mes de diciembre, ya la demarcación se encontraba totalmente desgastada (59 mcd/m²/lx en promedio según las mediciones), con un nivel de retrorreflectividad muy bajo. Dados los resultados, se podría decir que para este tipo de rutas de travesía de bajo tránsito, con un pavimento ya fatigado y con defectos superficiales, y utilizando pintura base agua (acrílica), la durabilidad de este material oscila entre 6 y 8 meses después de su aplicación, manteniendo una retrorreflectividad mínima de 100 mcd/m²/lx. Es decir, el periodo mínimo que se debería de garantizar para la pintura base agua con mínima retrorreflectividad de **6 meses**, bajo las condiciones previamente mencionadas.

- El monitoreo de retrorreflexión que se llevó a cabo en la ruta de travesía enfrente del LanammeUCR durante 10 meses muestra el desgaste que sufrió la pintura amarilla base agua (doble línea de centro) en una vía de bajo tránsito, con carriles angostos. Asumiendo un deterioro lineal de la demarcación vial, esta pintura tuvo un buen desempeño durante los primeros 3 meses, y luego se aceleró su desgaste. Su vida útil se podría estimar en 6 meses, llegando a una retrorreflexión mínima de $100 \text{ mcd/m}^2/\text{lx}$.

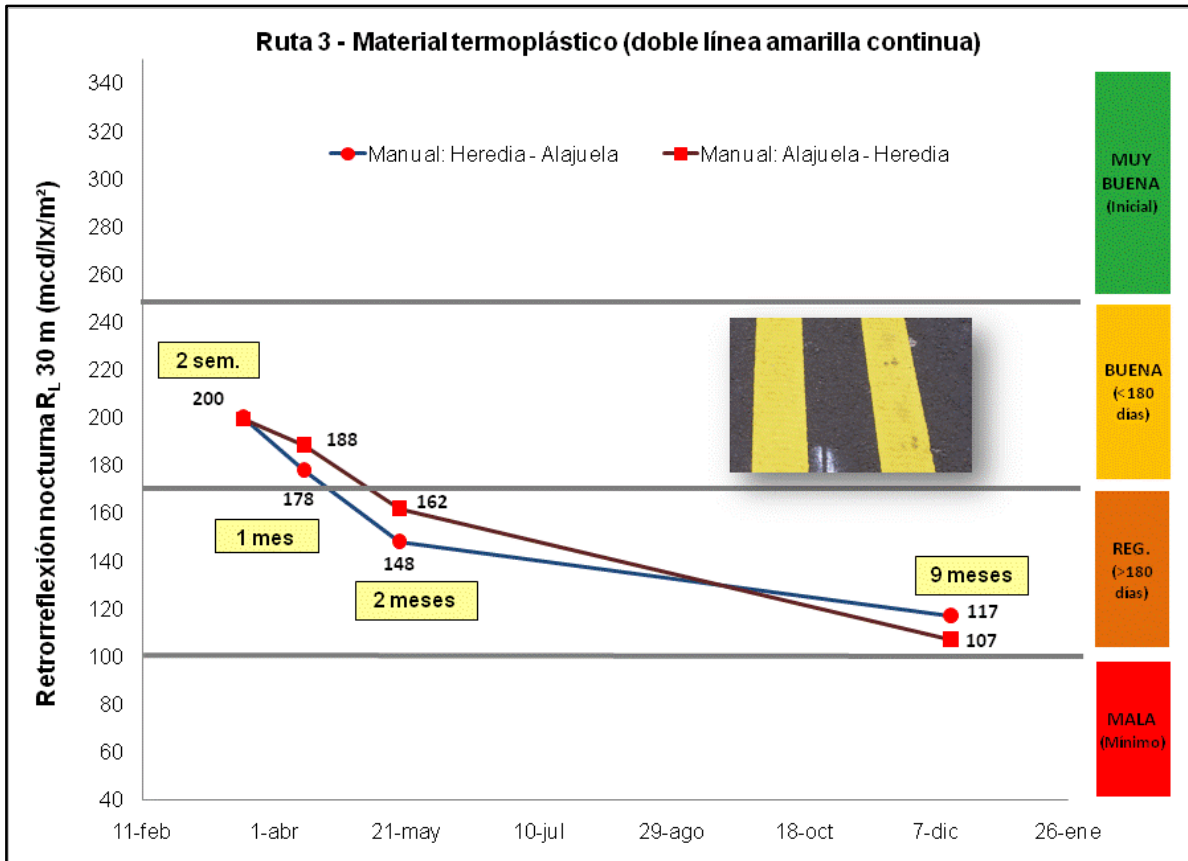
Evaluando la doble línea amarilla continua, se obtienen los siguientes resultados, en el sentido Alajuela - Heredia y en el sentido Heredia - Alajuela (Figura 9.10).

Figura 9.10. Retroreflexión con equipo manual de línea amarilla de centro, Ruta 3.

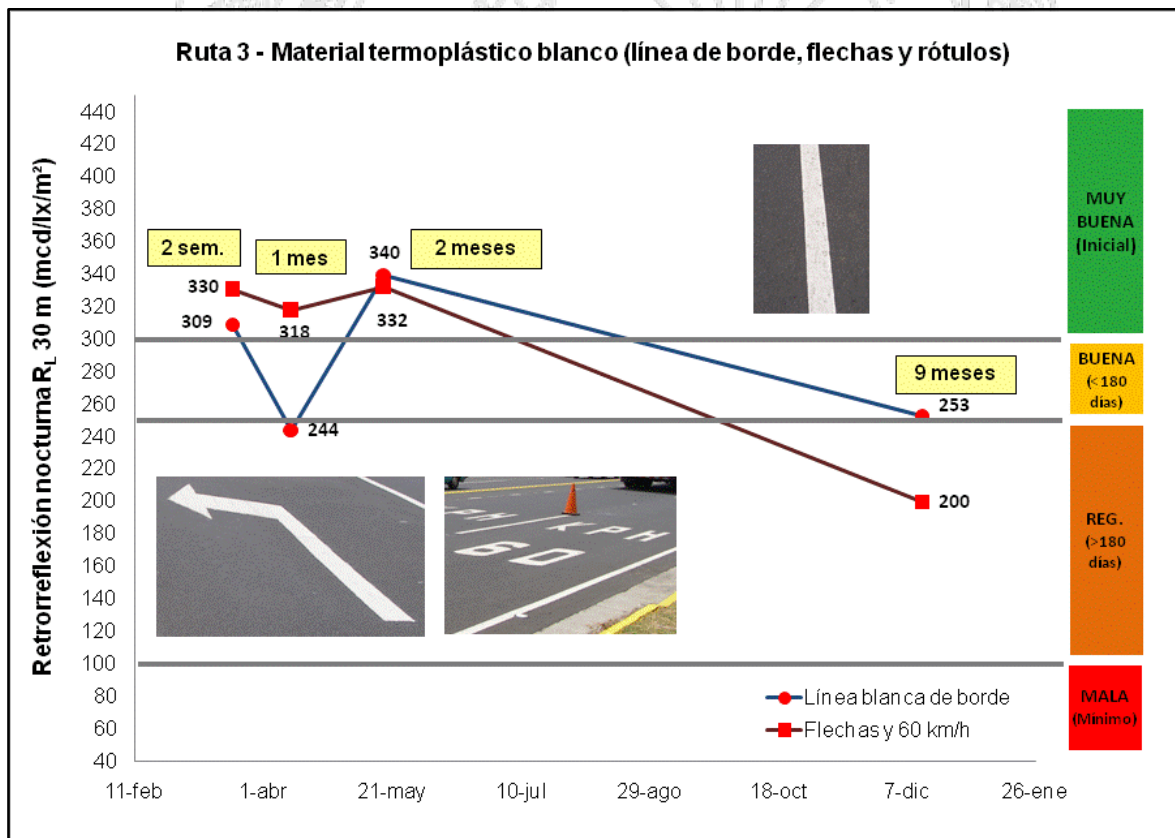
En la siguiente figura se muestra la retroreflexión para línea blanca de borde y para las flechas y rótulos de "60 KPH" de color blanco, en material termoplástico. De este gráfico se puede concluir que no hay diferencias significativas entre la demarcación de líneas, flechas y rótulos, con materia termoplástico. Llama la atención que en las mediciones a los 9 meses los promedios para la línea de borde sean mayores que para las flechas y los rótulos, ya que el desgaste tiende a ser mayor en la demarcación que queda más expuesta al paso constante del tránsito; es decir, en la huella de los vehículos. Sin embargo, dada la aleatoriedad de las mediciones, no se puede concluir al respecto en este caso particular.

Figura 9.11. Retroreflexión con equipo manual de líneas blancas, figuras y rótulos, Ruta 3.

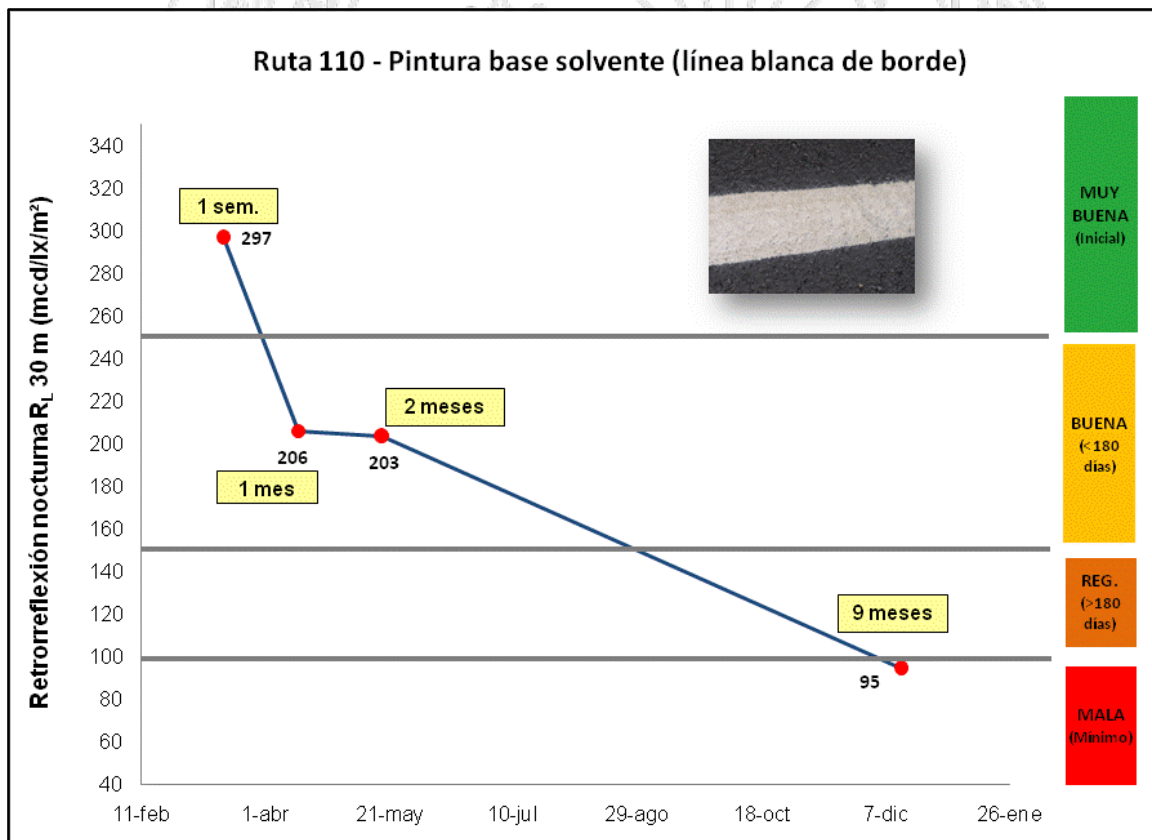
La siguiente figura muestra los resultados de retrorreflexión para la línea blanca de borde:

Figura 9.12. Retrorreflexión con equipo manual de línea blanca de borde, Ruta 110.

Las mediciones a 1 semana muestran satisfactoriamente un desempeño muy bueno de casi 300 mcd/m²/lx. Al mes y a los dos meses después de haberse realizado la demarcación, aún los promedios se encontraban por encima de 200 mcd/m²/lx; es decir, en la categoría "muy buena". Finalmente, el valor de retrorreflexión a los 9 meses de 95 mcd/m²/lx (con equipo manual) es coherente con las demás mediciones. Generalmente en el país se le ha exigido a este tipo de pintura una durabilidad mínima de 6 meses, lo cual se evidencia en esta ruta evaluada. Asumiendo un deterioro lineal (línea recta entre los 2 y los 9 meses), la demarcación se encontraba en un rango aún aceptable entre los 6 y 8 meses después de colocada, por encima del mínimo de 100 mcd/m²/lx.

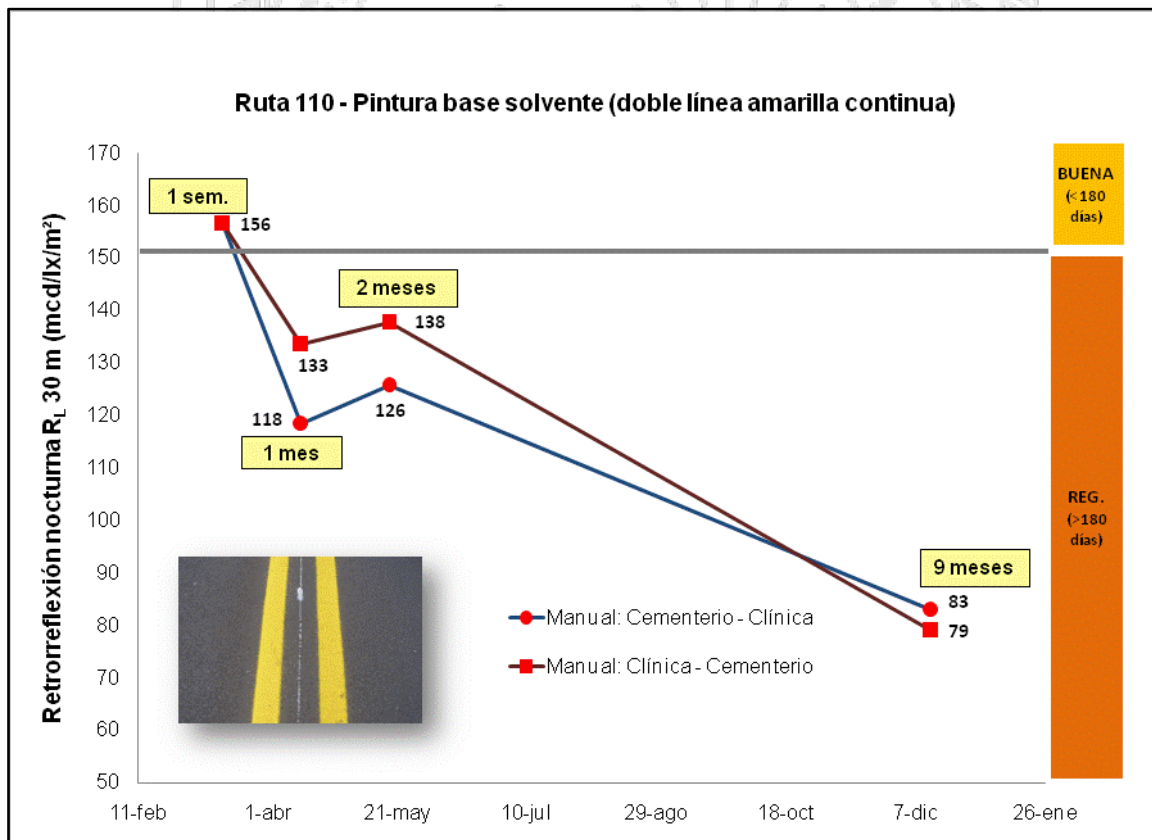
Al igual que la ruta 3, se evaluó la doble línea amarilla en ambas direcciones: de la clínica hacia el cementerio y del cementerio a la clínica, con equipo manual (Figura 9.13).

Figura 9.13. Retrorreflexión con equipo manual de línea central amarilla, Ruta 110.

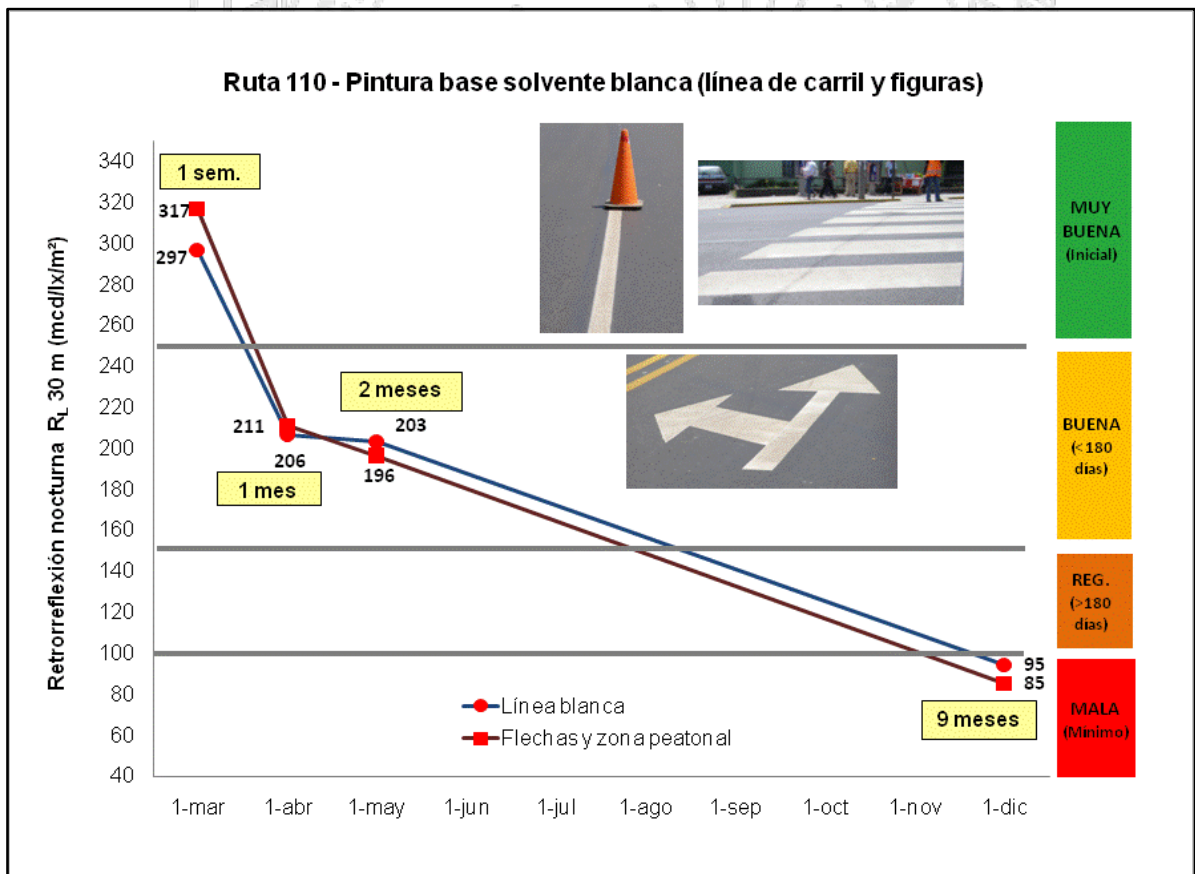
Es importante además evaluar las diferencias entre el procedimiento utilizado para demarcar una línea con equipo automático (se regula espesor de línea y dosificación de microesferas) y la demarcadora manual para flechas, letras y figuras (microesferas arrojadas con la mano, mayor variabilidad). Sin embargo, como se muestra en la figura, no se observan diferencias significativas según los resultados de retrorreflexión con equipo manual en esta ruta.

Figura 9.14. Retrorreflexión con equipo manual de líneas blancas y figuras, Ruta 110.

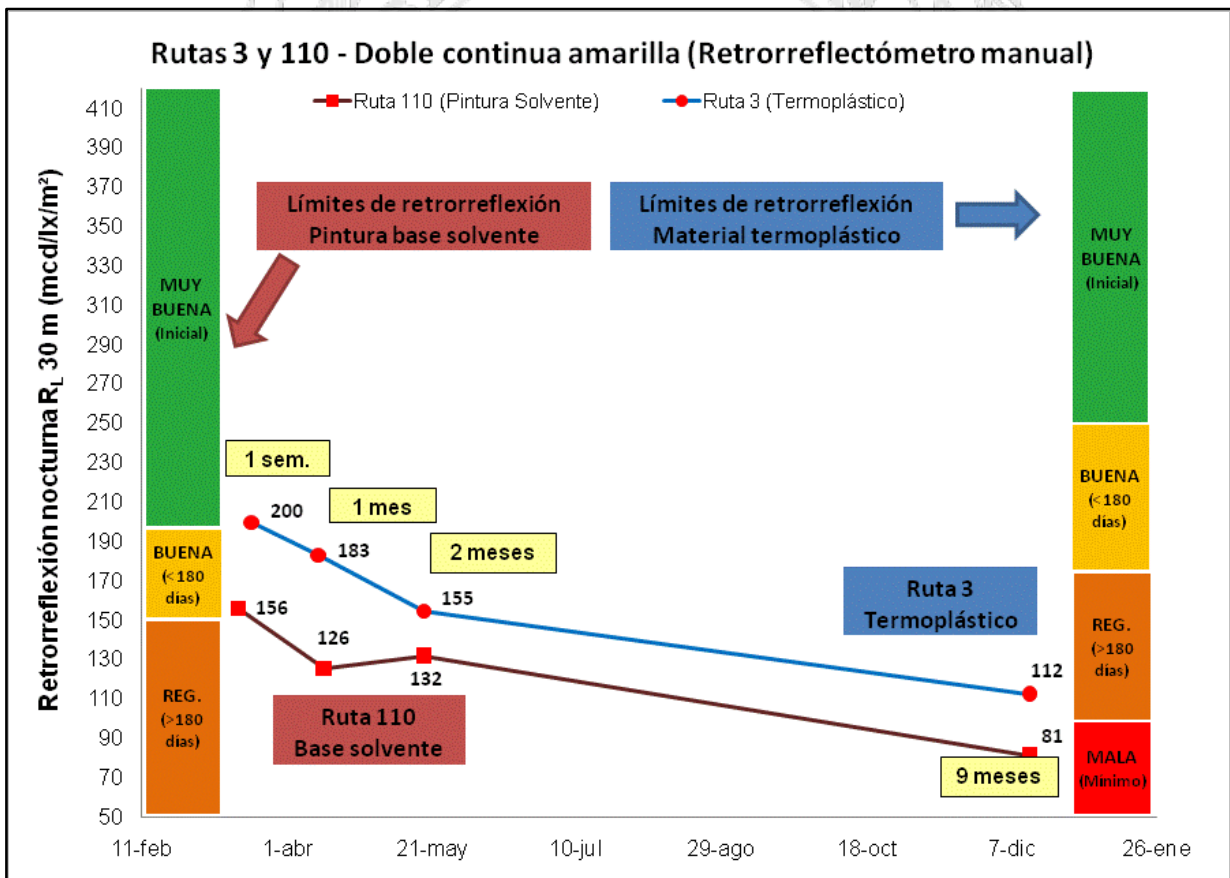
En la Figura 9.16 se compara el material termoplástico (ruta 3) y la pintura base solvente (ruta 110), en el caso de doble línea amarilla de centro. Las mediciones fueron realizadas en las mismas fechas, y ambos tramos se encontraban en proceso de demarcación a inicios del mes de marzo de 2012. En cuanto al tránsito, en el año 2012 el TPD registrado para la ruta 110 fue de 20 982 vehículos por día, y para la ruta 3 fue de 22 872 vpd; es decir, rutas con volúmenes vehiculares similares. Como dato adicional, para el año 2013 el TPD reportado para la ruta 3 fue de 28 029 vpd; es posible que este incremento significativo se deba al proyecto de ampliación y mejoramiento de dicha ruta, lo cual aumentó la capacidad de la vía y, por ende, atrajo más vehículos una vez que se finalizaron los trabajos.

Figura 9.16. Comparación de retroreflexión de termoplástico y base solvente, línea amarilla.

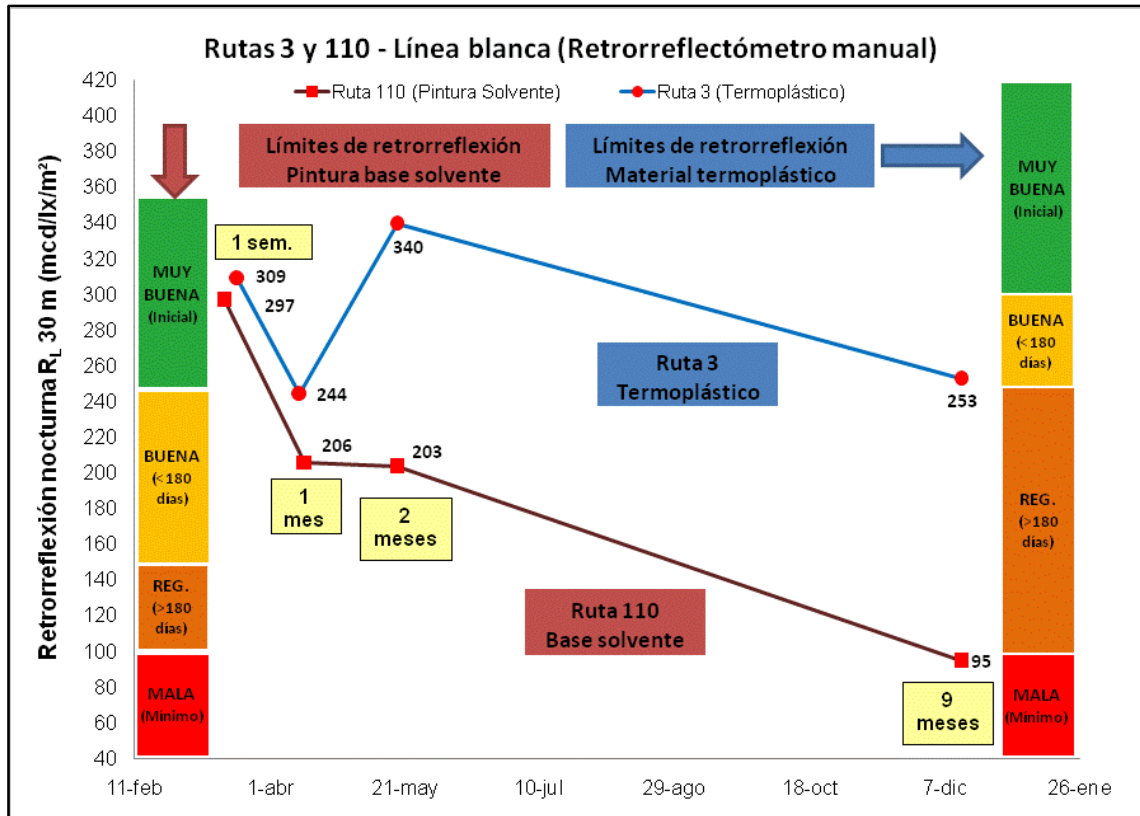
Estos resultados muestran en términos generales un mejor desempeño de la demarcación en color blanco, ya sea con pintura base solvente o material termoplástico, de acuerdo con la clasificación respectiva de niveles de retrorreflexión.

Figura 9.17. Comparación de retroreflexión de termoplástico y base solvente, línea blanca.
