Laboratorio Nacional de Materiales y Modelos Estructurales

Informe: EIC-Lanamme-0461-2023
Tipo de Informe: Asesoría

INFORME SOBRE LOS INSUMOS BÁSICOS PARA EL DIMENSIONAMIENTO DE LA ESTRUCTURA DE PAVIMENTO EN CALLE GUANACASTE - TAMARINDO

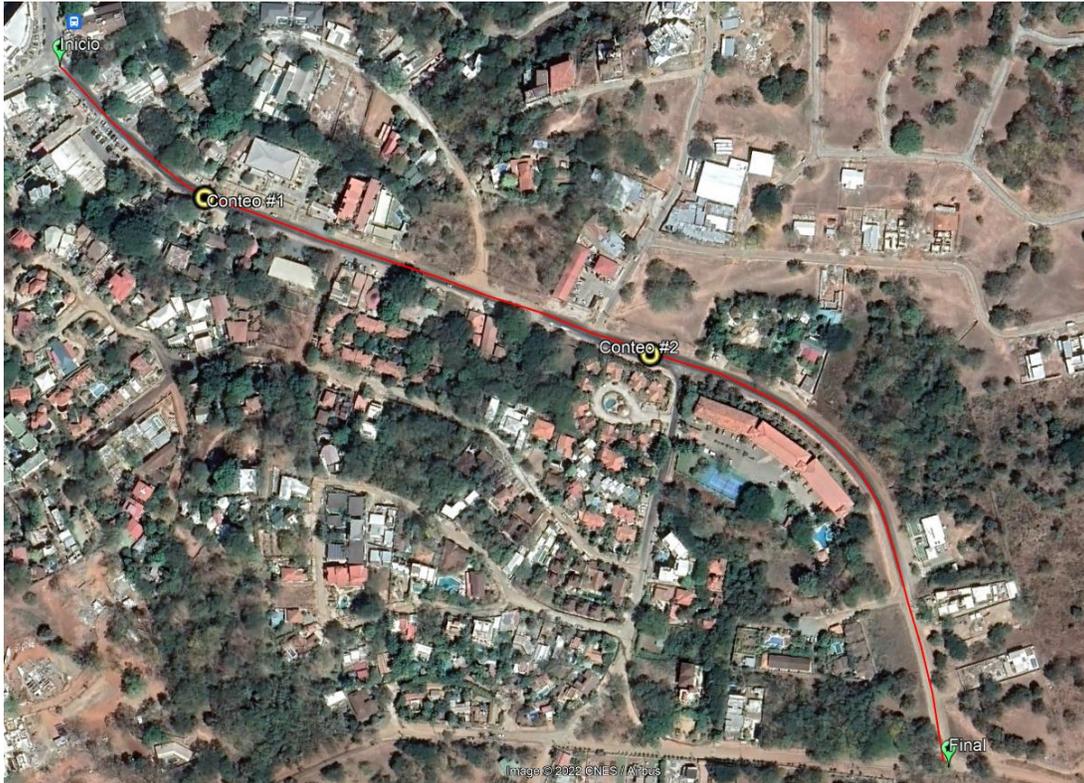
Para la caracterización del tipo de tránsito que utiliza esta vía cantonal se instalaron dos contadores de tipo radar en las ubicaciones mostradas en la figura 1 durante los días 14, 15 y 16 de noviembre de 2022. Los resultados de estos conteos vehiculares se muestran en la tabla 1. En el anexo 1 se pueden encontrar los valores completos de los conteos vehiculares.

Figura 1: Ubicación conteos vehiculares en Calle Guanacaste.
Fuente: Google Earth y LanammeUCR

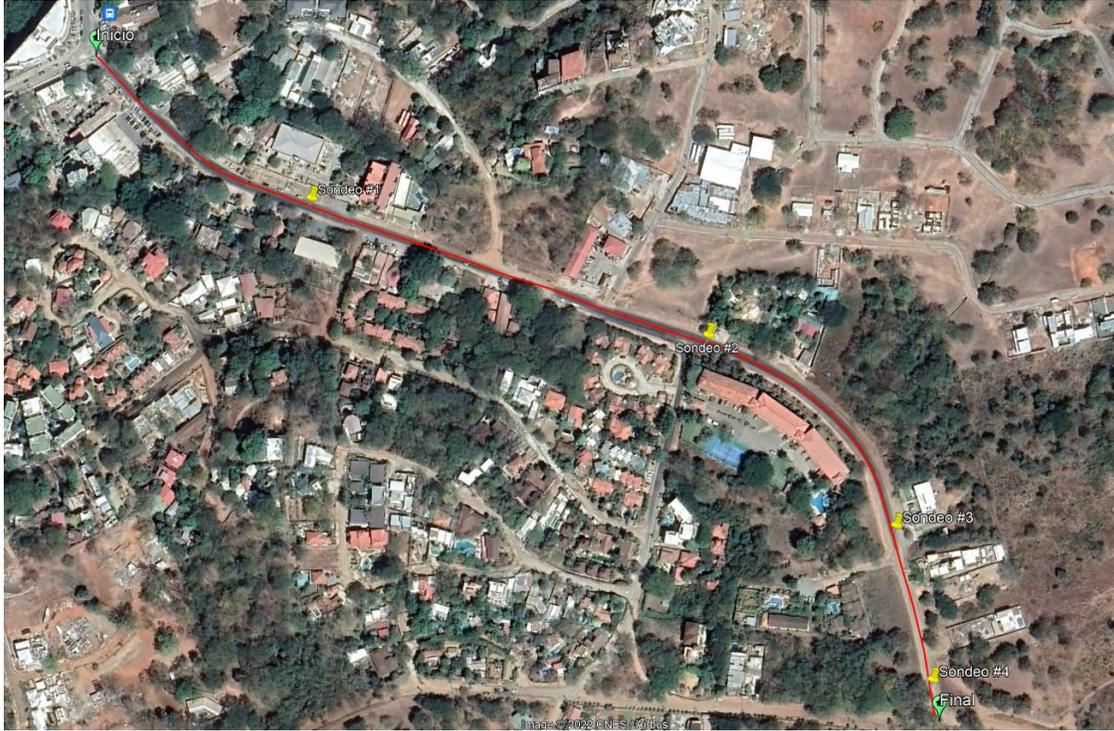
En esta vía se realizaron cuatro sondeos a cielo abierto con separaciones promedio de 300 m considerando cambios apreciables en cuanto al tipo material presente en la vía. La ubicación de los sondeos se muestra en la figura 2. Estos sondeos fueron ejecutados el 30 de agosto de 2022 con profundidades de excavación variables en función de los materiales existentes, mismos que fueron muestreados para la ejecución de los ensayos de laboratorio. En la figura 3 se muestran algunas fotografías del proceso de excavación y muestreo.

Figura 2: Ubicación de sondeos a cielo abierto en Calle Guanacaste.
Fuente: Google Earth y LanammeUCR

Espesor de capa granular existente	Tipo de suelo (Informe EIC-Lanamme-1516-2022 en el Anexo 3)
Sondeo #1	0.68 m	CL (arcilla de baja plasticidad)
Sondeo #2	0.59 m	CL (arcilla de baja plasticidad)
Sondeo #3	0.70 m	CL (arcilla de baja plasticidad)
Sondeo #4	0.48 m	No se pudo muestrear

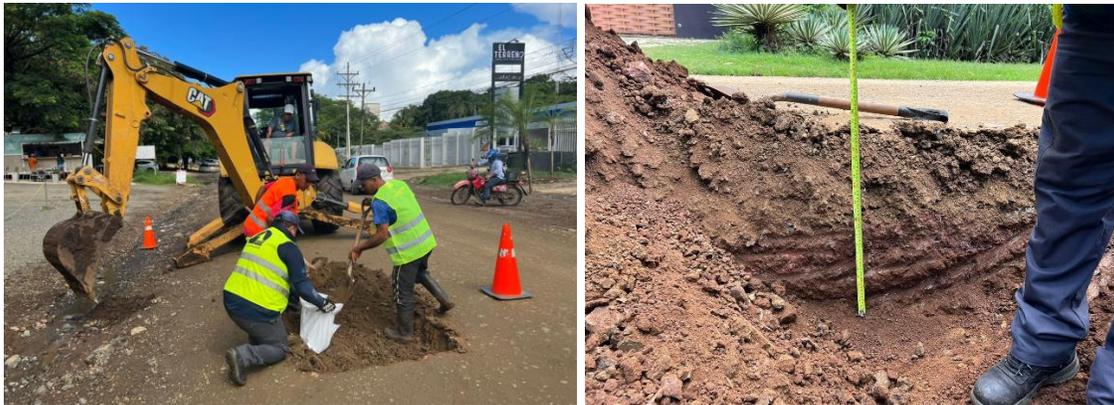
Figura 3: Ejecución de sondeos a cielo abierto en Calle Guanacaste.
Fuente: LanammeUCR

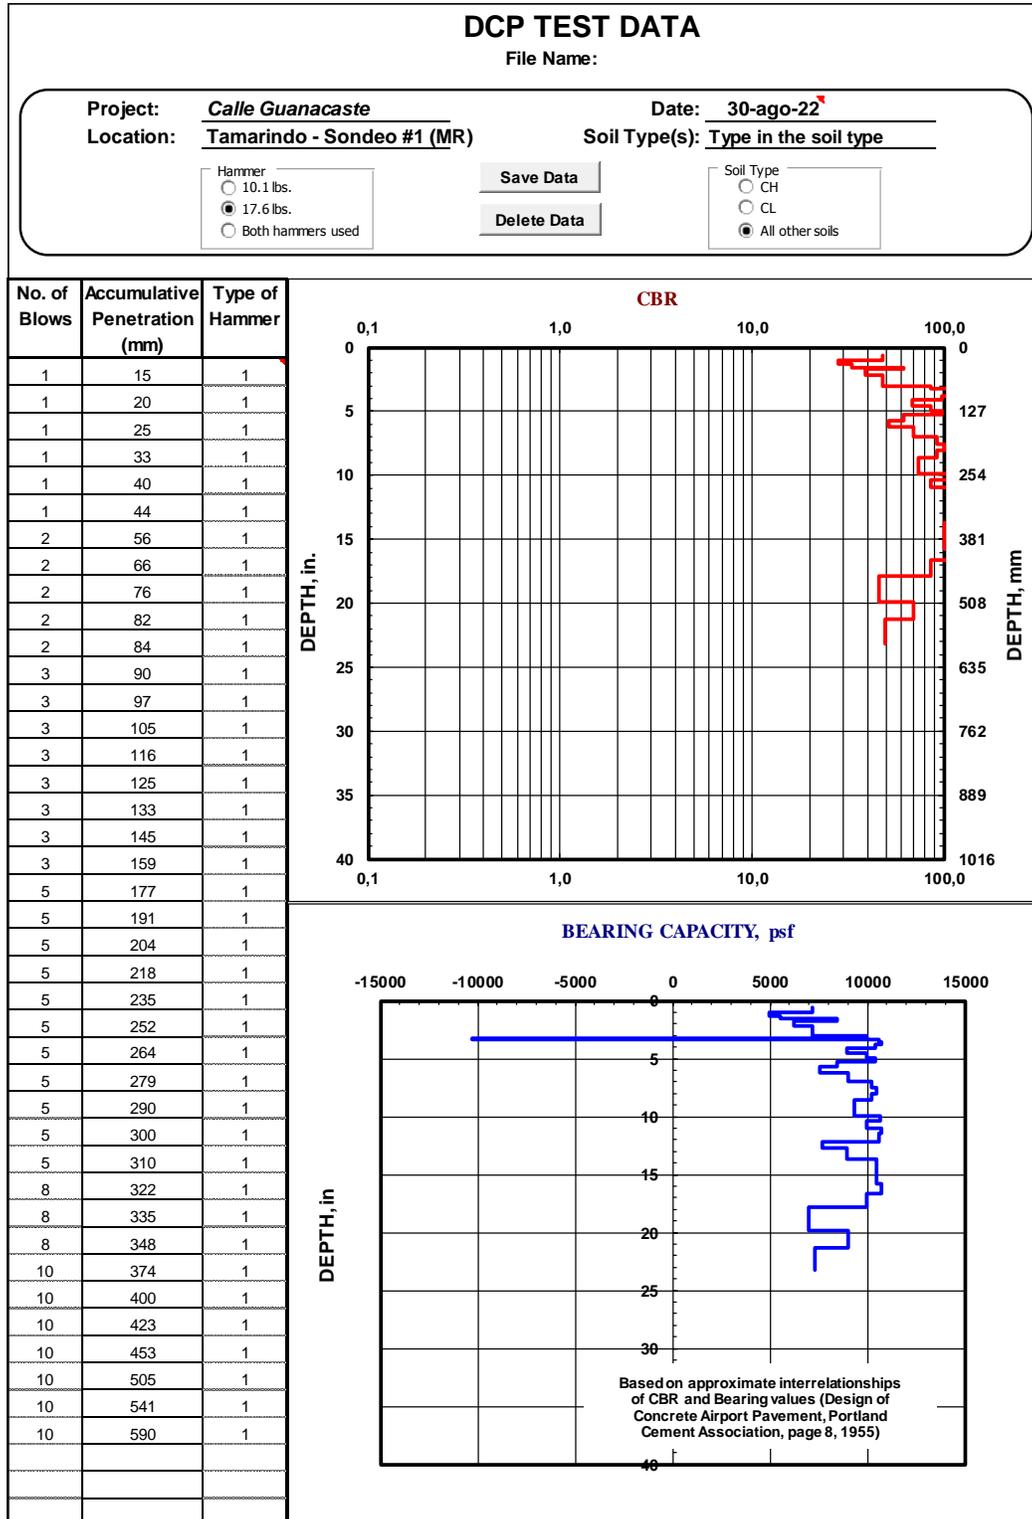
Project: Calle Guanacaste
Location: Tamarindo - Sondeo #1 (SR)

Date: 30-ago-22
Soil Type(s): Low plasticity Clay with CBR<10

Se realizaron ensayos de cono dinámico de penetración (DCP) en cada uno de los cuatro sondeos ejecutados en esta vía tanto a nivel superficial (es decir sobre la capa de ruedo) como a nivel de subrasante una vez realizada la excavación (ver figura 4). Mediante el procesamiento de los datos obtenidos se logra obtener un valor de CBR (índice de soporte California) característico para cada caso según se muestra en la siguiente tabla:

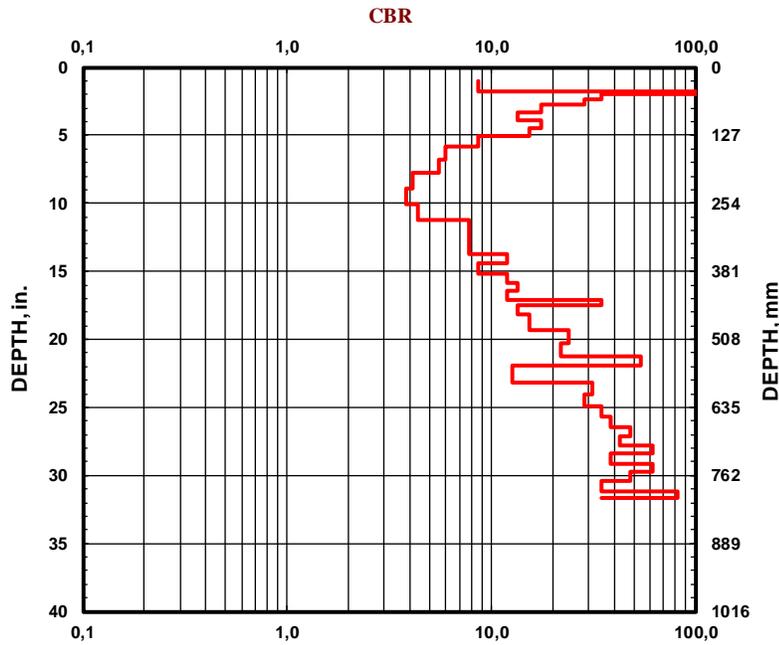
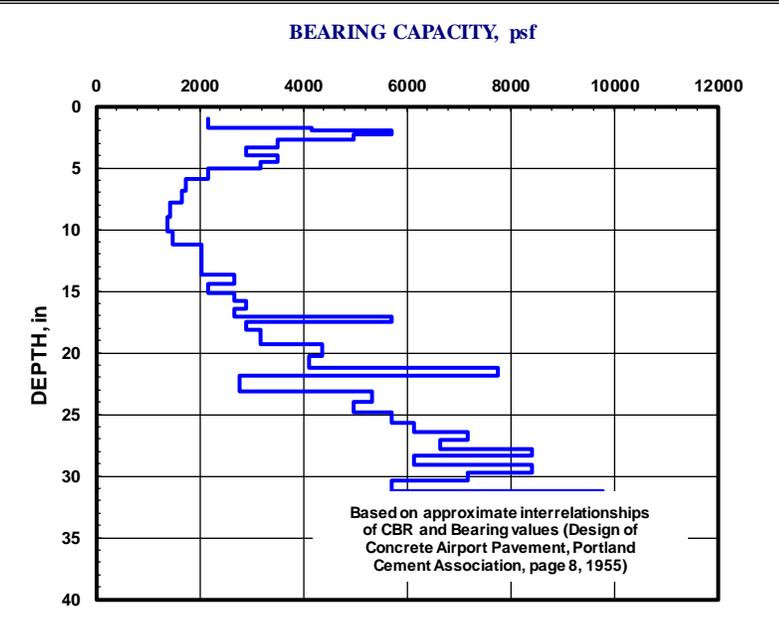
Project: Calle Guanacaste
Location: Tamarindo - Sondeo #3 (SR)

Soil Type(s): Low plasticity Clay with CBR<10

CBR mínimo en capa de ruedo	CBR mínimo en capa de subrasante
Sondeo #1	46,0	3,8
Sondeo #2	31,8	5,8
Sondeo #3	16,2	10,7
Sondeo #4	16,0	No se pudo realizar el ensayo

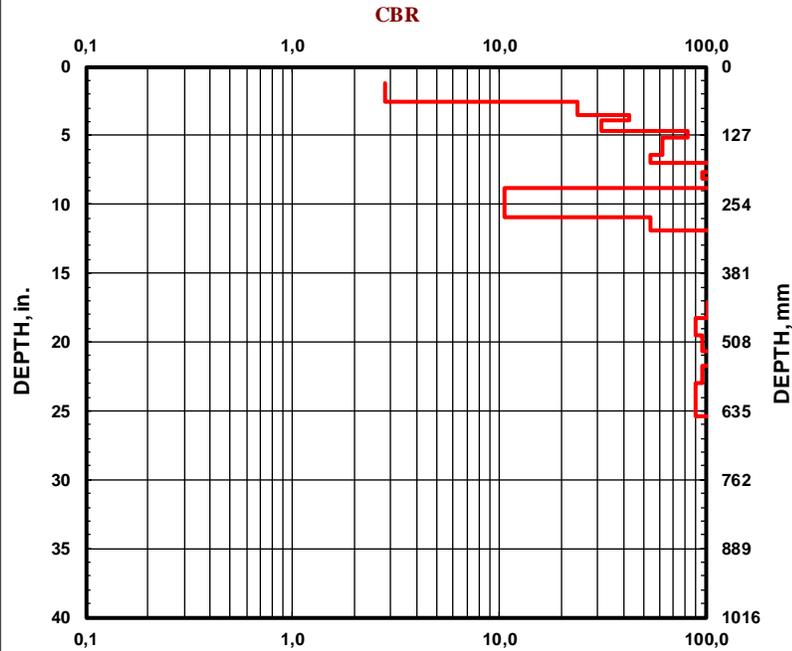
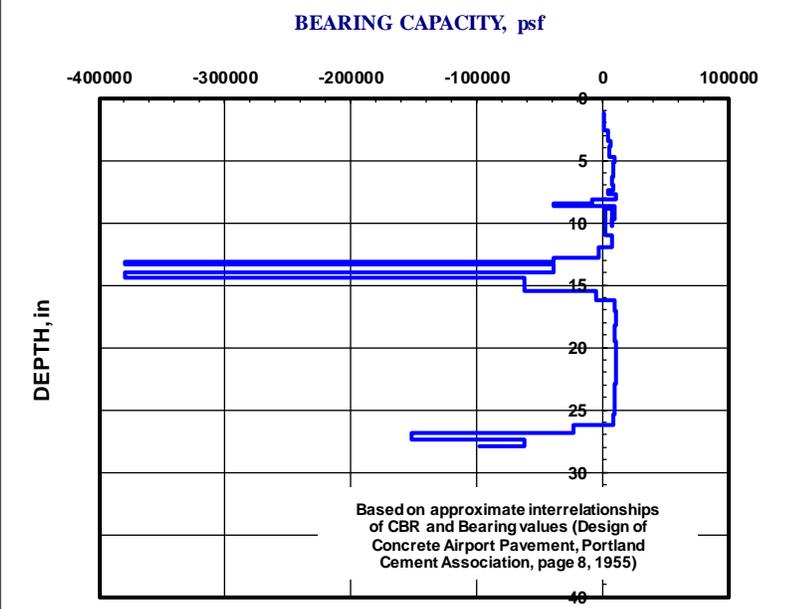
Location: Tamarindo - Sondeo #4 (MR)

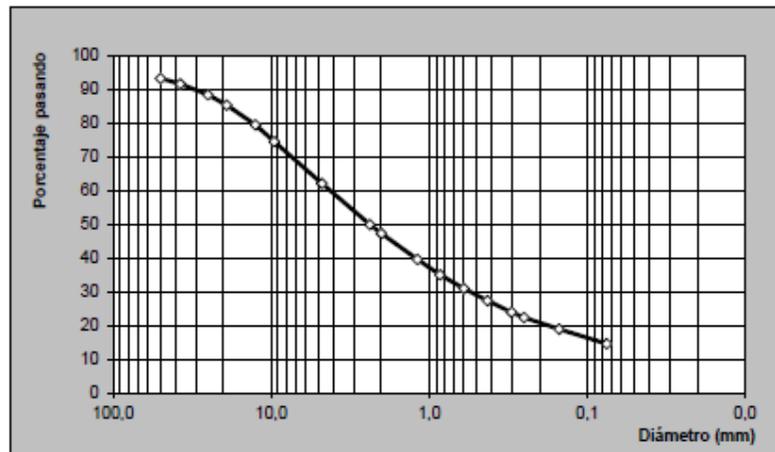
Gráfico 1. Granulometría de agregado, muestra M-1451-2022.

Cabe mencionar que de acuerdo a los resultados de las granulometrías para las dos muestras de material granular recolectado (sondeos #1 y #2) no se cumple con las especificaciones para poder ser clasificados como subbase ni como base granular de acuerdo a las disposiciones de la sección 703.05 del CR-2020.

MASA INICIAL:		15128 g		MASA FINAL:		13014 g		
MALLA No.	ABERTURA (mm)	MASA RET. (g)	% RET.	%RET. AC.	%PAS.			
2"	50,0	1003,6	6,6	6,6	93,4			
1 1/2"	37,5	251,5	1,7	8,3	91,7			
1"	25,0	487,9	3,2	11,5	88,5			
3/4"	19,0	489,1	3,1	14,6	85,4			
1/2"	12,5	886,1	5,9	20,5	79,5			
3/8"	9,50	750,0	5,0	25,4	74,6			
Nº 4	4,75	1871,1	12,4	37,8	62,2			
Nº 8	2,36	1847,0	12,2	50,0	50,0			
Nº 10	2,00	397,2	2,6	52,6	47,4			
Nº 16	1,18	1187,4	7,7	60,4	39,6			
Nº 20	0,85	691,7	4,6	64,9	35,1			
Nº 30	0,60	616,2	4,1	69,0	31,0			
Nº 40	0,43	542,5	3,6	72,6	27,4			
Nº 50	0,30	518,1	3,4	76,0	24,0			
Nº 60	0,25	236,4	1,6	77,6	22,4			
Nº 100	0,15	528,8	3,5	81,1	18,9			
Nº200	0,08	651,4	4,3	85,4	14,6			
					% LAVADO MALLA # 200	14

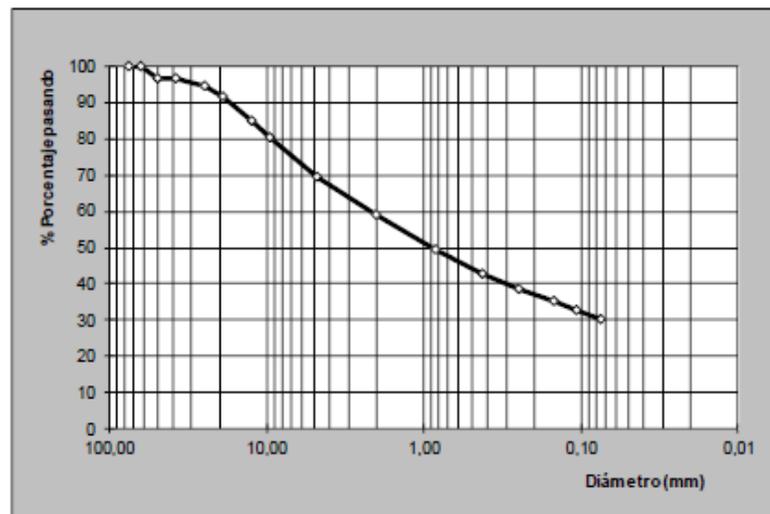
Gráfico 2. Curva granulométrica. Muestra: M-1452-2022

MALLA No.	ABERTURA (mm)	MASA RET.	% RET.	% RET AC.	% PAS.
3"	75,00	0,00	0,00	0,00	100,0
2"	50,00	168,70	3,45	3,45	96,5
1 1/2"	38,10	0,00	0,00	3,45	96,5
1"	25,00	96,40	1,97	5,42	94,6
3/4"	19,00	134,30	2,75	8,17	91,8
1/2"	12,50	331,00	6,77	14,94	85,1
3/8"	9,50	234,40	4,80	19,74	80,3
Nº 4	4,75	516,30	10,56	30,30	69,7
Nº 10	2,00	529,96	10,84	41,14	58,9
Nº 20	0,85	471,53	9,65	50,79	49,2
Nº 40	0,43	307,54	6,29	57,08	42,9
Nº 60	0,25	211,87	4,33	61,42	38,6
Nº 100	0,15	170,76	3,49	64,91	35,1
Nº 140	0,11	121,17	2,48	67,39	32,6
Nº 200	0,08	122,88	2,51	69,90	30,1

- La gravedad específica utilizada corresponde a la estipulada por norma, al ser material subrasante.
- Material muy degradable.

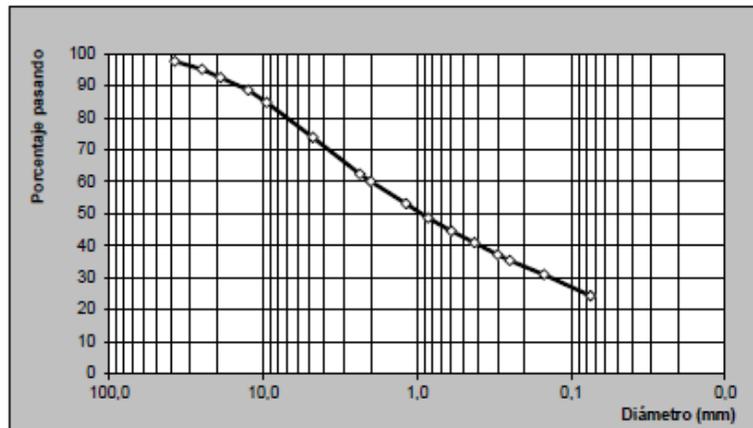
Gráfico 3. Granulometría de agregado, muestra M-1453-2022.

MASA INICIAL: 13410 g		MASA FINAL: 10290 g			
MALLA No.	ABERTURA (mm)	MASA RET. (g)	% RET.	%RET. AC.	%PAS.
1 1/2"	37,5	319,5	2,4	2,4	97,6
1"	25,0	334,1	2,5	4,9	95,1
3/4"	19,0	345,4	2,6	7,4	92,6
1/2"	12,5	528,4	3,9	11,4	88,6
3/8"	9,50	514,1	3,8	15,2	84,8
Nº 4	4,75	1470,0	11,0	26,2	73,8
Nº 8	2,36	1531,2	11,4	37,6	62,4
Nº 10	2,00	313,8	2,3	39,9	60,1
Nº 16	1,18	934,2	7,0	46,9	53,1
Nº 20	0,85	592,8	4,4	51,3	48,7
Nº 30	0,60	548,5	4,1	55,4	44,6
Nº 40	0,43	492,2	3,7	59,1	40,9
Nº 50	0,30	499,6	3,7	62,8	37,2
Nº 60	0,25	245,5	1,8	64,6	35,4
Nº 100	0,15	592,2	4,4	69,1	30,9
Nº 200	0,08	884,6	6,6	75,7	24,3
% LAVADO MALLA # 200					23

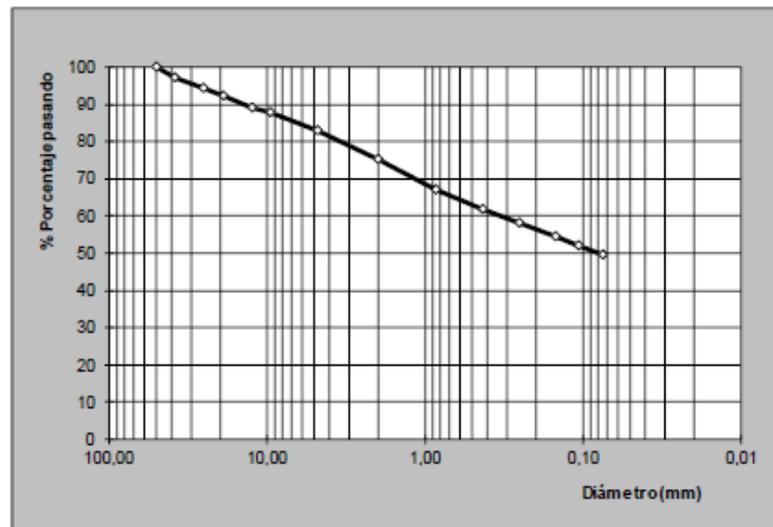
Gráfico 4. Curva granulométrica. Muestra: M-1454-2022

MALLA No.	ABERTURA (mm)	MASA RET.	% RET.	% RET AC.	% PAS.
2"	50,00	0,00	0,00	0,00	100,0
1 1/2"	38,10	137,40	2,95	2,95	97,0
1"	25,00	122,70	2,64	5,59	94,4
3/4"	19,00	98,30	2,11	7,70	92,3
1/2"	12,50	145,50	3,12	10,82	89,2
3/8"	9,50	59,90	1,29	12,11	87,9
Nº 4	4,75	221,40	4,75	16,86	83,1
Nº 10	2,00	360,36	7,74	24,60	75,4
Nº 20	0,85	382,26	8,21	32,81	67,2
Nº 40	0,43	251,29	5,40	38,21	61,8
Nº 60	0,25	179,49	3,85	42,06	57,9
Nº 100	0,15	154,44	3,32	45,38	54,6
Nº 140	0,11	114,06	2,45	47,83	52,2
Nº 200	0,08	118,48	2,54	50,37	49,6

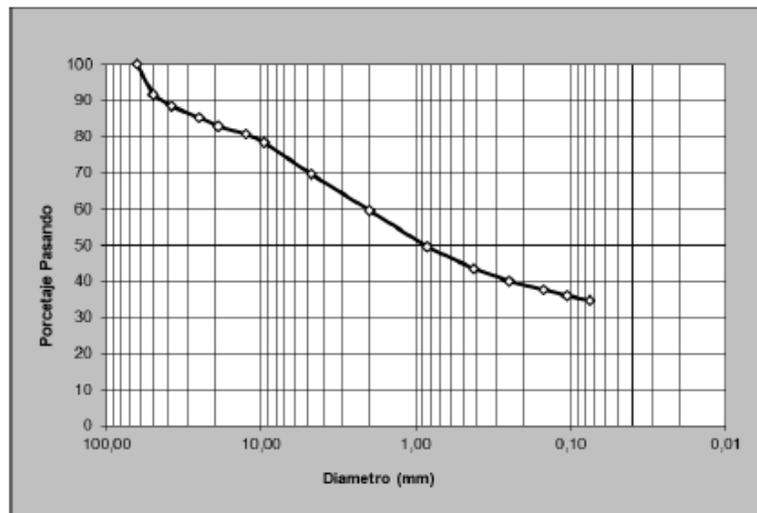
Gráfico 5. Curva granulométrica. Muestra: M-1455-2022

MALLA No.	ABERTURA (mm)	MASA RET.	% RET.	% RET.A.C.	% PAS.
2 1/2"	63,00	0,00	0,00	0,00	100,0
2"	50,00	1034,20	8,30	8,30	91,7
1 1/2"	38,10	405,10	3,25	11,56	88,4
1"	25,00	407,60	3,27	14,83	85,2
3/4"	19,00	265,20	2,13	16,96	83,0
1/2"	12,50	290,80	2,34	19,30	80,7
3/8"	9,50	300,20	2,41	21,71	78,3
Nº 4	4,75	1085,60	8,72	30,42	69,6
Nº 10	2,00	1248,40	10,02	40,45	59,6
Nº 20	0,85	1242,70	9,98	50,43	49,6
Nº 40	0,43	772,00	6,20	56,63	43,4
Nº 60	0,25	402,60	3,23	59,86	40,1
Nº 100	0,15	317,60	2,55	62,41	37,6
Nº 140	0,11	199,00	1,60	64,01	36,0
Nº 200	0,08	166,30	1,34	65,34	34,7

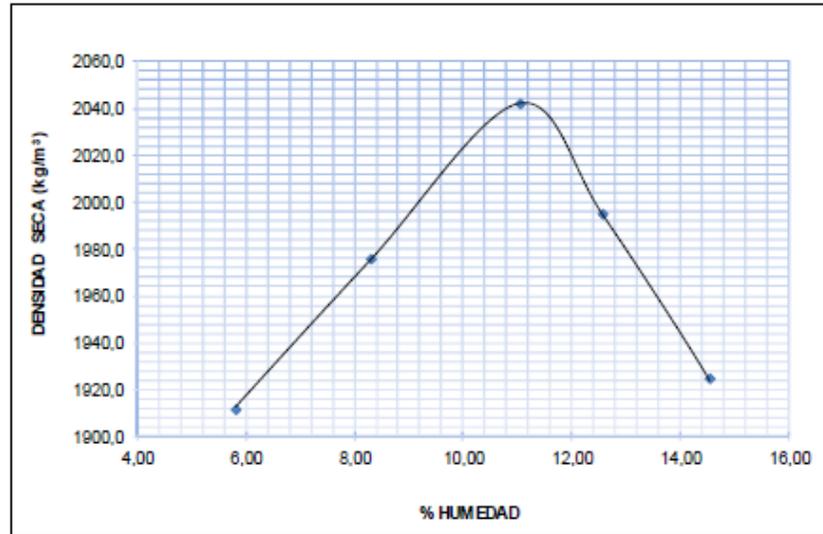
Gráfico 6. Densidad versus humedad: Muestra M-1451-2022.

RESULTADOS	
Ensayo	Próctor Modificado
Método	C
Contenido de agua óptimo	11,2%
Densidad seca máxima estándar	2042 kg/m ³
Forma de la superficie	Circular
Densidad máxima ajustada	2131 kg/m ³
Humedad óptima corregida	9,7%
Corrección sobretamaño	25,1%
Gravedad Específica Bruta (Gbs)	2,45

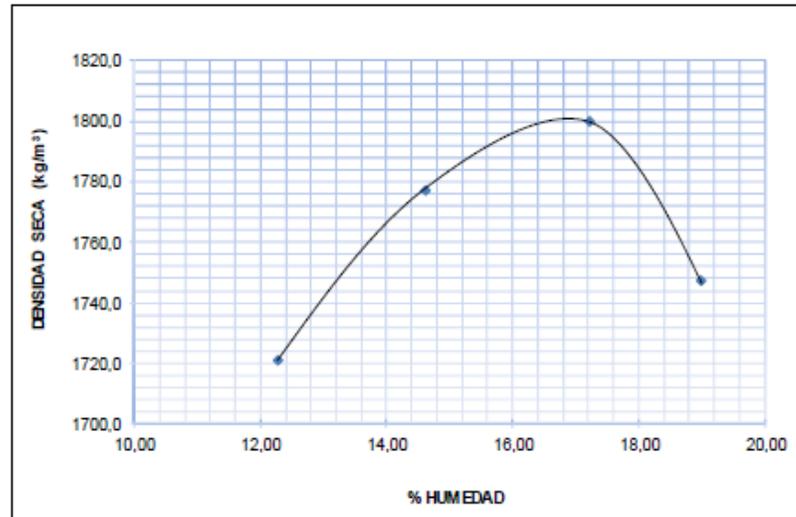
Gráfico 7. Densidad versus humedad: Muestra M-1452-2022.

RESULTADOS	
Ensayo	Próctor Estándar
Método	C
Contenido de agua óptimo	16,8%
Densidad seca máxima estándar	1802 kg/m³
Forma de la superficie	Circular
Densidad máxima ajustada	1900 kg/m³
Humedad óptima corregida	14,9%
Corrección sobretamaño	16,9%
Gravedad Específica Bruta (Gbs)	2,60

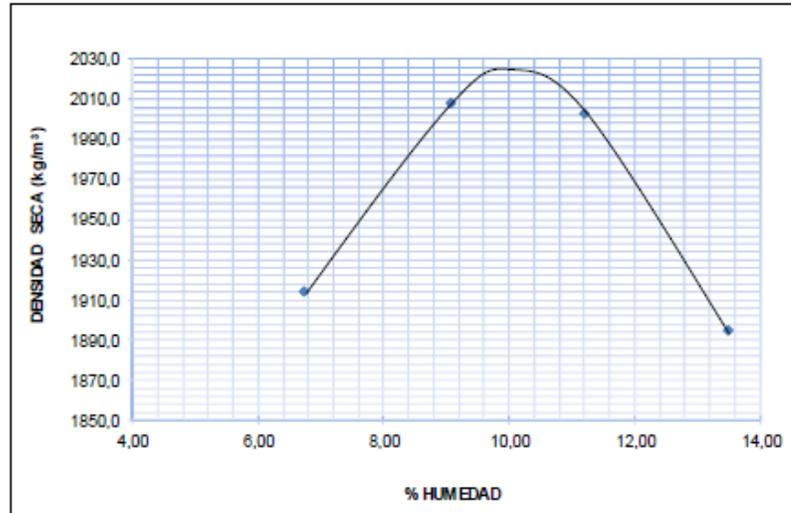
Gráfico 8. Densidad versus humedad: Muestra M-1453-2022.

RESULTADOS	
Ensayo	Próctor Modificado
Método	C
Contenido de agua óptimo	10,0%
Densidad seca máxima estándar	2028 kg/m³
Forma de la superficie	Circular
Densidad máxima ajustada	2096 kg/m³
Humedad óptima corregida	8,3%
Corrección sobretamaño	28,3%
Gravedad Específica Bruta (Gbs)	2,29

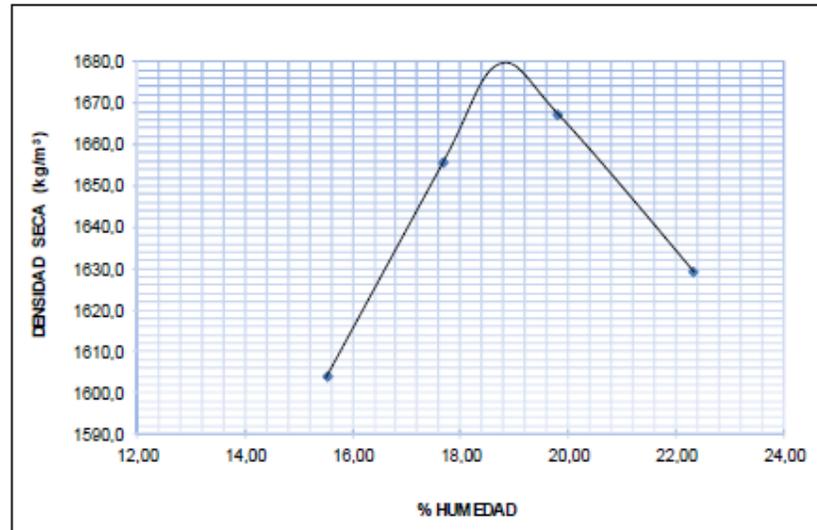
Gráfico 9. Densidad versus humedad: Muestra M-1454-2022.

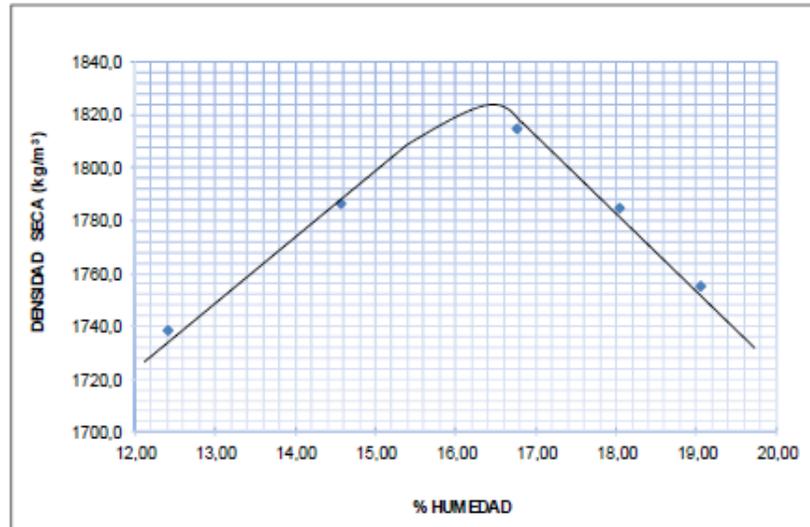
Gráfico 10. Densidad versus humedad: Muestra M-1455-2022.
