Laboratorio Nacional de Materiales
y Modelos Estructurales
-LANAMME-

Informe de Auditoría Técnica de Seguridad Vial
Carretera Florencio del Castillo

Elaborado por:
Ing. German Valverde González. MBA

Marzo, 2003

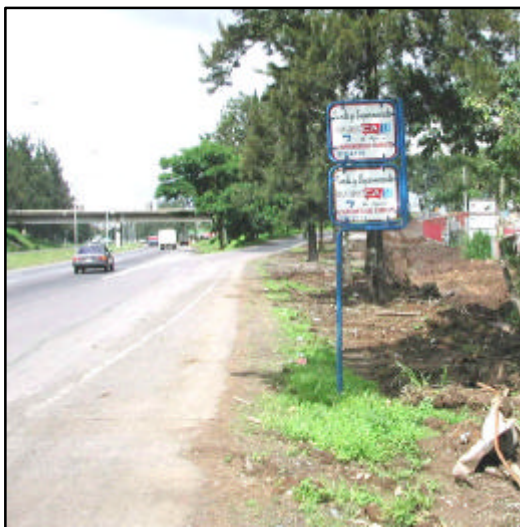
Fotografía 10

En términos generales se encontró que en la carretera existe poca presencia de publicidad en la vía, aunque se identificaron algunos casos aislados, tales como los rótulos publicitarios colocados por el Compañía Nacional de Fuerza y Luz en los postes de iluminación de la carretera (Ver Fotografía 10) y, la presencia de señales verticales dentro del derecho de vía que anuncian el centro comercial “PASOCA” (Ver Fotografía 11).

Rótulos publicitarios del CNFL

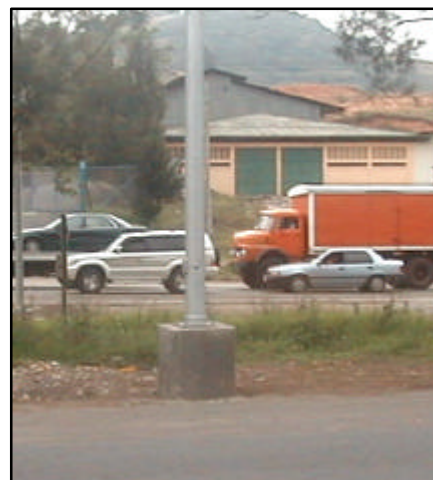
Fotografía 12

Postes de iluminación con base rígida al margen de la carretera

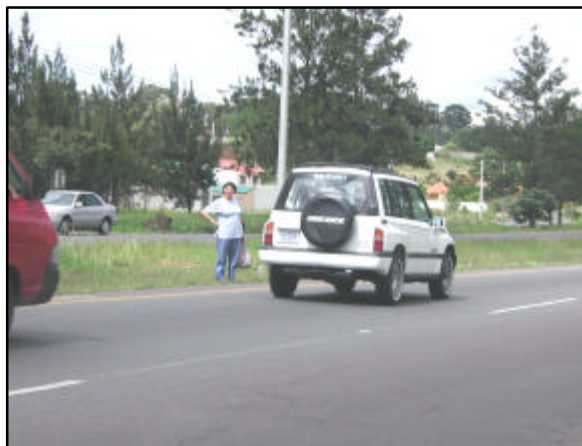
Fotografía 21

Paso de peatones sin protección
a través de la carretera

A lo largo de este tramo de carretera se observan frecuentes veredas peatonales improvisadas, las cuales son rutas utilizadas por las personas para atravesar la autopista, tal y como se muestra en la Fotografía 21.

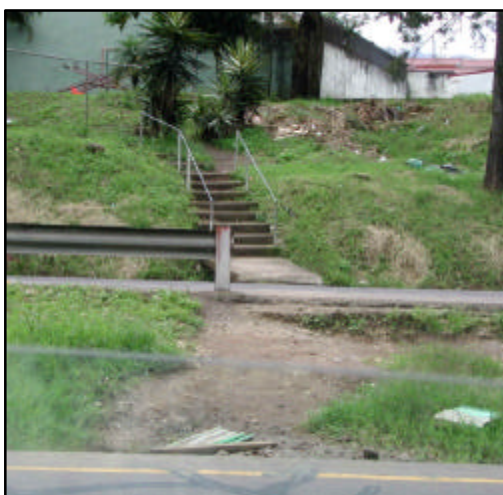
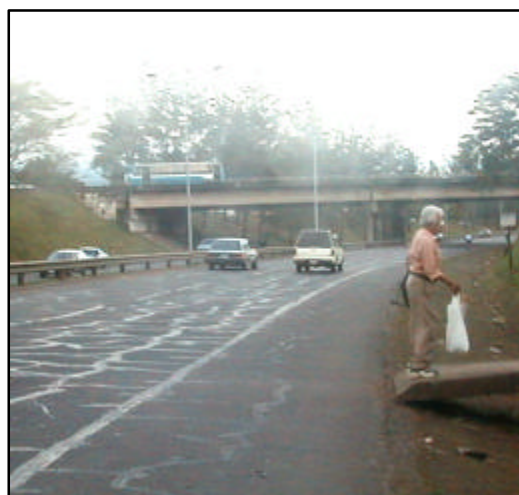
En el tramo de carretera ubicado en Hacienda Vieja de Curridabat existen centros educativos y urbanizaciones, por lo cual se produce un alto flujo peatonal que atraviesa la vía, pero no existe ningún tipo de facilidad peatonal para atravesar la carretera. En las cercanías del intercambio de “La Galera” existe un punto utilizado como vereda peatonal que no cuenta con protección (Ver Fotografía 22 A y B) y, que es sumamente peligroso debido a que se encuentra localizado en un tramo de alta velocidad y en curva. Este punto de alto flujo peatonal es utilizado como vía de paso de escolares, debido a la presencia cercana de una escuela, poniendo así en peligro la vida de los niños de esa institución además del resto de peatones que transitan por ese sitio.

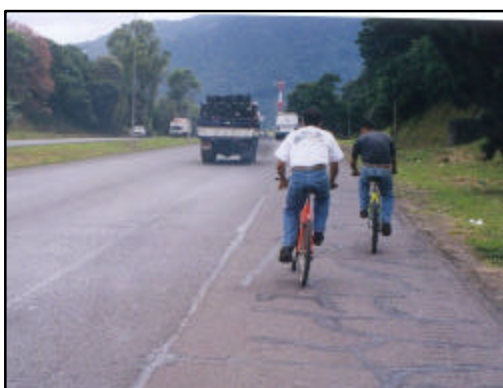
Fotografía 23

La Autopista Florencio del Castillo es muy utilizada como vía de bicicletas. Los ciclistas transitan a lo largo del espaldón (Ver Fotografía 23) debido a que en esa carretera no existe una vereda de bicicletas especialmente diseñada para tal fin.

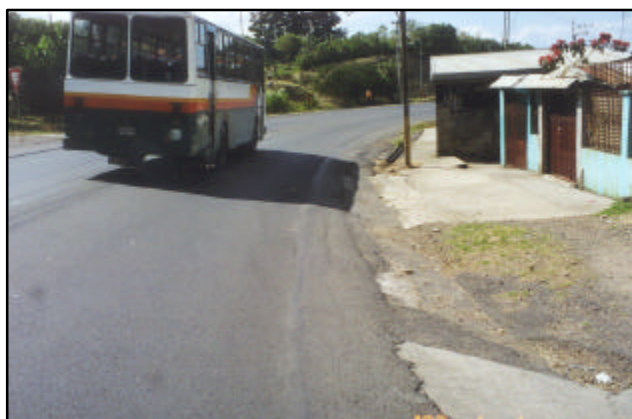
Fotografía 24

Desarrollo residencial al margen de la carretera dentro del derecho de vía

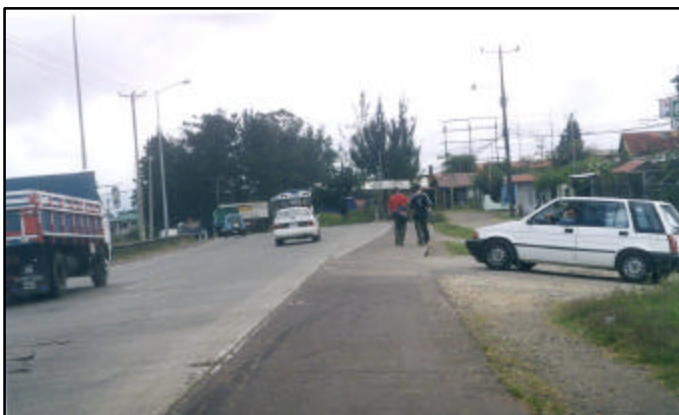
Fotografía 26

Acceso de diseño inadecuado a desarrollo industrial y comercial al margen de la carretera

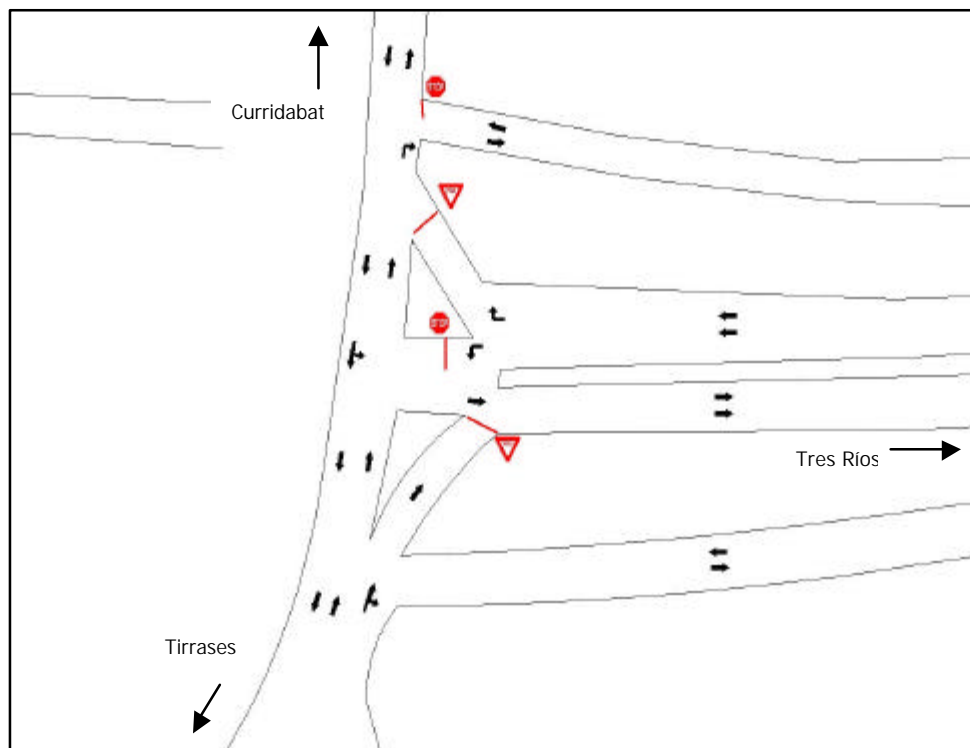
Figura 4
Intersección hacienda vieja

Se determinó que esta intersección no posee suficiente capacidad para servir los flujos vehiculares que la utilizan, al menos durante los periodos pico, de tal forma que presenta graves problemas de congestión tanto en la vía secundaria como en la vía principal.

En el acceso secundario se forman colas de aproximadamente 1 kilómetro o más. Ante la congestión que experimenta la vía secundaria (acceso desde la Autopista Florencio del Castillo), en lugar de hacer la fila para girar a la izquierda en la intersección hacia Tirrasés, algunos usuarios optan por atravesar ilegalmente la isla medianera de la carretera Florencio del Castillo,

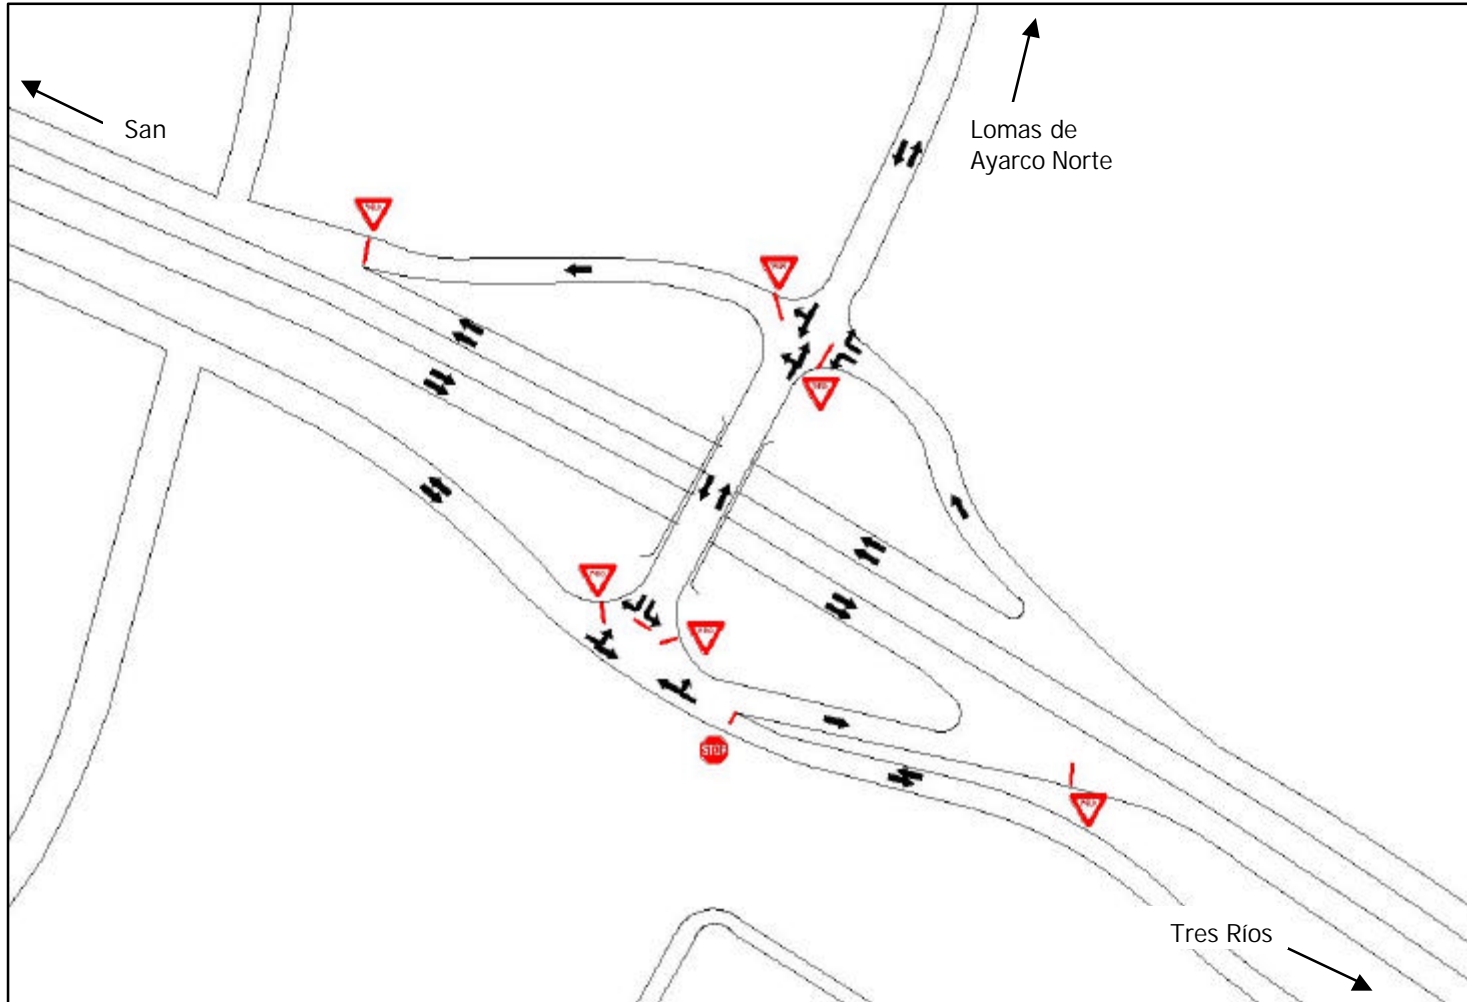
Figura 5
Intersección Lomas de Ayarco

Las rampas de acceso a la Autopista Florencio del Castillo, Lomas de Ayarco Norte -San José y Lomas de Ayarco Sur – Cartago no poseen carril de aceleración. Sin embargo, se observó que existe derecho de vía suficiente para la construcción de carriles de aceleración en esas rampas.

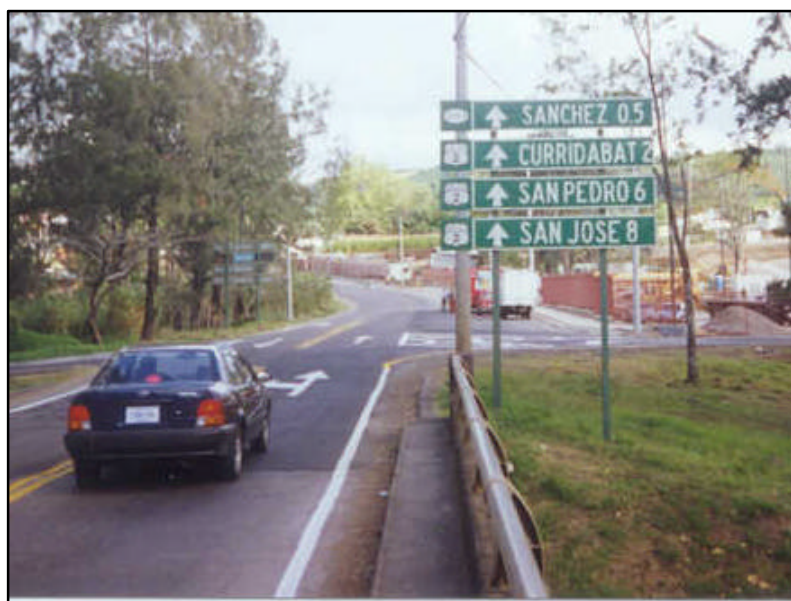
Fotografía 30

En el extremo norte del intercambio sí existe demarcación horizontal en la zona de intersección. Sin embargo, no hay señalamiento vertical de reglamentación de prioridad de paso: no existen señales verticales de “CEDA” para regular las maniobras en la intersección. También hay ausencia de señalamiento informativo de destinos en el acceso de la rampa proveniente de la carretera Florencio del Castillo.

Rótulos erróneos de señal informativa de destinos intercambio Lomas de Ayarco, Sector Norte

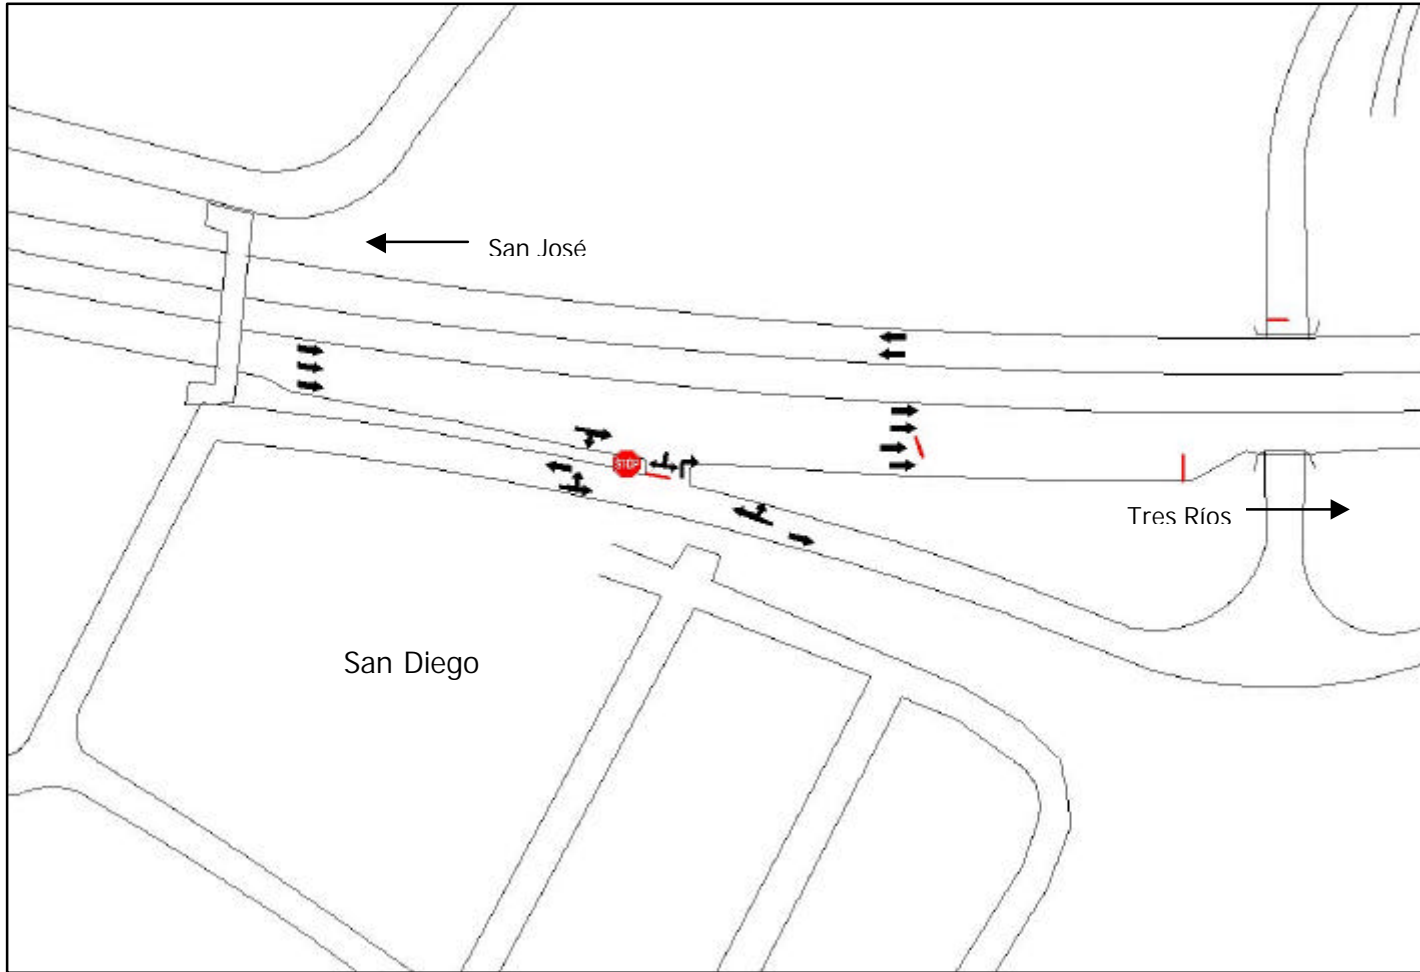
Figura 6
Intersección San Diego

Por otra parte, hay poca visibilidad para las maniobras de giro desde la Autopista hacia la vía marginal y no existe la señal vertical de “ALTO” para regular esa maniobra. Además, existe la presencia de rótulos publicitarios dentro del derecho de vía, exactamente frente al acceso proveniente de la Autopista, tal y como se muestra en la Fotografía 32 A y B.

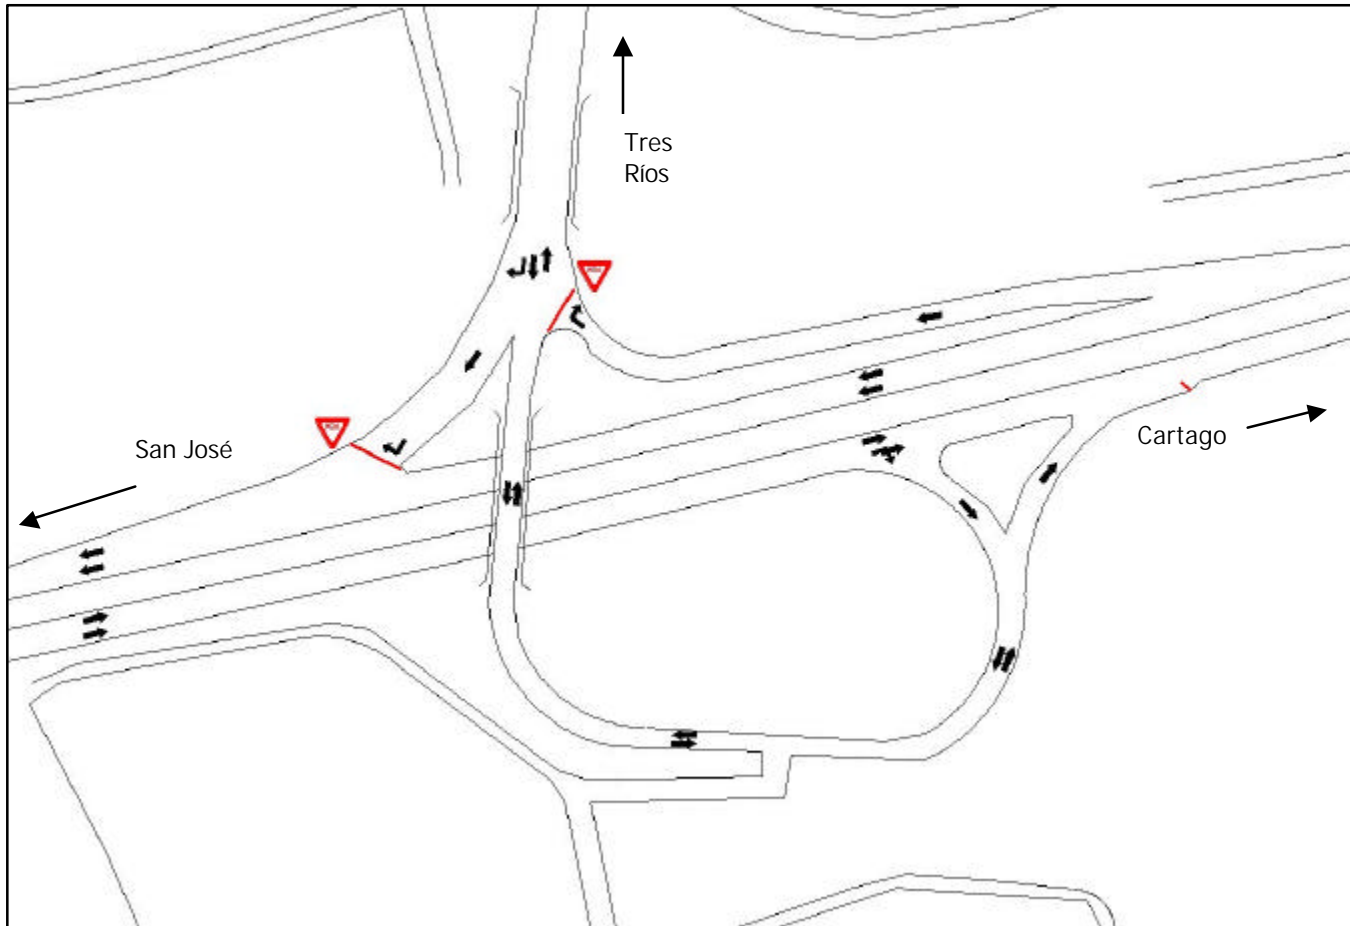
Figura 7
Intercambio superior Tres Ríos (Puente)

La barrera de contención lateral existente a lo largo del margen derecho del lazo “Tres Ríos - San José ” no es continuo, debido a la presencia de los accesos ilegales a propiedades privadas. Uno de los extremos de esta barrera de protección flexible termina antes de la sección de radio mínimo del lazo, tal y como se muestra en la Fotografía 34.

- La barrera flexible existente al inicio de la conexión entre la radial a Tres Ríos y el puente del intercambio está deteriorado. Además, esta barrera es de una longitud muy corta y no posee un diseño adecuado en sus extremos, tanto en el extremo de inicio como en la conexión con la baranda del puente vehicular (Ver Fotografía 35).
- Existe un barrera de contención lateral al final de la rampa “Cartago – Tres Ríos”, la cual no posee una longitud muy corta (Ver Fotografía 36).

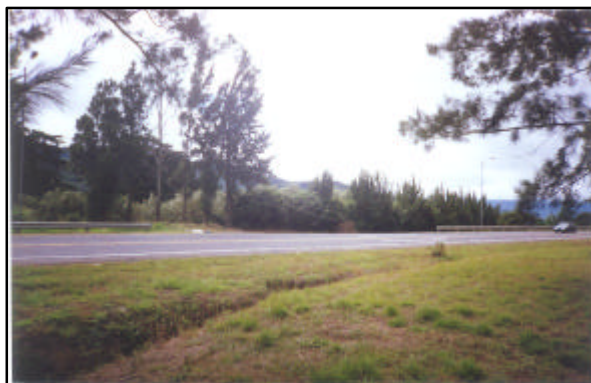
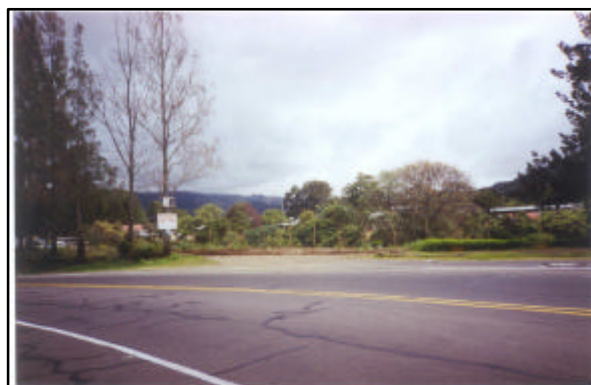
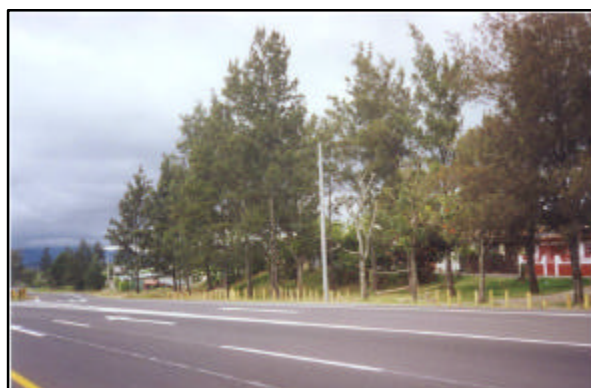
Fotografías 33

Los accesos ilegales existentes al margen de las rampas del intercambio reducen considerablemente la seguridad vial en este cruce, debido a la posibilidad de colisión producto de vehículos que ingresen o salgan desde dichos accesos ilegales.

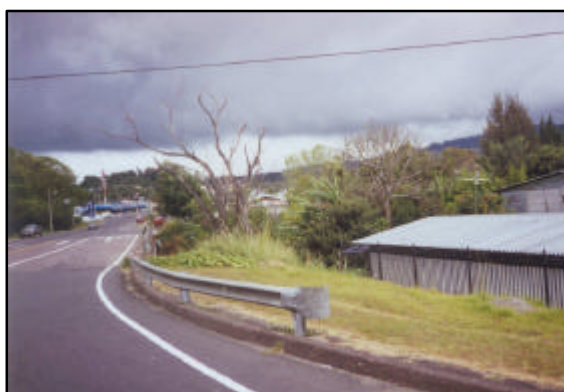
Fotografía 36

Sistema de contención lateral con longitud insuficiente, Rampa Cartago-Tres Ríos

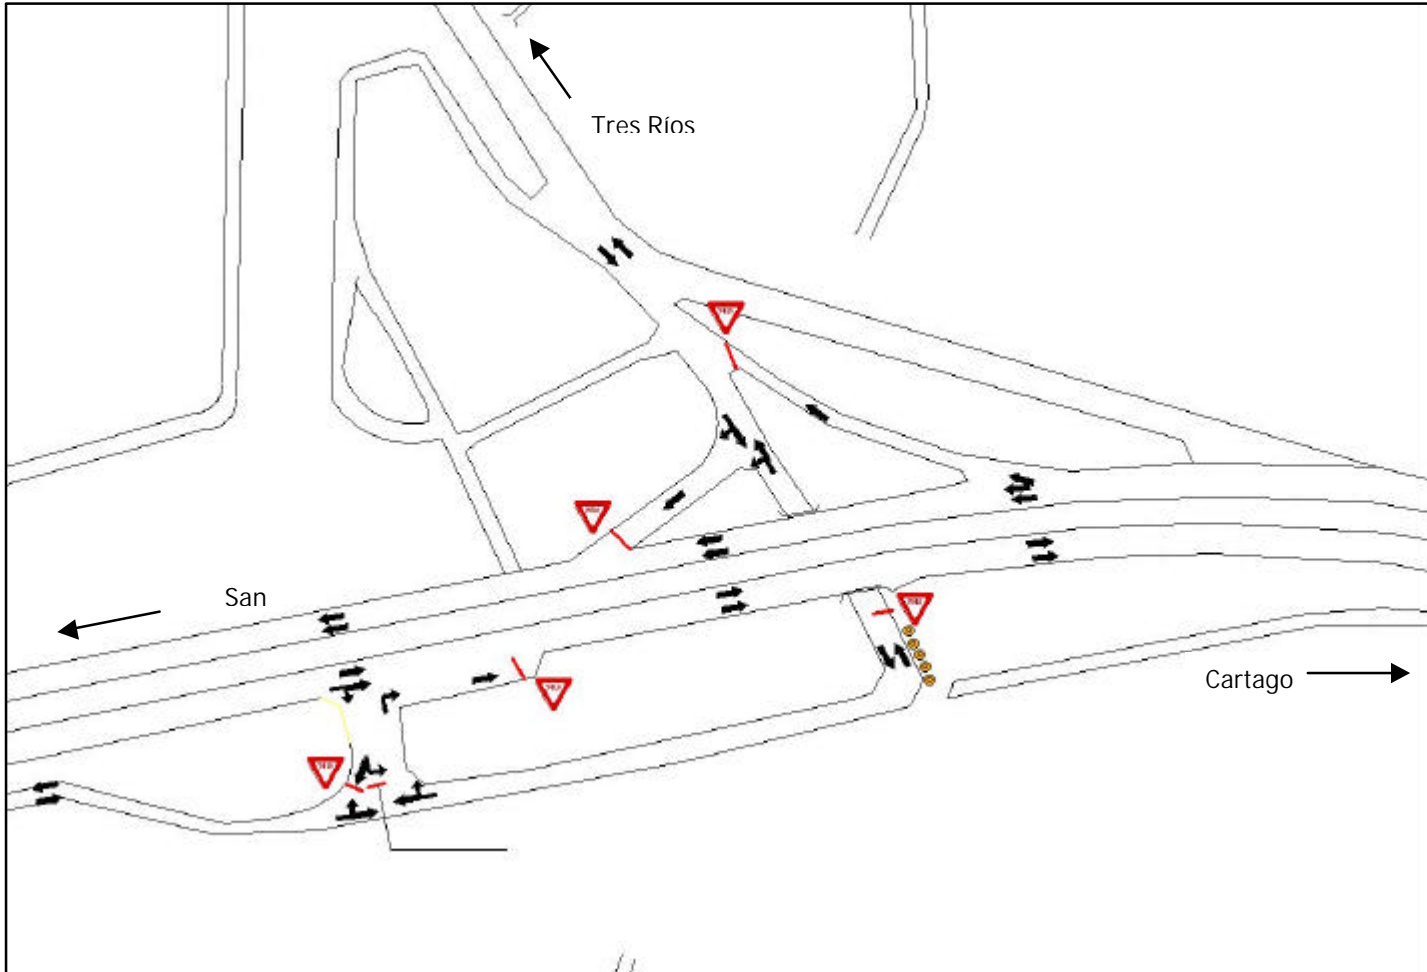
Figura 8
Intercambio inferior Tres Ríos (Túnel)

- El lazo “San José – Tres Ríos” presenta un radio de curvatura corto exactamente antes de llegar al túnel del paso inferior (donde los usuarios deben ceder el paso), por lo que se colocaron delineadores de tubo metálico con material “retro – reflectivo”. Sin embargo, los delineadores fueron rellenos de concreto (Ver Fotografía 38).
- La vía marginal sur que forma parte de la rampa “San José – Tres Ríos” colinda en su margen sur con un talud profundo y, no posee ningún

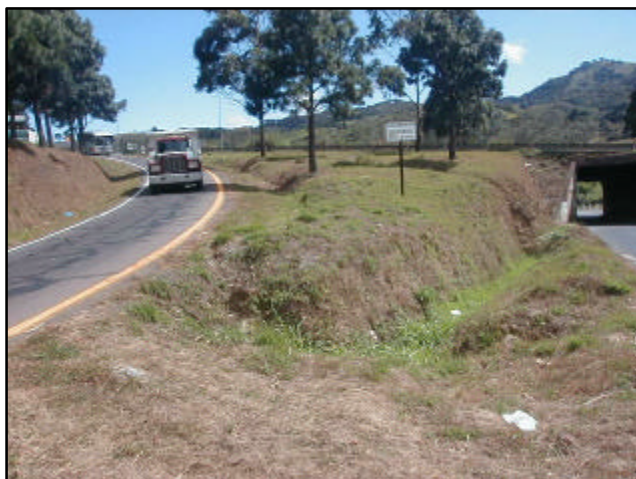
Fotografía 39

Talud alto e inexistencia de sistema de contención lateral
Rampa Cartago – Tres Ríos

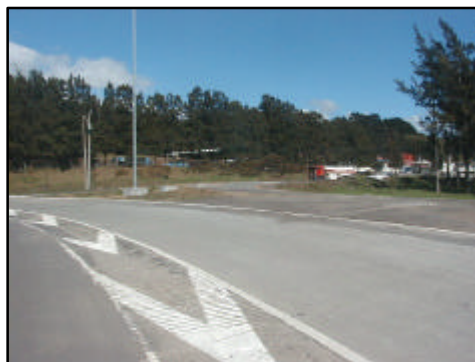
Fotografía 41

Lazos de giro en “U” cercanos sin sistema de protección lateral

- Ambos lazos de giro “U” se encuentran cercanos y no existe ningún elemento de separación física o contención lateral que los divida (Fotografía 41). Además, en esta zona existe un poste de luz de base rígida que tampoco está protegido (Ver Fotografía 42)

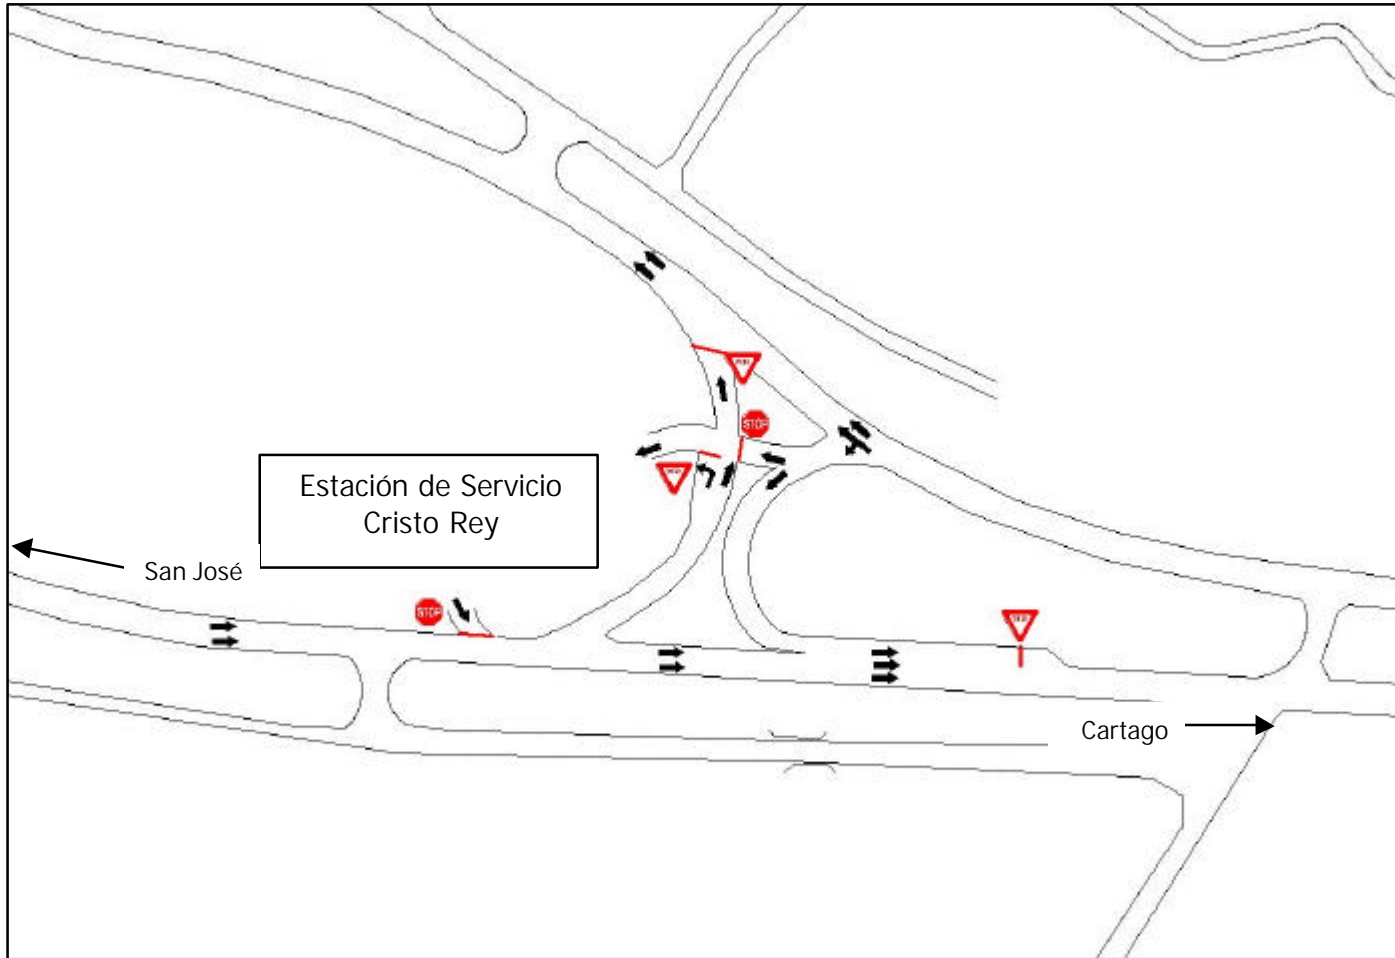
Figura 9
Lazos de giro en U, bomba Cristo Rey

Además, la falta de carriles auxiliares de aceleración y desaceleración para estas maniobras de giro en “U” sobre la carretera en el sentido “Cartago – San José”, reduce considerablemente la seguridad y eficiencia en la ejecución de esos movimientos, tanto para los usuarios que giran en “U” como para el flujo vehicular de la vía principal.

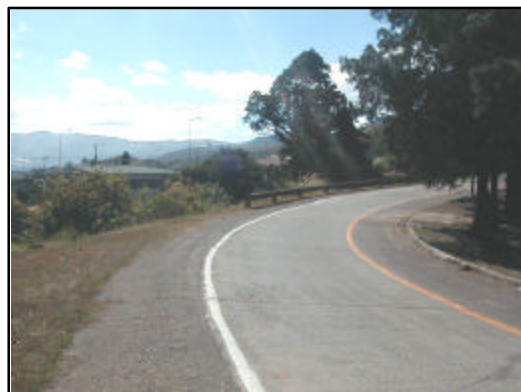
Fotografía 44

Sistema de contención lateral de longitud insuficiente,
Lazo “San José – San José”

En esta zona de intersección se determinó que los lazos de giro en “U” poseen radios de giro sumamente cortos y, en el caso del lazo “San José – San José” existe un sistema de contención lateral rígido de concreto que no posee longitud suficiente, ya que su extremo final no cubre por completo la curvatura del lazo (Ver Fotografía 44).

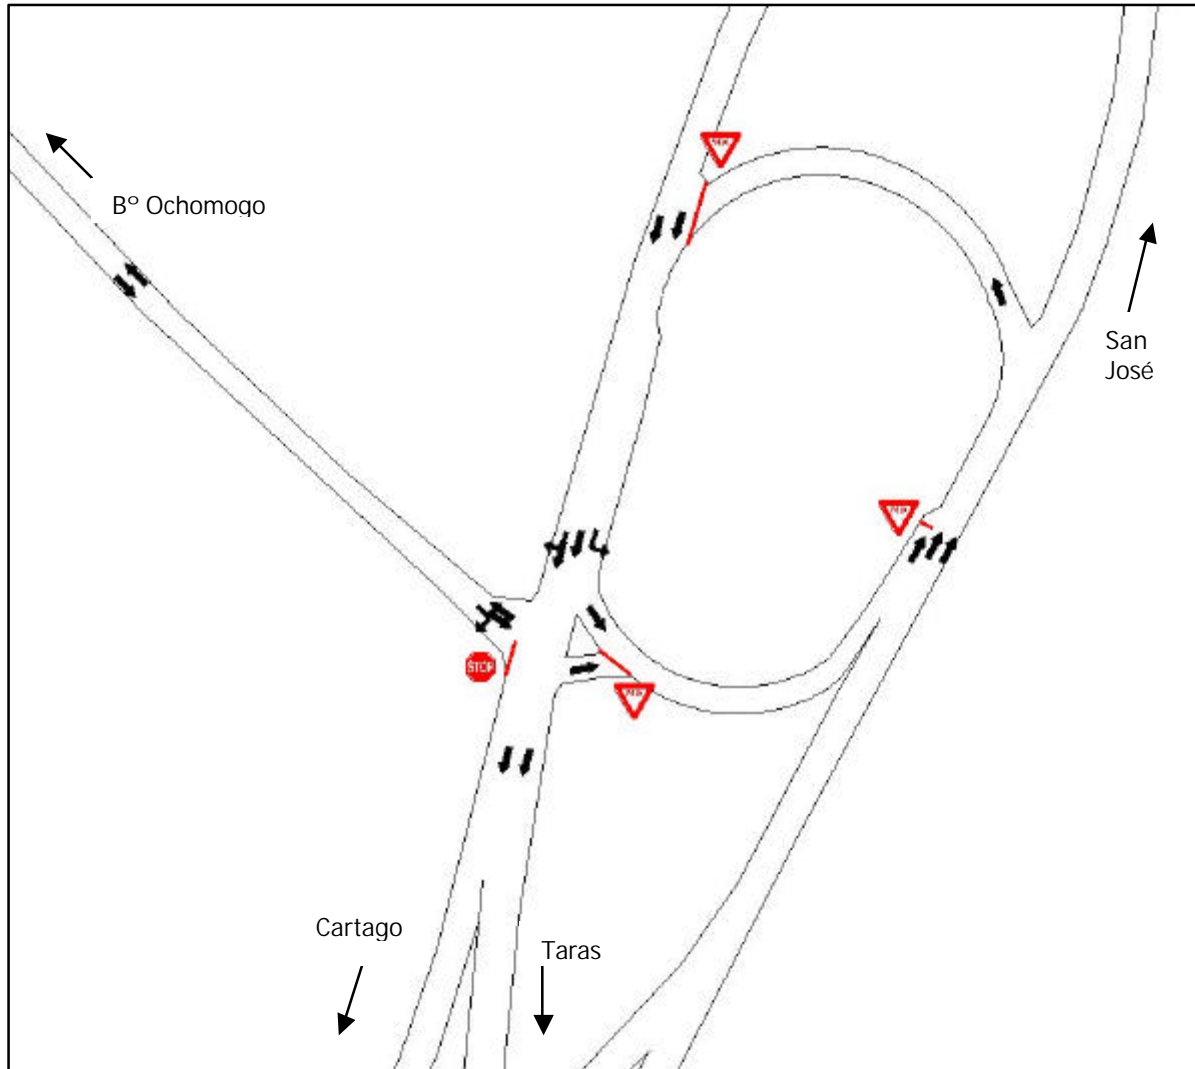
Figura 10
Intersección antes de Taras

Esta intersección se encuentra ubicada a unos 200 metros antes de llegar a la Intersección de Taras y, está formada por lazos de giro en “U” en cada sentido de circulación de la carretera Florencio del Castillo, así como también por la conexión de la vía secundaria de Barrio Ochomogo con la carretera Florencio del Castillo (Ver Figura 10).

Los lazos de giro en U a la salida no poseen rampas de aceleración y poseen una escasa visibilidad, lo que potencia la ocurrencia de accidentes de tránsito.

Los cortos radios de giro que poseen los lazos de giro en "U" en esta intersección, así como su escasa visibilidad y ausencia de rampas de aceleración, aumentan el riesgo de vuelco o salida de la vía de los usuarios que realizan estas maniobras, tomando además en consideración la inexistencia o deficiencia de sistemas de contención lateral.

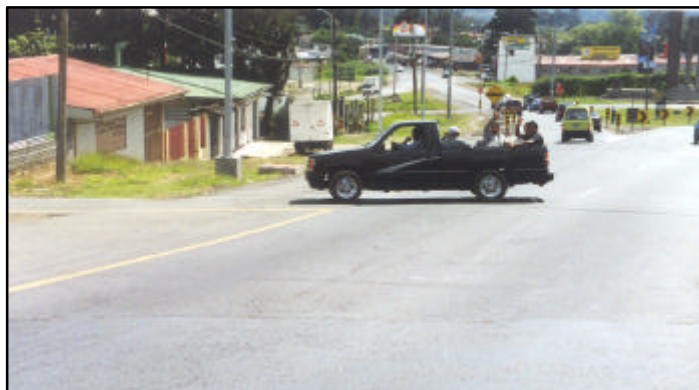
Fotografía 45

Se determinó que en el área de entrada al lazo “San José – San José” se permite realizar la maniobra de movimiento directo desde la calle secundaria de Barrio Ochomogo (Ver Fotografía 45), atravesando por completo la calle principal, la cual posee una pendiente considerable, por lo que los vehículos que la transitan lo hacen a alta velocidad.

Maniobra de movimiento directo permitida desde Bº Ochomogo hacia el lazo "San José-San José"

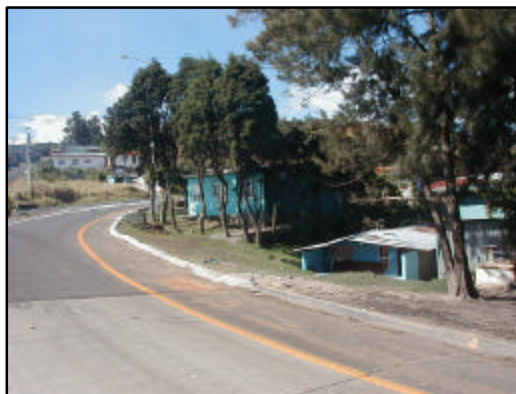
Fotografía 46

Además, se determinó la existencia de un acceso ilegal desde este lazo a una de las propiedades colindantes al margen izquierdo, tal y como se muestra en la Fotografía 46.

Acceso a propiedades colindantes sobre el lazo "San José-San José"

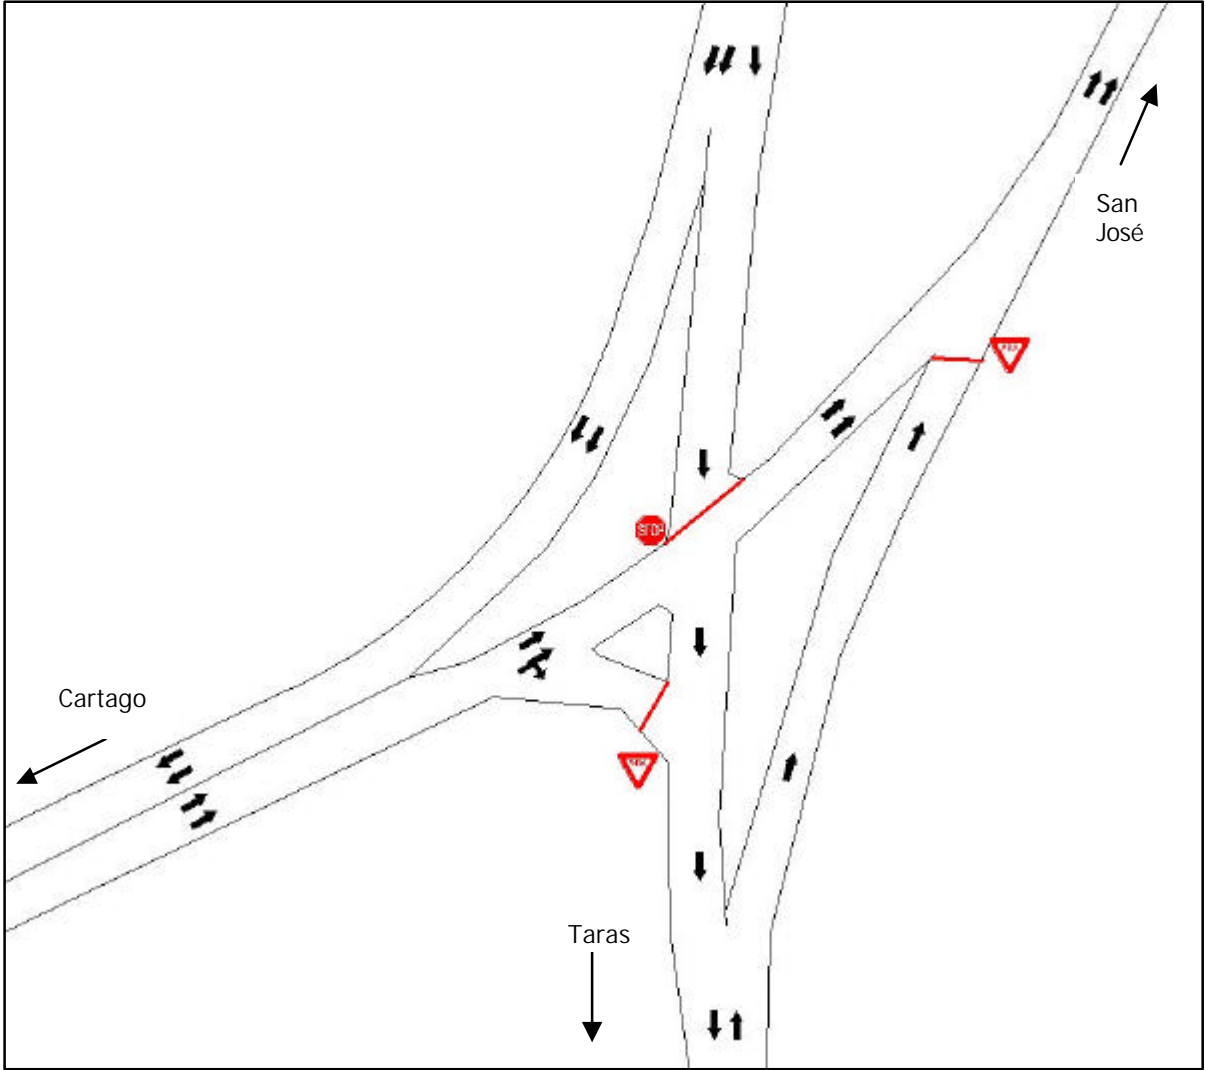
Figura 11
Intersección Taras

Esta intersección está localizada al final de la carretera Florencio del Castillo, en el entronque de la Ruta 2 con la Ruta 219. La Intersección Taras posee una configuración en forma de “T” y permite el paso de los usuarios de la carretera Florencio del Castillo hacia la Ruta 219 y viceversa, regulando dichas maniobras con señales de “ALTO” y “CEDA”, respectivamente (Ver Figura 11).

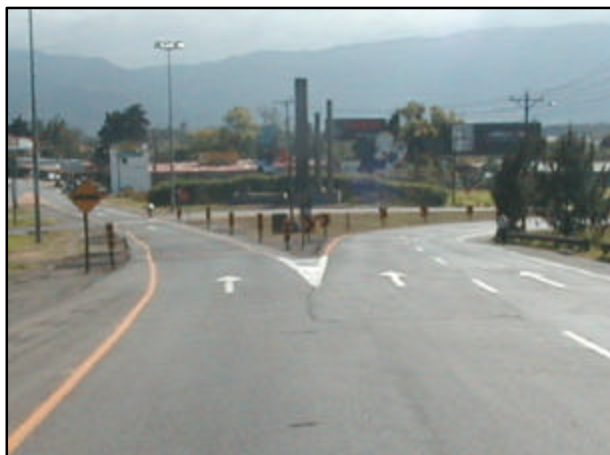
Fotografía 47

- El enlace “San José – Cartago” posee una condición geométrica en curva y con pendiente descendente, de tal forma que los vehículos transitan por ese tramo a alta velocidad, con peligro de salirse de la vía o volcarse. Sin embargo, no existe ningún sistema de protección lateral al margen izquierdo de ese enlace (Ver Fotografía 47).
- En las islas o zonas verdes ubicadas al costado este de la

Radio de curvatura corto sin protección lateral
Enlace “San José – Cartago”
intersección Taras

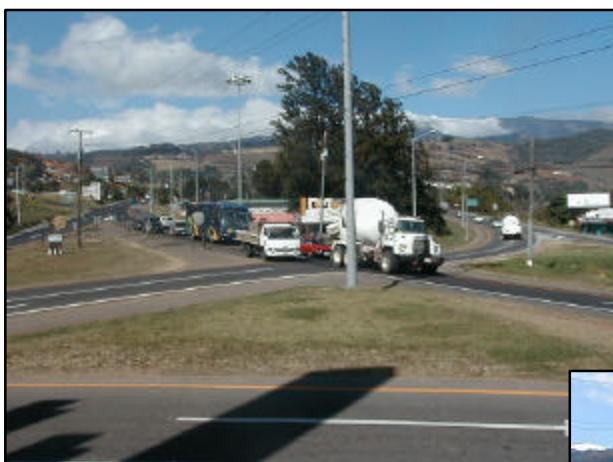
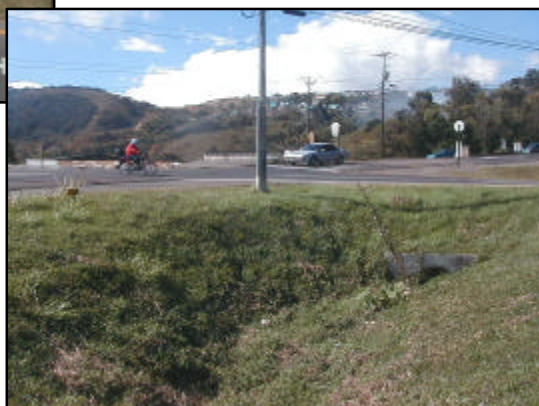
Peligros laterales en zonas verdes:

- A. Postes
- B. Zanja profunda en isla de canalización, intersección Taras

intersección existen sin protección algunos elementos u obstáculos peligrosos: dos postes y una zanja profunda (Ver Fotografía 48 A y B).
