# **Evaluación del Estado de Conservación Preliminar Proyecto Puentes San José - Caldera**

*Ciudad Universitaria Rodrigo Facio*

*Período 2006 - 2007*

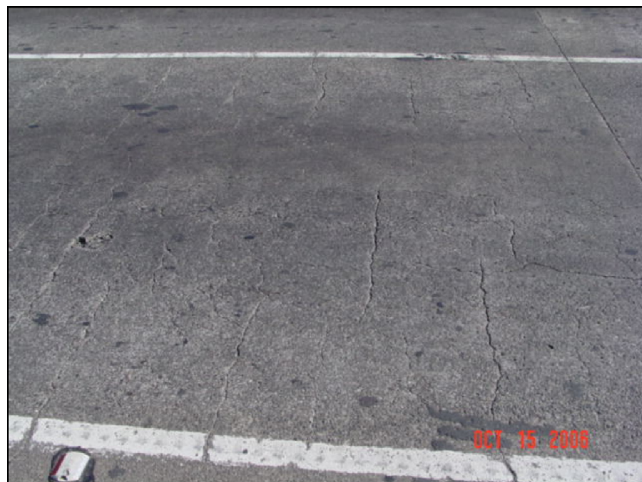
*Estado de losa superior*

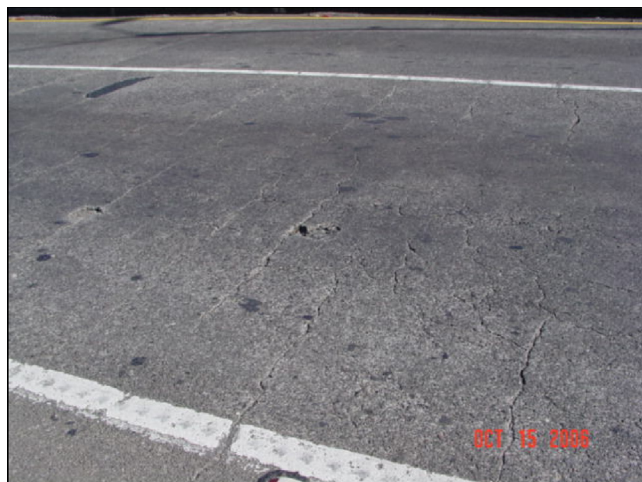
*Estado de losa superior*

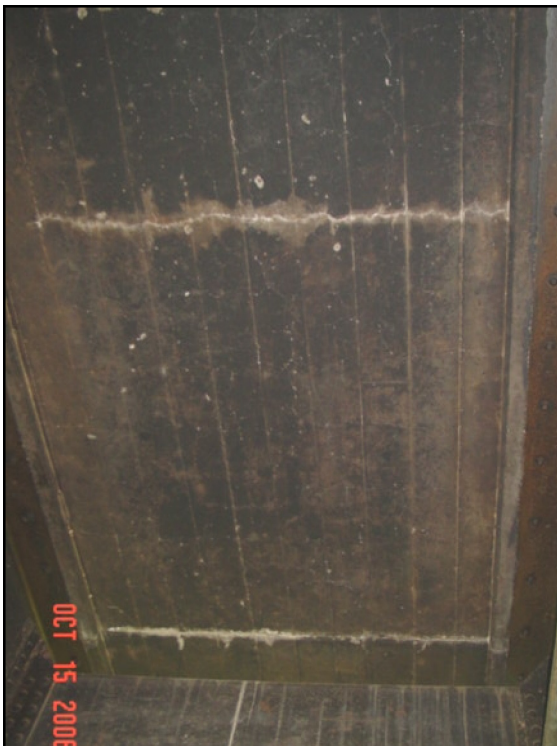
*Estado de losa inferior*

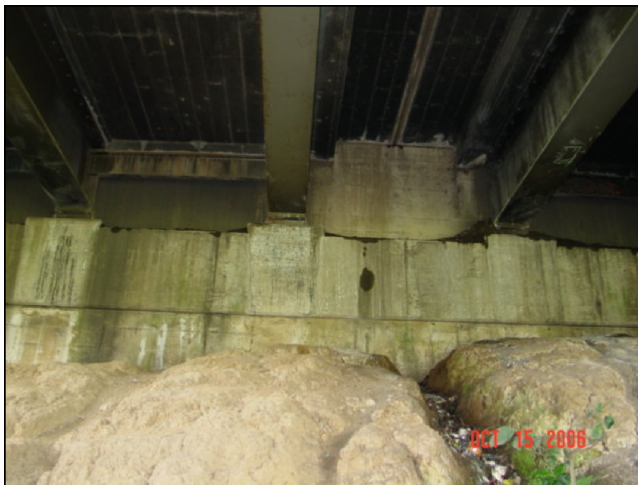
*Estado del bastión*

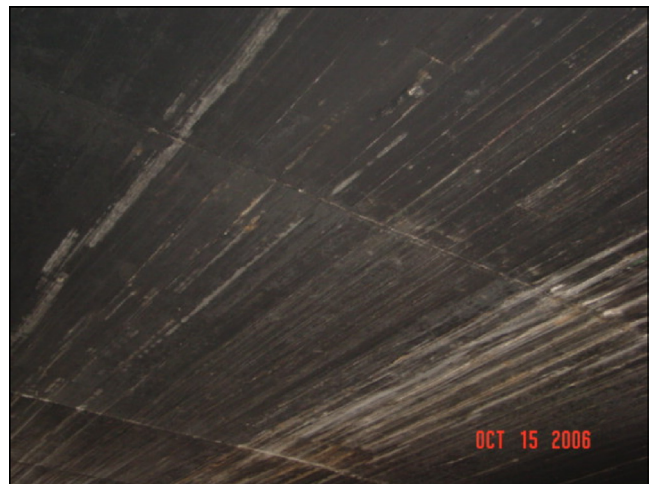
*Estado de losa inferior*

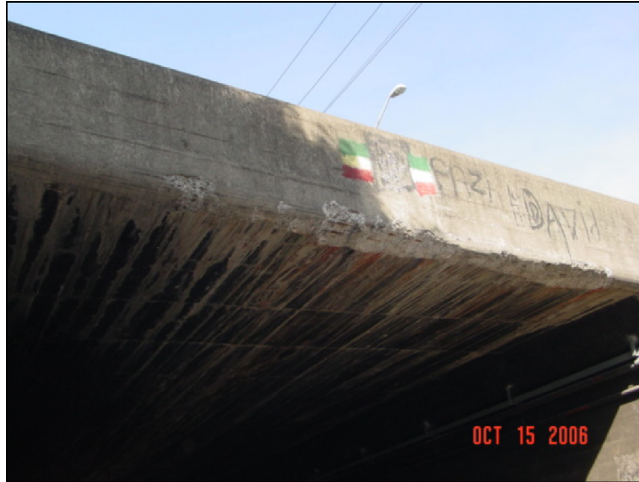
*Estado de losa inferior*

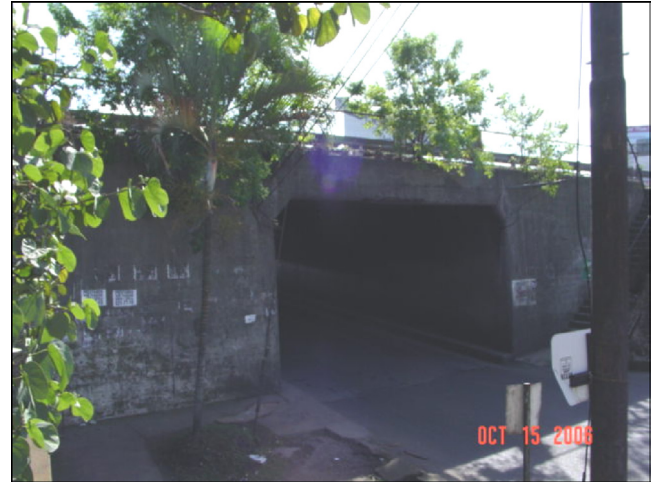
*Estado de losa superior e inferior*

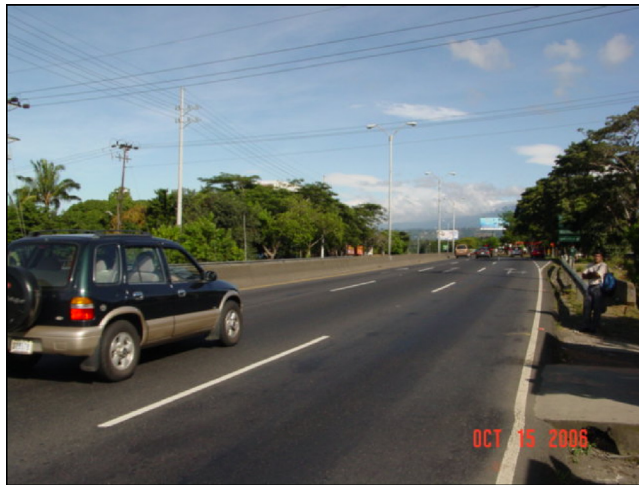
*Estado de losa superior*

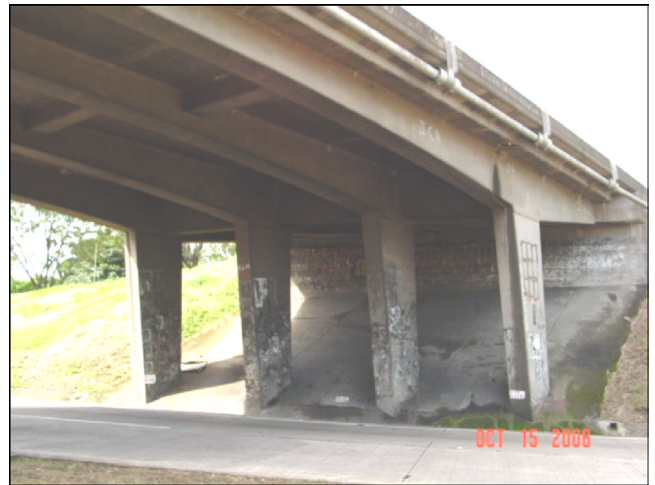
*Unión vigas - pila*

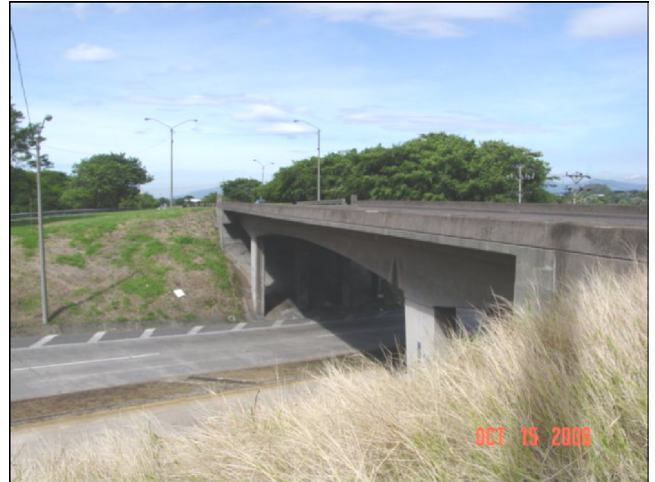
*Estado de las barandas*

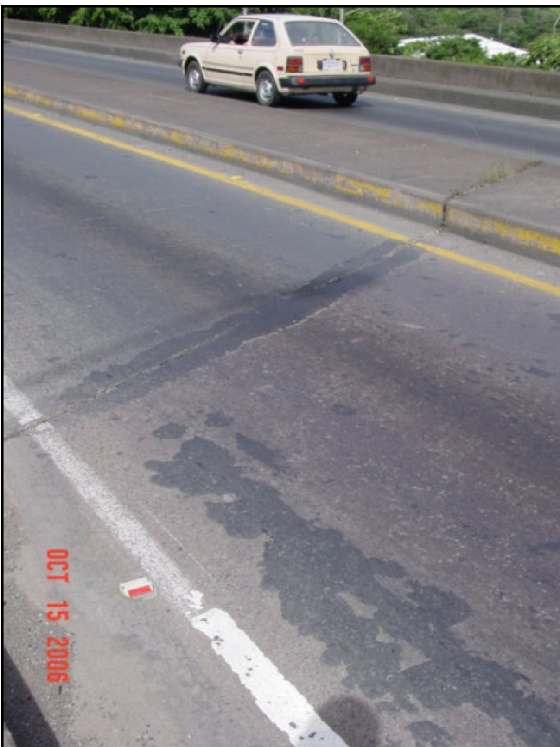
*Estado de losa superior*

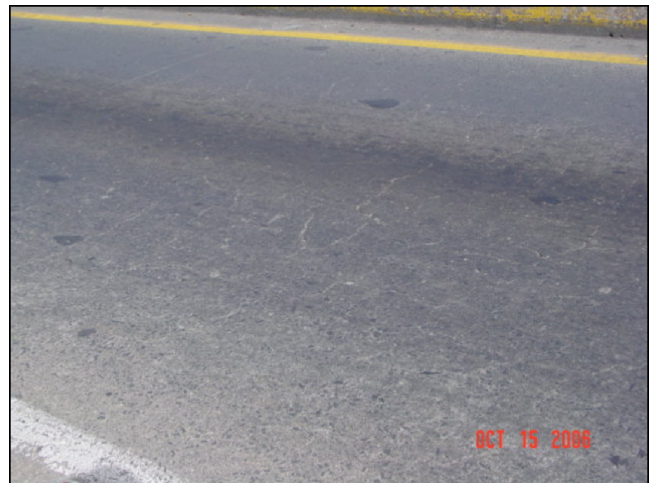
*Estado de losa superior*

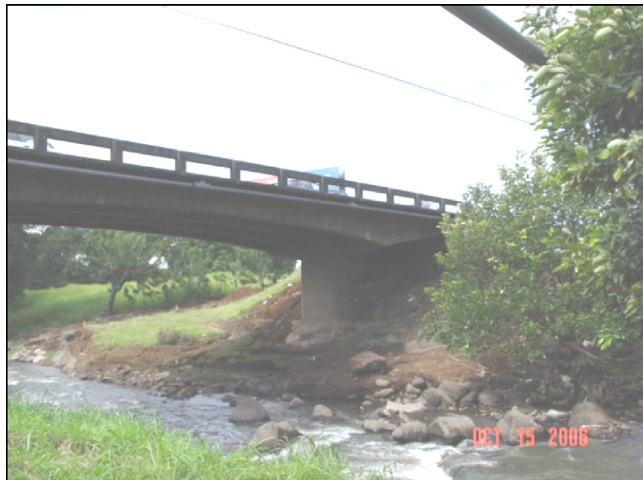
*Condición de la subestructura*

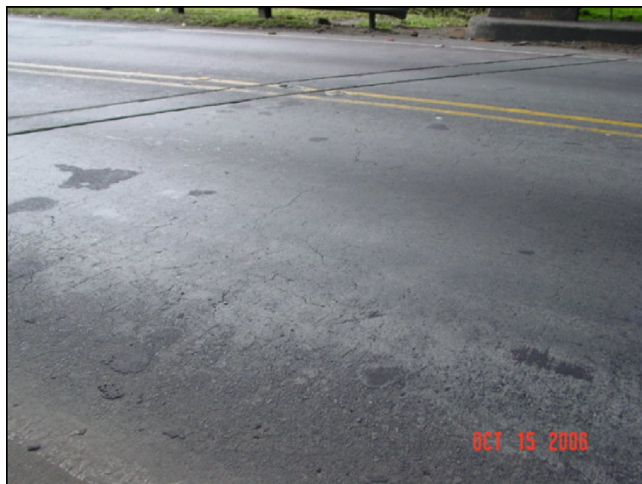
*Estado de losa superior*

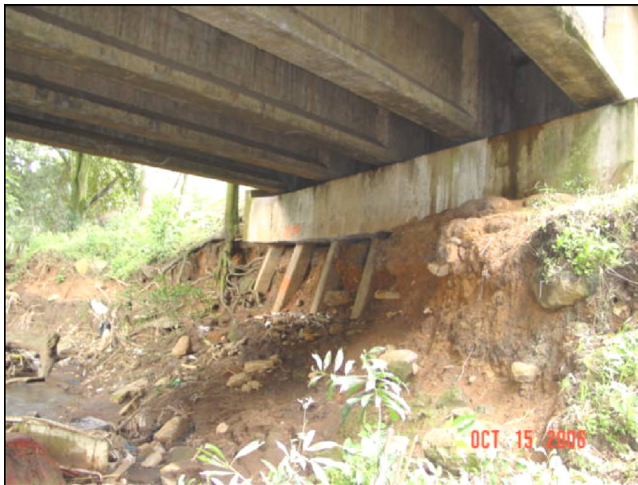
*Socavación en bastión*

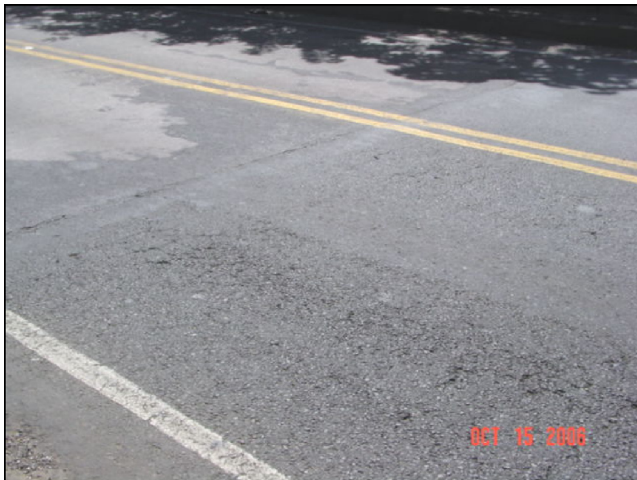
*Estado losa superior*

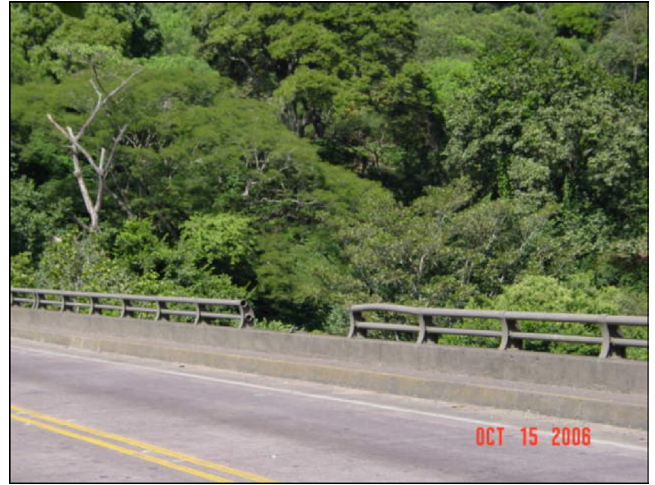
*Estado de la baranda*

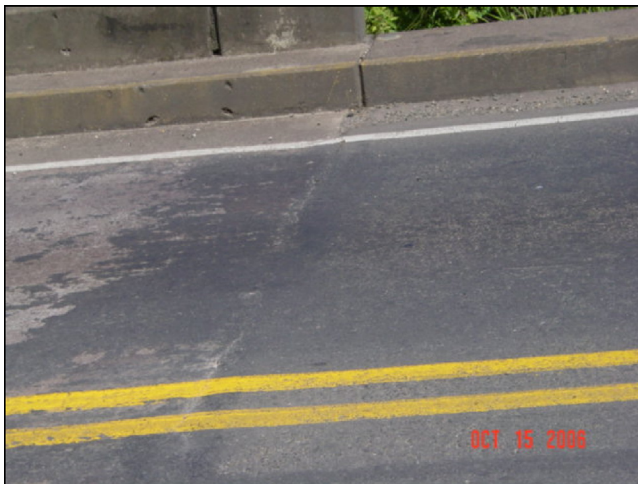
*Estado de la losa de aproximación*

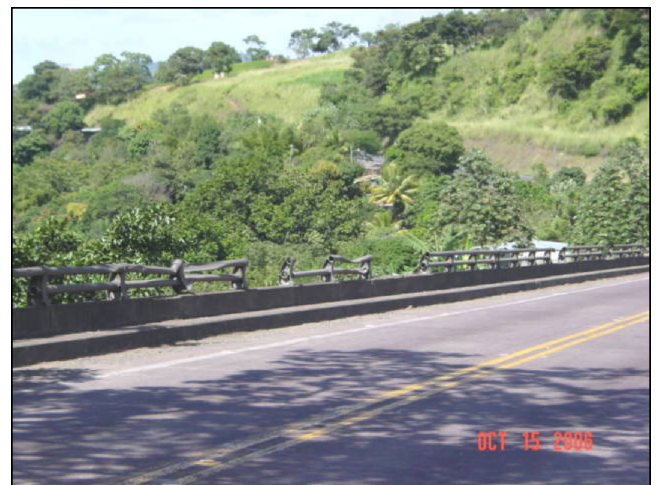
Estado de las barandas

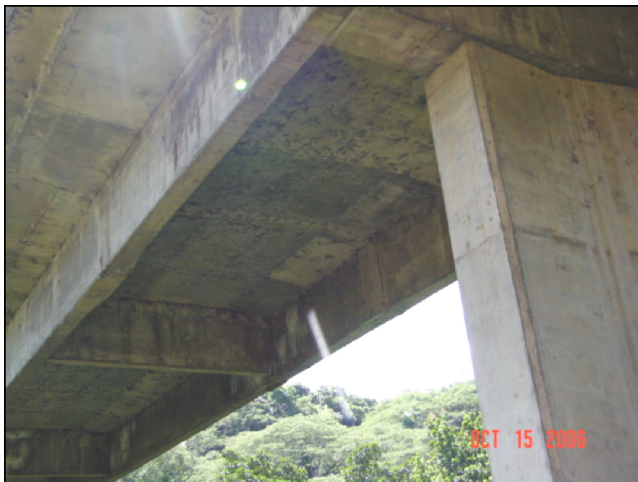
*Estado de la subestructura*

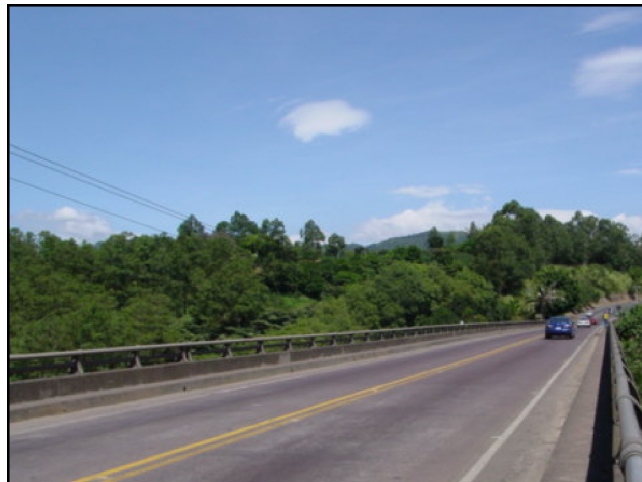
*Estado de la losa superior*

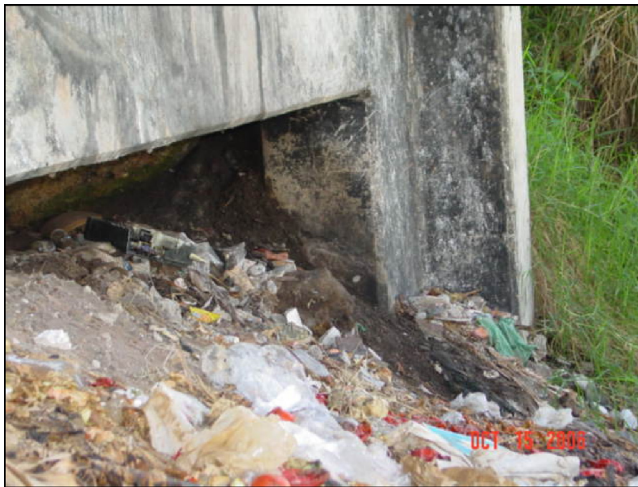
*Condición de suciedad en el bastión*

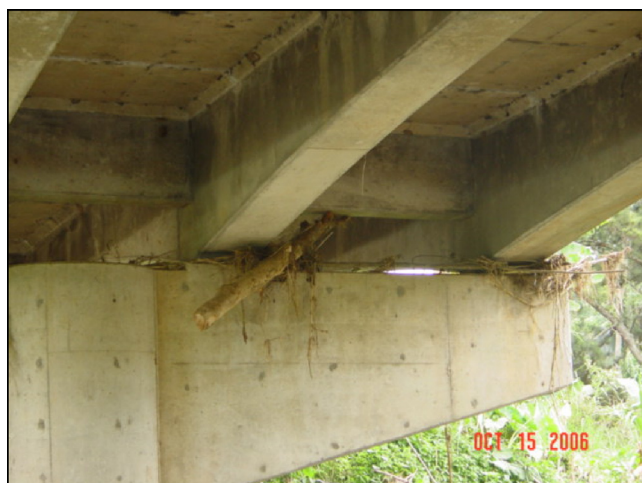
*Estado de suciedad en la pila*

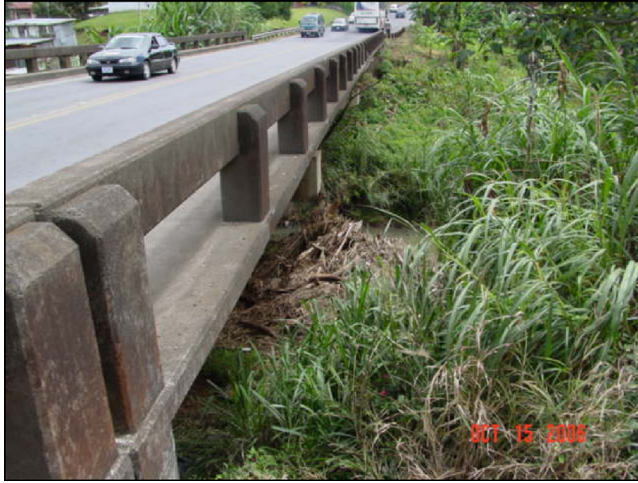
*Estado de las barandas*

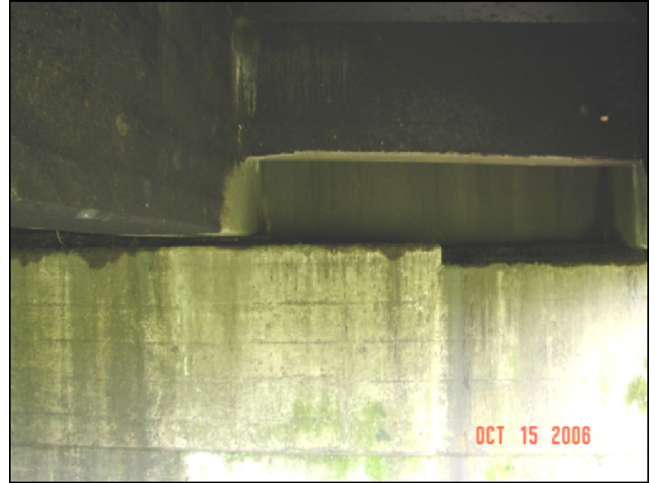
*Estado del bastión*

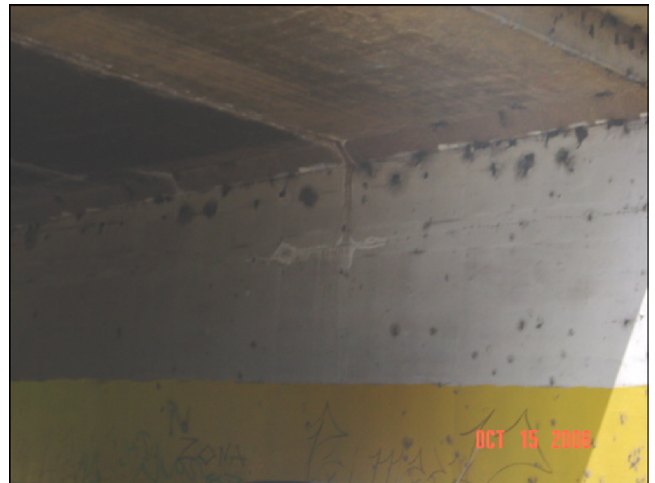
*Estado de losa inferior*

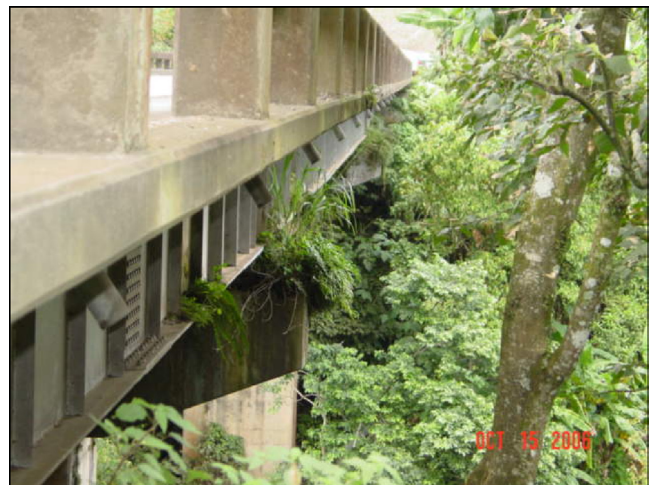
*Estado de las vigas*

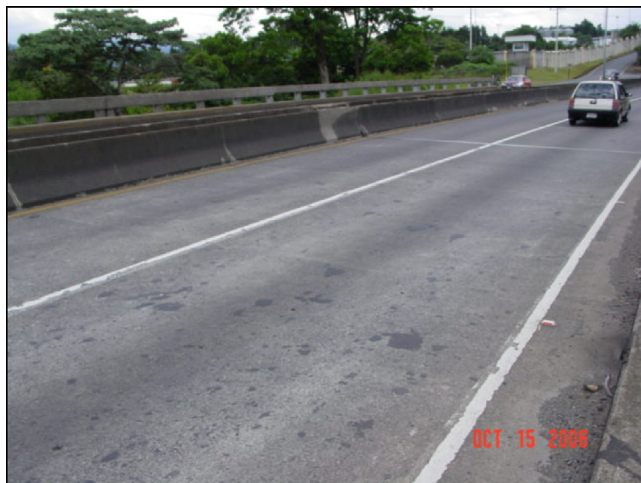
Puente Río Segundo (cercano a INTEL)	La losa se encuentra muy deteriorada, muy fisurada, con fisuras muy profundas. Particularmente, se aprecia un grado de deterioro importante en el tramo central, donde están las vigas de acero, esas fisuras no se logran apreciar en la parte inferior, debido al estado de suciedad con que se encuentra la losa, el puente por debajo. Las fisuras superiores son del orden de los 4-5 mm y aparentan ser muy profundas. Es muy alto el grado de deterioro que tiene la losa	En cuanto al estado de los tragantes, unos están muy bien y otros están parcialmente destruidos. Requieren limpieza	El estado de las barandas es favorable, no se aprecia deterioro. Parece que se les ha dado un mantenimiento o alguna reparación porque se aprecia en muy buen estado.	Las juntas están completamente deterioradas, particularmente en las zonas de las pilas y en los bastiones, se debe reponer el material elástico el cual se ha perdido completamente.			En lo que corresponde a los apoyos, estos se aprecia que tienen un ligero nivel de corrosión y requieren de limpieza, por lo menos los que están en los bastiones, se pueden apreciar debido al grado de suciedad que tienen. Pero en general requieren de mantenimiento de limpieza ante la corrosión.

*Estado de la losa superior*

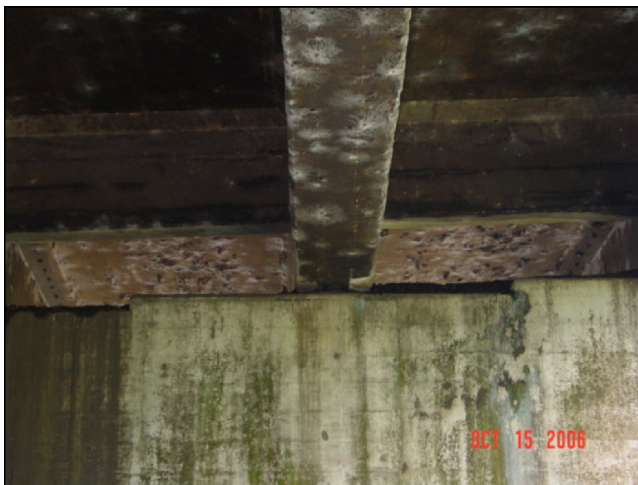
*Estado de las vigas*

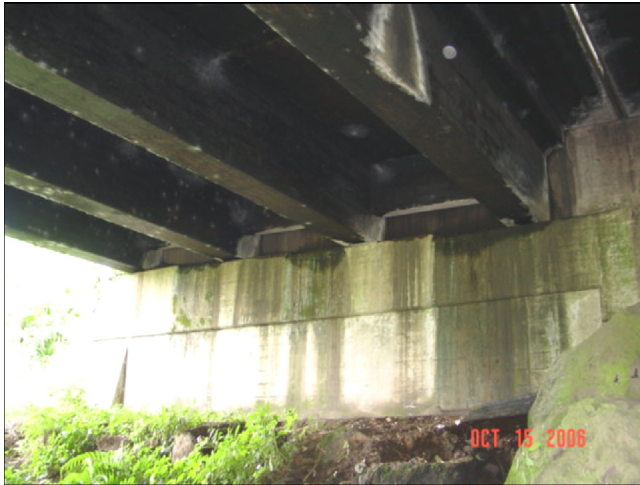
*Estado del bastión*

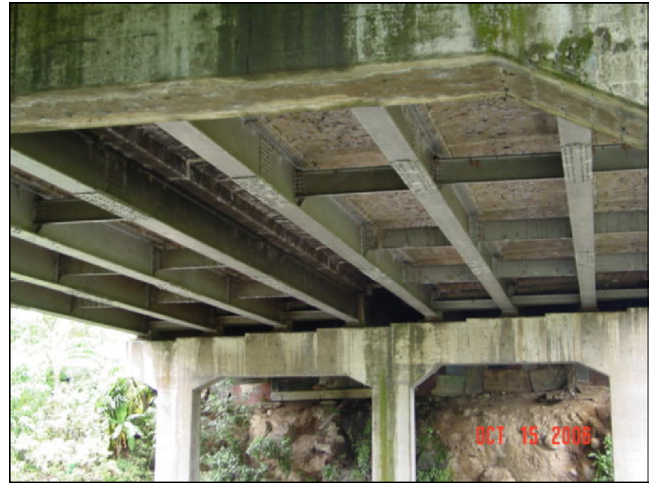
*Estado de las vigas*

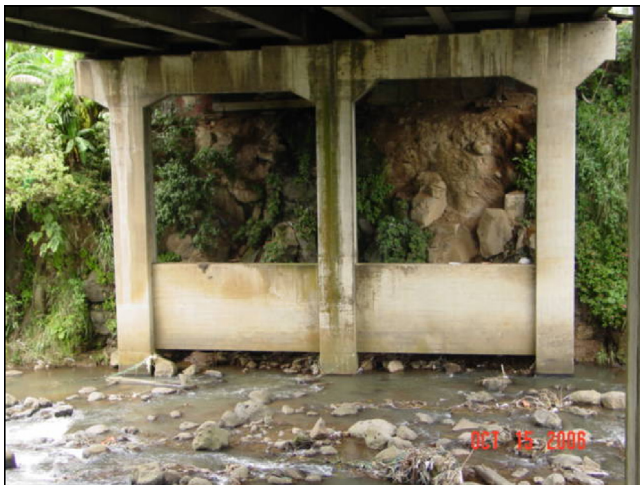
*Estado de las pilas*

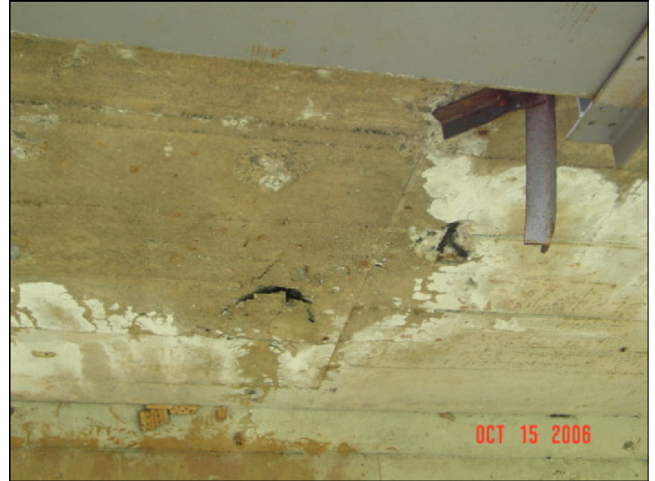
*Estado de la losa*

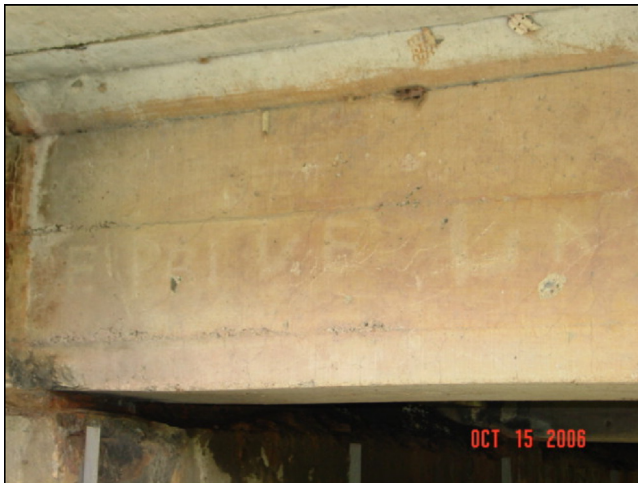
*Estado de los apoyos*

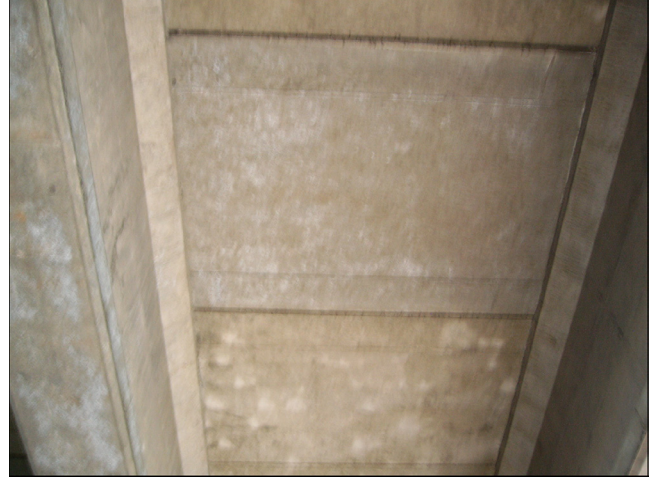
*Estado de las losetas*

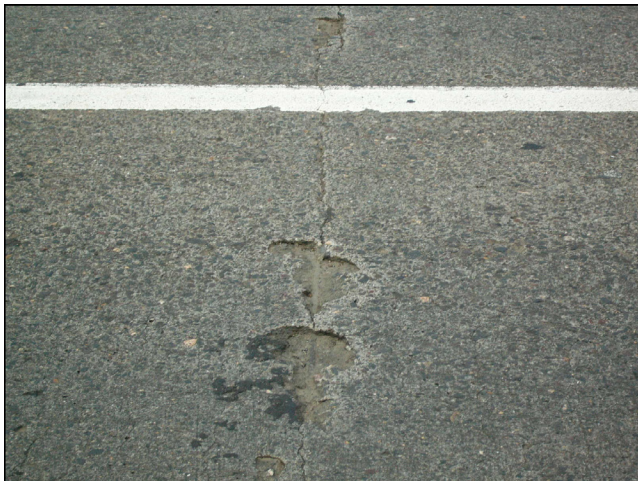
*Estado de la losa superior*

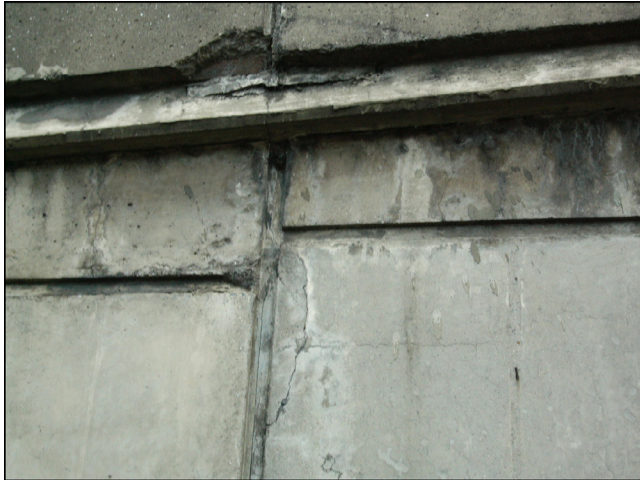
*Fisura en bastión*

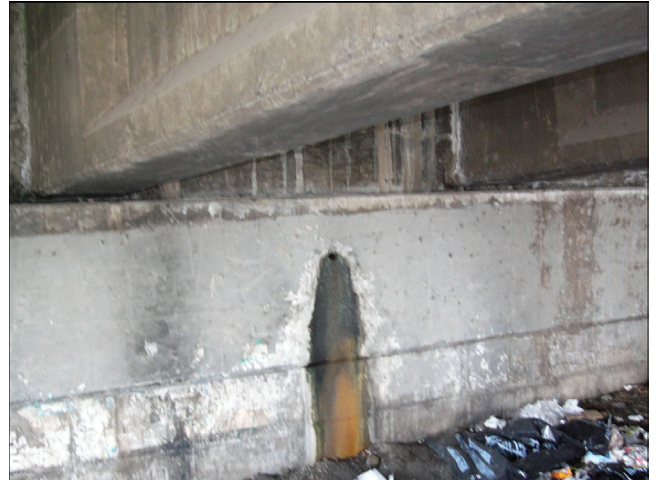
*Estado del bastión*

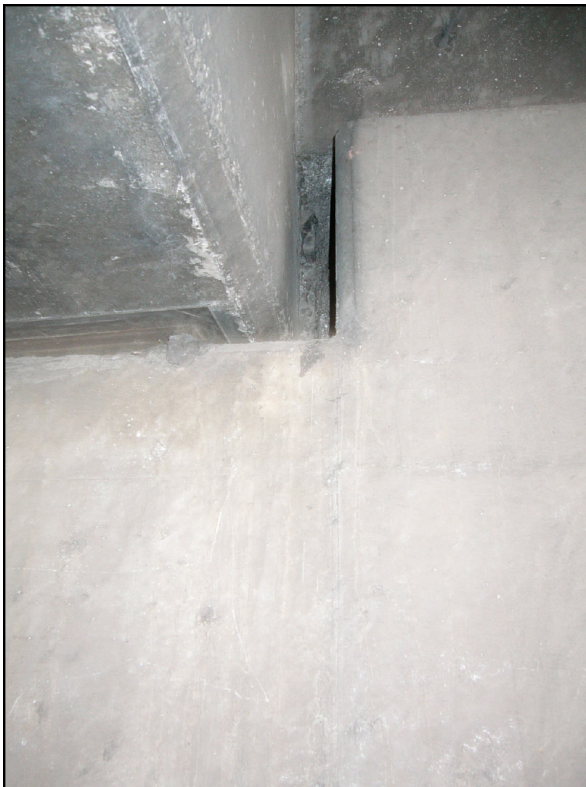
*Estado de apoyos*

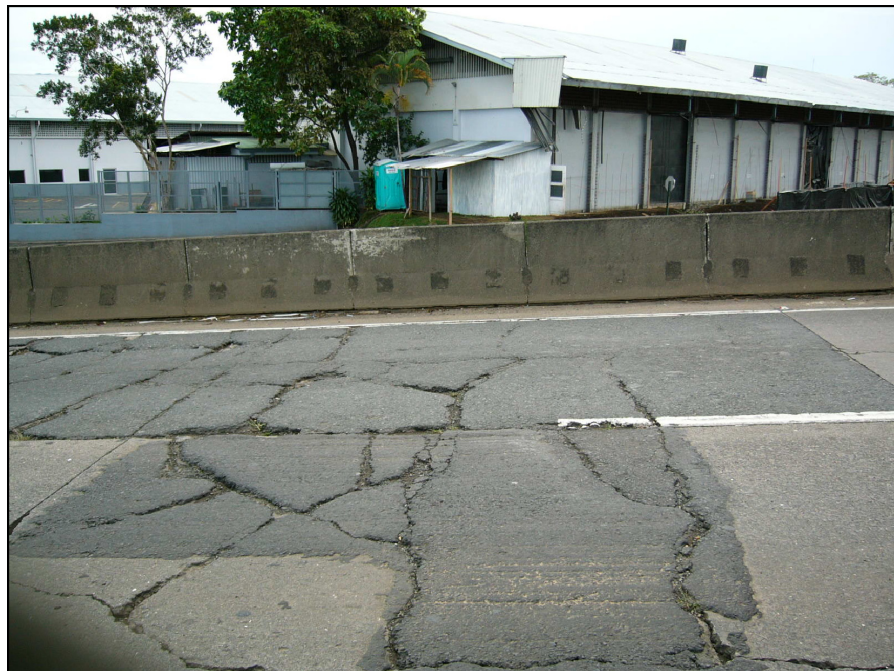
*Estado de la losa de aproximación*
