Reporte No. PM 10-28

Inspección del Puente Cristo Rey sobre Quebrada Seca, Distrito La Rusia, Cantón de Flores

13 de Diciembre de 2010

Laboratorio Nacional de
Materiales y Modelos Estructurales

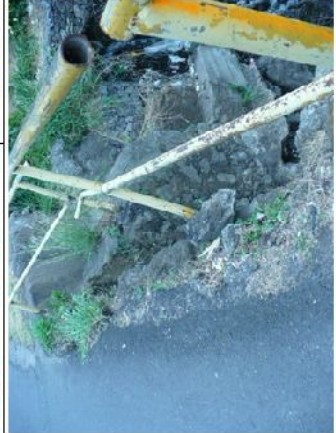
Notas: Tránsito pesado utiliza habitualmente esta estructura		Notas:	
Foto No. 9	Fecha: 26022010	Foto No. 10	Fecha: 26022010

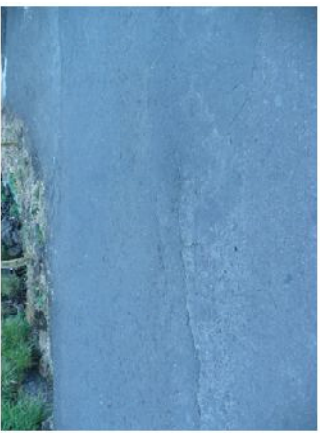
Notas:		Notas:	
Barandas de acero en mal estado		Vista inferior del puente	
Fecha:		Fecha:	
Notas:		Notas:	
Parte superior de la losa con boches y sobre capa de asfalto.
