## Programa de Infraestructura del Transporte (PITRA)

Informe No. PM10-11

### Inspección del Puente Salitrillos sobre el Río Torres, Distrito San Rafael, Cantón Montes de Oca

14 de Enero del 2011

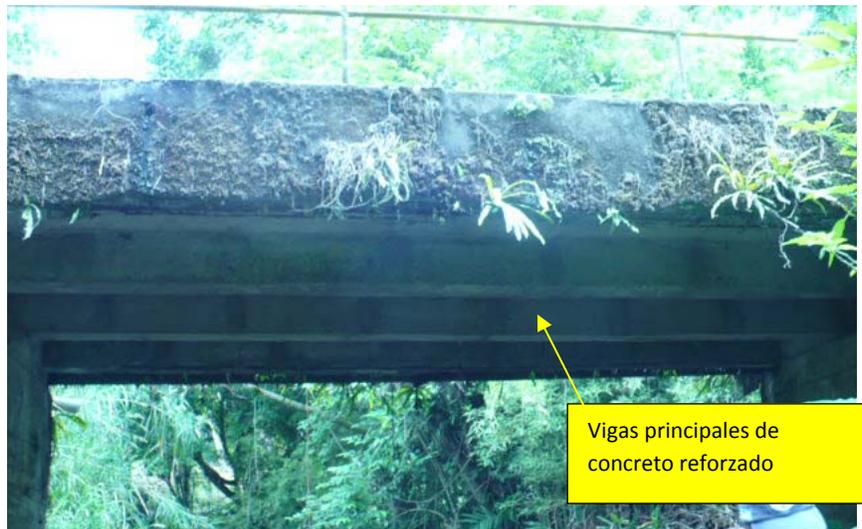
**Figura 4.** Sistema de vigas principales de concreto reforzado.

El puente consiste de un sistema de cuatro vigas principales rectangulares de concreto reforzado, sin vigas diafragma intermedias (Ver Figura 4). Las vigas principales tienen dimensiones de 7,50 metros de longitud y 0,36 metros de peralte hasta la superficie inferior de la losa. Las vigas están simplemente apoyadas sobre el bastión y unidas entre ellas con una viga diafragma para proporcionar estabilidad lateral (Ver Figura 5). Estas tienen un ancho de asiento de aproximadamente 0,45 metros. Las vigas de concreto aparentan contar con una viga "I" de acero como refuerzo. A estas vigas se les colocó una canasta de refuerzo (acero longitudinal y aros) antes de ser coladas.

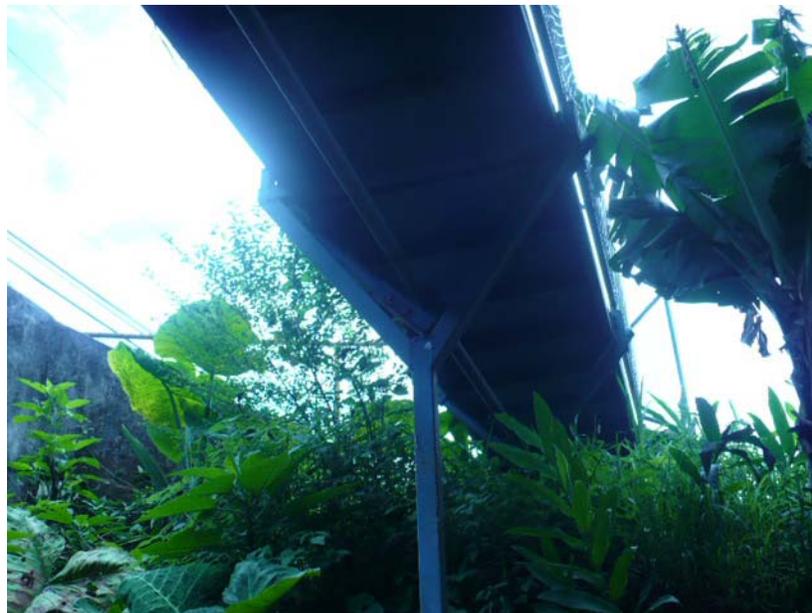
**Figura 6.** Puente peatonal de cercha de acero ubicado al costado Este del puente.

Existe un puente peatonal independiente adyacente en el costado Este. El puente peatonal cuenta con una superestructura tipo cercha de acero tridimensional apoyada sobre dos columnas intermedias de acero con forma de "Y" (Ver Figura 6).

1.2. Aceras y sus accesos	No existen aceras en el puente, sin embargo existe un puente peatonal adyacente que cumple con las dimensiones normadas por la ley 7600. Los elementos del puente peatonal presentan oxidación generalizada (Ver Figura 15).	Aplicar un sistema de protección contra la corrosión a los elementos del puente peatonal. La otra alternativa es construir un nuevo puente e incluir un paso peatonal.

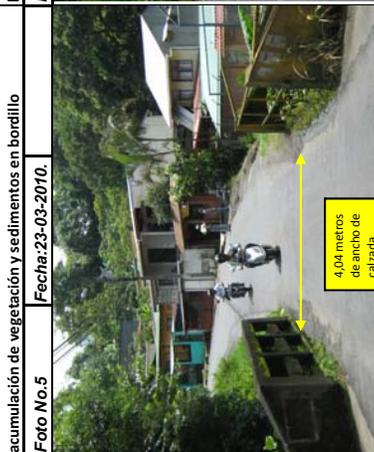
<b>Foto No.6</b>

<b>Notas:</b> Sistema de contención inadecuado		
<b>Notas:</b> El puente es de un solo carril y tiene un reducido espacio de maniobra.		
<b>Notas:</b> Ondulaciones en la sobre-capa asfáltica, y juntas obstruidas
