Proyecto: LM-PI-UI-008-11-R2

# EVALUACIÓN EN CAMPO DEL DESEMPEÑO DE MATERIALES TRATADOS CON CAL EN TRAMOS DE PRUEBA *MUNICIPALIDAD DE CAÑAS*

Preparado por:  
Unidad de Materiales y Pavimentos

San José, Costa Rica  
Febrero, 2014

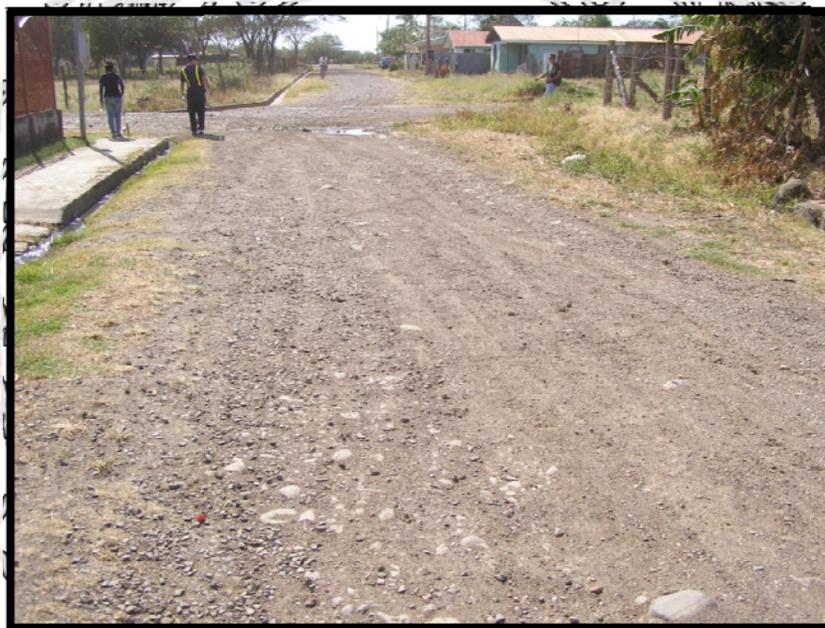
En las imágenes 1 a 9 se resume el procedimiento constructivo del tramo de prueba. En el caso de la imagen 1, se observa la condición natural del tramo a estabilizar.

**Imagen 1.** Terreno natural

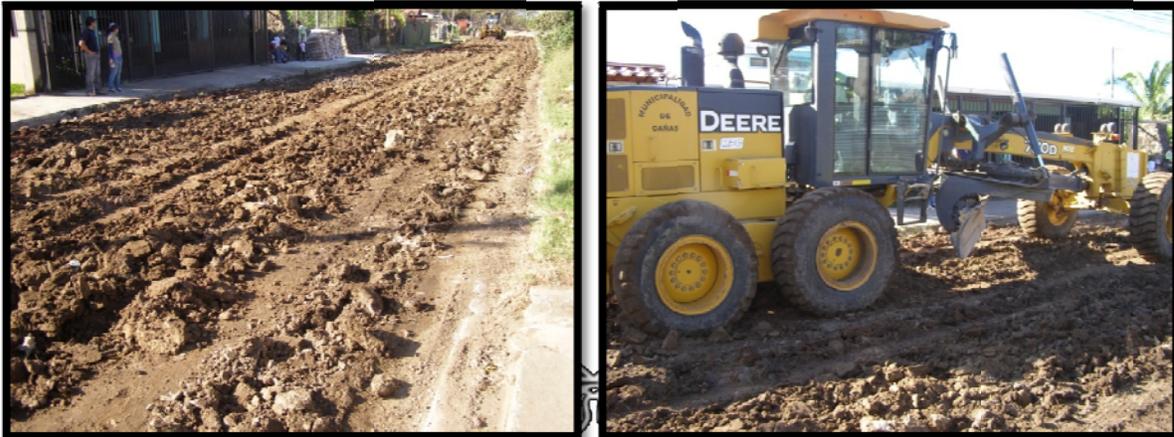
En la imagen 2 se observa el procedimiento de escarificación de la superficie del terreno. En este caso se hizo uso de una motoniveladora con el aditamento de “ripper” en la parte posterior, el cual ayudó a disgregar la superficie del suelo hasta una profundidad aproximada de 20 cm.

**Imagen 2.** Escarificación inicial del terreno

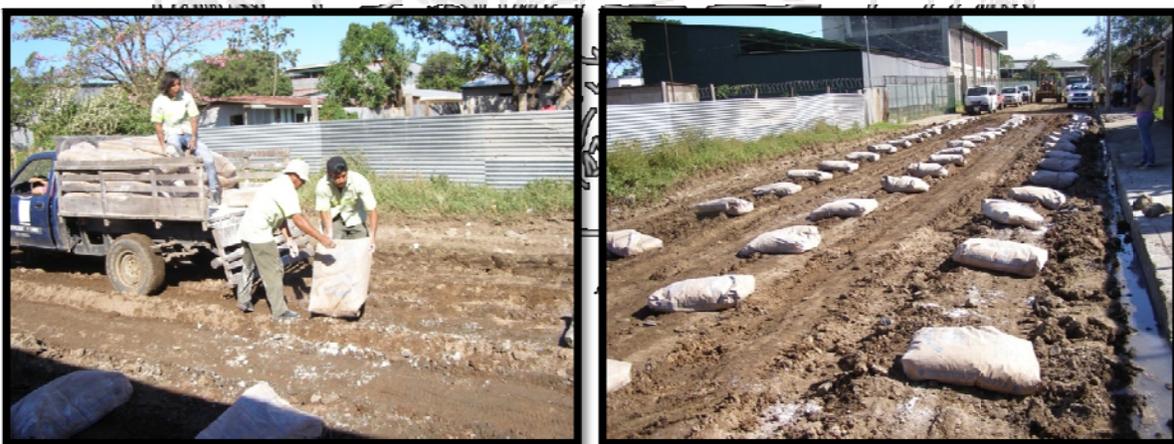
En el caso de las imágenes 3, 4 y 5 se observa el proceso de adición de la cal. En la metodología utilizada, se dispusieron los sacos de cal de tal manera que la separación de los mismos fuera la adecuada para lograr la dosificación sugerida conforme a los resultados de laboratorio el cual indicaba que la dosificación debía estar entre 4.5 y 5.0% por peso de material compactado. En la imagen 4, se puede notar que hubo una gran cantidad de viento que dificultó el proceso de adición de la cal. Esto resulta en una disminución real del porcentaje de cal que efectivamente tratará el material, así como en un nivel de desperdicio considerable. Adicionalmente, el material que se dispersa con el viento puede tener repercusiones importantes desde el punto de vista medioambiental y de salud para la población vecina, lo cual debe ser un detalle a considerar para futuras aplicaciones de la cal, con la finalidad de tomar medidas adecuadas de mitigación.

**Imagen 3.** Colocación de sacos de cal

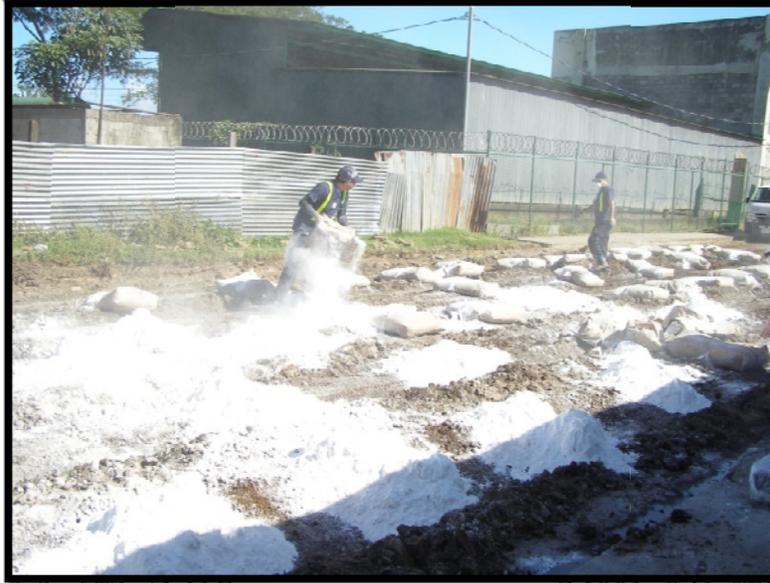
**Imagen 4.** Extendido de la cal

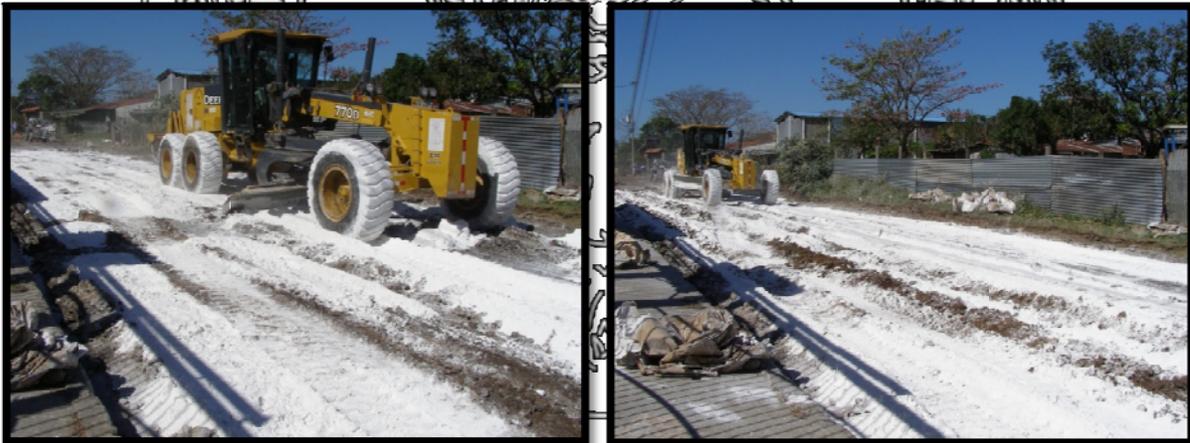
La imagen 5 presenta el procedimiento de homogenización de la cal con el suelo, el cual se hizo con la ayuda de la cuchilla de la motoniveladora y una serie sucesiva de mezclado de homogenización. Debido a la cantidad de polvo que se levantaba con el viento en el momento del mezclado fue necesario adicionar agua para poder mitigar este aspecto (ver imagen 6).

**Imagen 5.** Mezclado y homogenización de la cal

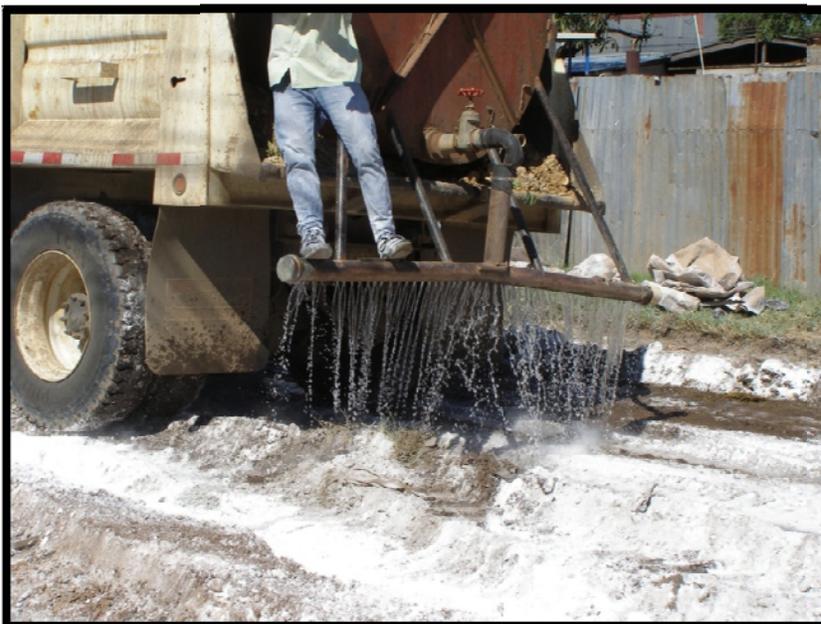
**Imagen 6.** Adición de humedad de compactación

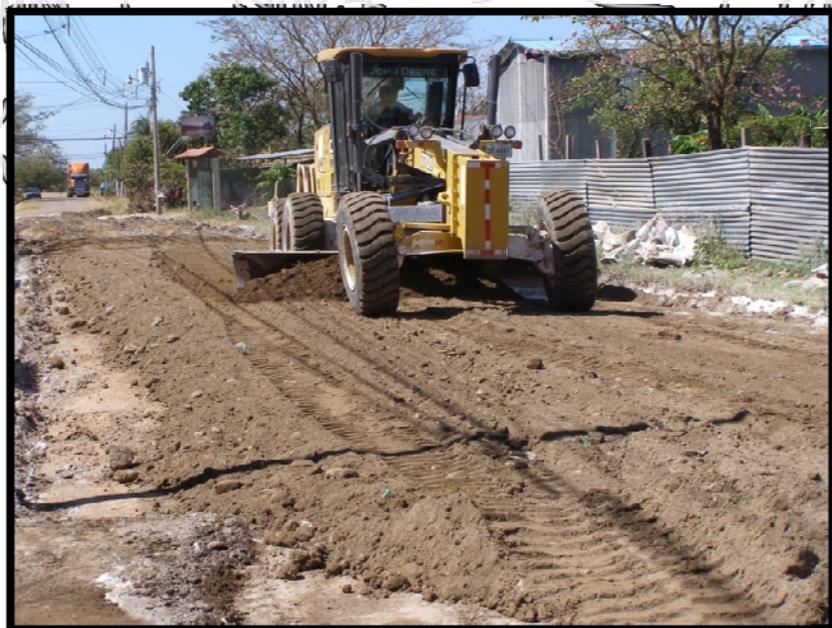
En la imagen 7 se observa el material de suelo y la cal debidamente homogenizado. Posteriormente, este material es reconformado para darle el perfil transversal necesario y su posterior compactación (ver imagen 8). En este caso la compactación se llevó a cabo mediante el uso de un compactador vibratorio de rodillo liso, en el cual se aplicó el número de pasadas necesario para alcanzar el porcentaje de compactación requerido por encima del 95% del ensayo Próctor Estándar.

**Imagen 7.** Reconformación de la calzada

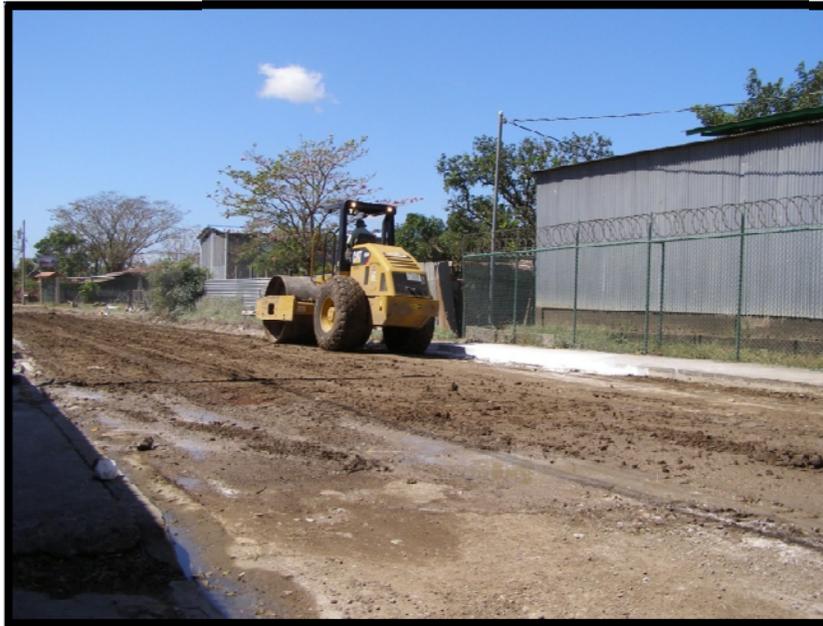
**Imagen 8.** Compactación del tramo

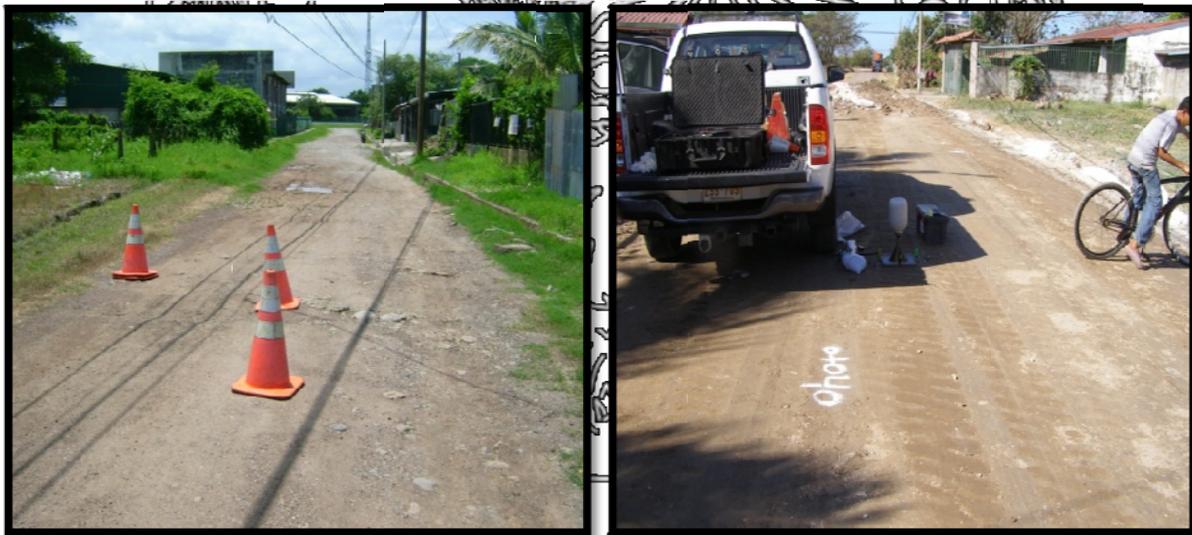
Finalmente, en la imagen 9 se puede observar una comparación entre el tramo antes y después de la estabilización con cal.

**Imagen 9.** Comparación del tramo (a) antes y (b) después de la estabilización con cal

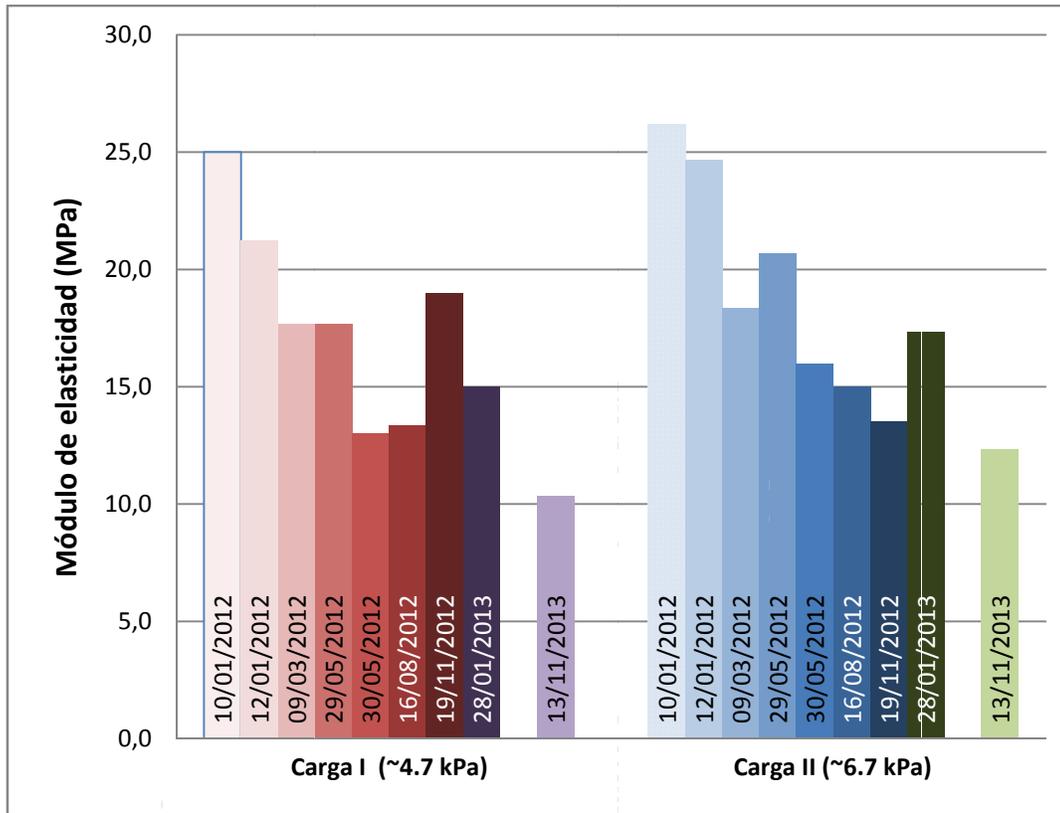
Cuando se observan las mediciones realizadas en el año 2012 y las mediciones del 2013, se puede observar que los primeros meses del año (por ejemplo enero) es cuando se presentan los valores mayores de módulo elástico, conforme pasan los meses estos valores tienden a disminuir, producto del inicio del periodo de lluvias y vuelven a aumentar al iniciar nuevamente la estación seca. Adicionalmente cuando se compararan las mediciones para el mismo mes Enero del 2012 vrs Enero del 2013, del material estabilizado con cal, se puede notar que en el primer año se presentan valores de módulo mayores que los obtenidos al año siguiente, lo cual puede sugerir un deterioro de la capacidad estructural del material con el paso del tiempo y el paso de los vehículos.

Figura13. Módulo de elasticidad (0+020)

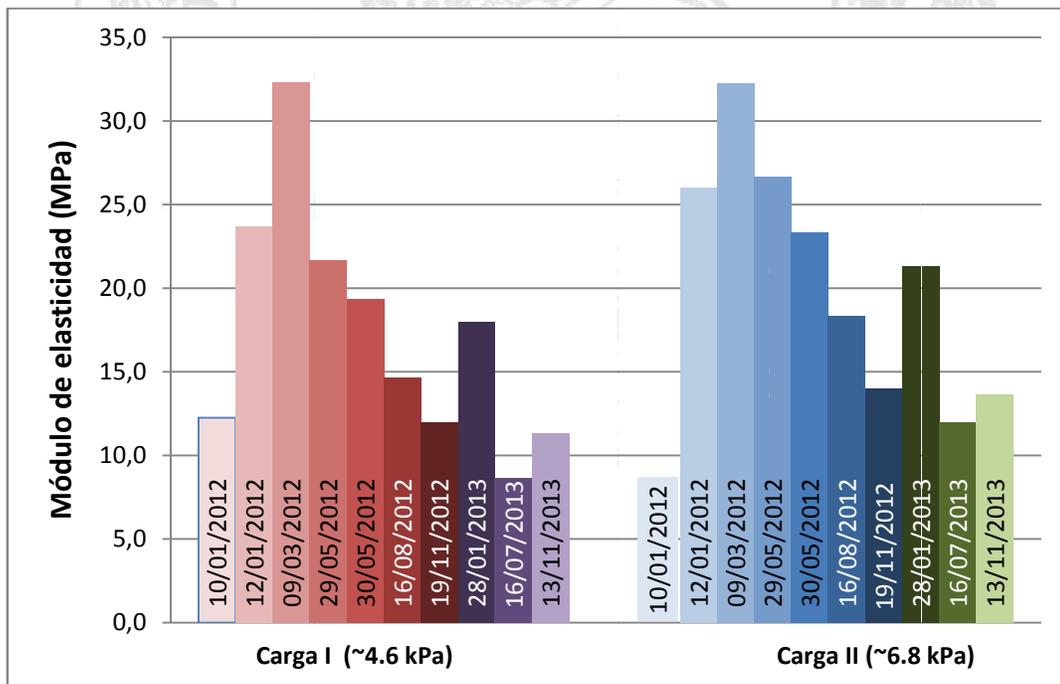
Figura14. Módulo de elasticidad (0+040)

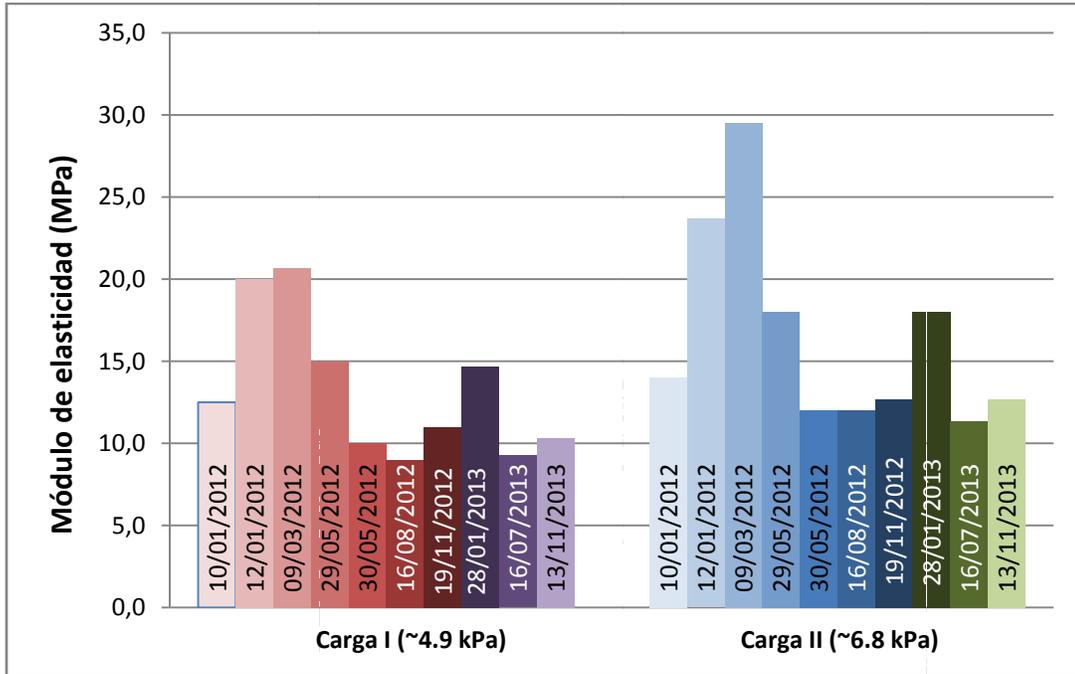
Figura15. Módulo de elasticidad (0+060)

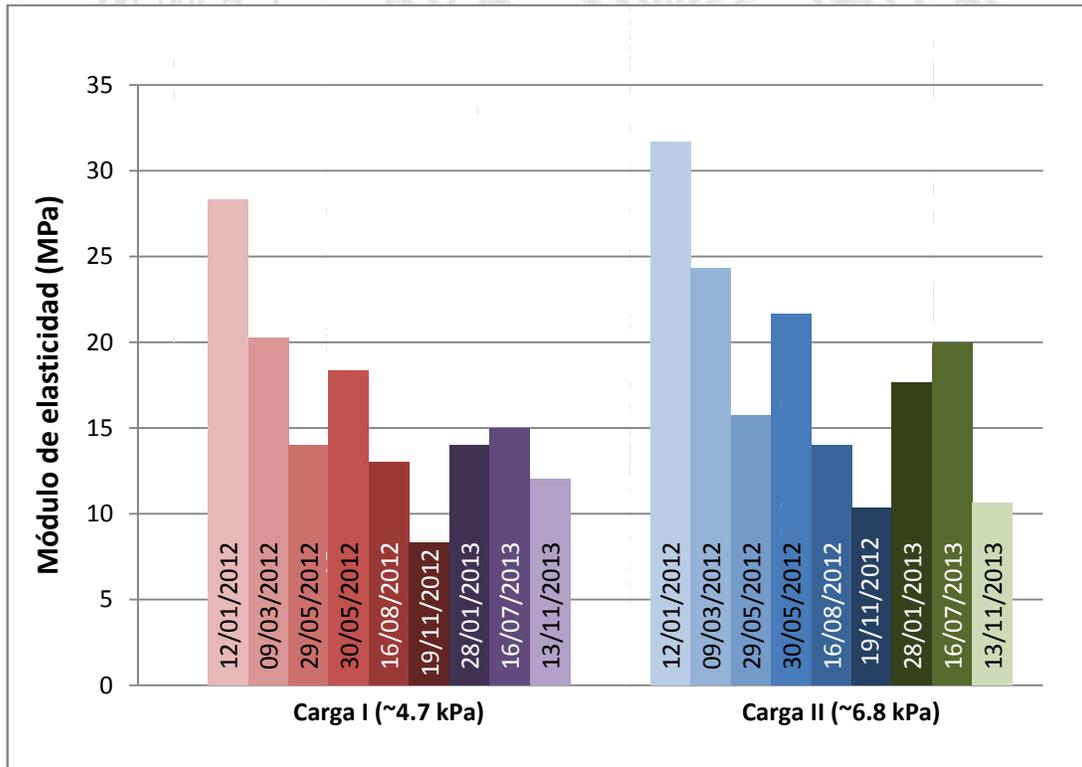
Figura16. Módulo de elasticidad (0+080)

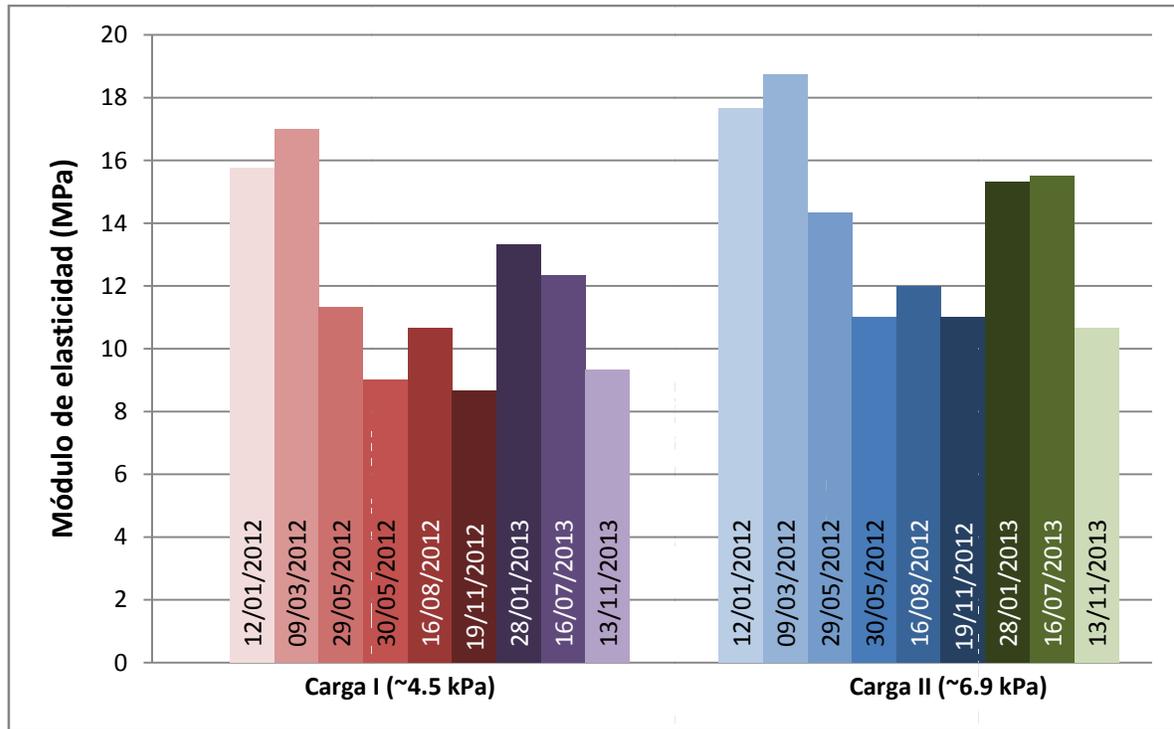
Figura 17. Módulo de elasticidad (0+100)
