Programa de Infraestructura del Transporte (PITRA)

LM-PI-UP-PN12-2014

FISCALIZACIÓN DEL PUENTE SOBRE EL RÍO NARANJO RUTA NACIONAL No. 34

San José, Costa Rica
15 de diciembre de 2014

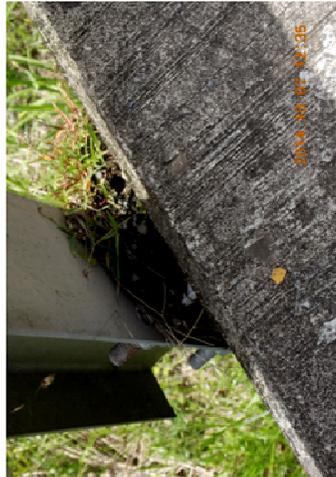
NOMBRE DEL PUENTE		Río Naranjo		PROVINCIA		Fuentes		ADMINISTRADO POR		COMAVI ZONA 3-2 (Seccion control 60111)		NO.		1		3	
No. DE LA RUTA	34	CLASIFICACION	Nacional	LOCALIDAD	CANTON	Aguirre	Quepos	LATTUD NORTE	9 ° 25 '	LONGITUD OESTE	84 ° 7 '	FECHA DE DISEÑO	ND	FECHA DE CONCLUSION DE CONSTRUCCION	0	12	2006
KILOMETRO	107,300	UBICACION	km	UBICACION	Acceso Oeste	UBICACION	Acceso Oeste	UBICACION	3	UBICACION	Acceso Oeste	UBICACION	Acceso Oeste	UBICACION	Acceso Oeste	UBICACION	Acceso Oeste
NOTA	Detalle de conexión en barrera vehicular, falta de mantenimiento evidente	DIA		MES		AÑO		NOTA	Discontinuidad de guardavía. Mal detalle de terminación de guardavía	DIA		MES		AÑO		NOTA	Rotulación del puente y ausencia de delineadores verticales
No.	4	UBICACION		No.	5	UBICACION	Acceso Oeste	No.	6	UBICACION		No.	6	UBICACION		NOTA	Extensión insuficiente del tubo de drenaje

3.2. Bordillos y sistema de drenaje del puente	La losa presentaba perforaciones circulares con extensión de tubo flexible para el drenaje. La extensión del tubo era insuficiente según AASTHO LRFD 2012 por lo que contribuye a corroer los elementos metálicos. (ver figura 6) En los bordillos se acumulaban sedimentos y agua en gran cantidad cuando se obstruyen los drenajes (ver figura 6).	Un mal drenaje contribuye al deterioro de elementos metálicos como se observa en la figura 7. La acumulación de sedimentos podría hacer resbalosa la ruta. La formación de charcos podría dar problemas por hidroplaneo.	Mantenimiento periódico del sistema de drenajes y bordillos. Extensión de las salidas de los tubos de drenajes según AASTHO LRFD.

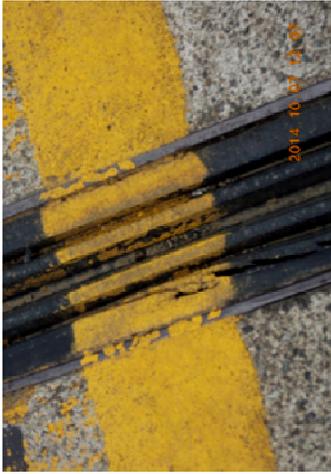
DIA	MES	AÑO	2014	10	07	13	07	NOTA	Detalle de junta de expansión agrietada	DIA	MES	AÑO	2014	10	07	13	07	NOTA	Eflorescencia y agrietamiento transversal en extremo de losas	DIA	MES	AÑO	2014	10	07	12	26	NOTA	Grietas transversales en los extremos de la losa

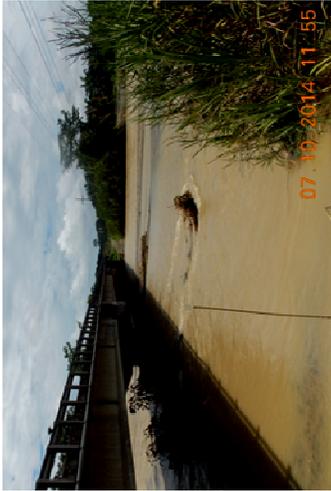
DIA	MES	AÑO	07	10	2014	11	55	NOTA	Evidencia de deformación vertical en la superficie de ruedas y guardavías	DIA	MES	AÑO	2014	10	07	12	24	NOTA	Eflorescencia y agrietamiento vertical en vigas	DIA	MES	AÑO	2014	10	07	12	30	NOTA	Grietas transversales en la sección superior de la viga
2014.10.07.12.30

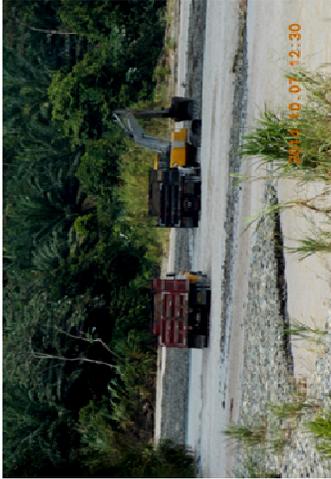
DIA	MES	AÑO	2014	10	07	12	30	NOTA	Extracción de materiales en el cauce	DIA	MES	AÑO	2014	10	07	12	24	NOTA	Evidencia de deformación vertical en la superficie de ruedas y guardavías	DIA	MES	AÑO	2014	10	07	12	24	NOTA	Grietas transversales en la sección superior de la viga

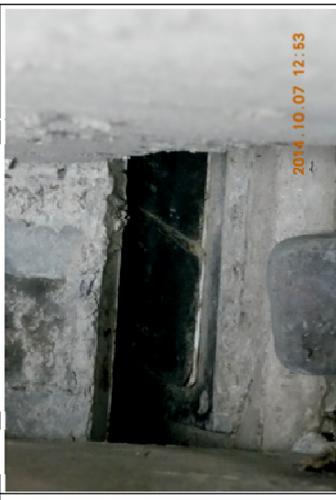
Almohadilla de neopreno deformada en asfalto de viga en pila

NOTA	Filtradores de agua en bastión	DIA	MES	AÑO	NOTA	Detalle de unión superestructura bastión	DIA	MES	AÑO	NOTA	Almohadilla de neopreno deformada en asfalto de viga en pila	DIA	MES	AÑO				
No.	UBICACION			No.	UBICACION			No.	UBICACION
