# Programa de Infraestructura del Transporte (PITRA)

LM-PI-UP-PN17-2014

## FISCALIZACIÓN DEL PUENTE SOBRE LA QUEBRADA SÁBALA RUTA NACIONAL No. 245

Preparado por:  
Unidad de Puentes

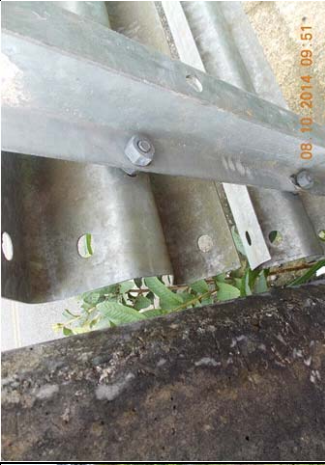
<p>08-10-2014-09:51</p> <p>Rétulo parcialmente visible</p> <p>Terminación peligros de guardafías y no hay marcador de objeto</p>

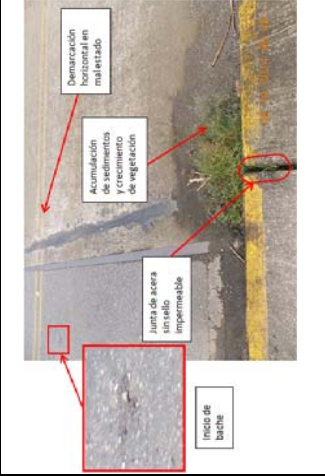
<p>08-10-2014-09:49</p> <p>Inicio de bache</p> <p>Junta de acera impermeable</p> <p>Acumulación de sedimentos y crecimiento de vegetación</p> <p>Demarcación de bache en mal estado</p>

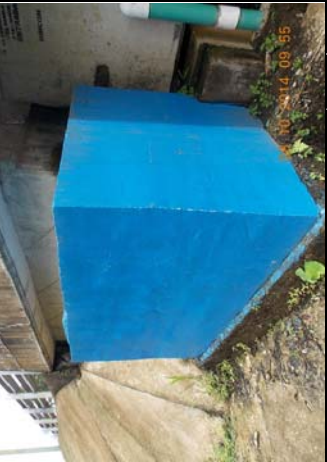
NOMBRE DEL PUENTE		Quebrada Sabalá		LOCALIDAD	PROVINCIA	ADMINISTRADO POR	CONA VI Zona de conservación 4-3		FECHA DE DISEÑO	FECHA DE CONCLUSION DE CONSTRUCCION	DIA	MES	AÑO
No. DE LA RUTA	CLASIFICACION	Nacional	CANTON				LATITUD NORTE	Longitud Oeste					
KILOMETRO	No hay información	km	DISTRITO	Jiménez	No.	83 °	24 ' 5.32 "	No hay información					
No.	13	UBICACION	Bastión 1	No.	No.	UBICACION	No.	No.	UBICACION	No.	No.	No.	No.
NOTA	Tanque junto al bastión 1
