LABORATORIO NACIONAL
DE MATERIALES Y MODELOS ESTRUCTURALES

Proyecto: LM-PI-AT-187-16

EVALUACIÓN DE LOS MATERIALES Y EL DESEMPEÑO DEL PROYECTO.

PROYECTO: RUTA NACIONAL NO.4 SECCIÓN: "BAJOS DE
CHILAMATE – VUELTA DE KOOPER".

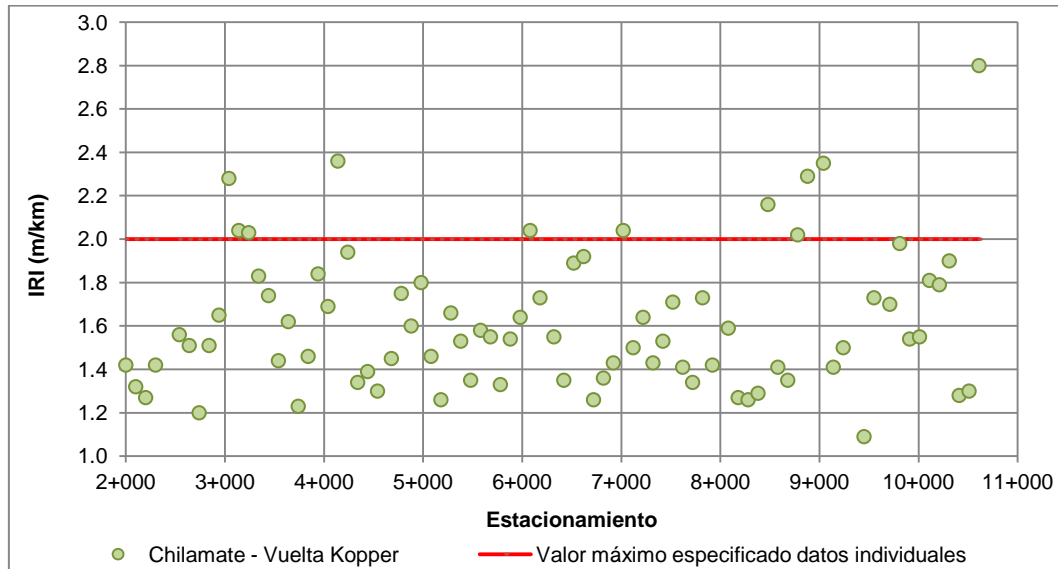
Figura 4. Valores individuales, sentido Chilamate-Vuelta de Kooper.
Fuente: Datos del Informe de Laboratorio, LanammeUCR I-0902-16 (14/07/2016)

En la Figura 4 se puede observar que aproximadamente el 94,0% de los datos de media móvil se encuentran por encima del valor especificado en el Cartel de licitación de 1,5m/km. En el caso de la Figura 5 se observa que solamente el 13,0% de los datos se encuentra por encima del valor límite de 2,0m/km.

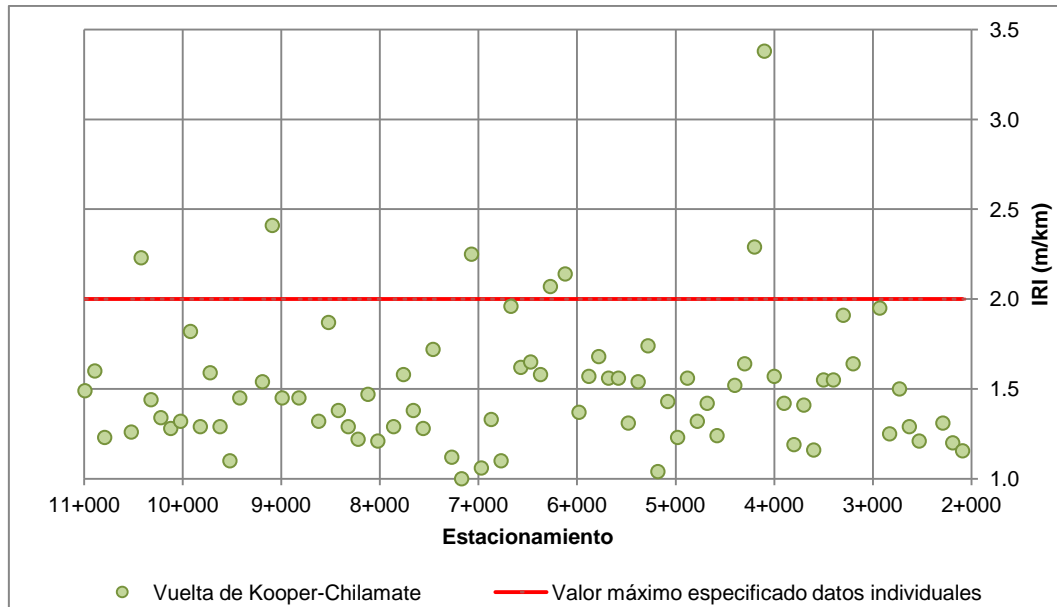
Figura 6. Valores individuales, sentido Vuelta de Kooper- Chilamate.
Fuente: Informe de Laboratorio, LanammeUCR I-0902-16 (14/07/2016)

Para el sentido Vuelta de Kooper - Chilamate, se observa la misma tendencia que en el sentido de avance Chilamate-Vuelta de Kooper. En la Figura 6 se puede observar que aproximadamente el 70,0% de los datos de media móvil se encuentran por encima del valor especificado en el Cartel de licitación de 1,5m/km. En el caso de la Figura 7 se observa que solamente el 9,0% de los datos se encuentran por encima del valor límite de 2,0m/km.

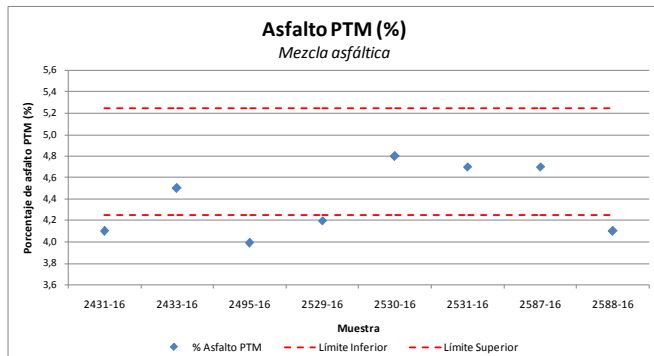
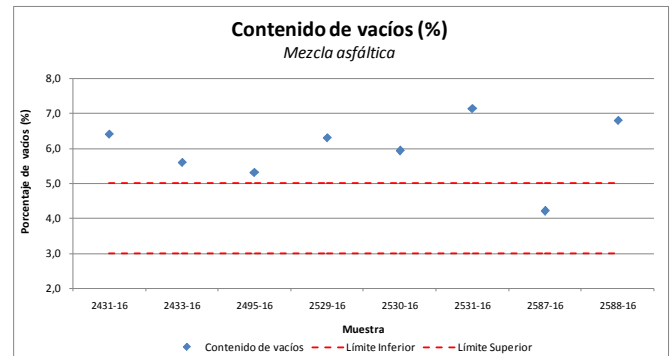
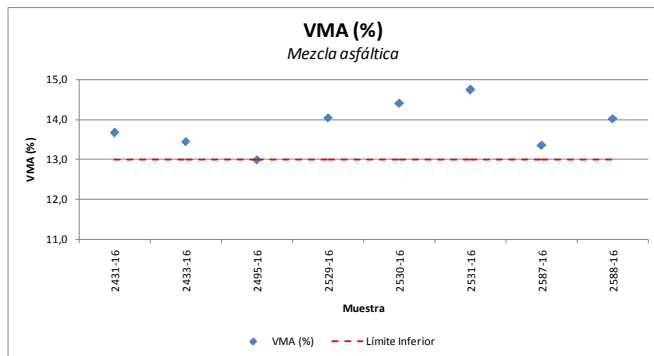
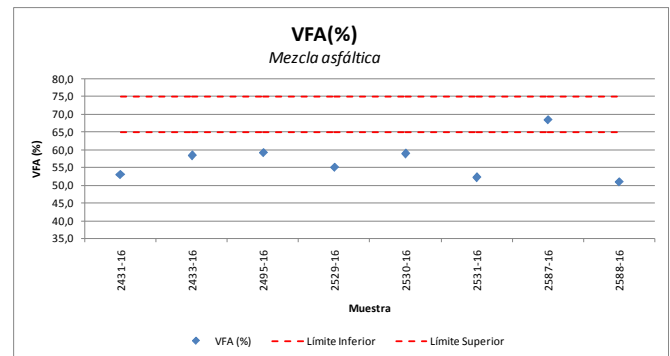
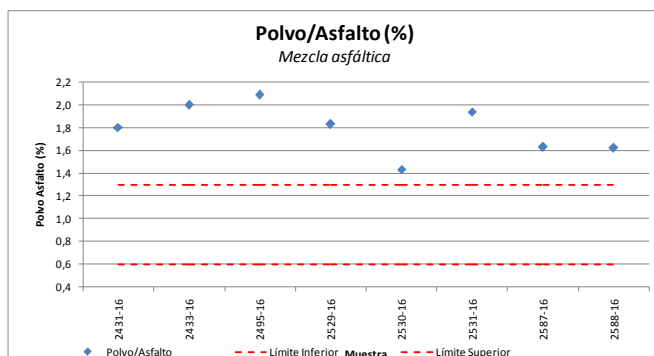
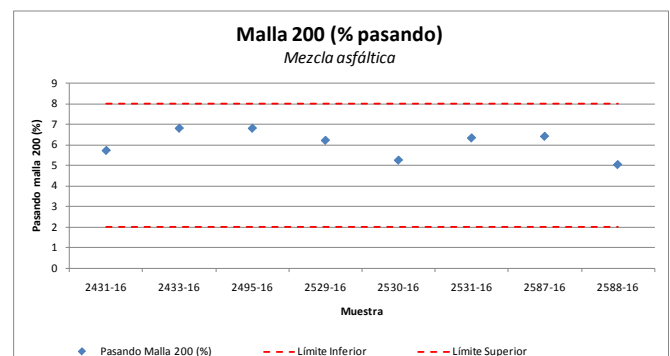
Figura 15. Comparación de parámetros para las muestras ensayadas.

En la Tabla 14 se resumen los resultados de los parámetros Marshall obtenidos en las muestras ensayadas por el LanammeUCR, también presenta los límites de especificación indicados en el diseño de mezcla aprobado para el proyecto y actualizado mediante Fórmula de trabajo O-10-81-2016 del 16 de julio de 2016 realizada por OJM Consultores de Calidad y Laboratorios. Además, en la Figura 15, se presentan de forma gráfica los resultados con respecto a los límites de especificación.

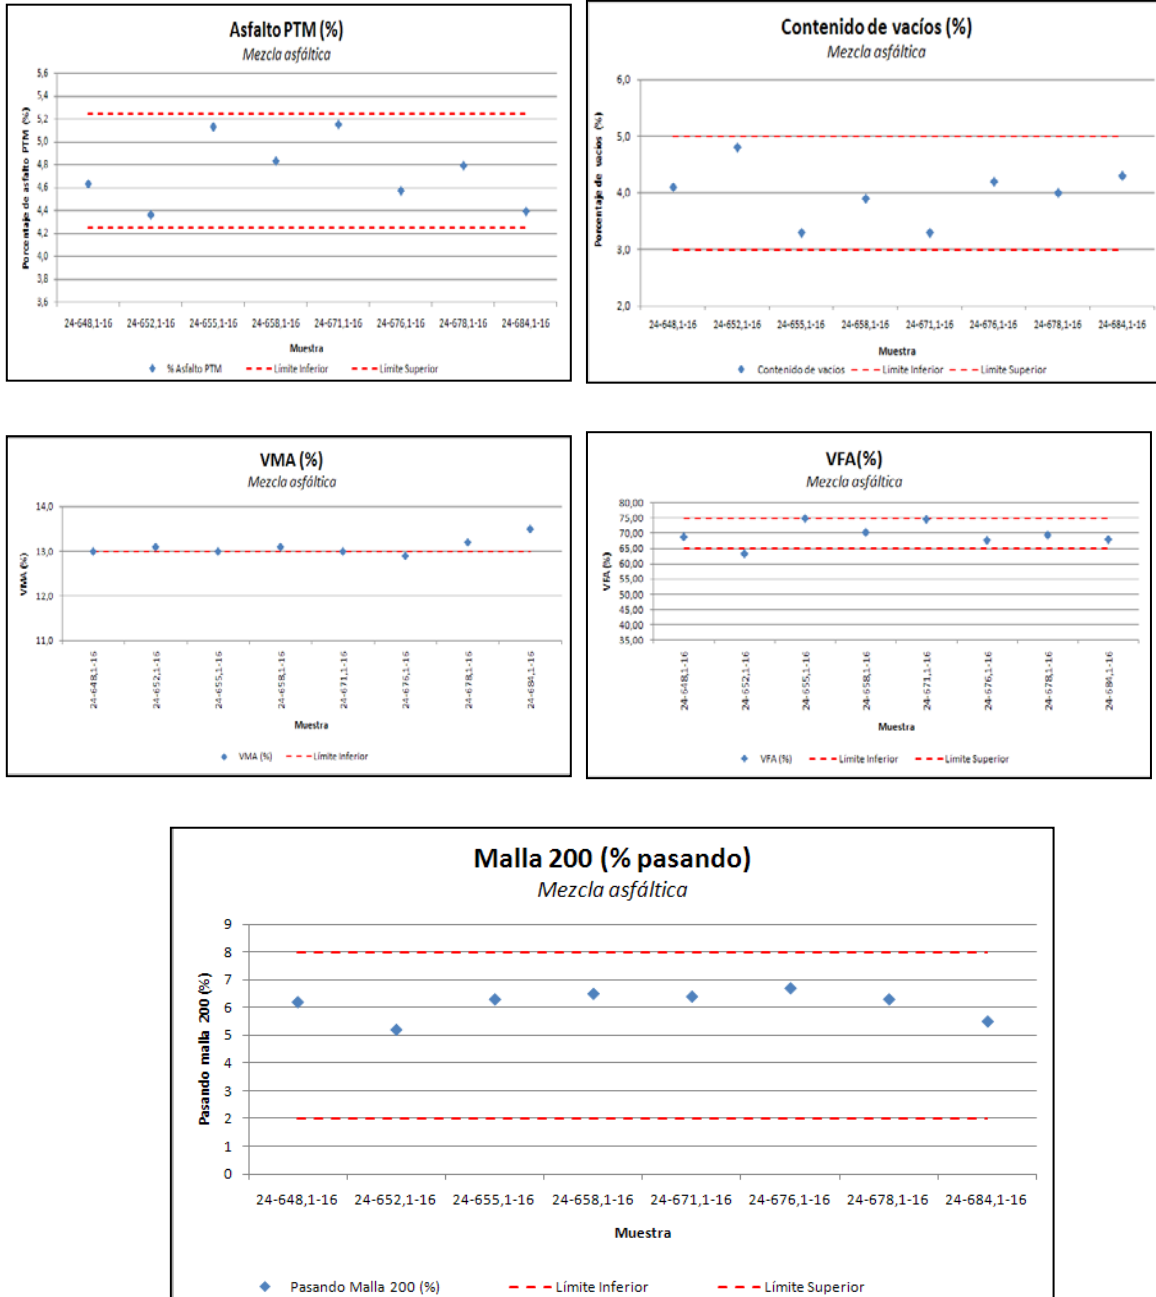
Figura 16. Comparación de parámetros para las muestras ensayadas, Vieto & Asociados.
Fuente: UBCK-251-2017, 2017.

También se presentan las tablas 15, 16, 17, 18 y 19 y en las figuras 16, 17, 19 y 20 los datos de la Supervisora, laboratorio Vieto & Asociados y del laboratorio de Control de Calidad, OJM, resumiendo los resultados de los parámetros Marshall y la granulometría de las

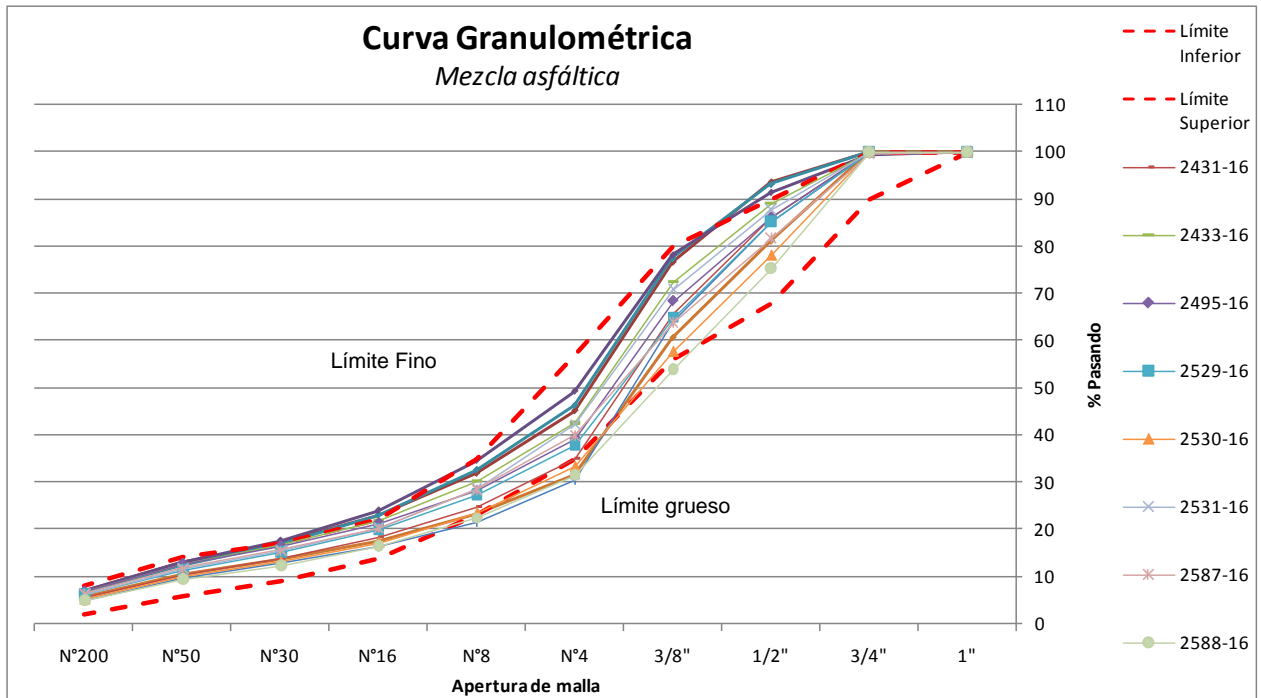
Figura 18. Curva granulométrica para cada muestra. Fuente: LanammeUCR, 2016.

En la Tabla 17 se presentan los resultados del análisis granulométrico para las muestras analizadas y en la Figura 18 se muestra gráficamente el comportamiento de las curvas granulométricas de cada una de las muestras ensayadas. Se observa que la mayoría de los resultados cumple satisfactoriamente los requisitos granulométricos especificados. En tanto la fracción fina muestra que los porcentajes pasando se ubican cercanos al límite fino de la especificación, en particular la malla 200 lo que en conjunto con el contenido de asfalto produce que la relación polvo-asfalto sea en promedio de 1,8%.
