LABORATORIO NACIONAL  
DE MATERIALES Y MODELOS ESTRUCTURALES

Informe en versión final: LM-PI-AT-121-2017

## EVALUACIÓN DE PARÁMETROS Y METODOLOGÍA UTILIZADA EN LOS DISEÑOS DE PAVIMENTOS REALIZADOS BAJO EL MARCO DE LA LICITACIÓN PÚBLICA 2014LN-000018-0CV00

San José, Costa Rica  
Marzo 2018

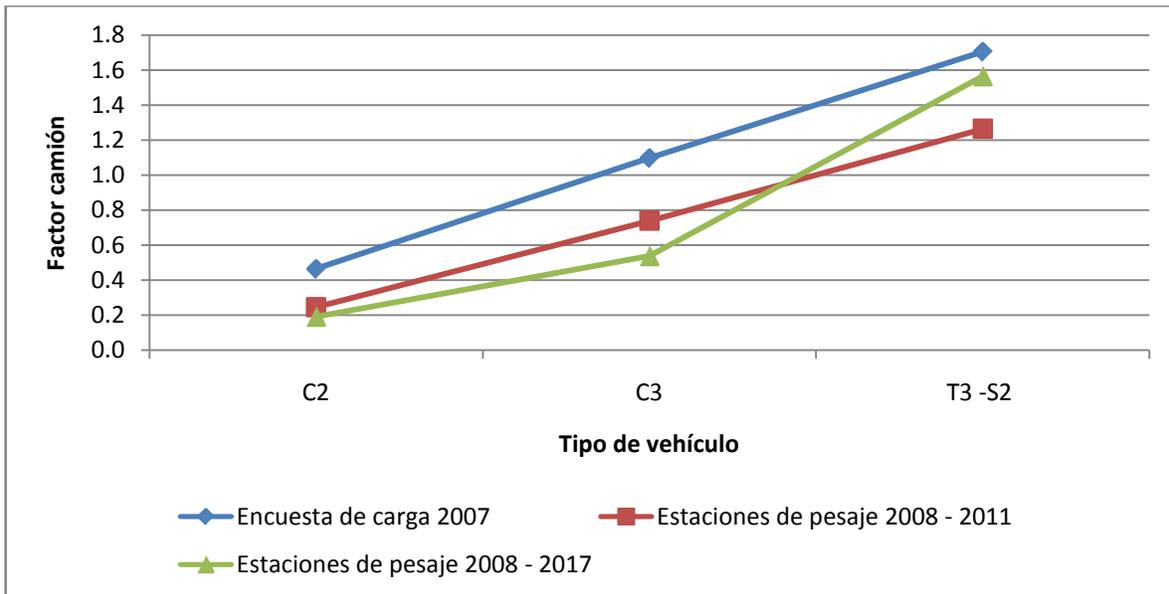
**Figura 13.** Factores camión comportamiento histórico. Fuente: LanammeUCR

A partir de esta tabla, y considerando los factores camión calibrados para los años 2007 y 2011, en la Figura 12 se ilustra la evolución en el tiempo de los factores camión promedio en Costa Rica correspondientes a los vehículos tipo C2, C3 y T3 – S2<sup>2</sup>, donde se evidencia que para todos los casos los factores camión promedio calibrados a partir de la encuesta de carga de 2007 son mayores. Por lo tanto, a criterio de esta auditoría, no se justifica el uso de los valores máximos de factor camión mostrados en la Tabla 3, pues su aplicación no se ajusta a la realidad de las carreteras y tránsito del país.

Así las cosas, en la presente observación se busca resaltar la importancia de que los diseños de pavimentos cuenten con factores camión actualizados y que representen las condiciones de carga que realmente transitan sobre el pavimento que se está diseñando, con el objetivo de que no se construyan estructuras que vayan a durar menos de lo previsto, o por el contrario, se sobrediseñen las estructuras de pavimentos.

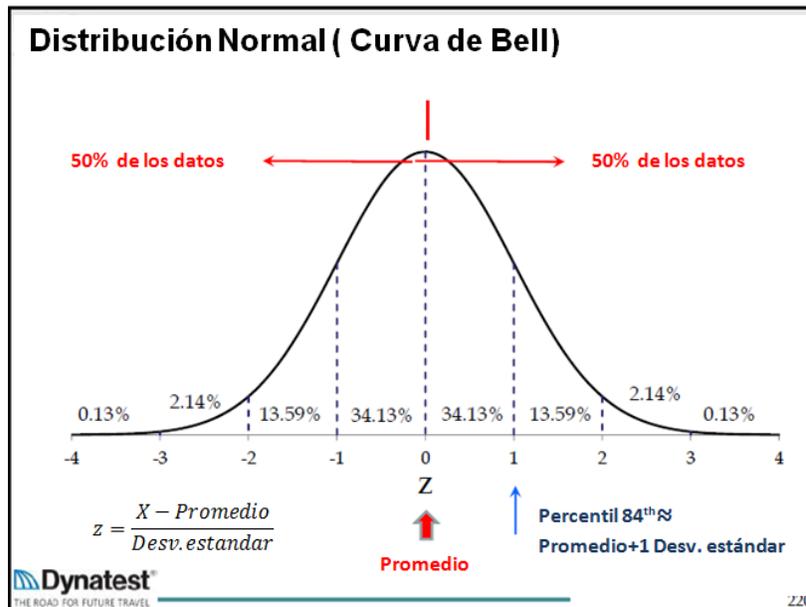
Figura 18. Ejemplo análisis distribución normal para la deflexión central característica. Fuente Dynatest, 2015.

Un de las propuestas dentro de las metodologías de retrocálculo a nivel internacional es el uso del percentil 84<sup>th</sup>(ver Figura 18) de una distribución normal para caracterizar la deflexión central de un tramo y el percentil 16<sup>th</sup>(ver ejemplo de la Figura 19) de una distribución log normal para caracterizar el módulo resiliente retro calculado de una capa en dicho tramo.

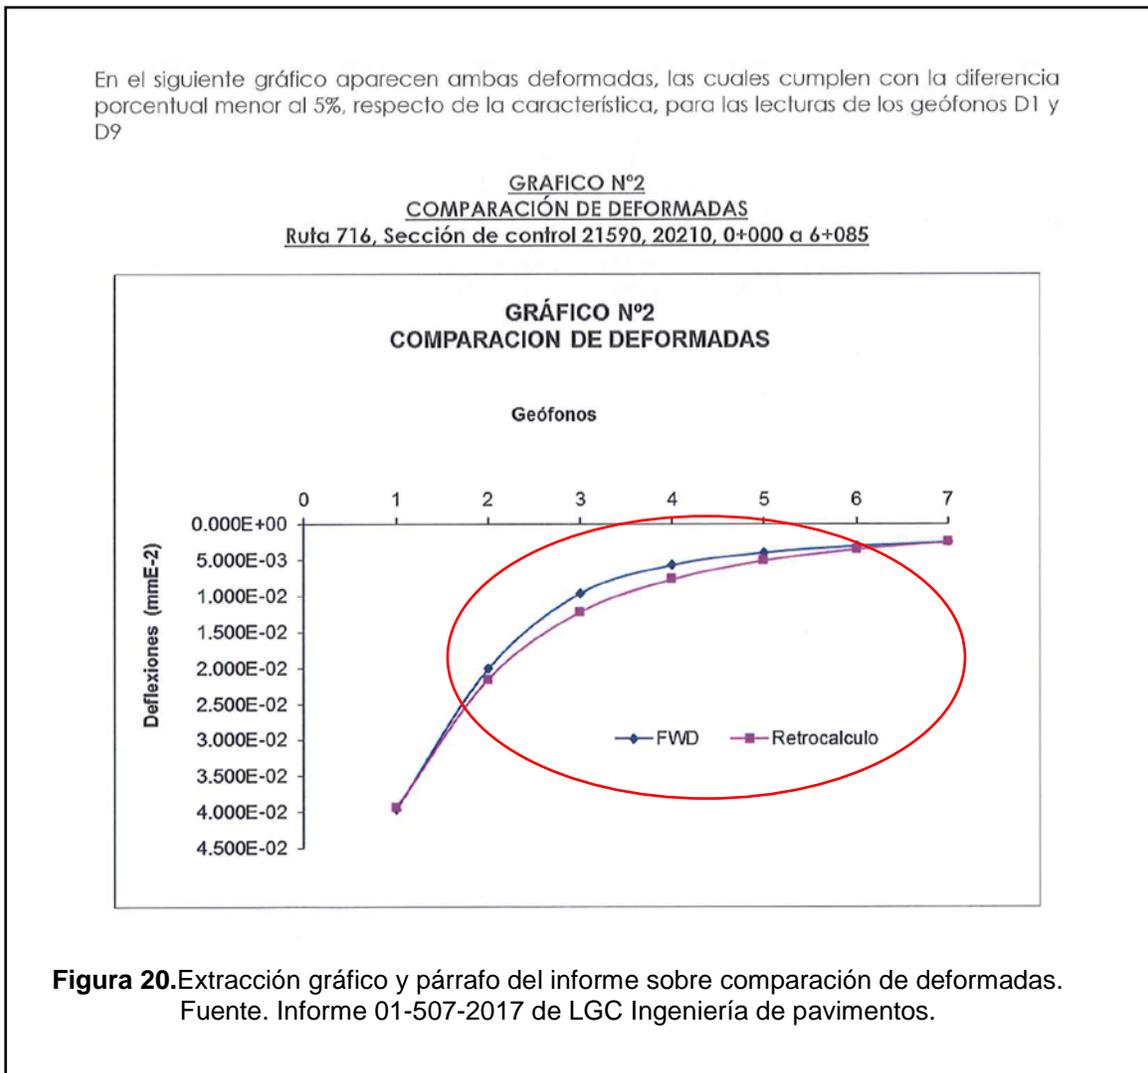
**Figura 20.** Extracción gráfico y párrafo del informe sobre comparación de deformadas.  
Fuente. Informe 01-507-2017 de LGC Ingeniería de pavimentos.

En la Figura 20, se puede observar una extracción del informe 1226-2016 de LGC Ingeniería de Pavimentos, donde se muestra la comparación de las curvas asociadas al cuenco de deflexiones medidas en sitio contra las estimadas. En dicha comparación se muestra la curva medida contra la estimada, utilizando sólo el error de los geófonos 1 (central) y (el más lejanos del punto de carga). Se puede apreciar que en la zona central de la curva es donde se tiene la mayor diferencia entre la deflexión medida y estimada, ya que el ajuste se realiza utilizando sólo dos geófonos.

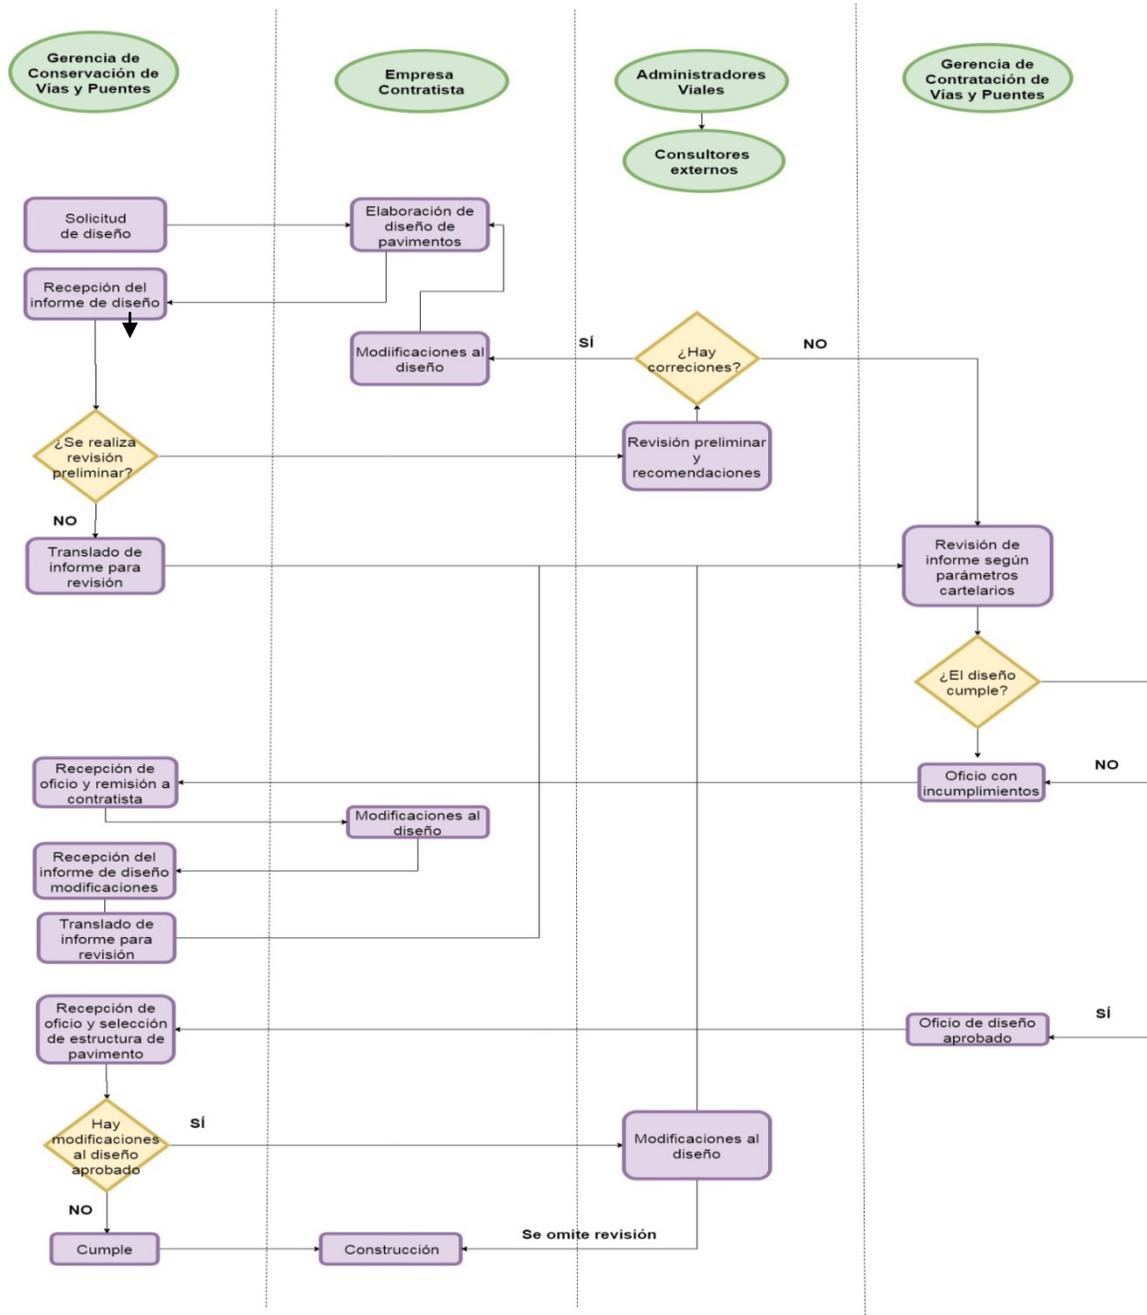
Figura 41. Procedimiento aprobación de diseños Licitación Pública 2014LN-000018-0CV00. Fuente: UAT-LanammeUCR.

A manera de descripción general se muestra en la Figura 41 las respectivas etapas y actores del proceso de aprobación de un diseño de pavimentos bajo el marco de la contratación 2014LN-000018-0CV00.

La Figura 41 evidencia un proceso tramitológico complejo que depende de la interacción de diferentes actores, por lo cual es claro aseverar que el diseño de una intervención para el mantenimiento de la red vial nacional requiere un proceso de planificación anticipado, de manera que los diseños sean aprobados cercanos a la fecha de ejecución.

Según lo expresado por la Gerencia de Contratación de Vías y Puentes, la revisión del diseño se limita únicamente a la revisión del diseño de oficina y no se contempla dentro de sus funciones el análisis previo de las condiciones de sitio mediante inspecciones de campo, así como la verificación de la construcción de las estructuras propuestas por parte de los contratistas, pese a que la misma Gerencia indica que se tratan de realizar visitas de campo. Es criterio del equipo auditor que la no realización de inspecciones de campo por parte de esta Gerencia encargada de la revisión del diseño es que no se pueda girar recomendaciones y correcciones de los diseños de pavimentos de acuerdo con las condiciones existentes de las rutas por lo que la revisión del diseño se limita generalmente al cumplimiento de los requerimientos establecidos del cartel de licitación o a las metodologías utilizadas.

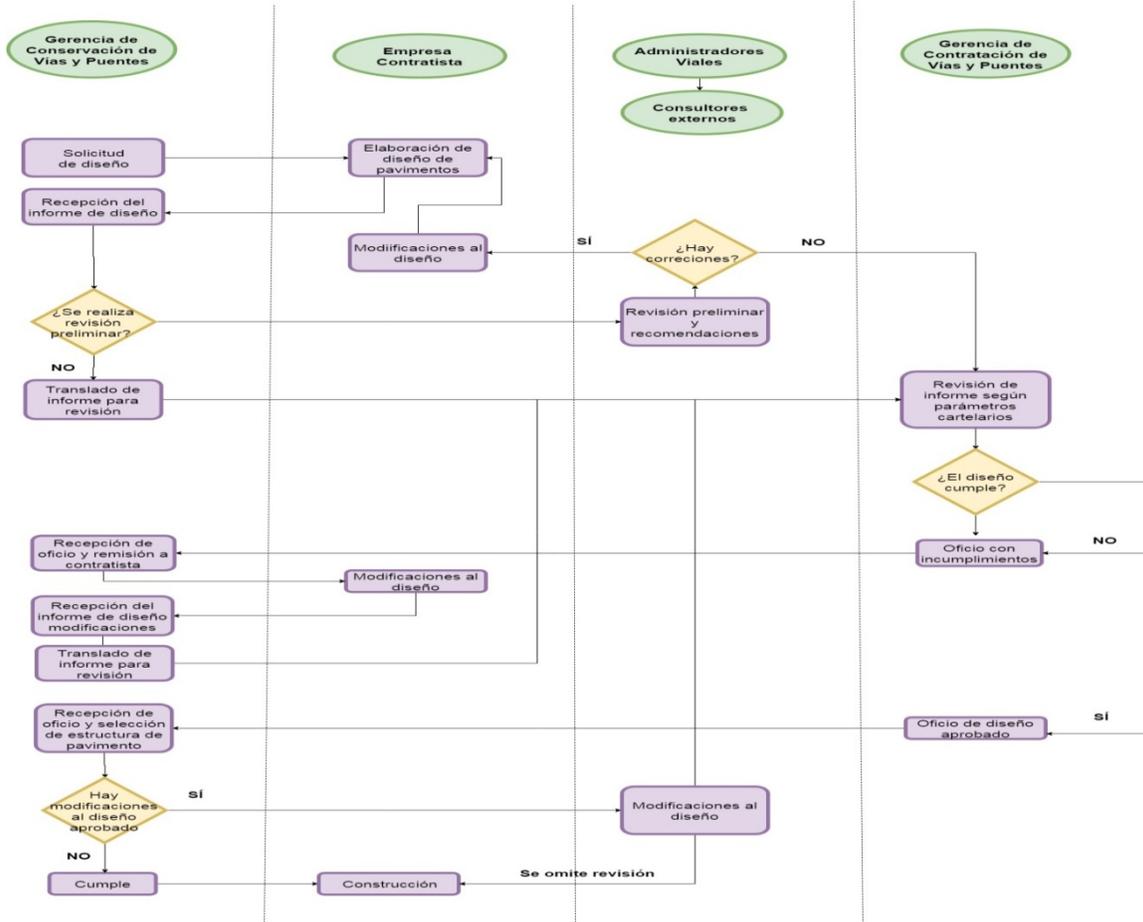
Figura 41. Procedimiento aprobación de diseños Licitación Pública 2014LN-000018-0CV00. Fuente: UAT-LanammeUCR.

Por otra parte, el equipo auditor sí considera acertado la modificación de la Figura 42 del informe preliminar (Figura 41 del informe preliminar), en colocar la figura del Administrador Vial y el consultor externo al mismo nivel o grado de responsabilidad de las actividades en las que pueden incidir en el proceso de aprobación de diseño.. De manera que la figura 41 del informe final queda de la siguiente manera:
