## **SEGUIMIENTO Y EVALUACIÓN DEL DESEMPEÑO DEL PROYECTO**

**MEJORAMIENTO DE LA RUTA NACIONAL N° 613.**

**SECCIÓN SABALITO-LAS MELLIZAS**

## INFORME DE AUDITORÍA TÉCNICA EXTERNA

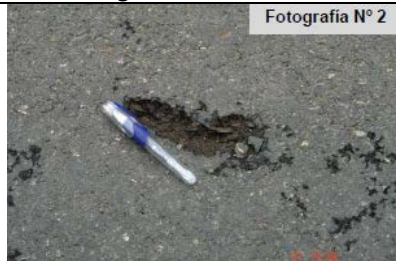
| Informes | Hallazgo u Observación | Descripción | Fotografía o referencia |
|---|---|---|---|
| LM-AT-049-10: "Evaluación del desempeño de la Base Estabilizada, Capa de Ruedo, Seguridad Vial y Gestión Administrativa Proyecto de Mejoramiento de la Ruta Nacional No.613, sección: Sabalito-Las Mellizas Parte I" | La carpeta asfáltica ha presentado deterioros prematuros a lo largo de 14 km. del proyecto | Del 29/07/2010 al 01/10/2010 se evidenciaron huecos y desprendimiento de agregado en la carpeta, segregación de la MAC y Exudación. | Fotografía N° 2 |

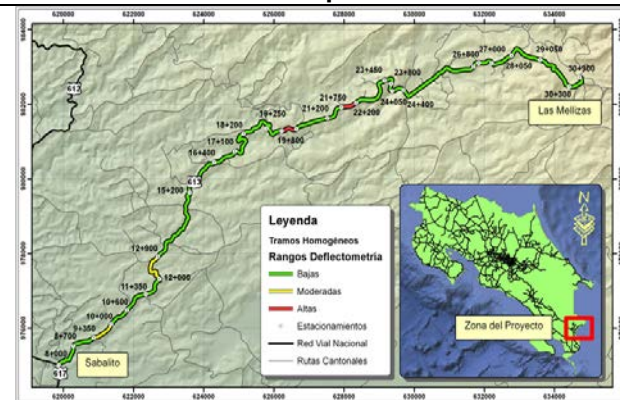
| Informe | Hallazgo u Observación | Descripción |
|---|---|---|
| LM-PI-AT-158-11: Evaluación del desempeño estructural del proyecto | El 90% de la ruta nacional N°613, sección Sabalito-Las Mellizas, se encuentra en buena condición estructural según la clasificación mediante las deflexiones medidas con el FWD. | |

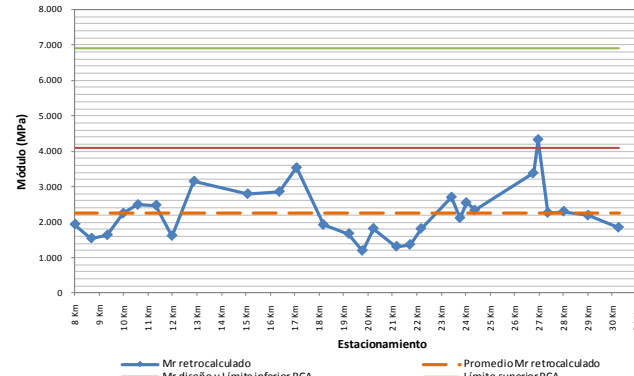
| Informe | Hallazgo u Observación | Descripción |
|---|---|---|
| | Los módulos retrocalculados de la base estabilizada muestran valores inferiores a los típicos. | |

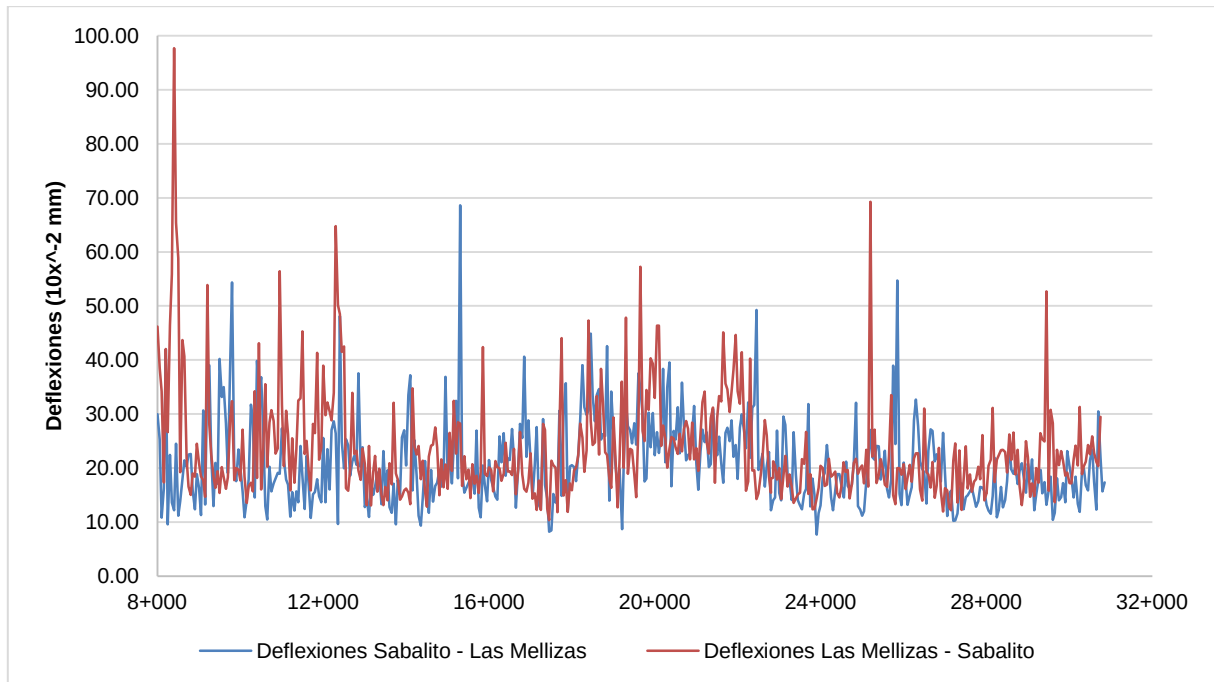
Figura 14. Comparación de deflexiones a lo largo del tramo de estudio para ambos sentidos de circulación en el proyecto Sabalito-Las Mellizas.

deflexiones menores a la mitad del límite de aceptación. En el sentido Las Mellizas – Sabalito únicamente un dato se encuentra fuera del límite de deflexiones bajas, mientras que más del 70% de las deflexiones medidas son menores que un tercio de este valor límite.

Si se grafican las deflexiones medidas a lo largo del corredor se observa que los valores siguen una tendencia similar en ambos sentidos de circulación (ver Figura 14).
