Informe: LM-PI-AT-026-17

**EVALUACIÓN DEL DISEÑO DE PAVIMENTO, DE LA CALIDAD DE
LOS MATERIALES Y LOS PROCESOS CONSTRUCTIVOS**
**Proyecto: Construcción sostenible del puente sobre el río Virilla
en la Ruta Nacional No. 147**

**Unidad de Auditoría Técnica
LanammeUCR**

Proyecto: Construcción sostenible del puente sobre el río Virilla en la Ruta Nacional No. 147

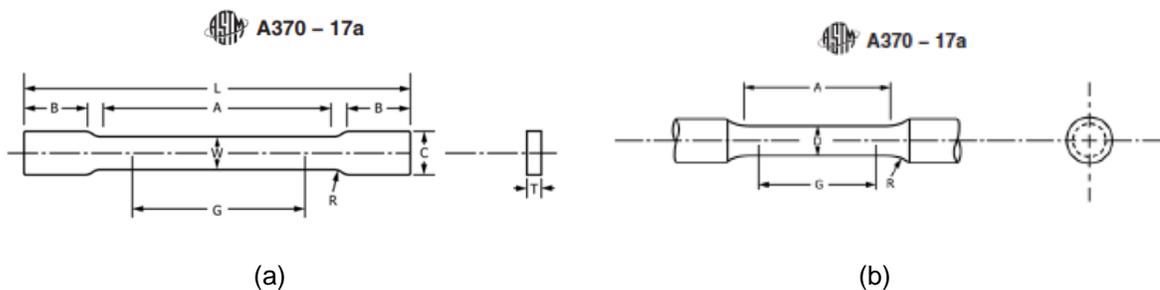
En la Figura 5 se representan físicamente los valores tabulados anteriormente, la imagen (a) representa las dimensiones de la muestra 2146-17 y la imagen (b) representa las dimensiones de las muestras 1891-17 y 2147-17.

Figura 5. Esquema con las dimensiones de las muestras de acero estructural
Fuente: ASTM A307-17a
