LM-PI-UP-PN04-2014

INSPECCIÓN DEL PUENTE SOBRE EL RÍO LIBERIA RUTA NACIONAL No. 1

Preparado por:
Unidad de Puentes

10 abril de 2014

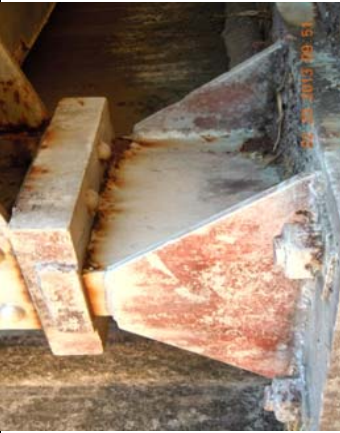
DIRECCION DE PUENTES INSPECCION DE PUENTES(FOTOS)														
NOMBRE DEL PUENTE Río Liberia	No. DE LA RUTA 1	CLASIFICACION Primaria	KILOMETRO 211+715	UBICACION Apoyos	PROVINCIA Guanacaste	ADMINISTRADO POR Region 2 CONA VI	ADMINISTRADO POR LATITUD NORTE LONGTUD ESTE	UBICACION Bastiones	FECHA DE CONCLUSION DE CONSTRUCCION No se tiene informacion	NO. 5 / 5				
											LOCALIDAD Liberia	UBICACION 26	FECHA DE DISEÑO 23 Dic. 1952	
NOTA Oxidación y principios de corrosión en los apoyos., caso de apoyo fijo.	NOTA Filtración de agua a través de las juntas de expansión de ambos bastiones.	NOTA No.	DIA 20	MES 2	AÑO 2013	UBICACION No.

11. Desobstruir las juntas de expansión del puente, repararlas en caso de existir daño y colocar un nuevo sello que impida el ingreso de agua. El tipo de reparación de las juntas de expansión dependerá de si se decide o no sustituir la losa de concreto.
