# INFORME DE SITUACION DE PAVIMENTO DE CALLE CENTRAL

DIA 27 DE ABRIL DE 1999

RECORRIDO: DESDE ROTONDA PASO ANCHO HASTA TIBAS (CENTRO COMERCIAL DEL NORTE)

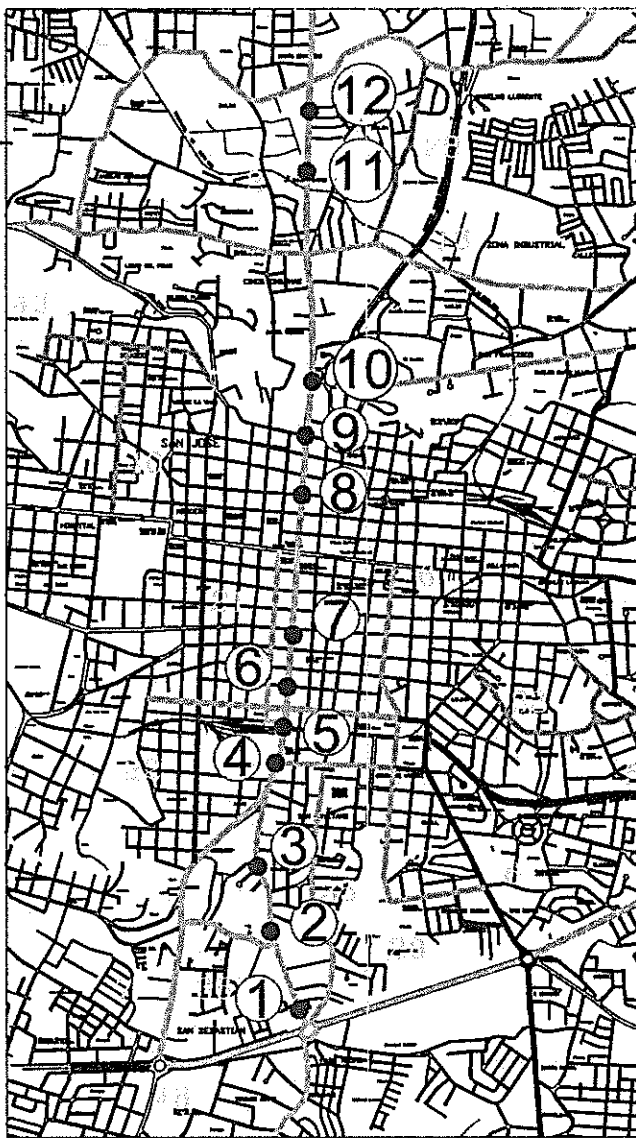
En el recorrido de inspección técnica del pavimento colocado en la calle central de San José y sus prolongaciones al norte y al sur se recopilaron las observaciones técnicas que se presentan en este informe. La figura siguiente presenta los puntos o estaciones de observación que presentan aspectos particularmente preocupantes.

NUCLEO	UBICACION
1	100 m norte Rot. Paso Ancho
2	Frente bodega Improsa
3	Frente Educación Vial
4	Frente Clínica Carit.
5	Esq. noreste Est. al Pacífico
6	Esq. suroeste Clínica Bíblica
7	Frente Iglesia de La Dolorosa
8	Esq. noroeste Iglesia El Carmen
9	50 m Norte antiguo Bar Ballestero
10	Frente al Complejo Kamakiri
11	100 m Norte de la línea del tren
12	30 m Sur Autorama, Tibas
