Informe Final LM-AT-133-2018

Informe de Cierre de la Auditoría Técnica al proyecto: Diseño y Construcción de la Carretera La Abundancia – Florencia y Radial Ciudad Quesada, Carretera San Carlos, Ruta Nacional No. 35

Licitación Pública Internacional No. 2013LI-000011-0DE00

Preparado por:
Unidad de Auditoría Técnica
LanammeUCR

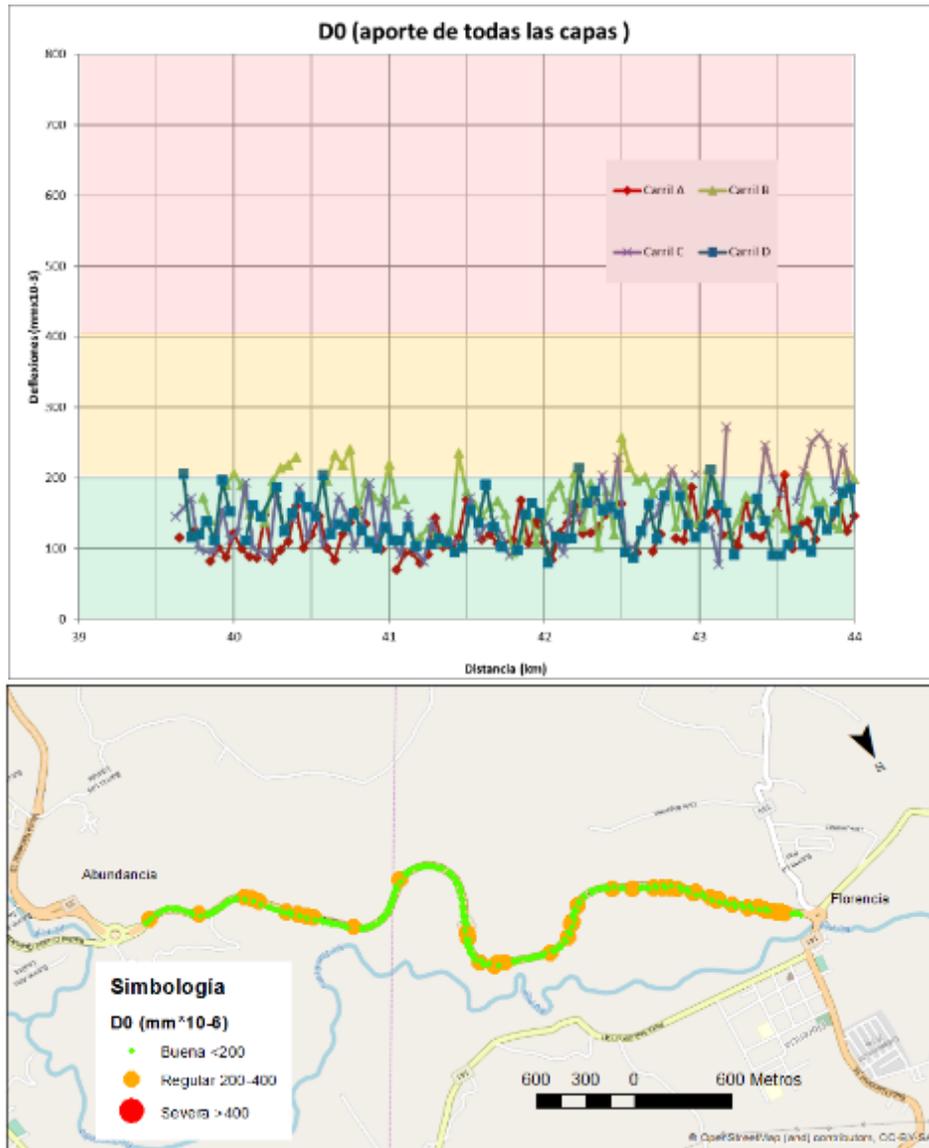
Figura 12. Resultados del indicador de condición estructural de la capa superficial D_0 .

En la Figura 12 y la Tabla 6 anterior, se muestran los resultados obtenidos para el indicador D_0 que evalúa la rigidez de la totalidad del paquete estructural colocado y su ubicación a lo largo del proyecto. En términos generales se obtuvieron con mayor frecuencia valores en el rango de condición “Buena”. Sin embargo, se observa que en el carril interno (C) del sentido Abundancia-Florencia y el carril externo (B) del sentido contrario muestran una condición de rigidez global de la estructura menor en comparación con los demás carriles. Específicamente, el carril (C) presenta valores en la condición regular de un 20% y en el externo (B) del sentido Florencia-Abundancia de un 21%.

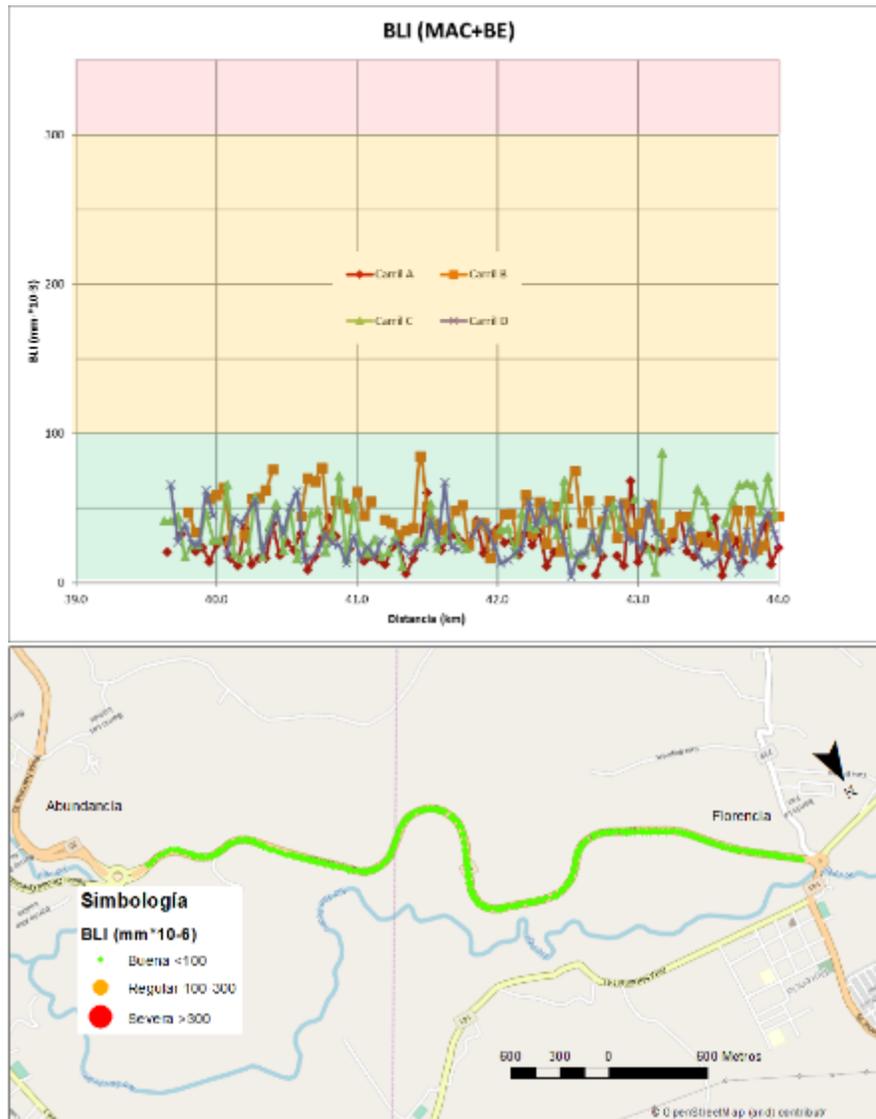
Figura 13. Resultados del indicador de condición estructural de las capas de mezcla asfáltica y base estabilizada (BLI).

La Figura 13 y la Tabla 6 muestran los valores del indicador (BLI) agrupados por categoría, para la capa de mezcla asfáltica y parte de la base estabilizada. Según las categorías de condición de la Tabla 6, se evidencia que para las condiciones del ensayo los valores se encuentran agrupados en la condición de rigidez “Buena” para todos los carriles evaluados. Sin embargo, se observa que el carril (B) muestra algunos puntos en la categoría “Regular”.

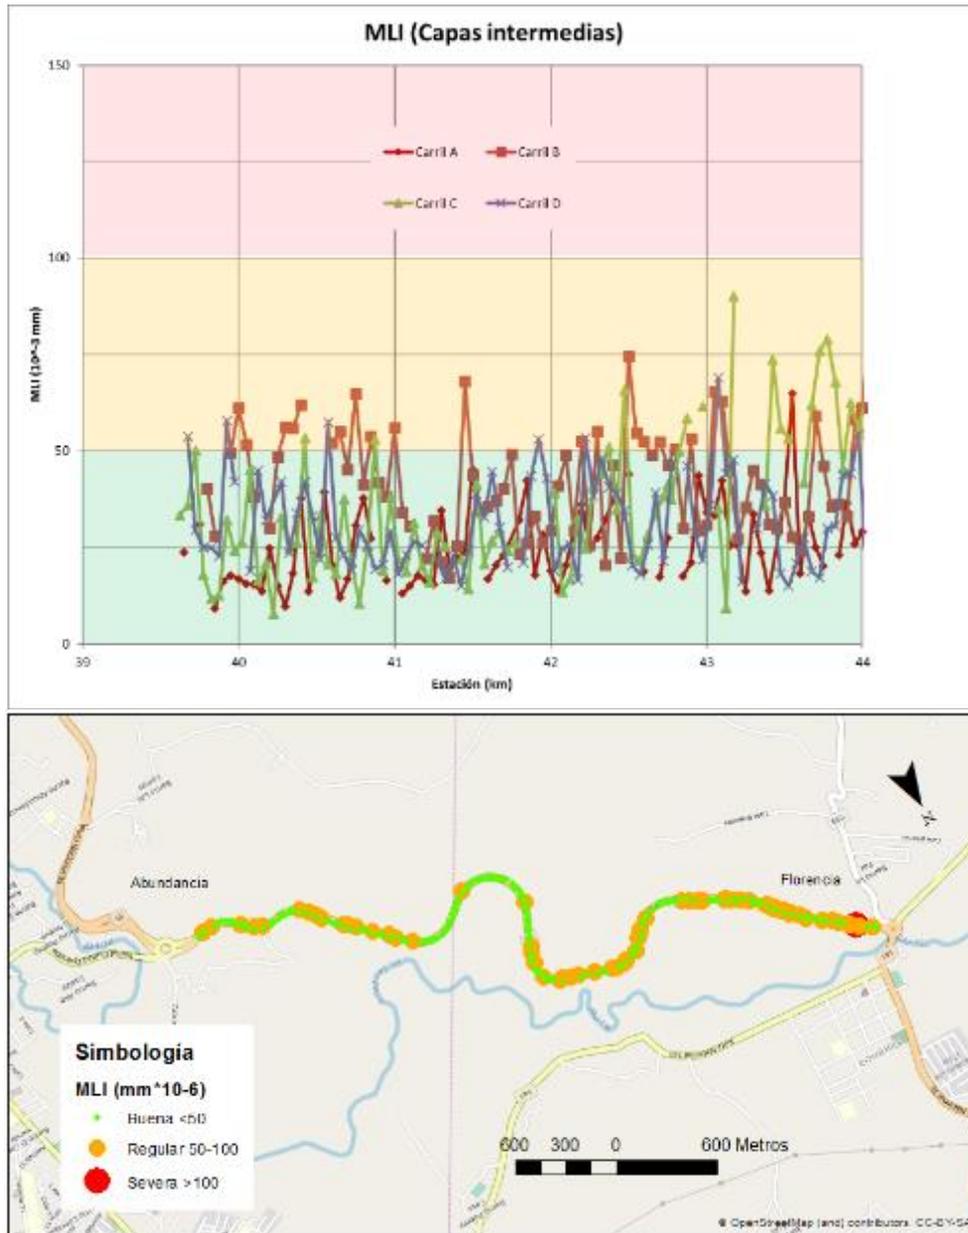
Figura 14. Resultados del indicador de condición estructural de las capas intermedias MLI.
Fuente: Informe de ensayo I-1165-18, LanammeUCR

granular. En general, se evidencia que las condiciones de rigidez en esta zona de la estructura se agrupan con mayor frecuencia en la condición “Buena”. La condición de rigidez de las capas intermedias disminuye en el carril interno (C) del sentido Abundancia-Florencia y en el carril externo (B) del sentido Florencia-Abundancia, donde la frecuencia en la categoría “Buena” disminuyó y en consecuencia se obtuvo un 28% y un 31% de las deflexiones en la categoría “Regular”. En el mapa de la Figura 14 se observa la distribución de los valores a lo largo del proyecto, es posible observar que las condiciones de menor rigidez en esta zona se dan a lo largo de todo el proyecto.

En las capas intermedias de la estructura de pavimento construida en el proyecto se encontró evidencia de que su rigidez es menor que la establecida en el diseño teórico de espesores. Específicamente, esta condición se evidenció en las capas de material de base estabilizada y subbase granular del carril interno del sentido Abundancia-Florencia y el carril externo del sentido contrario, donde se presentan las condiciones de menor de rigidez que no son propias de un pavimento recién construido. En consecuencia, existe el riesgo potencial de que el aporte estructural de estas capas sea menor y el desempeño esperado de la estructura nueva pueda ser menor que la definida en el diseño del pavimento aprobado por la Administración.

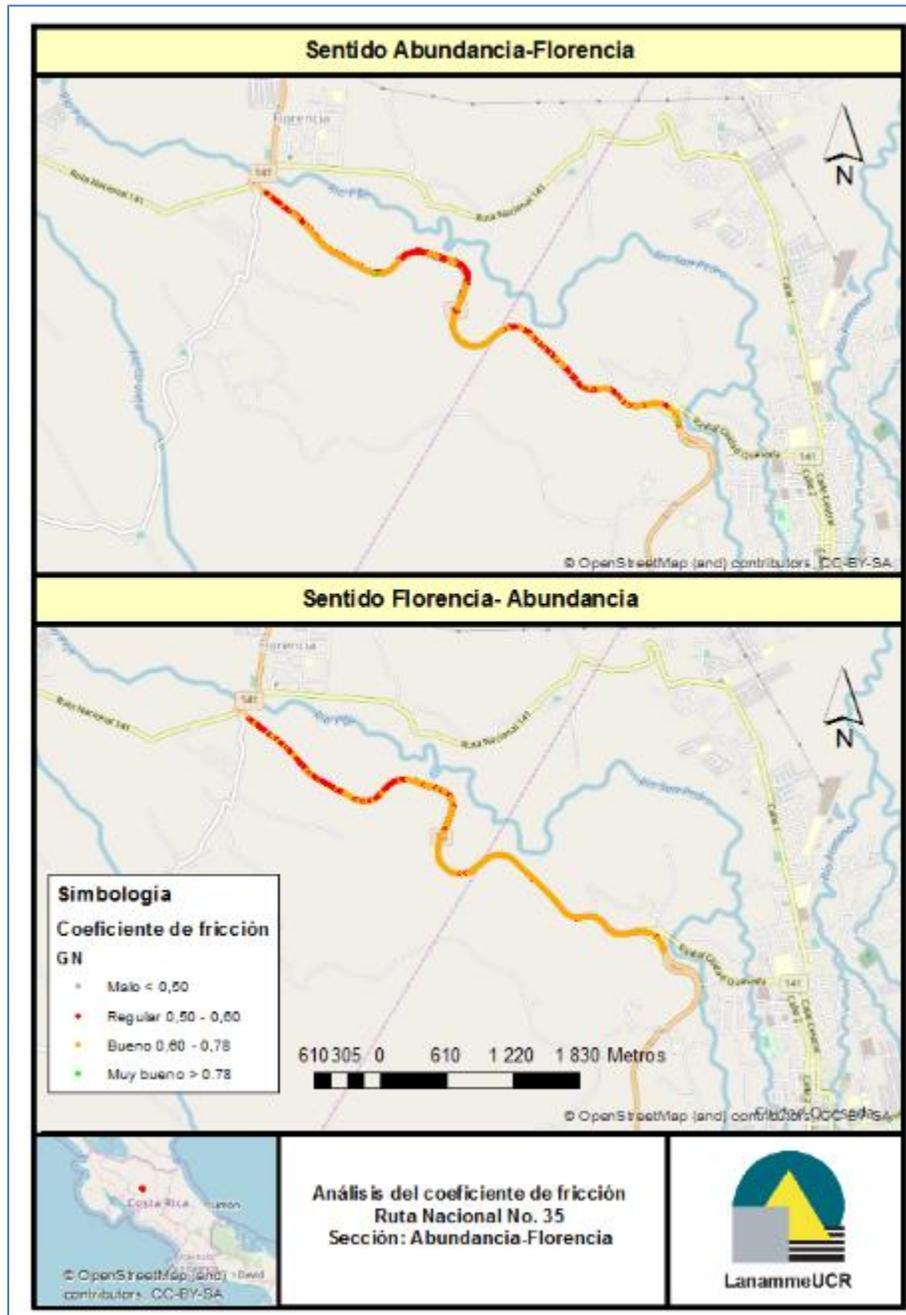
Figura 17. Mapa de coeficiente de fricción para cada sentido de circulación
Fuente: LanammeUCR

Los resultados de la prueba se muestran en la Tabla 11 y de forma gráfica en la Figura 17, en este caso los valores se muestran de forma porcentual con respecto al total de mediciones realizadas por carril y agrupadas en los rangos mostrados en la Tabla 11.

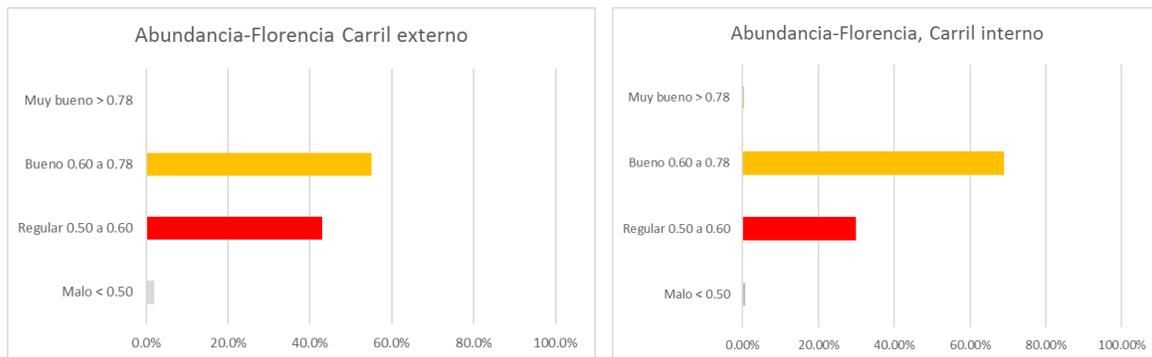
Figura 18. Distribución de frecuencias de los resultados de resistencia al deslizamiento del sentido Abundancia-Florencia. Fuente: LanammeUCR

En el sentido Abundancia-Florencia, se midió un total de 1041 tramos de 5 m por ambos sentidos, la distribución de frecuencias se observa en la Figura 18. En general, es posible evidenciar que los resultados se agrupan con mayor frecuencia en la categoría de condición “Buena” en un 55,1% de los datos para el carril “externo” y un 69,0% para el carril “interno”.

Sin embargo, en el carril externo se obtuvieron 221 tramos (42,9%) en condición “regular” y 157 tramos (29,8%) del carril interno bajo la condición de “alta probabilidad de accidentes”. Este aspecto se observa en las curvas No. 4, 6, 8 y 9 según se identifican en los planos del proyecto suministrados por la Unidad Ejecutora por lo que debe considerar esta condición desde el punto de vista de seguridad vial y el riesgo de accidentes por alcance y salida de la vía. Es importante aclarar que en este proyecto se construyó una barrera medianera que divide ambos sentidos de circulación por lo que el riesgo de accidente por colisión frontal en este caso es bajo.

Por otro lado, un total de 13 tramos tienen un coeficiente de fricción menor al valor límite de 0,50 que corresponden a 9 tramos (1,7%) del carril externo del sentido Abundancia-Florencia y 4 tramos (0,8%) del carril interno. Estos tramos presentan una resistencia a la fricción deficiente y representan un muy alto riesgo para la seguridad de los usuarios debido a su condición deslizante. No obstante, esta condición se observa en lugares puntuales y no en tramos extensos de la superficie de ruedo.

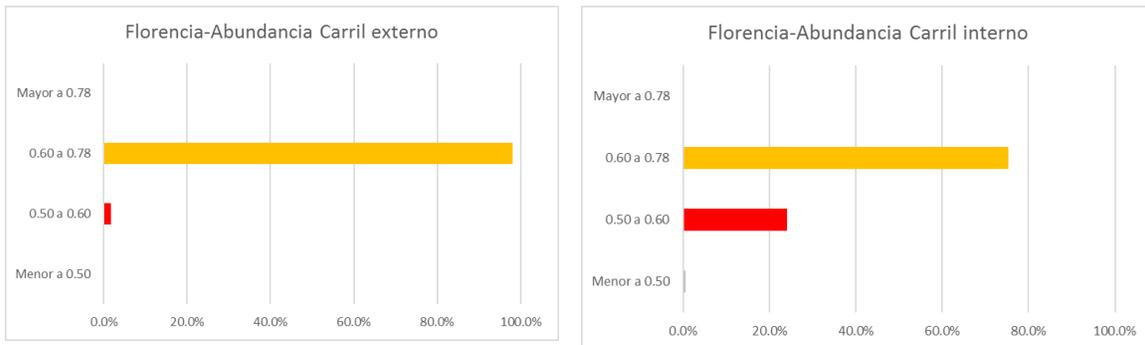
Figura 19. Distribución de frecuencias de los resultados de resistencia al deslizamiento del sentido Abundancia-Florencia. Fuente: LanammeUCR

En el sentido Florencia-Abundancia, se midió un total de 1062 tramos de 5 m por ambos sentidos, la distribución de frecuencias se observa en la Figura 19. En general, es posible evidenciar que los resultados se agrupan con mayor frecuencia en la categoría de condición “Buena”, obteniéndose el 98,1% de los datos para el carril “externo” y el 75,3% para el carril “interno” bajo esta categoría.

En el carril “interno” se obtuvieron 128 tramos (24,1%) en condición “regular” y solo 9 tramos (1,7%) del carril interno bajo la condición de “alta probabilidad de accidentes”. Esta condición se observa en un tramo al final del proyecto, específicamente entre el PK 42+800 y el 44+600 incluyendo la curva No. 9, según se identifican en los planos del proyecto suministrados por la Unidad Ejecutora.

Por otro lado, un 0,6% de los tramos evaluados en el carril interno y un 0,2% de los tramos evaluados en el carril externo, sentido Florencia – Abundancia, tienen un coeficiente de fricción en condición “mala”. Estos tramos presentan una resistencia a la fricción deficiente y representan un muy alto riesgo para la seguridad de los usuarios debido a su condición deslizante. No obstante, esta condición se observa en lugares puntuales y no en tramos extensos de la superficie de ruedo.

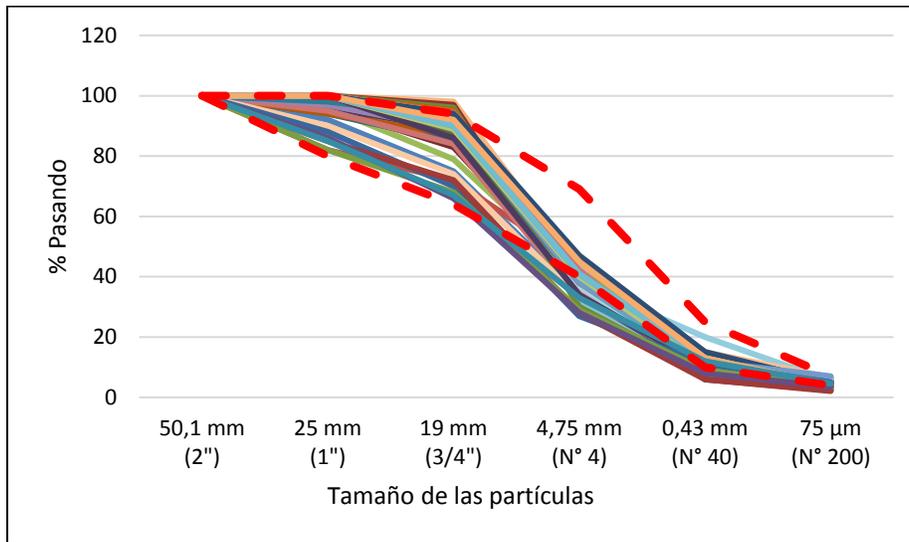
Figura 20. Curvas granulométricas de las muestras de base ensayadas por la Verificación. Fuente: Unidad Ejecutora

Del análisis de calidad del material empleado como base estabilizada, se determinó que el material presentó incumplimientos en su graduación; especialmente en las mallas 3/4", N°4 y N°200. La Figura 20 muestra las curvas granulométricas obtenidas de los ensayos llevados a cabo por el laboratorio de verificación de calidad. Las líneas punteadas rojas representan los límites especificados.

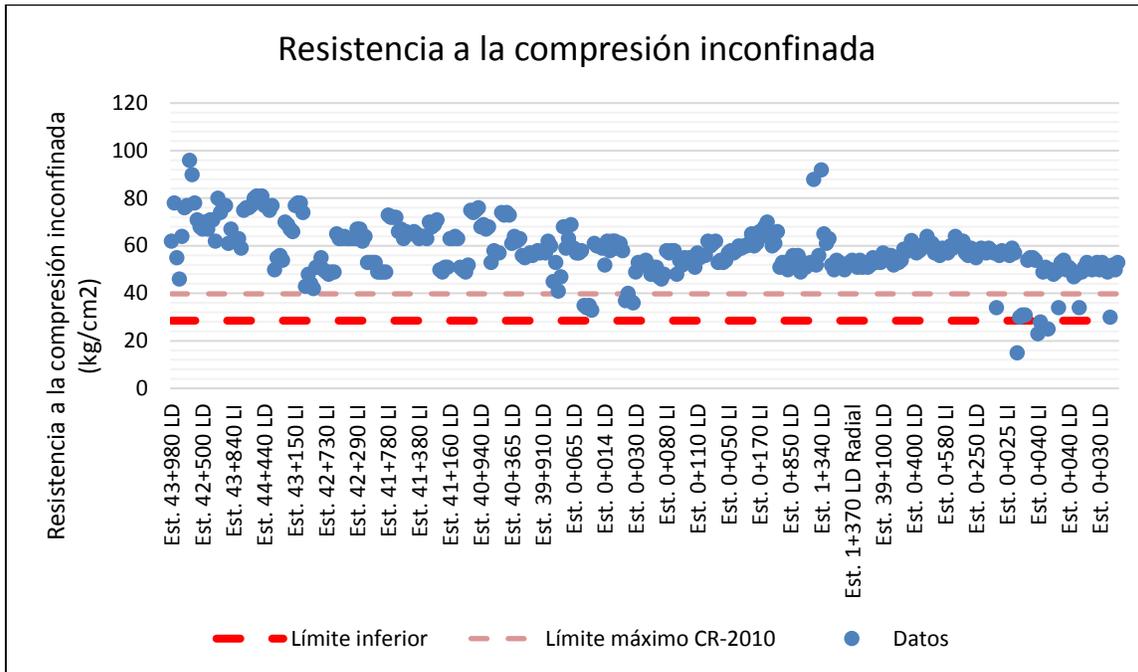
Figura 21. Resistencia a la compresión inconfínada de las muestras de base ensayadas por el organismo de verificación de calidad.

En cuanto a la resistencia a la compresión confinada de la base estabilizada con cemento, sólo cuatro de las muestras ensayadas tienen una resistencia menor a la resistencia mínima (2,8 MPa) establecida en el CR-2010 (ver Figura 21). En esa misma figura se observa la variabilidad del proceso de producción del material, donde al inicio se nota una dispersión mayor de los resultados de compresión confinada y luego se evidencia un cambio y el proceso se vuelve relativamente más estable pero siempre excediendo el valor máximo permitido de 3,9 MPa que solicita el CR-2010 (El 95,1% de las muestras ensayadas por el laboratorio de verificación de calidad tienen una resistencia mayor a 3,9 MPa).

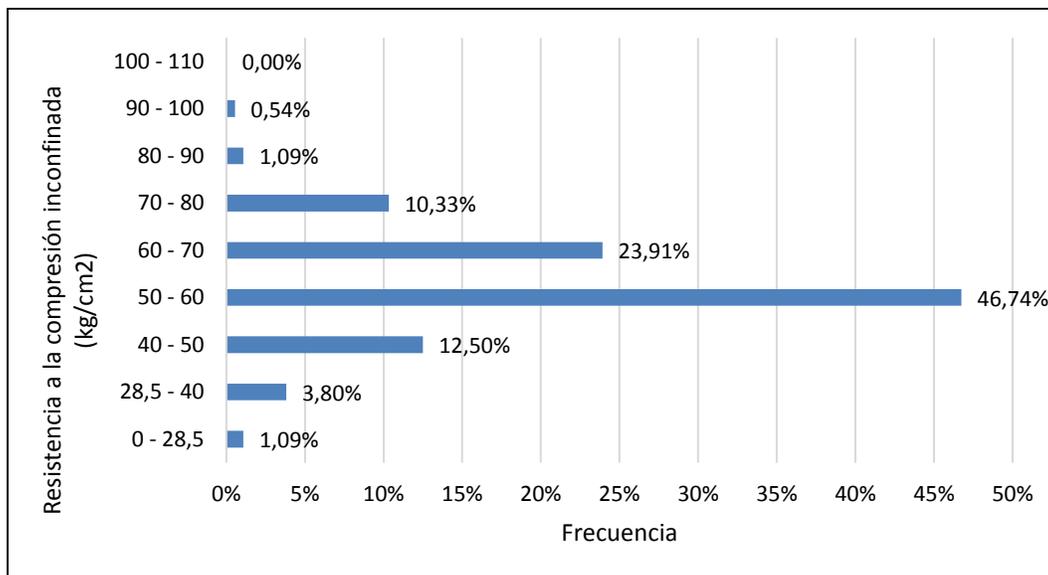
Figura 22. Distribución de frecuencias de la resistencia a la compresión inconfínada de las muestras de base ensayadas por el organismo de verificación de calidad.

La Figura 22 muestra la distribución de frecuencias de las resistencias a la compresión simple obtenida para las muestras de base estabilizada ensayadas por el laboratorio de verificación de calidad. En la Figura 22, es posible observar que se obtuvieron resistencias de hasta 3 veces la resistencia de diseño (3,0 MPa), lo cual aumenta el riesgo de producir una base muy rígida susceptible al agrietamiento por contracción del material, de ahí el límite superior que sugiere el CR-2010.

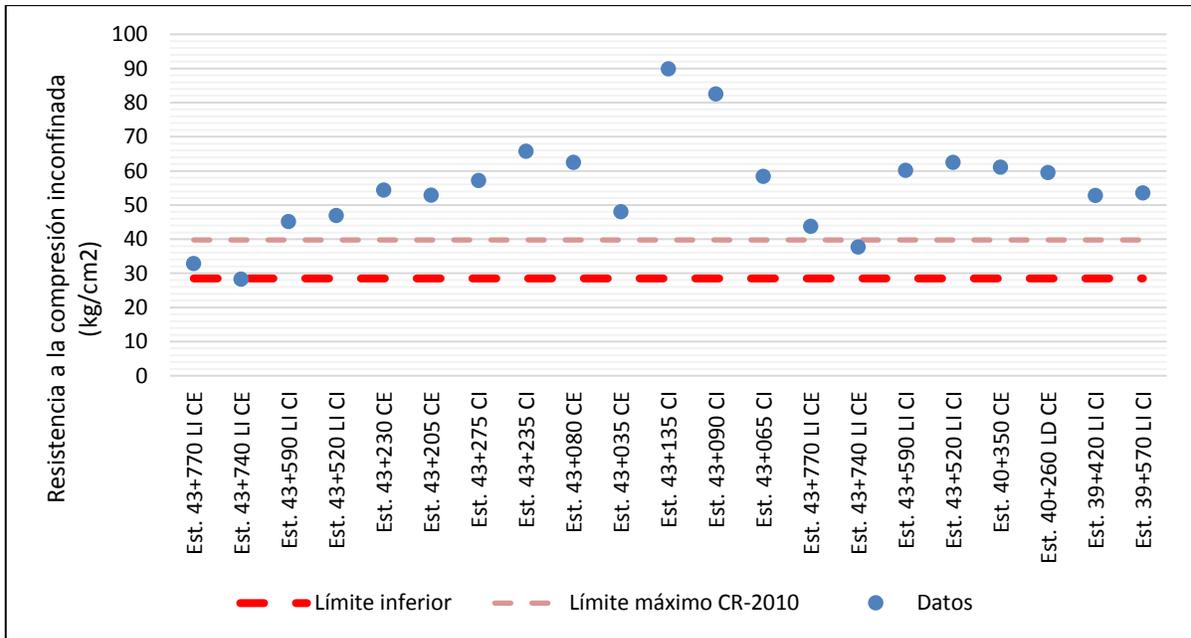
Figura 23. Resistencia a la compresión simple de las muestras de base estabilizada ensayadas por el Lanamme

Los resultados obtenidos por el LanammeUCR muestran un comportamiento similar y sólo una de las muestras ensayadas tiene una resistencia a la compresión simple menor al valor mínimo establecido por el CR-2010 (ver Figura 23). Estos resultados fueron comunicados a la Unidad Ejecutora por medio de los oficios LM-AT-24-18 y LM-AT-54-2018.

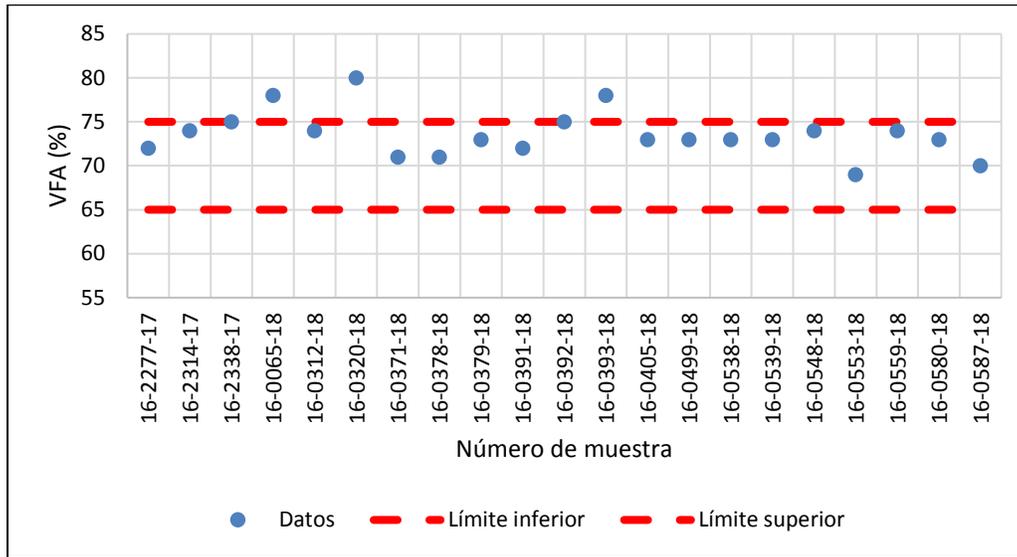
En cuanto a la mezcla asfáltica producida según el diseño de mezcla ITP-1102-17 (MAC-1), se observan incumplimientos en cuanto a la cantidad de vacíos llenos de asfalto (VFA)(ver Figura 28). Con respecto a la malla N°16, a pesar de que todos los resultados obtenidos por el laboratorio de verificación de calidad satisfacen los requerimientos establecidos en el diseño de mezcla ITP-1102-17, los resultados obtenidos tienden a concentrarse muy cercanos al límite superior y dada la variabilidad que presentan este tipo de procesos, el procedimiento seguido (sección 107.05 del CR-2010) determinó un factor de pago menor al 100% (ver Tabla 13).

Figura 28. Resultados de los vacíos llenos de asfalto obtenidos de las muestras ensayadas por el laboratorio de verificación de calidad para la mezcla asfáltica producida según el diseño de mezcla ITP-1102-17.

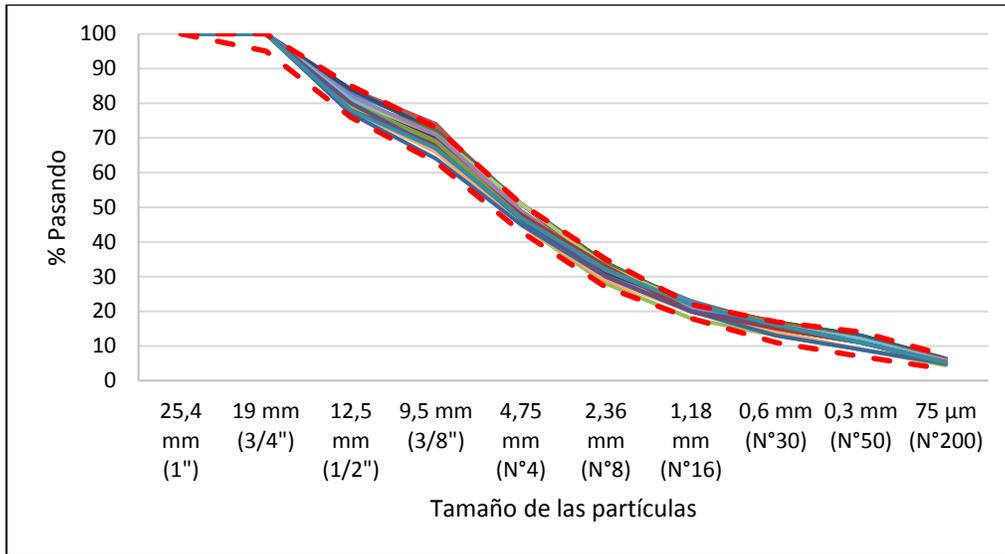
Por su parte, la mezcla asfáltica producida según el diseño de mezcla 10-46-2018 (MAC-2) presenta incumplimientos en su graduación (específicamente en la malla N°16) y en el contenido de vacíos llenos de asfalto (ver Figura 30 y Figura 34; respectivamente).

Figura 30. Curvas granulométricas obtenidas de las muestras ensayadas por el laboratorio de verificación de calidad para la mezcla asfáltica producida según el diseño de mezcla 10-46-2018. Fuente: Unidad Ejecutora

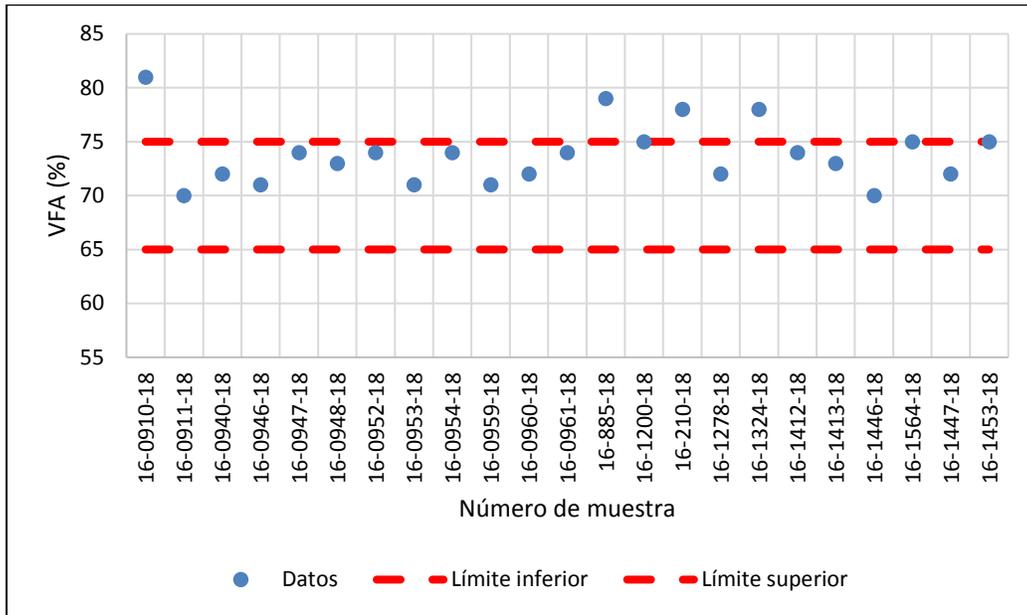
Figura 34. Resultados de los vacíos llenos de asfalto obtenidos de las muestras ensayadas por el laboratorio de verificación de calidad para la mezcla asfáltica producida según el diseño de mezcla 10-46-2018.

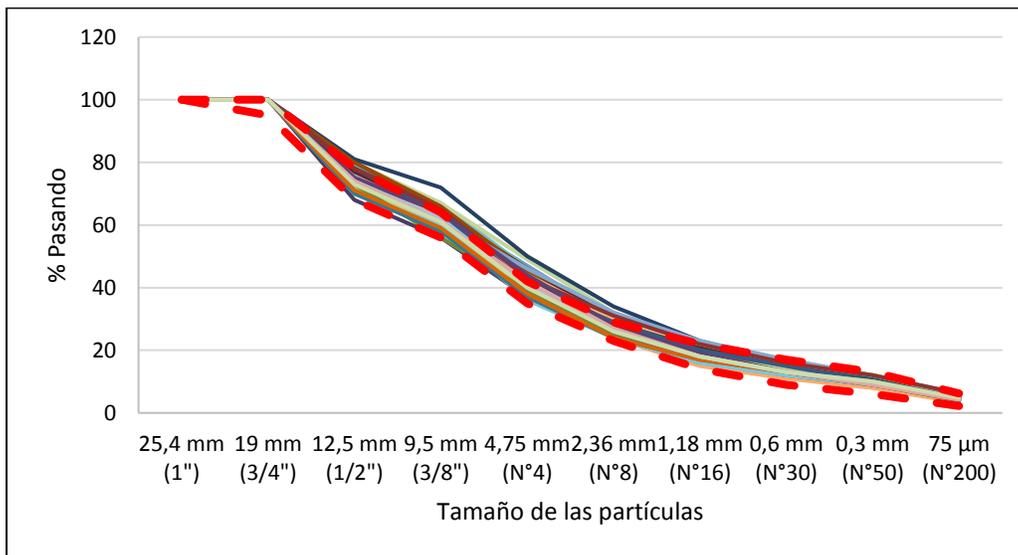
La mezcla asfáltica producida según el diseño de mezcla ITP-326-18-E (MAC-3) presentó incumplimientos en los parámetros de vacíos llenos de asfalto y su graduación; específicamente en las mallas 3/8", N°4 y N°8 (ver Figura 36). El nivel de incumplimiento del parámetro VFA (ver Figura 40) es tal que, para ninguno de los lotes evaluados, el material empleado satisface los requisitos mínimos establecidos por el CR-2010 y por ende, la evaluación estadística determinó que los lotes evaluados de mezcla asfáltica producida según el diseño de mezcla ITP-326-18-E caen en la sección de rechazo de la Tabla 107-02 del CR-2010 (ver Tabla 13).

Figura 36. Curvas granulométricas obtenidas de las muestras ensayadas por el laboratorio de verificación de calidad para la mezcla asfáltica producida según el diseño de mezcla ITP-326-18-E.

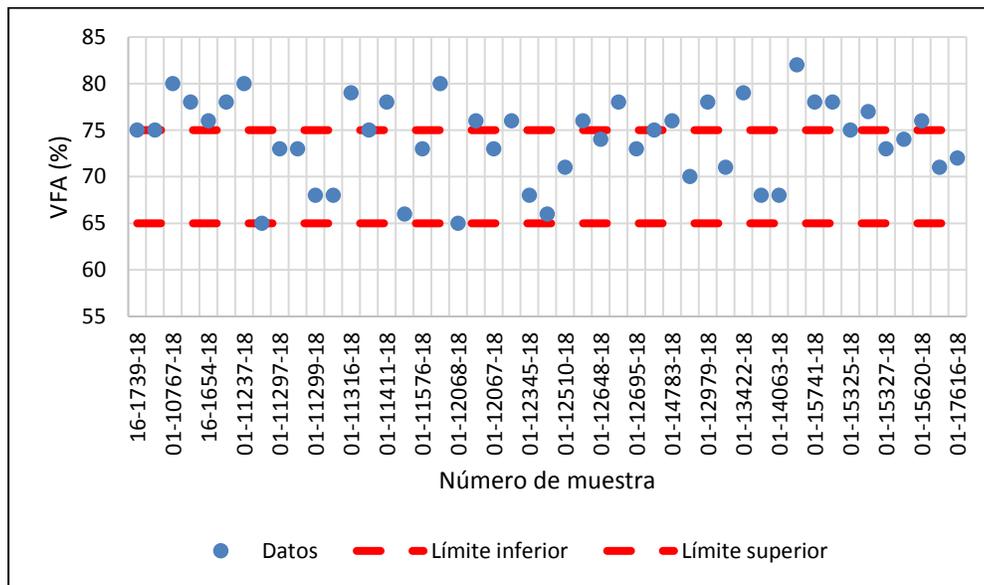
Figura 40. Resultados de los vacíos llenos de asfalto obtenidos de las muestras ensayadas por el laboratorio de verificación de calidad para la mezcla asfáltica producida según el diseño de mezcla ITP-326-18-E.

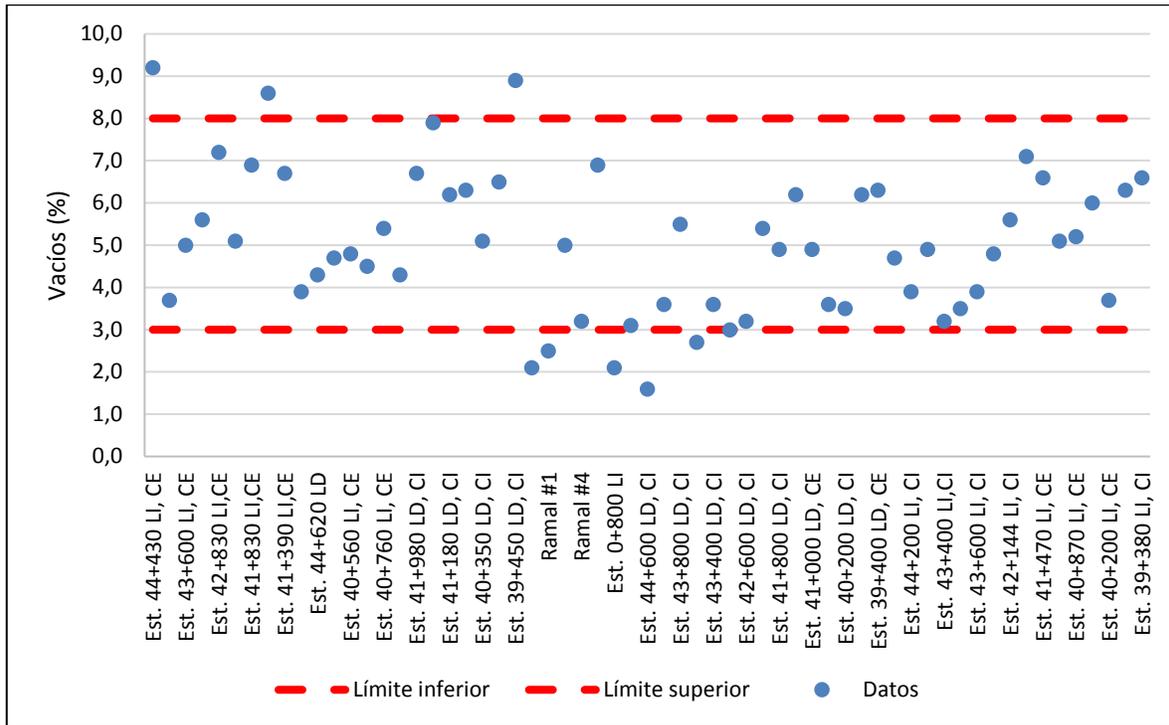
En cuanto al porcentaje de compactación en sitio, se obtuvo un porcentaje considerable de muestras con un porcentaje de compactación excesivo para los meses de abril de 2018 y mayo de 2018 (ver Figura 42), de ahí que el factor de pago obtenido para estos meses es menor al 100% (ver Tabla 13). Una compactación excesiva genera un pavimento muy rígido y susceptible a la exudación.

Figura 42. Resultados del porcentaje de vacíos en sitio obtenidos de las muestras extraídas por el laboratorio de verificación de calidad para la mezcla asfáltica empleada en el proyecto

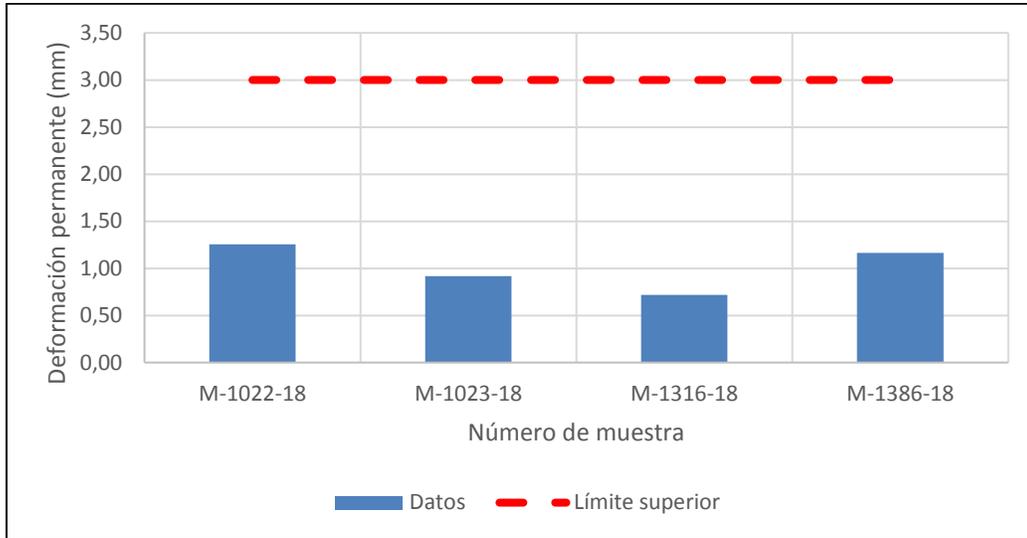
En cuanto al desempeño de la mezcla asfáltica modificada con el aditivo Elvaloy (Diseño de mezcla ITP-326-18-E), los resultados obtenidos por el LanammeUCR predicen un desempeño aceptable contra la deformación permanente, pues ninguna de las cuatro muestras ensayadas supera el límite superior establecido por el CR-2010 (3,0 mm) luego de 8000 ciclos de carga en la pista de ensayo de Georgia a 60 °C (ensayo APA) (ver Figura 43). En contra parte, ninguna de las cuatro muestras ensayadas por el LanammeUCR satisface los requisitos mínimos establecidos en el CR-2010 para la resistencia a la flexotracción con carga dinámica (fatiga) para una deformación de 600×10^{-6} mm/mm (ver Figura 44), lo cual indica que la mezcla asfáltica empleada en el proyecto es susceptible al agrietamiento de abajo hacia arriba.

Figura 43. Resultados del ensayo de susceptibilidad a la deformación permanente APA para la mezcla asfáltica empleada en el proyecto

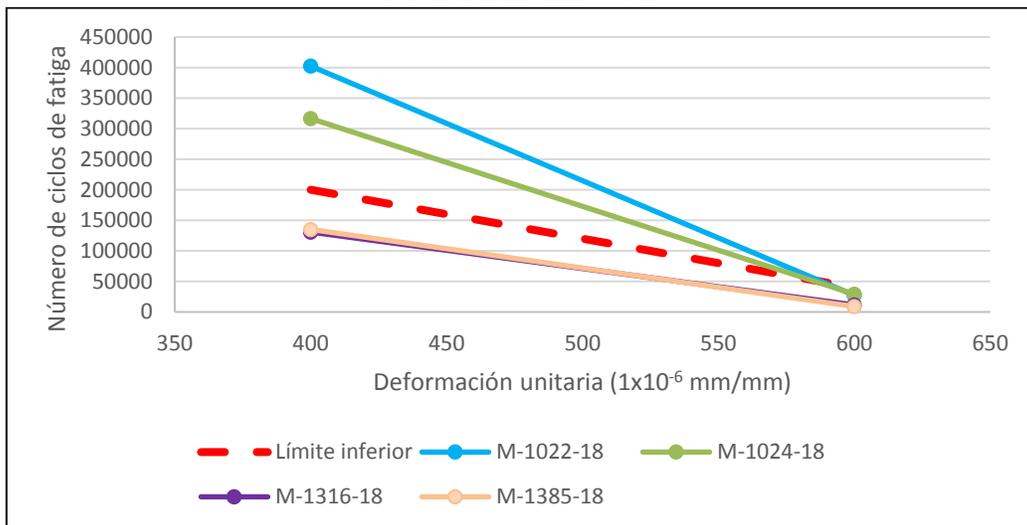
Figura 44. Número de ciclos de carga para la falla por fatiga obtenidos para la mezcla asfáltica empleada en el proyecto.

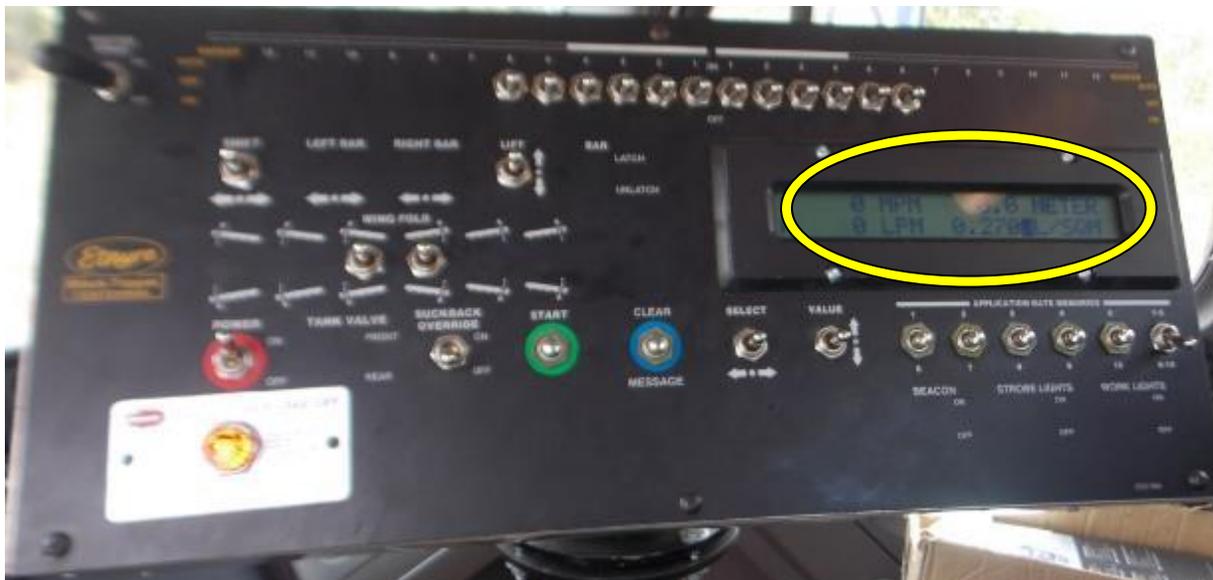
El equipo auditor pudo constatar que la tasa de dosificación de riego de liga aplicada es de 0,27 L/m², como se puede observar en la Figura 50. Esta tasa de aplicación se encuentra dentro del rango de tasas especificado por el Manual de Especificaciones Generales para la Construcción de Carreteras Caminos y Puentes (CR-2010) en su apartado 414.06 "Aplicación del cemento asfáltico":

Figura 50. Panel de control del camión distribuidor de asfalto. Estación 42+150.
Fecha: 16-02-2018. Fuente: LanammeUCR.

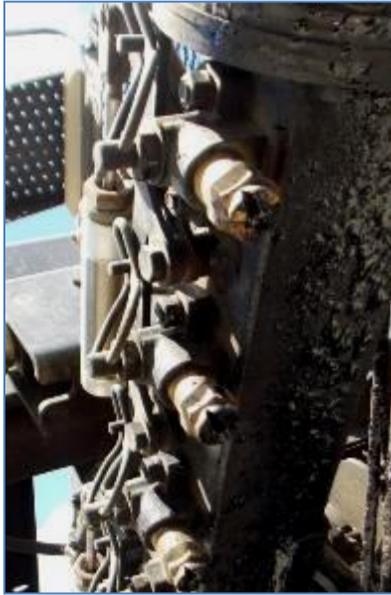
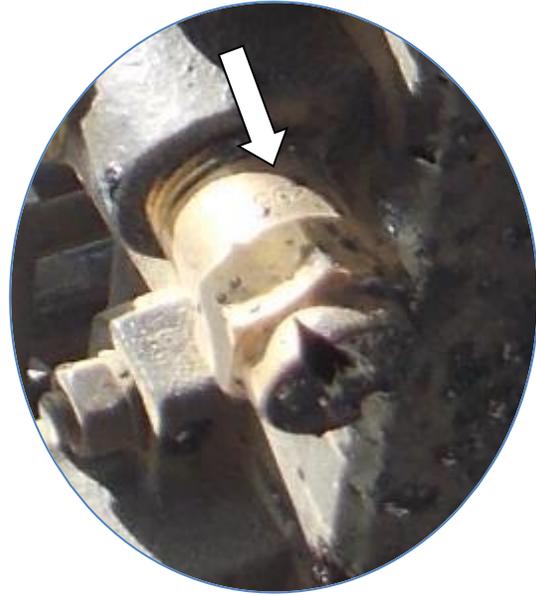
No obstante, se observó que el camión distribuidor de asfalto utilizado para colocar el riego de liga estaba equipado con boquillas de aplicación del tipo 3352205, que tienen capacidad para tasas de 0,91 a 2,49 L/m² según el manual del fabricante del equipo marca "Etryre", como se muestra en las Figura 52 y Figura 53.

El tipo de boquillas empleadas en la barra de riego del camión distribuidor son de mayor abertura, usualmente utilizadas para efectuar riegos de imprimación y no las que deberían de utilizarse según el rango de tasas de dosificación requeridas para el riego de liga especificado por el CR-2010. Esta situación afecta negativamente la calidad del riego de liga y limita la cobertura total y homogénea del área con la emulsión asfáltica sobre la cual será colocada la capa de mezcla asfáltica, ver Figura 49.

Figura 51. Boquillas del distribuidor de asfalto Fecha de la fotografía: 16-02-2018.
Fuente: LanammeUCR.

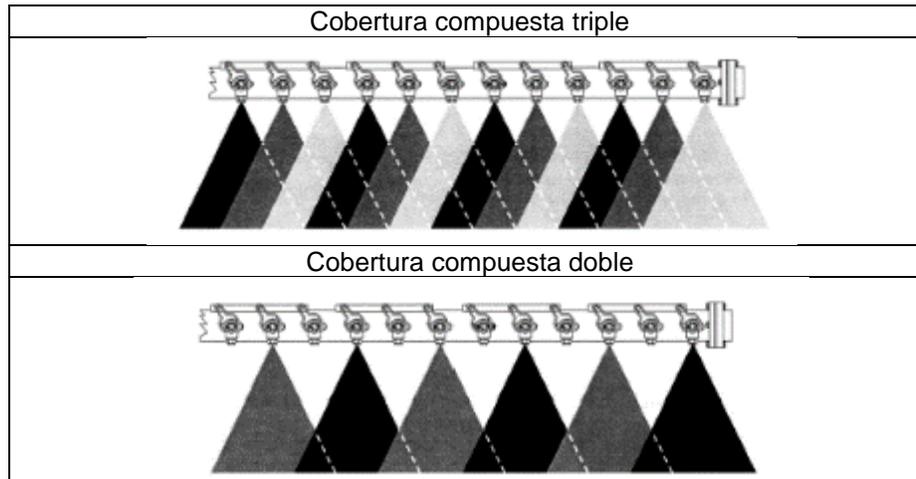
Figura 53. Cobertura compuesta doble o triple de un camión distribuidor.
Fuente: <https://www.etnyre.com/wp-content/uploads/2018/01/A-149-17R.pdf>
recuperado el 19 de febrero de 2018
