Programa de Infraestructura del Transporte (PITRA)

LM-PI-UP-PC10-2013

INSPECCIÓN DEL PUENTE SOBRE EL RÍO GRANDE RUTA NACIONAL No.27

San José, Costa Rica
26 de noviembre de 2013

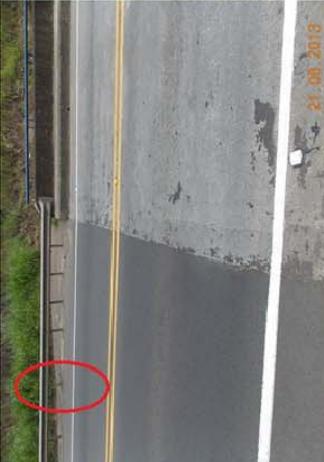
Elementos	Observaciones	Recomendaciones
2.1. Barrera vehicular	No se observó daños.	No hay recomendaciones
2.2. Guardavías	Ausencia de elementos verticales en el guardavías del acceso sur - costado oeste (ver figura 1). Faltante de pernos en al acceso sur costado oeste (ver figura 2).	Reponer los elementos faltantes
2.3. Aceras y sus accesos	El puente contaba con aceras de 0,90 metros de ancho, además no hay accesos, incumpliendo los requerimientos de la Ley 7600. No se observó tránsito peatonal durante la visita de inspección.	Considerar la construcción de accesos a la acera siguiendo los requerimientos de la ley 7600.

NOTA	Ausencia de elemento vertical en guardavía			NOTA	Manchas producto de la descarga de agua desde los ductos drenajes.			NOTA	Manchas producto de la descarga de agua desde los ductos drenajes.			NOTA	Ausencia de marcadores de objetos			NOTA	Acumulación de sedimentos en drenaje de junta		
No.	4		Costado norte viga cajón	No.	5														2013

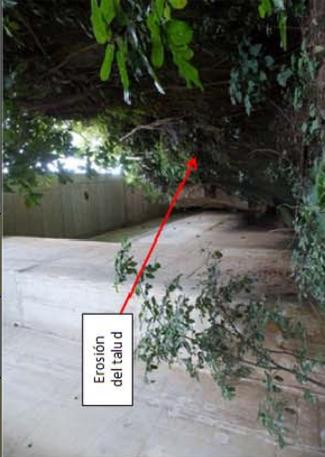
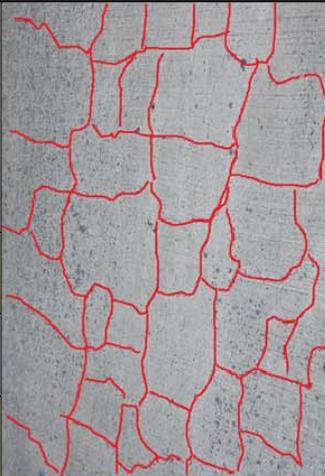
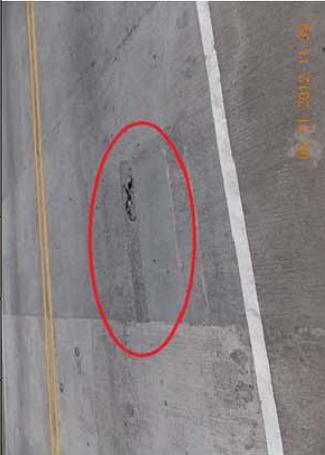
Elementos	Observaciones	Recomendaciones
4.1. Tablero (Losa de concreto)	Se observó agrietamiento superficial en 2 direcciones (ver figura 8). La losa presentaba pequeños baches debido al desprendimiento del concreto de la losa (ver figura 9)	Impermeabilizar la losa para extender su vida útil. Asesorarse con una empresa especializada para determinar el sistema de impermeabilización óptimo. Reparar los baches utilizando un concreto o mortero específicamente formulado para reparaciones de losas de puentes.

Figura 8: Agrietamiento típico observado en la losa de concreto.

NOMBRE DEL PUENTE		Río Grande		LOCALIDAD		PROVINCIA		ADMINISTRADO		Autopistas del Sol S.A.		NO. 2 / 3								
No. DE LA RUTA	CLASIFICACION	Consesion	30+200	27	30+200	Alajuela	Atenas	CONCEPCION	Por	LATITUD NORTE	LONGITUD OESTE	FECHA DE DISEÑO	DIA MES AÑO							
			km		Acceso este costado sur					9 ° 57 ' 48.27 "	84 ° 21 ' 1.57 "	No hay información	No hay información							
KILOMETRO	UBICACION		UBICACION		UBICACION		UBICACION		UBICACION		UBICACION		UBICACION							
	No. 7	Acceso este costado sur		No. 8		Losa de concreto		Losa de concreto		No. 9		Losa de concreto		Losa de concreto						
	Erosión del talud

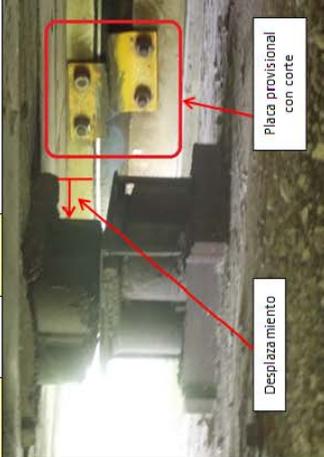
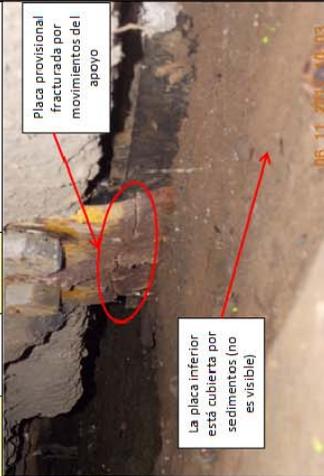
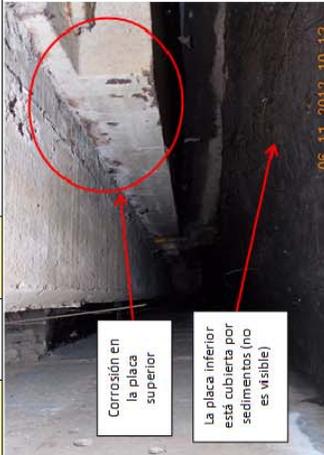
Desplazamiento

Elementos	Observaciones	Recomendaciones
5.1. Apoyos en bastiones y pilas <ul style="list-style-type: none"> Estado del apoyo Longitud de asiento 	Los cuatro apoyos de disco confinado presentaban desplazamientos (ver figura 10) Las placas provisionales (amarillas) para transporte y construcción no fueron removidas durante el proceso constructivo. Las placas provisionales de los apoyos del bastión 1 aparentemente fueron cortadas, mientras las de los apoyos del bastión 2 presentan fractura por los movimientos a los que ha estado sometido el puente (ver figuras 10 y 11). Los apoyos del bastión 2 se encuentran	Limpiar urgentemente los sedimentos acumulados en los apoyos del bastión 2. Realizar una evaluación detallada de los apoyos luego de realizada la limpieza para determinar su estado actual. Procurar la asesoría con un especialista en apoyos de disco para determinar las reparaciones requeridas.

<p>rodeados de sedimentos húmedos debido a lo indicado en 3.2 (ver figura 11). Se observó manchas de oxidación en la placa superior del apoyo norte del bastión 2 (ver figura 12).</p> <p>La longitud de asiento es adecuada.</p>	
<p>5.2. Bastiones y aletones</p> <ul style="list-style-type: none"> • Viga cabezal • Cuerpo del bastión 	<p>No se observaron daños en la viga cabezal.</p> <p>Humedad acumulada en los aletones (ver figura 13).</p> <p>Ver 3.2</p>	Ver recomendaciones 3.2 y 3.3.

Figura 12: Apoyo norte del bastión 2. Corrosión de la placa superior del apoyo. La placa inferior está cubierta con sedimentos.

NOTA	Talud del acceso este costado sur, nótese que no hay protección contra erosión		DIA MES AÑO		DIA MES AÑO		DIA MES AÑO		DIA MES AÑO		DIA MES AÑO		DIA MES AÑO		DIA MES AÑO					
	10	Apoyo sur del bastión 1		21 8 2013		21 8 2013		21 8 2013		11		Apoyo sur del bastión 2		12		Apoyo norte del bastión 2

NOTA	Nótese el desplazamiento y la placa de fijación del apoyo de disco		DIA MES AÑO		DIA MES AÑO		DIA MES AÑO		DIA MES AÑO		DIA MES AÑO		DIA MES AÑO		DIA MES AÑO		DIA MES AÑO			
	21	8 2013		21 8 2013		21 8 2013		21 8 2013		11		Apoyo sur del bastión 2		12		Apoyo norte del bastión 2		12		
	Placa provisional con corte

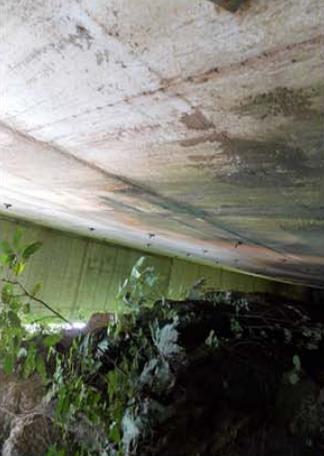
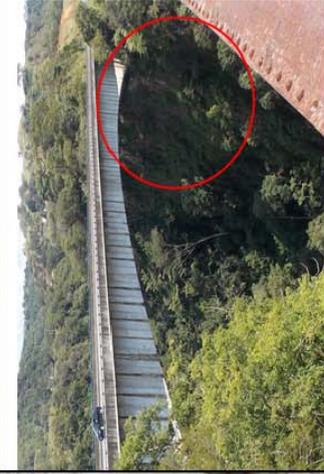
NOMBRE DEL PUENTE		Río Grande		LOCALIDAD		PROVINCIA	ADMINISTRADO POR	Autopistas del Sol S.A.		NO. 3 / 3		
No. DE LA RUTA	CLASIFICACION	Consesión	Atenas	Atenas	Atenas	Atenas	LATITUD NORTE	9 ° 57 '	LONGITUD OESTE	84 ° 21 '	FECHA DE DISEÑO	
KILOMETRO	30+200	km	Concepción	Concepción	Concepción	Concepción	CONSTRUCCION	48.27 "	CONSTRUCCION	1.57 "	FECHA DE COMPLESION DE CONSTRUCCION	
No.	13	UBICACION	Alertón norte bastión 2	No.	14	UBICACION	Tabal del bastión 2	No.	UBICACION	No.	UBICACION

NOTA	Humedad en la cara externa debido al mal manejo de las aguas de escorrentía		DIA 21 MES 8 AÑO 2013		NOTA		No cuenta con protección contra la erosión		DIA 6 MES 9 AÑO 2013		NOTA	
No.	UBICACION		UBICACION		No.		UBICACION		No.		UBICACION	
NOTA	DIA MES AÑO		DIA MES AÑO		NOTA		DIA MES AÑO		DIA MES AÑO		NOTA
