Programa de Infraestructura del Transporte (PITRA)

LM-PI-UP-PC11-2013

INSPECCIÓN DEL PUENTE SOBRE EL RÍO GRANDE No. 1 RUTA NACIONAL No. 1

Preparado por:
Unidad de Puentes

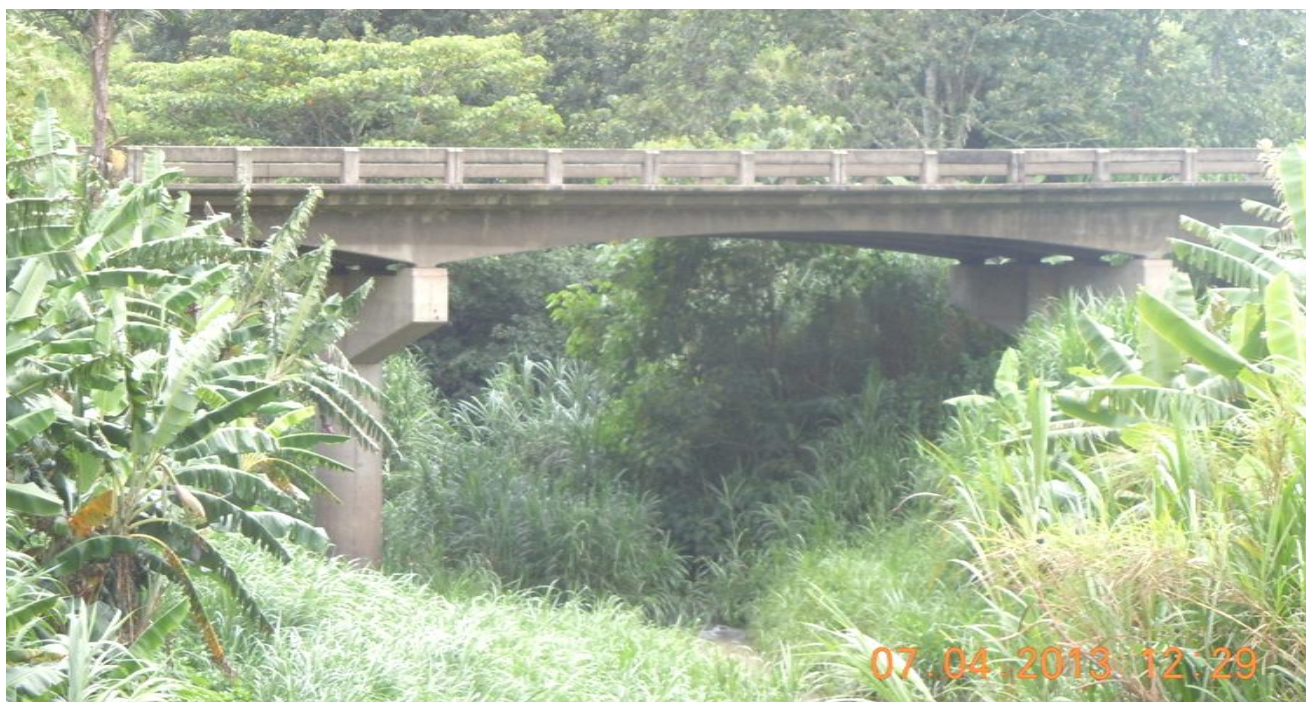
Figura C: Vista lateral del puente.

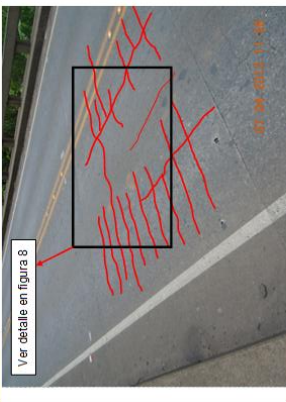
NOMBRE DEL PUENTE		Puentes río Grande No. 1		PROVINCIA		Alajuela		ADMINISTRADO POR		CONAVI		NO.		UBICACION		No.		9		Losa de concreto	
No. DE LA RUTA		CLASIFICACION		LOCALIDAD		CANTON		LATITUD NORTE		LONGITUD OESTE		DIA		MES		AÑO		FECHA DE DISEÑO		FECHA DE CONCLUSION DE CONSTRUCCION	
1		Primaria		San Ramón		San Ramón		10 ° 4 ' 46.34 "		84 ° 27 ' 38.62 "		4		7		2013		1966		1966-1970	
KILOMETRO		54,200		km		DISTRITO		San Rafael		Losa de concreto		DIA		MES		AÑO		Losa de concreto			
7		Losa de concreto		No.		8		Losa de concreto		No.		9									
Ver detalle en figura 8

Grietas transversales y longitudinales en la superficie superior de la losa (típico)		DIA		MES		AÑO		4		7		2013		NOTA		Eflorescencia en juntas de construcción en la superficie inferior de la losa y manchas de humedad en el alma de las vigas principales producto de filtración de agua a través de las juntas de construcción de la losa

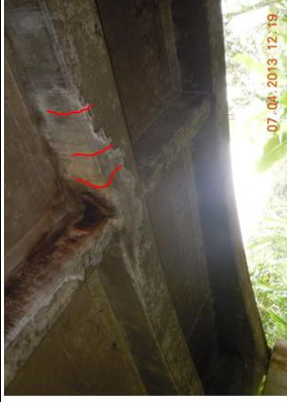
10		UBICACION		Vigas principales tramo 1		DIA		MES		AÑO		4		7		2013		NOTA		Eflorescencia en juntas de construcción en la superficie inferior de la losa y manchas de humedad en el alma de las vigas principales producto de filtración de agua a través de las juntas de construcción de la losa

Grietas por flexión en el centro del tramo 1.		DIA		MES		AÑO		4		7		2013		NOTA		Diagramas típicos para ubicación de viga diafragma sobre ambos bastiones, la cual está en contacto directo con los rellenos de aproximación debido a que no hay pared de cabezal (ver fotografías en figura 12)		Detalle de grietas transversales y longitudinales en la losa	
11		UBICACION		Vigas diafragma sobre el bastión		DIA		MES		AÑO		4		7		2013		NOTA		Detalle de vigas diafragma sobre bastiones

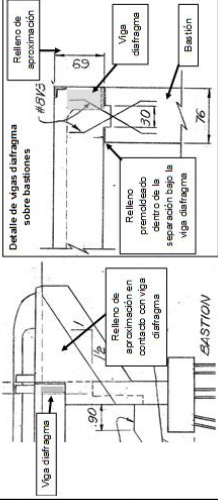
Figura 11: Diagramas típicos para ubicación de viga diafragma sobre ambos bastiones, la cual está en contacto directo con los rellenos de aproximación debido q que no hay pared de cabezal (ver fotografías en figura 12)

Diagramas típicos para ubicación de viga diafragma sobre ambos bastiones, la cual está en contacto directo con los rellenos de aproximación debido a que no hay pared de cabezal (ver fotografías en figura 12)		DIA		MES		AÑO		4		7		2013		NOTA		Detalle de relleno premoldeado dentro de la junta de expansión		Vigas diafragma sobre el bastión

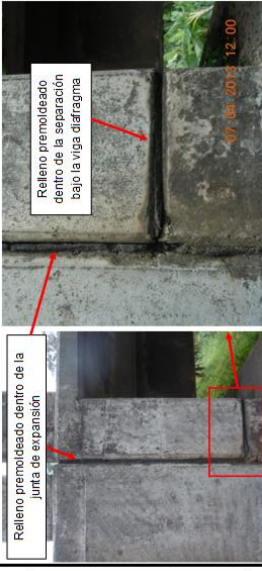
12		UBICACION		Vigas diafragma sobre el bastión		DIA		MES		AÑO		4		7		2013		NOTA		Relleno premoldeado dentro de la junta de expansión

Elementos	Observaciones	Recomendaciones
5.1. Apoyos en bastiones y pilas	<p>Se observó evidencia de ingreso de agua y sedimentos por la separación que existe entre la viga diafragma y la viga cabezal de ambos bastiones (ver figura 12). El agua que se filtra por dicha separación debe ingresar por la junta de expansión y el sedimento observado debe ser parte del relleno de aproximación ya que los bastiones no cuentan con una pared de cabezal, por lo que la viga diafragma también cumple la función de contener el relleno de aproximación (ver figura 11, 12, 13 y 14).</p> <p>Este ingreso de agua podría provocar la corrosión del acero de refuerzo de los apoyos articulados de concreto ubicados sobre los bastiones (ver figura 11).</p> <p><i>(continúa en la página siguiente...)</i></p>	<p>Colocar un sello que impida el ingreso de agua por las juntas de expansión. Ver las recomendaciones para sellar las juntas de expansión del puente en 3.4.</p> <p>Monitorear en próximas inspecciones si persiste el ingreso de agua y sedimentos a través de la separación bajo las vigas diafragma sobre ambos bastiones después de sellar las juntas del puente.</p> <p>Si el ingreso de agua y sedimentos persiste una vez sellada la junta, se debe buscar una solución más profunda.</p> <p><i>(continúa en la página siguiente...)</i></p>

Figura 12: Detalles típicos de viga diafragma sobre ambos bastiones y ubicación del relleno premoldeado dentro de juntas de expansión y bajo vigas diafragma sobre los bastiones, a través del cual había ingreso de agua.

Detalles típicos de viga diafragma sobre ambos bastiones y ubicación del relleno premoldeado dentro de juntas de expansión y bajo vigas diafragma sobre los bastiones, a través del cual había ingreso de agua.		DIA		MES		AÑO		4		7		2013		NOTA		Relleno premoldeado dentro de la junta de expansión		Vigas diafragma sobre el bastión

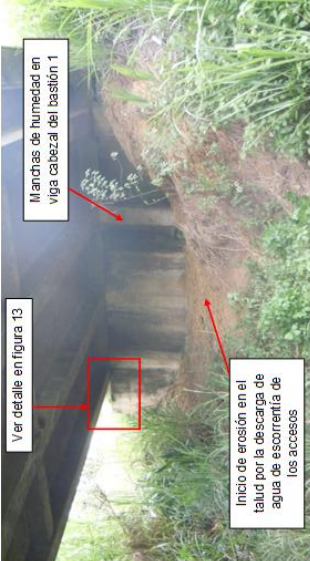
Figura 13: Manchas de humedad en viga cabezal del bastión 1 y erosión en el talud frente al bastión debido a la descarga de agua de escorrentía proveniente del acceso 1 del puente.

DIRECCION DE PUENTES INSPECCION DE PUENTES(FOTOS)										NO. 3 / 3													
NOMBRE DEL PUENTE		Puentes río Grande No. 1		PROVINCIA		Alajuela		ADMINISTRADO POR		CONAVI		DIA		MES		AÑO							
No. DE LA RUTA		1		LOCALIDAD		CANTON		LATITUD NORTE		10 ° 4 ' 46.34 "		FECHA DE DISEÑO		1966									
KILOMETRO		54.200		DISTRITO		San Rafael		LONGITUD OESTE		84 ° 27 ' 38.62 "		FECHA DE COMIENZO DE CONSTRUCCION		1966-1970									
No.		13		UBICACION		Bastión 1		No.		14		UBICACION		Bastión 1 (típico)		No.		15		UBICACION		Bastión 2 y Pila 2	
NOTA		Manchas de humedad en viga cabezal del bastión 1 y erosión en el talud frente al bastión debido a la descarga de agua de escorrentía proveniente del acceso 1 del puente

<p>Ver detalle en figura 13</p> <p>Inicio de erosión en el talud por la descarga de agua de escorrentía de los accesos</p>

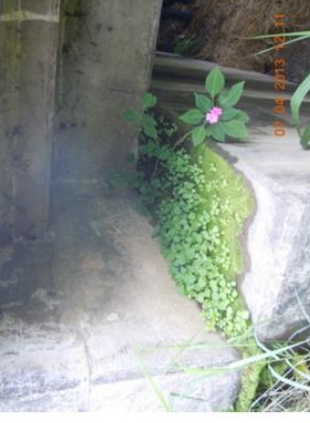
<p>Crecimiento de maleza y ambiente húmedo sobre la viga cabezal del bastión 1, debido al ingreso de agua a través de las juntas por debajo de la viga diafragma.</p>

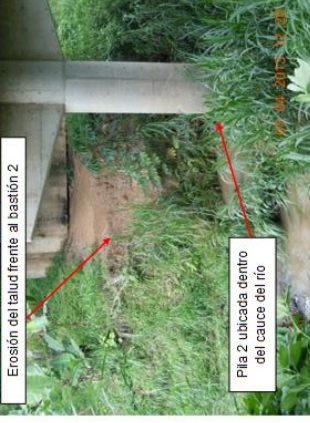
<p>Erosión del talud frente al bastión 2</p> <p>Pila 2 ubicada dentro del cauce del río</p>		NOTA		NOTA		Erosión del talud frente al bastión 2 y pila 2 propensa a la socavación por estar dentro del cauce del río.		NOTA		NOTA

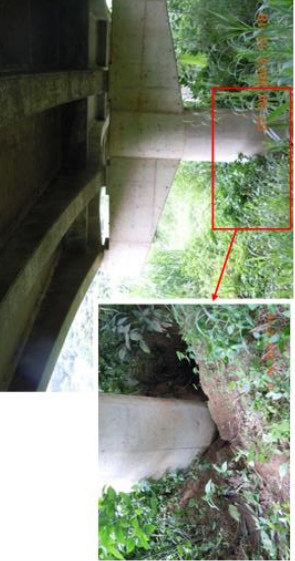
No.		16		UBICACION		Pila 1		No.		16		UBICACION		No.		16		UBICACION		No.		16	
NOTA		Inicio de socavación alrededor de la columna de la pila 1.
