INFORME DE INSPECCIÓN ESPECIAL

Proyecto: LM-PIE-UP-P03-2020

INSPECCION ESPECIAL DEL PUENTE SOBRE EL ESTERO BOCA VIEJA RUTA NACIONAL N.º 235: Evaluación de la afectación por corrosión

San José, Costa Rica
Diciembre, 2020

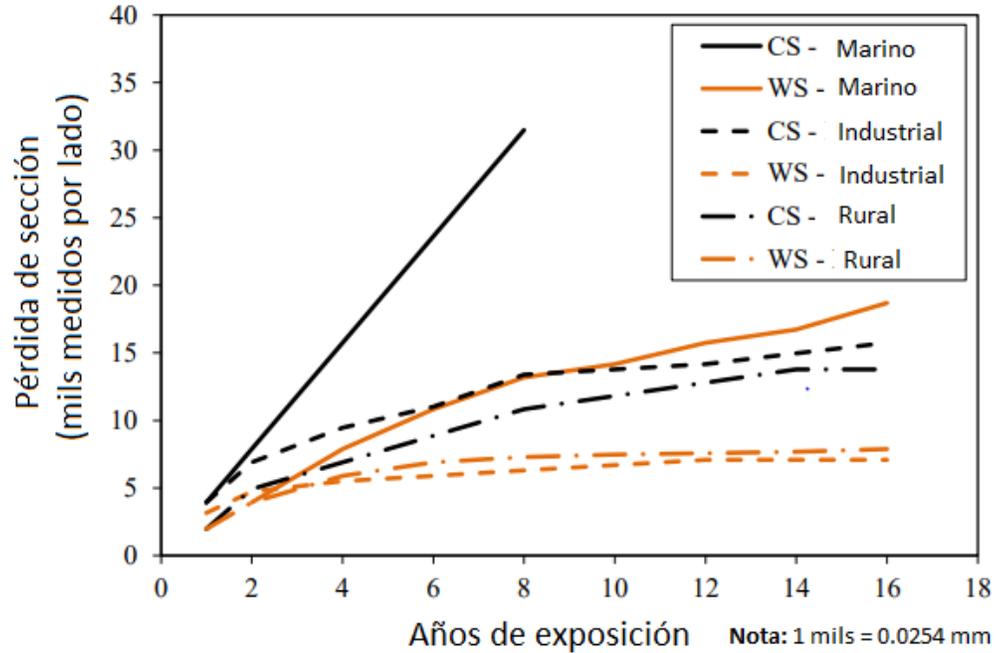
Figura 1.8. Pérdida de sección en el tiempo para acero al carbono (CS) sin protección y acero autopatinable (WS) en distintos ambientes (marino, industrial y rural).

En la Figura 1.8 se muestra una gráfica comparativa de la pérdida de sección, para acero al carbono y acero autopatinable, contra el tiempo. En dicha gráfica puede observarse que el problema principal corresponde a que, a diferencia del acero autopatinable ubicado en ambientes industriales o rurales en donde la pérdida de sección llega a estabilizarse alrededor de los 4 años, la pérdida de sección del acero autopatinable en ambientes marinos no llega a estabilizarse y continúa aumentando aceleradamente (FHWA, 2015). Lo anterior, refleja que entre más tiempo pase para solucionar el problema, mayor será el daño en el puente y por ende se reducirán las condiciones de seguridad para los usuarios y aumentará el costo de las posibles reparaciones.
