# Programa de Infraestructura del Transporte (PITRA)

LM-PI-UP-PN01-2013

## **INSPECCIÓN DEL PUENTE SOBRE EL CANAL DE RIEGO SUR RUTA NACIONAL No. 1**

Preparado por:  
Unidad de Puentes

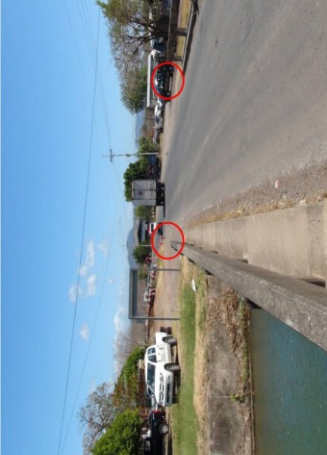
| DIRECCION DE PUENTES | | ADMINISTRADO | | PROVINCIA | | LOCALIDAD | | UBICACION | | DIA | | MES | | AÑO | |
|---|--|--|---|---|---|--|---|--|---|--|---|--|---|--|---|
| NOTA | Ausencia de guardavías en los accesos del puente. | | | | | | | | | | | | | | |

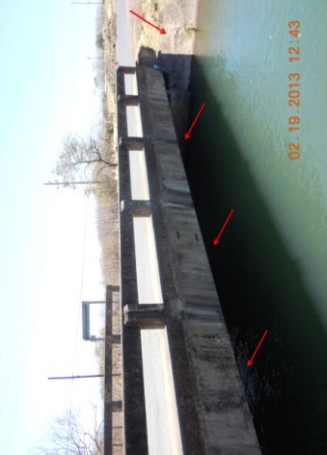
| DIRECCION DE PUENTES | | ADMINISTRADO | | PROVINCIA | | LOCALIDAD | | UBICACION | | DIA | | MES | | AÑO | |
|---|--|--|---|---|---|--|---|--|---|--|---|--|---|--|---|
| NOTA | Falta de sistema de drenaje en el acceso norte y en la losa del puente. | | | | | | | | | | | | | | |

3. Instalar iluminación en el puente si el tránsito peatonal por el puente es significativo.
4. Instalar ductos de drenaje al puente que permita evacuar la escorrentía superficial e impida la acumulación de sedimentos.
5. Establecer a la brevedad un programa de mantenimiento periódico de puentes a lo largo de rutas nacionales donde se realice entre muchas otras actividades la limpieza del sedimento acumulado a lo largo de los bordillos.
6. Proteger los apoyos con un sistema de protección recomendado por un fabricante de pinturas industriales y sustituir los neoprenos agrietados.
7. Evaluar la capacidad estructural y sísmica del puente para determinar si el puente debe ser rehabilitado

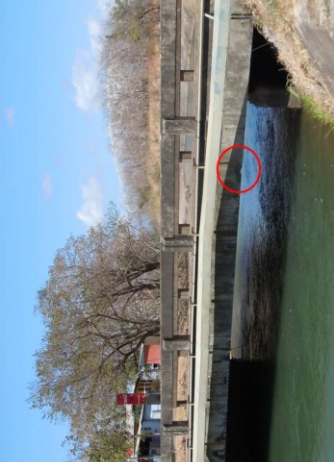
| Elementos | Observaciones | Recomendaciones |
|---|---|---|
| 4.1. Tablero | El acceso bajo el puente fue difícil. No se apreció daño en el ala y el alma de las vigas canaleta y en las vigas diafragma a la cuales se tuvo acceso visual. Tampoco se observó daño en la losa solamente se observó desprendimiento de concreto en el alma de una de las viga canaleta externas (ver figuras 10 y 11). | No hay recomendaciones. |

| <b>DIRECCION DE PUENTES</b><br><b>INSPECCION DE PUENTES(FOTOS)</b> | | | | | | | | | | | | |
|--|---|--|--|---|---|--|---|---|---|--|---|---|
| NOTA | Vigueta exterior que presenta desprendimiento de concreto (vista panorámica). | NOTA | Desprendimiento de concreto en vigueta exterior (vista detallada). | NOTA | Oxidación de los apoyos y agrietamiento de los neoprenos. | NOTA | Oxidación de los apoyos interiores. | NOTA | Oxidación de los apoyos. | NOTA | Oxidación de los apoyos. | |

| Elementos | Observaciones | Recomendaciones |
|---|---|---|
| 4.2. Vigas Principales de concreto | | Reparar la viga canaleta que presenta concreto desprendido para evitar la corrosión de los torones. |

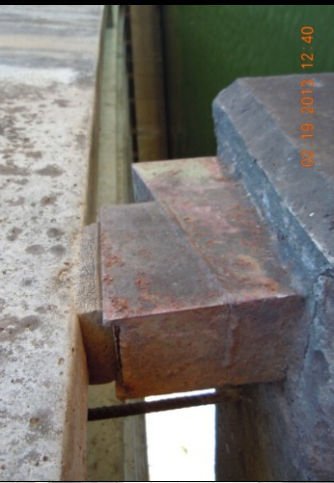
| Elementos | Observaciones | Recomendaciones |
|---|---|---|
| 5.1. Apoyos | Se observó corrosión en los apoyos de vigas internas y externas, siendo el daño más pronunciado en los apoyos externos (ver figuras 12 y 13). También se observó agrietamiento del neopreno, principalmente de aquel ubicado sobre los apoyos externos (ver figura 12). | Aplicar un sistema de protección a los apoyos y sustituir la almohadilla de neopreno. |
