LABORATORIO NACIONAL
DE MATERIALES Y MODELOS ESTRUCTURALES

LM-PIE-11-2015

INSPECCION DE LOS PUENTES DEL PROYECTO
BAJOS DE CHILAMATE - VUELTA KOOPER
RUTA NACIONAL 4

28 de julio 2015
San José, Costa Rica

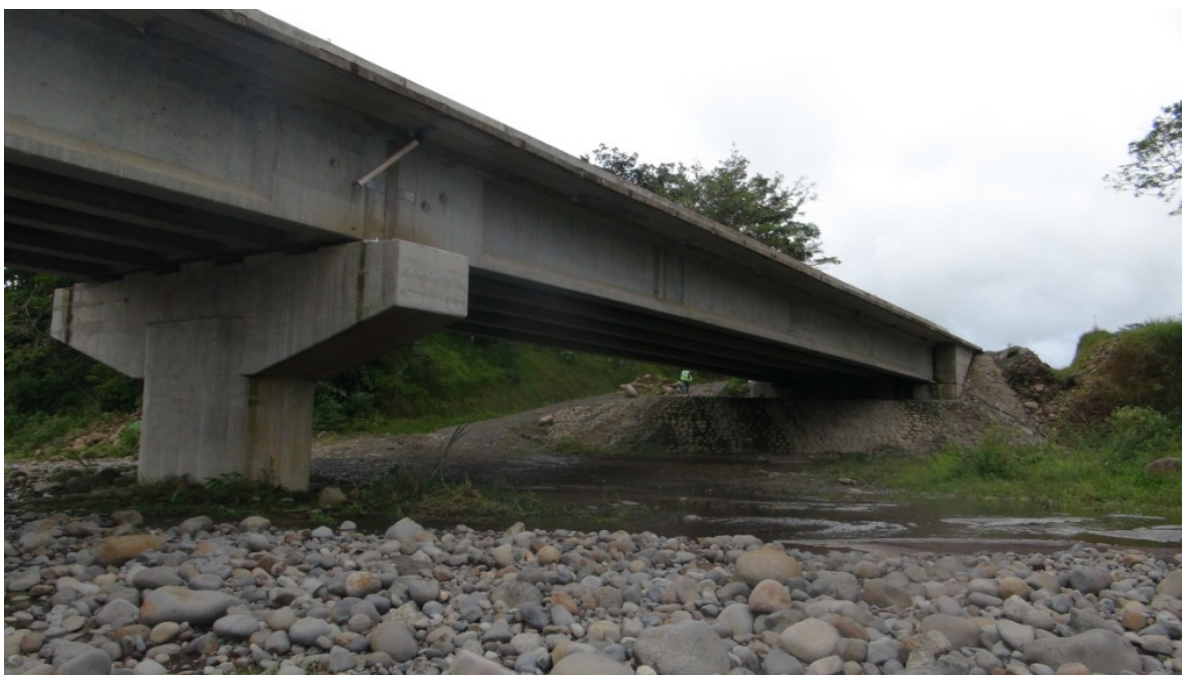
i. Ya fue construida la escollera del bastión-Este y bastión-Oeste. (Ver figura 24 y 25)

Figura 25. Ya está construida la escollera del bastión-Este. Puente sobre el Río Toro.

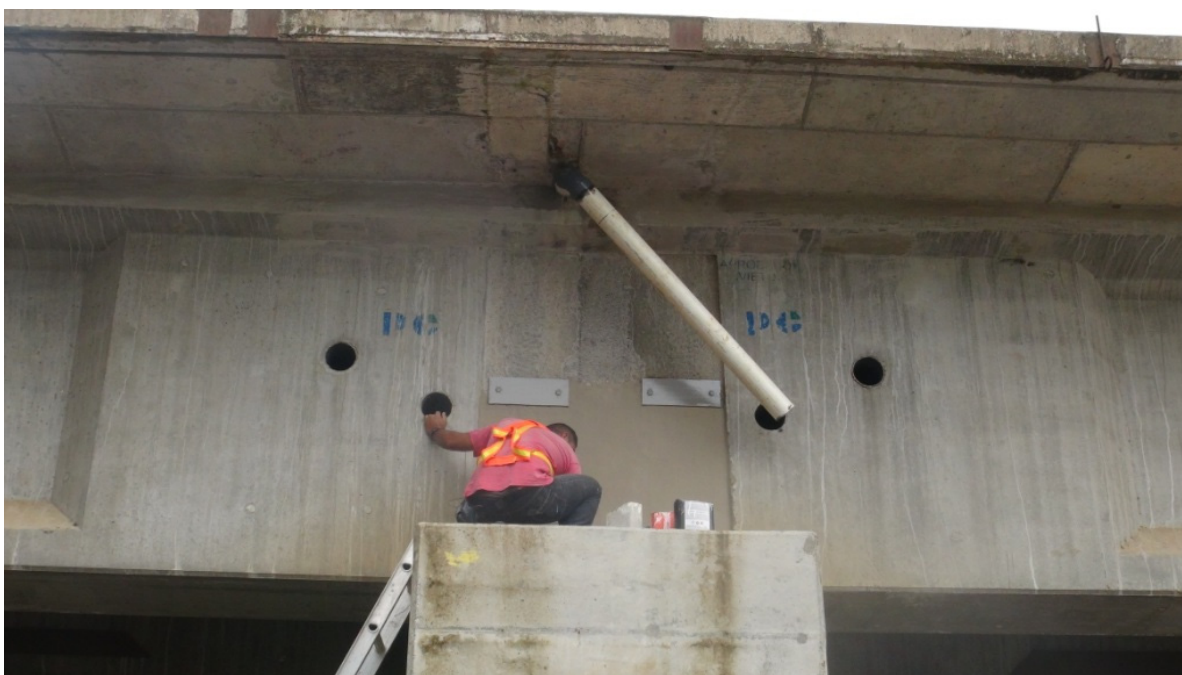
Figura 26. Protección de la placa de anclaje de las vigas diafragma y acabado de la superficie. Puente sobre el Río Toro.

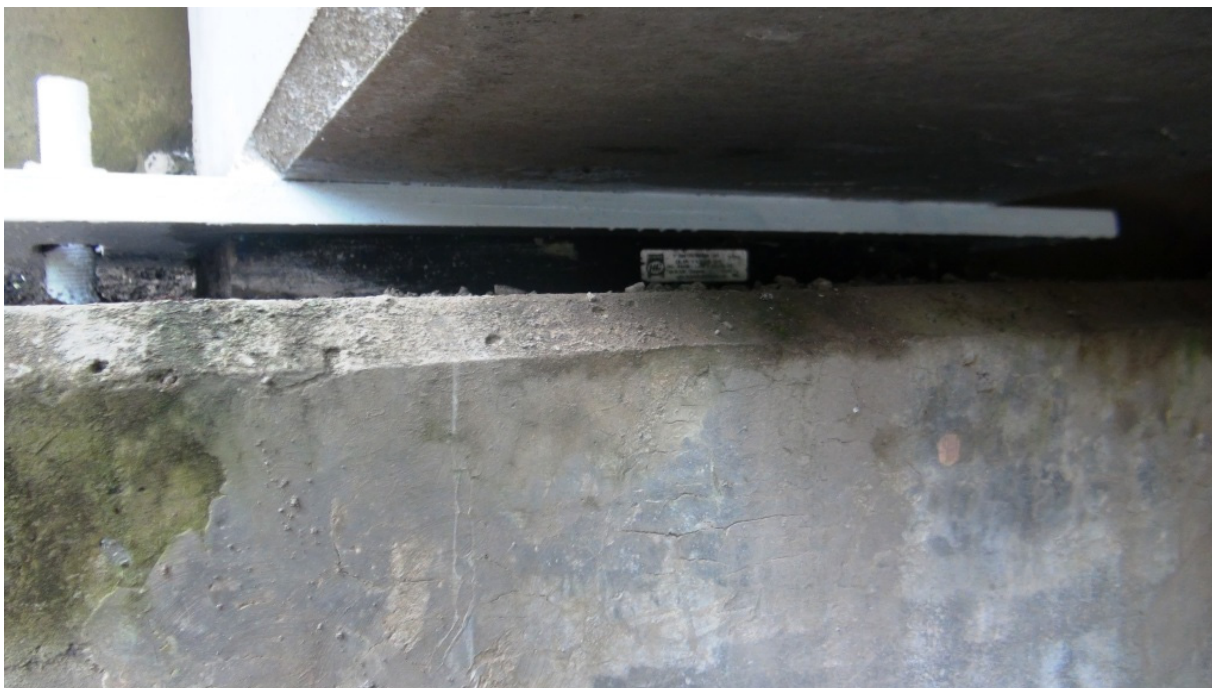
g. Los tubos de desagüe no descargan 100mm abajo de la superficie inferior de la viga principal. (Ver figura 23)
h. Los apoyos de neopreno son suministrados por la hulera costarricense (ver figura 27).

Figura 27. Apoyos de neopreno suministrados por la Hulera Costarricense. Puente sobre el Río Toro.

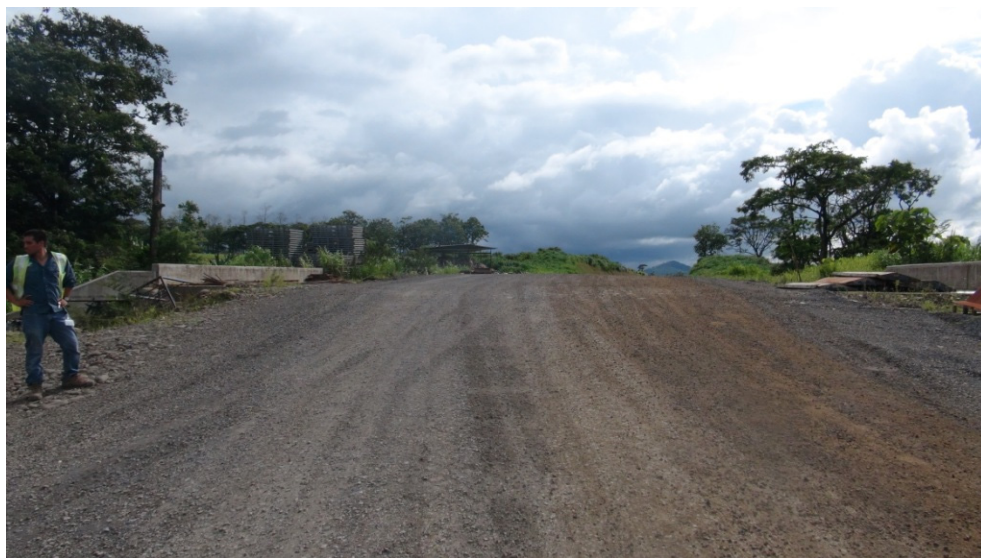
La alcantarilla sobre la Quebrada San Pedro no presenta avance en su construcción. Las figuras 28 y 29 muestran la situación actual del puente.

Figura 28. Vista a lo largo de la línea de centro. Alcantarilla sobre la Quebrada San Pedro.

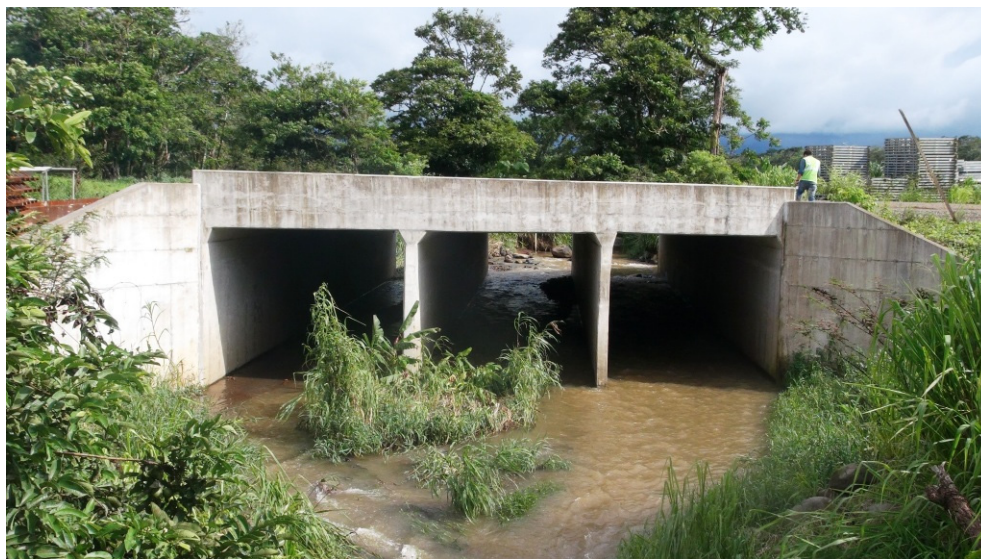
Figura 29. Vista lateral. Alcantarilla sobre la Quebrada San Pedro.

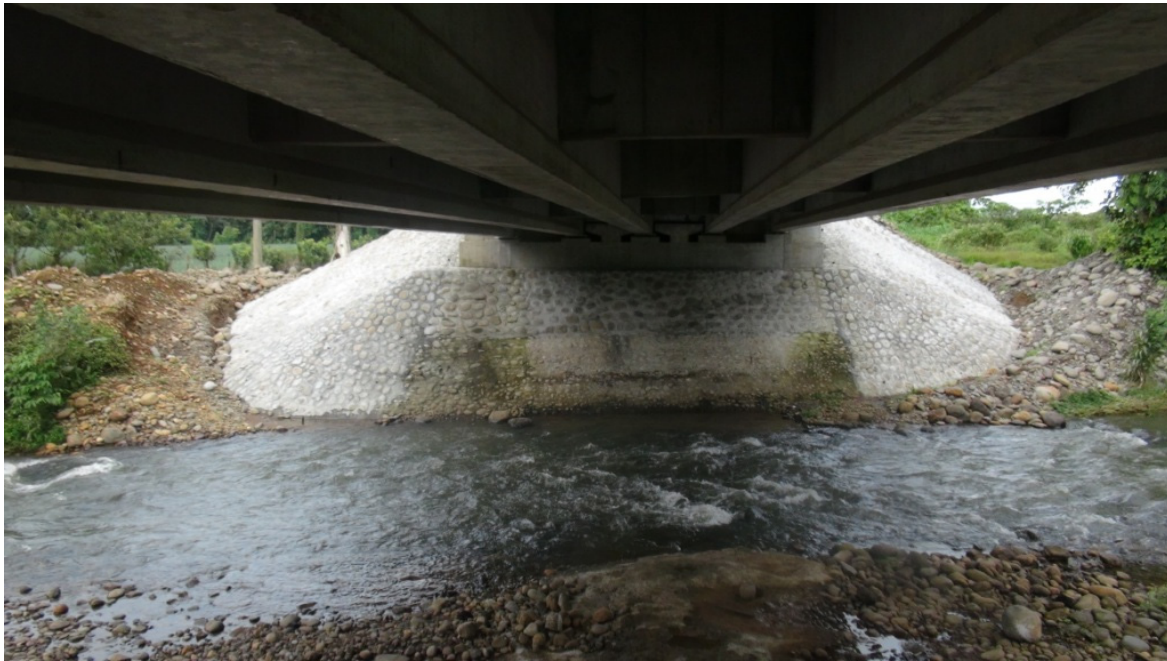
Figura 36: Se completó la escollera del bastión-Oeste. Puente sobre la Quebrada Pericos.

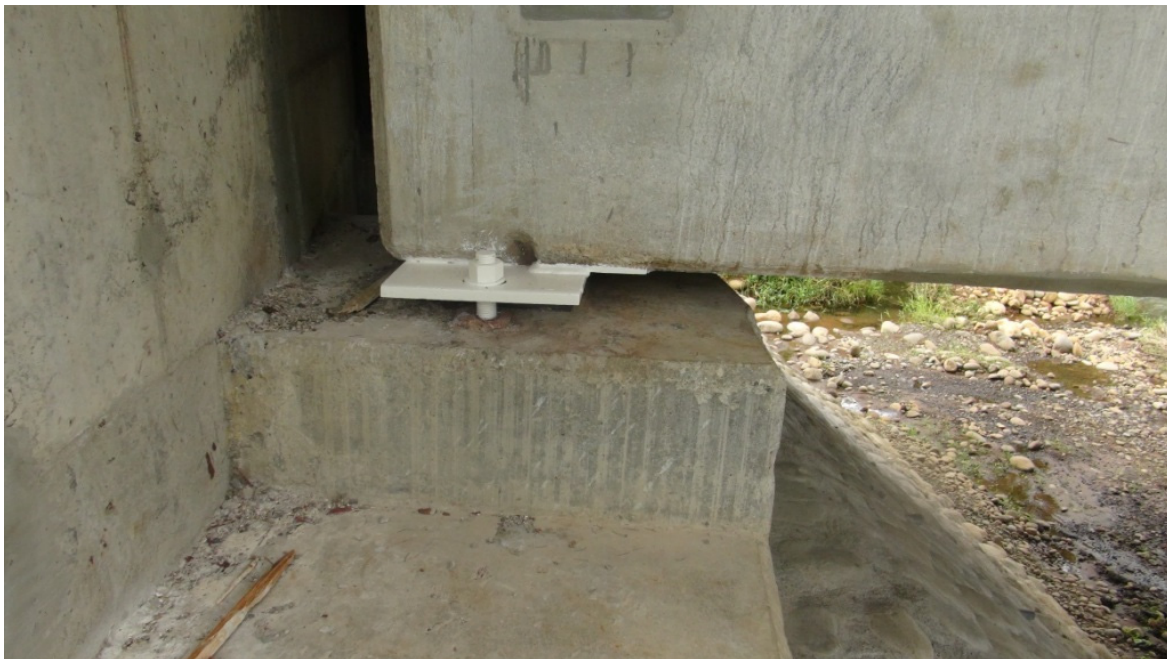
e. Los tubos de desagüe no descargan 100mm abajo de la superficie inferior de la viga principal.
f. Las placas de acero de los apoyos están protegidas con un sistema de pintura. Se desconoce cual el sistema de pintura aplicado.(ver figura 37)

Figura 37: Las placas de los apoyos fueron protegidas con pintura. Puente sobre la Quebrada Pericos.

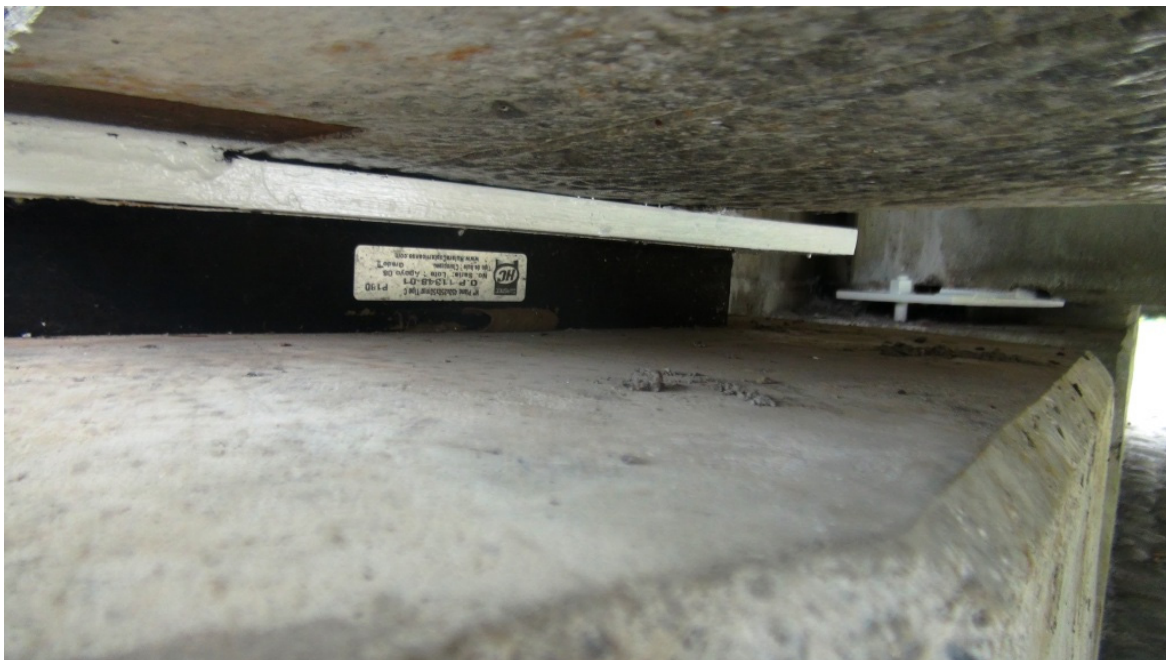
g. Los apoyos de neopreno son suministrados por la hulera costarricense (ver figura 38).
h. Ya se completó el anclaje del acero de refuerzo de las vigas diafragma que sobresale por agujeros en la viga externa con placas de acero. Sin embargo este detalle no es el mismo que se muestra en los planos originales del puente. (ver figura 33)

Figura 38: Apoyo con almohadilla de neopreno proporcionada por la Hulera Costarricense. Puente sobre la Quebrada Pericos.

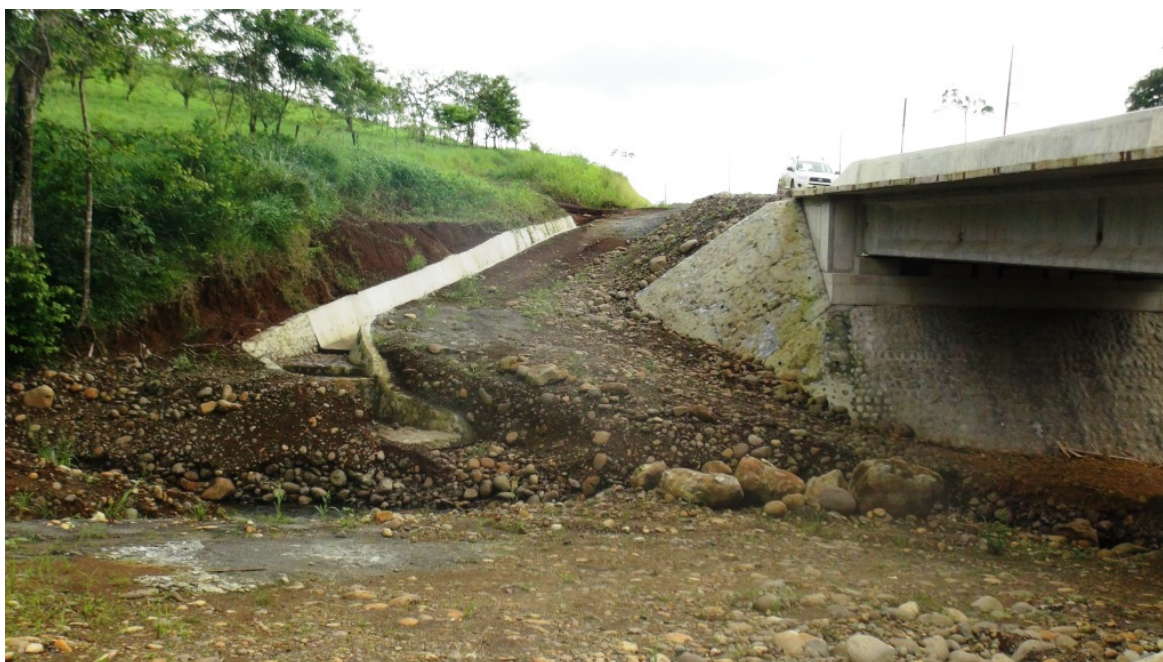
e. Los tubos de desagüe no descargan 100mm abajo de la superficie inferior de la viga principal (Ver figura 42).
f. Se observó la construcción de un sistema de drenaje en los accesos del puente (Ver figuras 40,41 y 42).

Figura 40: Vista lateral (sentido Este-Oeste) donde se muestra la escollera frente al bastión-Oeste y el sistema de drenaje del acceso. Puente sobre Quebrada Campamento.

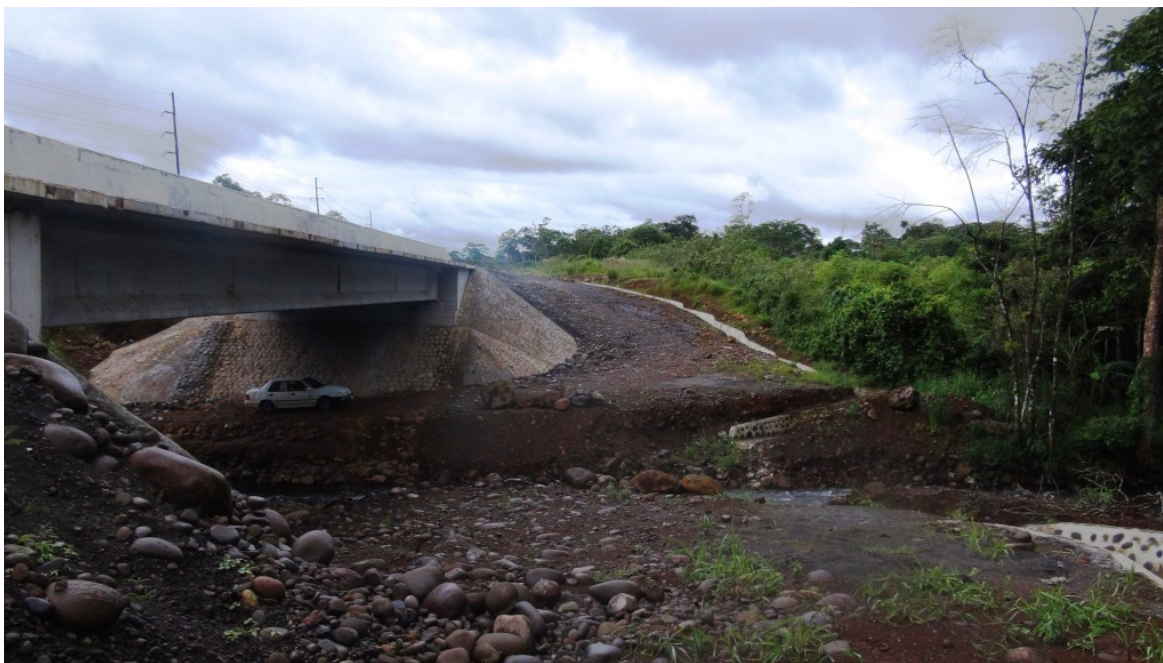
d. La barrera vehicular es continua a lo largo del puente (ver figuras 39, 41). Esta no presenta juntas que permitan acomodar los movimientos esperados producto de la deflexión de la superestructura debido al tránsito vehicular. Esto puede provocar su agrietamiento poco después de que entre en servicio la carretera.

Figura 41: Vista lateral (sentido Oeste-Este) donde se muestra la escollera del bastión-este. Puente sobre Quebrada Campamento.

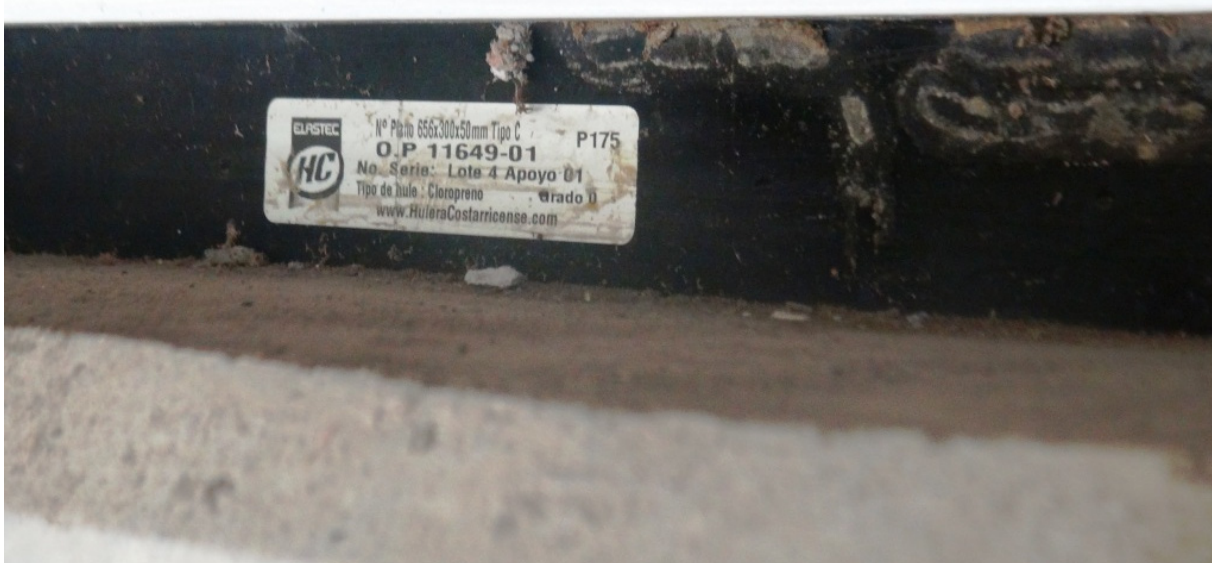
g. Los apoyos de neopreno son suministrados por la hulera costarricense (ver figura 43).
h. Se observaron tubos de drenaje insertados en la escollera de ambos bastiones sin embargo los planos no muestran un detalle del sistema de drenaje. (ver figura 44)

Figura 43: Información sobre la almohadilla elastomérica utilizada en el puente sobre la Quebrada Campamento.
