LM-PIE-12-2016

INFORME DE INSPECCIÓN

INSPECCIÓN DE LOS PASOS A DESNIVEL EN INTERSECCIONES DEL PROYECTO BAJOS DE CHILAMATE - VUELTA KOOPER - RUTA NACIONAL No4 -

San José, Costa Rica
30 de mayo, 2016

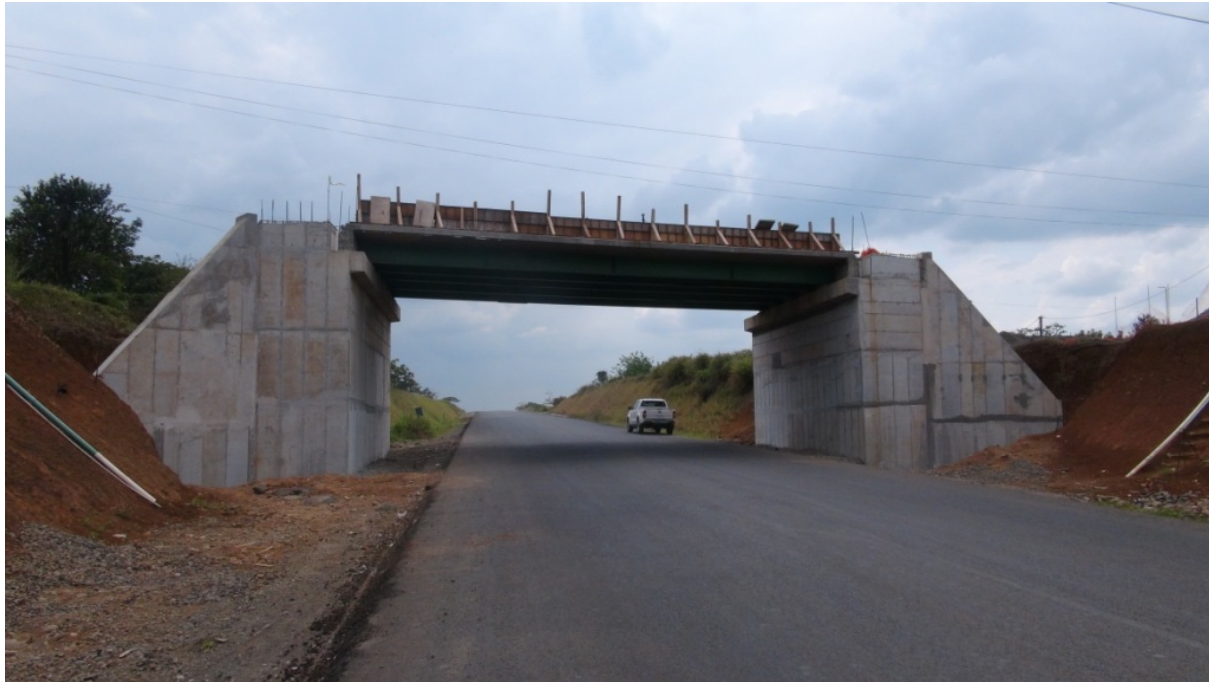
Se observó que ya se había completado la colocación de las vigas principales de acero, las vigas diafragma y se había realizado la colada de la losa (Ver figuras 22, 23 y 24).

Ya se completó la construcción de todos los elementos de la subestructura. No se tuvo acceso visual a los apoyos del puente. Los planos no indican la ubicación de los apoyos expansivos y los apoyos fijos. También se observó que se venían realizando mejoras en el acabado de las superficies de concreto expuestas de los bastiones (Ver figuras 22 y 23).

Figura 22: Paso a desnivel 14+747: Vista lateral del puente mostrando el avance de la construcción.

- Solicitar información sobre el control de calidad que se sigue para asegurarse el torque mínimo aplicado a los tornillos de las conexiones en la vigas principales.

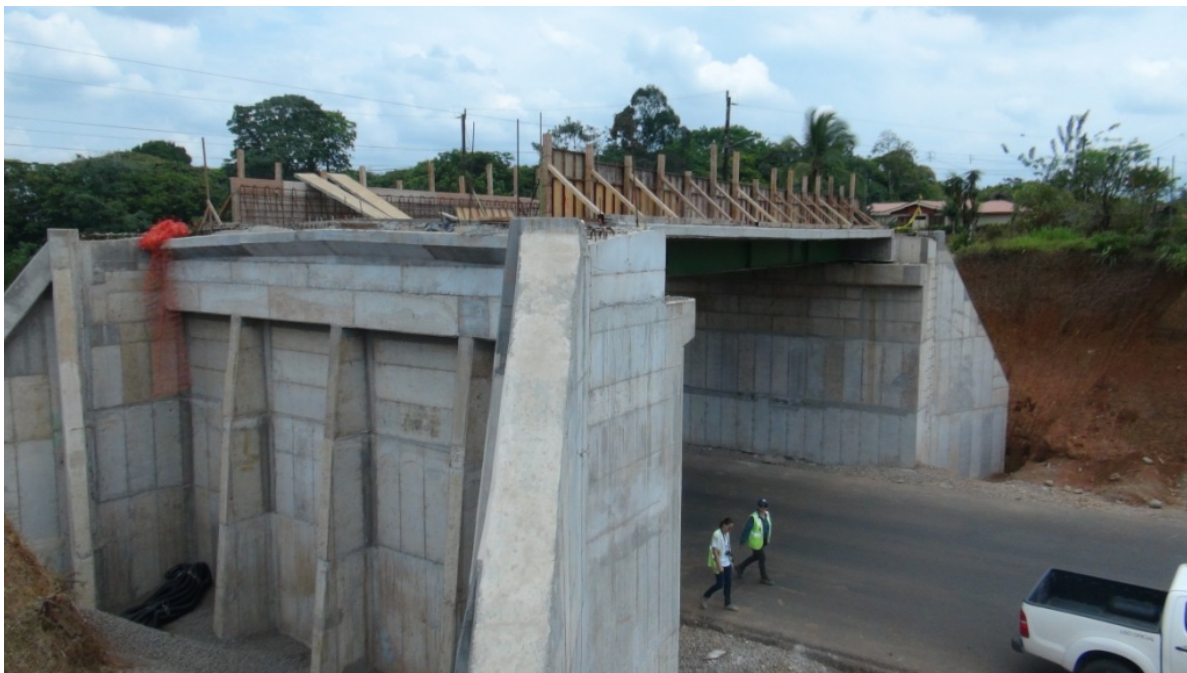
Figura 23: Paso a desnivel 14+747: Vista general mostrando el avance en la construcción.

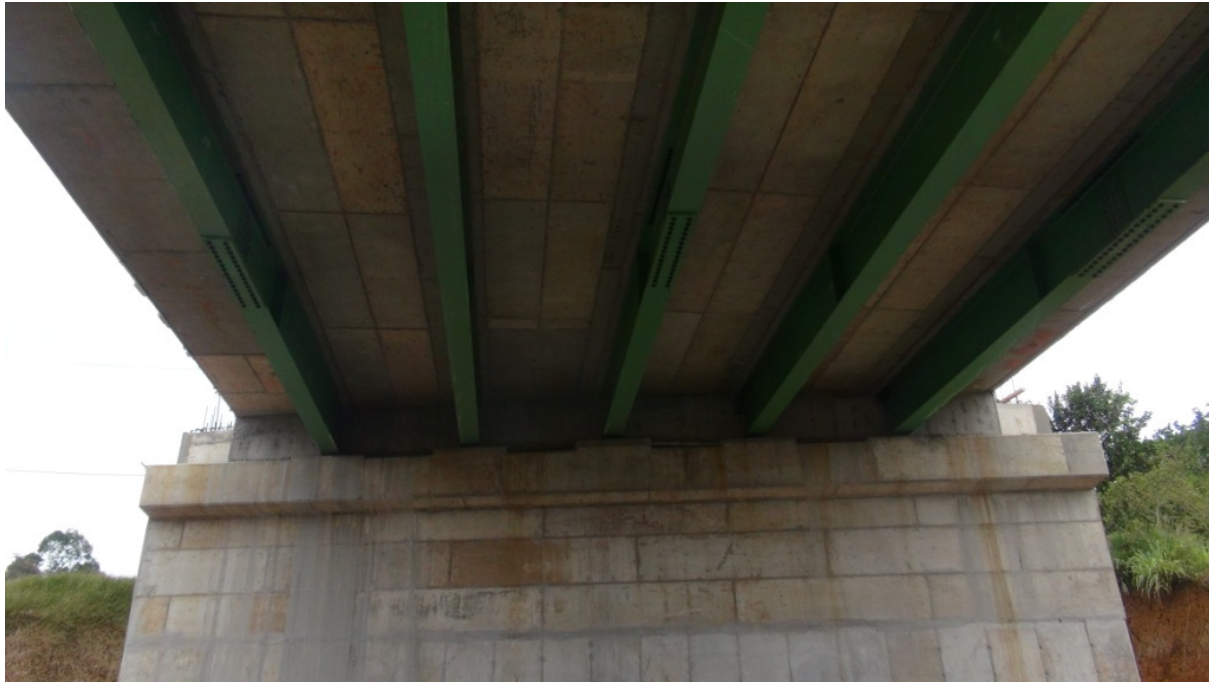
Figura 24: Paso a desnivel 14+747: Vista inferior del puente mostrando las vigas de acero y superficie inferior de la losa.

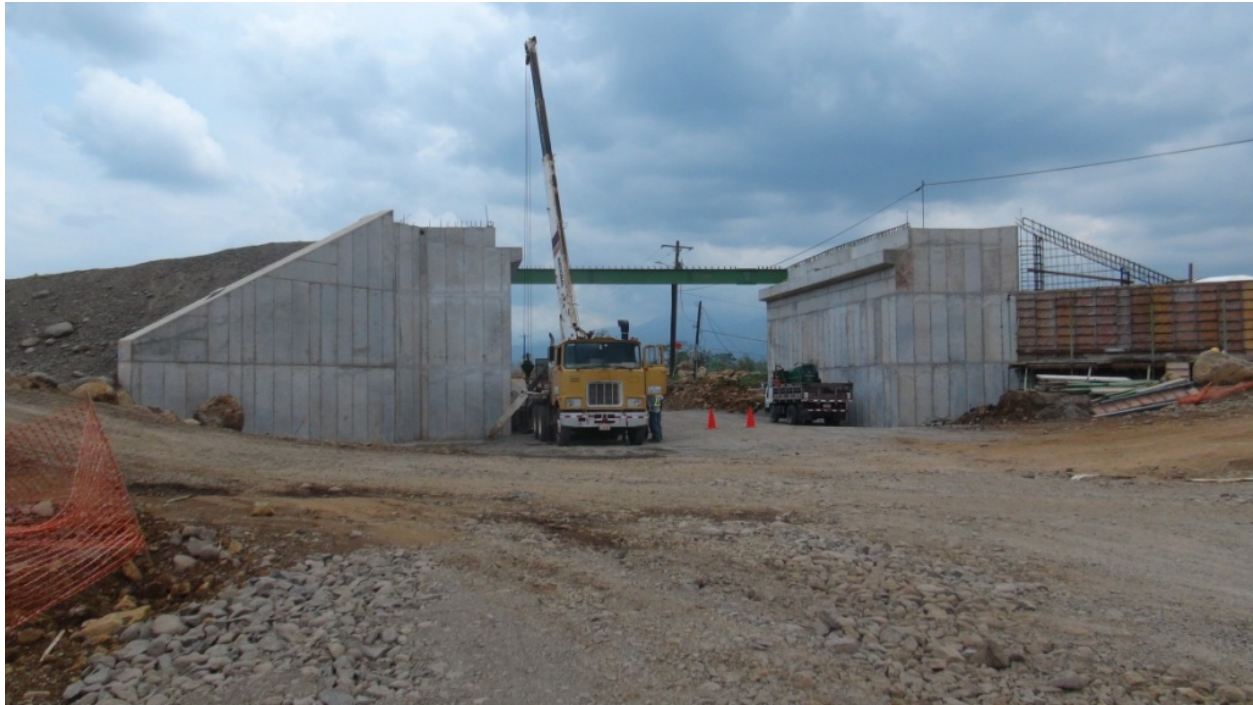
Al igual que el paso a desnivel 14+747 descrito previamente, faltaba instalar los elementos de seguridad vial en el puente y sus accesos tales como: la señalización vial horizontal y vertical, instalación de guardavías, colocación de las baranda peatonal, barrera vehicular y colocación de elementos informativos (Ver figura 26).

El día de las inspección, se estaban colocando las vigas principales del puente. Es por ello que faltaba por realizar muchas actividades cómo: la colocación del material de relleno de los accesos de aproximación, la conformación del talud de los terraplenes, la construcción de las losas de aproximación, la colocación de la carpeta asfáltica y la construcción del sistema de drenaje detrás de los bastiones del puente. (Ver figura 26).

Se observó la colocación de las vigas principales de acero sobre los bastiones (Ver figuras 26). También se observó a varios operarios trabajando en las conexiones entre segmentos de vigas. (Ver figura 28)

Figura 26: Paso a desnivel 19+874: Vista lateral del puente

- Solicitar información sobre el control de calidad que se sigue para asegurarse el torque mínimo aplicado a los tornillos de las conexiones en la vigas principales.

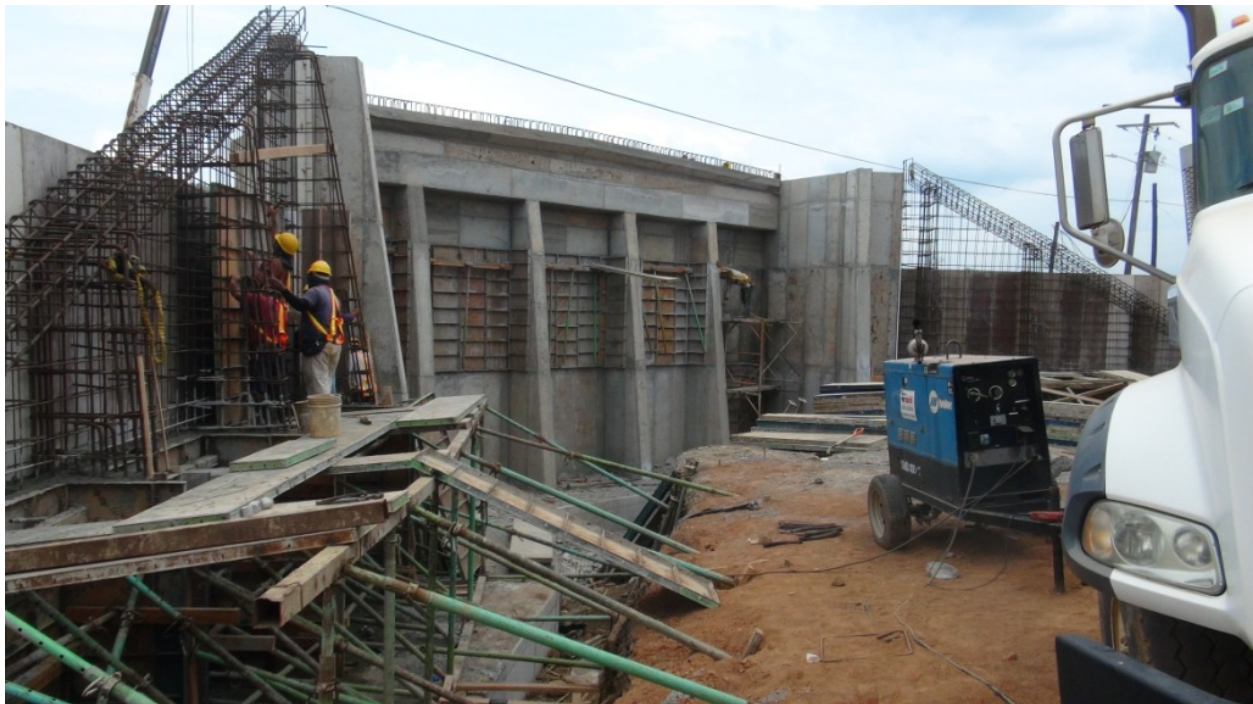
Se observó que ambos bastiones ya se habían sido completado. Sin embargo, se venía trabajando en el armado de los muros de contención del bastión-Este (Ver Figura 27).

Figura 27: Paso a desnivel 19+874: Vista de bastión del puente

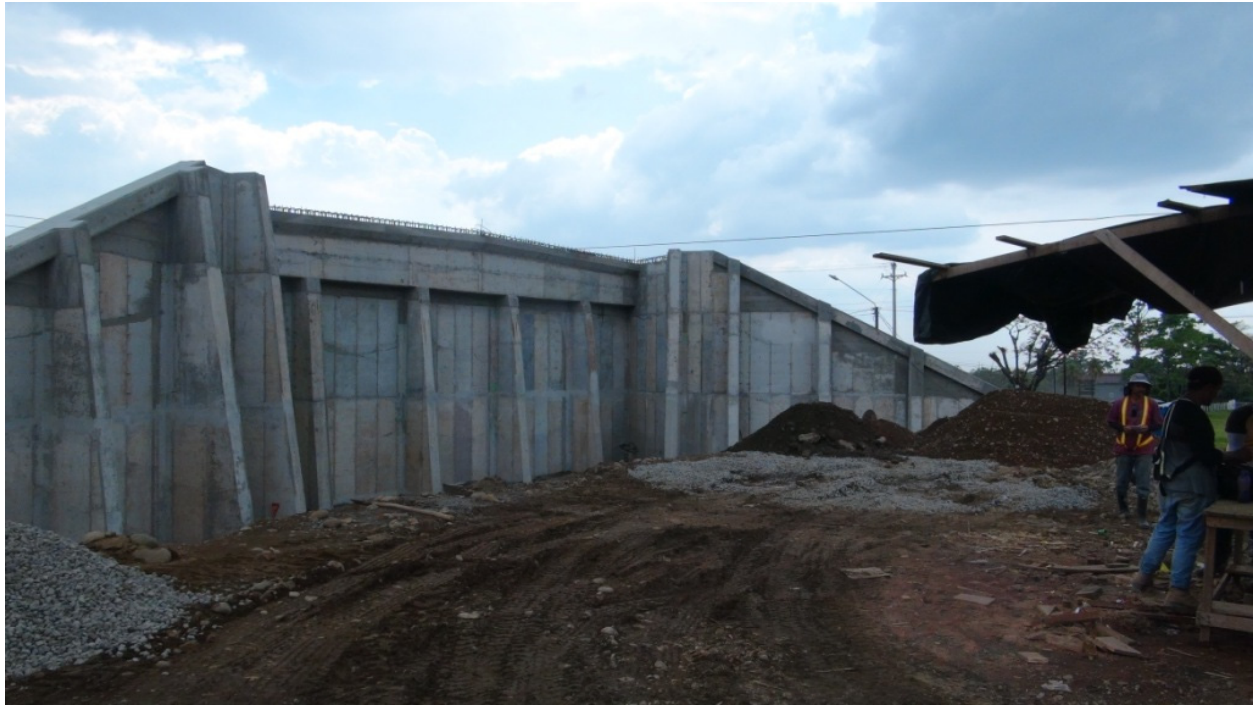
Figura 30: Paso a desnivel 27+013: La construcción del bastión -Oeste y sus respectivos muros de contención están completa.

- Solicitar información sobre el control de calidad que se sigue para asegurarse el torque mínimo aplicado a los tornillos de las conexiones en la vigas principales.
