Informe final LM-INF-EIC-D-0001-2021

Informe de Auditoría Técnica

Estudios preliminares, prácticas constructivas y calidad de materiales del proyecto Construcción Paso a Desnivel en la Intersección Guadalupe, Ruta Nacional No. 39

Licitación ITB-CRPC-96800-2018

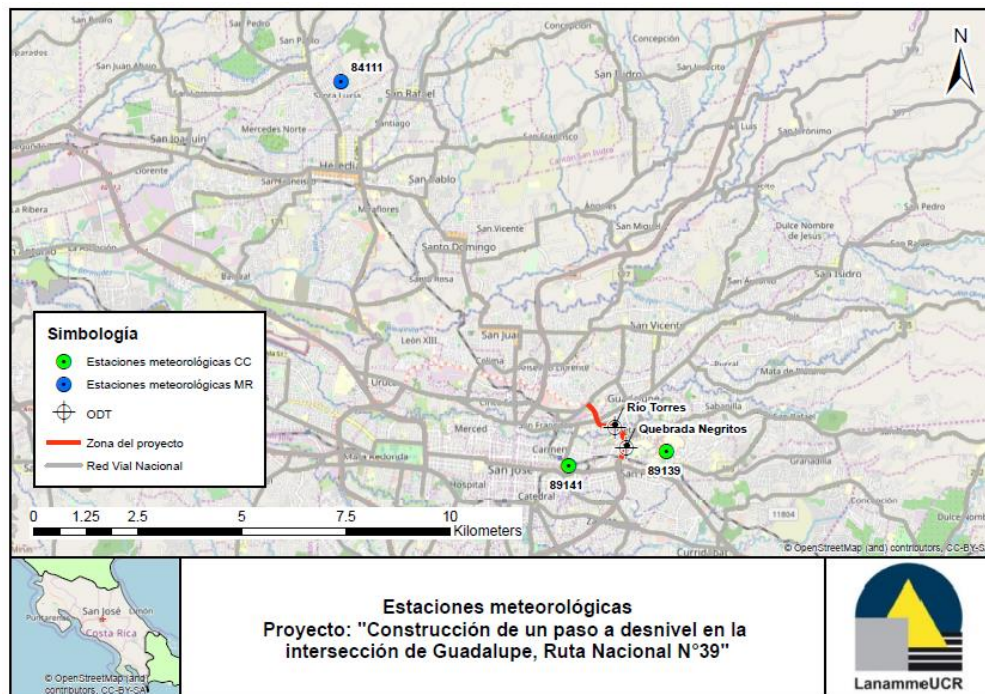
Figura 2. Ubicación de las estaciones meteorológicas utilizadas para el proyecto en cuestión

La estación meteorológica seleccionada como base para la estimación de la precipitación para el modelado hidrológico con HEC-HMS (84111 Santa Lucía) se ubica fuera del área de drenaje de las cuencas en estudio, a más de 10 km del proyecto (ver Figura 2). En el estudio, no se muestra la caracterización climática a partir de la información de la estación meteorológica 84111 Santa Lucía, ni se hace un análisis comparativo con las estaciones seleccionadas para la caracterización climática de la zona del proyecto (89139 CIGEFI y 89141 IMN Aranjuez), para garantizar que el patrón de precipitación registrado en la estación 84111 Santa Lucía es representativo del patrón de precipitación de la zona en estudio.

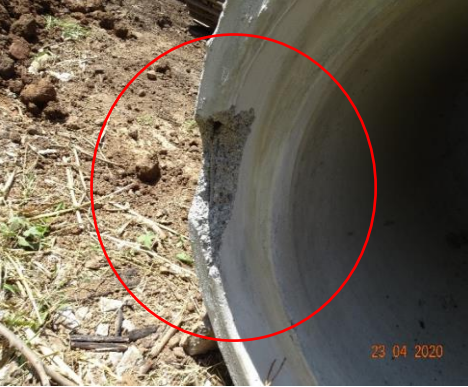
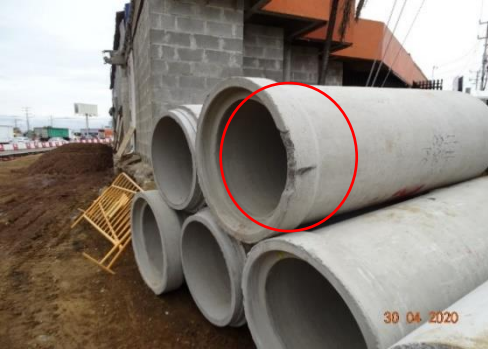
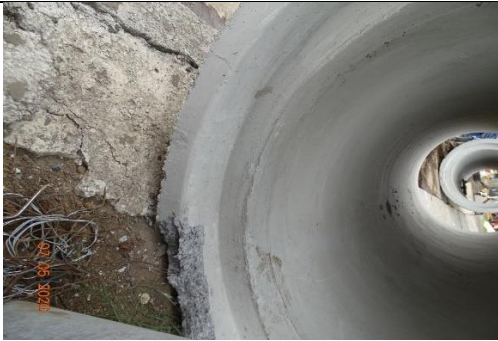
Tabla 2. Registro de tuberías con deterioros identificadas en las visitas del Equipo Auditor

HALLAZGO 3. SE EVIDENCIÓ LA COLOCACIÓN DE TUBERÍAS CON DETERIOROS DE SEVERIDAD LEVE COMO PARTE DE LAS OBRAS DE DRENAJE DEL PROYECTO.

En las diversas giras realizadas por el Equipo Auditor durante el proceso de Auditoría se identificaron deterioros en algunas de las tuberías de concreto que iban a ser colocadas como parte de las obras de drenaje del proyecto.

Los deterioros evidenciados en las tuberías de concreto corresponden a agrietamientos por contracción, pérdidas de sección en la campana y espiga por desprendimiento de concreto, acero expuesto y nidos de piedra.

Fecha visita equipo auditor	Deterioros	Fotografías
16/04/2020	Desprendimiento de concreto. Agrietamientos por contracción concreto.

23/04/2020	Desprendimiento de concreto. Acero de refuerzo expuesto.

30/04/2020	Desprendimiento de concreto. Acero expuesto.

7/05/2020	Desprendimiento de concreto.

No obstante, contrario a lo señalado por la Unidad Ejecutora y UNOPS y a pesar de la advertencia realizada en el oficio LM-IC-D-349-2020 se continuaron evidenciando deterioros en tuberías a lo largo del proceso de ejecución del proyecto, por lo que no se comparte el criterio emitido por ambos entes. En la mayoría de ocasiones los deterioros fueron comunicados por el Equipo Auditor al inspector encargado por parte de la supervisión en sitio durante las visitas realizadas.

La revisión de los informes mensuales de la Supervisión no permitió identificar alguna observación sobre daños en las tuberías de concreto. Tampoco se tiene registro de no conformidades por este tema según la información aportada por UNOPS y la Unidad Ejecutora a fecha de diciembre de 2020.

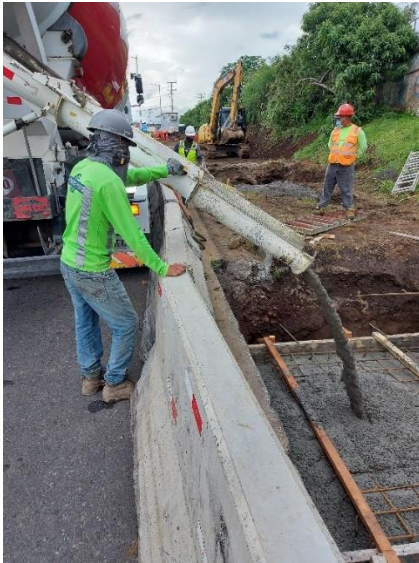
Figura 9. Colocación de concreto en placa de fundación puente peatonal, resistencia de 300 kg/cm². Fecha: 15 de octubre de 2020. Fuente: LanammeUCR.

En la visita realizada el 15 de octubre de 2020, el Equipo Auditor observó el proceso de colado de una de las placas de fundación del puente peatonal del margen derecho en el sentido San Pedro - Calle Blancos. Durante el proceso constructivo se evidenció la colada del último camión mezclador programado para ese elemento, el concreto descargado tenía una resistencia de 300 kg/cm², tal como se observa en la Figura 9.

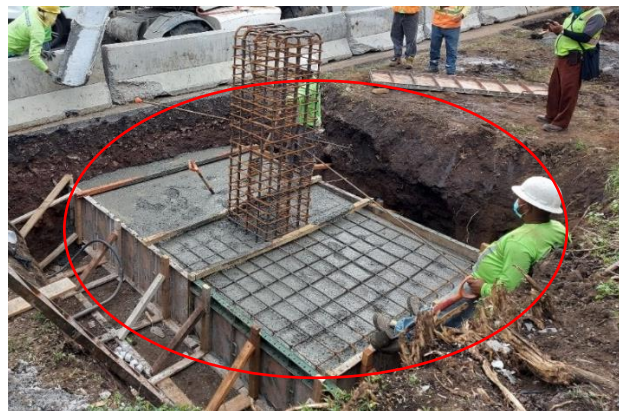
Figura 10. Nivel de concreto alcanzado ante la descarga del último de camión de concreto programado. Fecha: 15 de octubre de 2020. Fuente: LanammeUCR

No obstante, el volumen de concreto descargado del último camión no completó el nivel requerido para el colado de la totalidad del elemento, por lo que quedó por debajo de la malla de acero superior en algunas secciones, tal como se observa en la Figura 10.

Ante el faltante del volumen de concreto identificado, aproximadamente 4 m³, el contratista recurrió a un camión mezclador de concreto en sitio, que es utilizado para el colado de obras de arte y aceras. El concreto utilizado tenía una resistencia de 250 kg/cm², según el tablero del equipo utilizado que se muestra en la Figura 11. La resistencia del material utilizado para completar el nivel del elemento no correspondía a la resistencia empleada previamente y solicitada en los planos del proyecto, según lo indica la lámina 7.5 Estructura Puente Peatonal Pasarela Tabla de Cantidades (paginado del proyecto 3099).

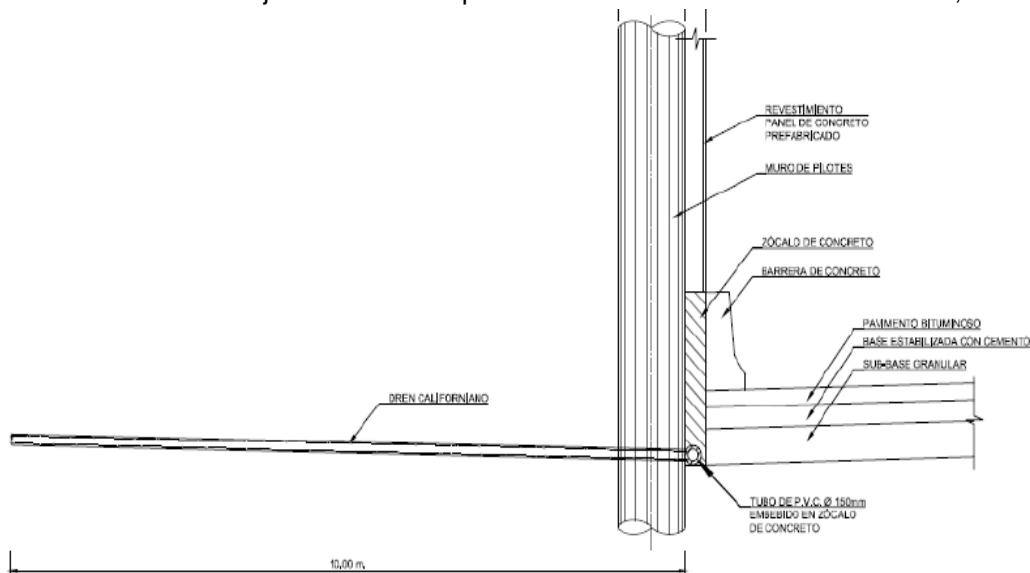
Figura 24. Detalle del drenaje en el muro de pilotes de los bastiones. Fuente: CONAVI, 2015

Por otra parte, en relación con las soluciones adaptadas para la evacuación de las aguas del nivel freático de las zonas aledañas al muro se debe indicar que originalmente en planos se consideró la incorporación de drenes californianos de 10 m de longitud con salida a nivel de la base granular y colectadas por una tubería de PVC de diámetro de 150 mm hacia los drenajes existentes, tal como se muestra en la Figura 24.

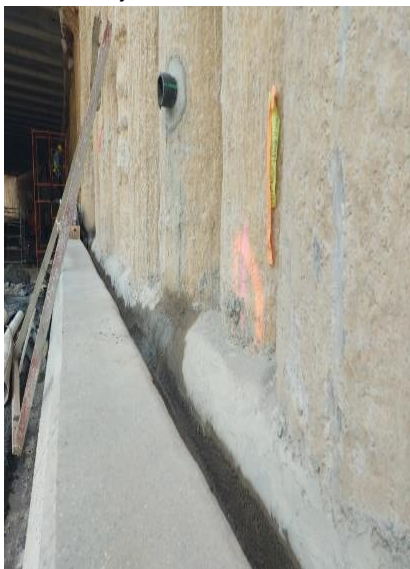
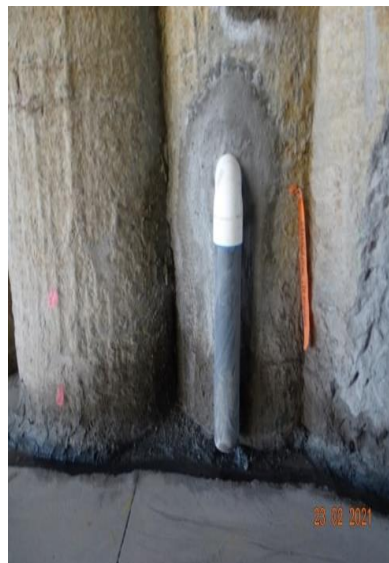
Figura 25. Drenajes transversales a pantalla de pilotes y canal interno de concreto construido como colector de drenajes. Fecha: 23 de febrero de 2021

El detalle de los drenajes fue modificado en el plano 203031-403-PD-BD-P-13.1-04A VER 01 y así se propuso la modificación de la altura del drenaje como parte de las variaciones del proceso constructivo y se consideró un canal en concreto en la parte superior del zócalo construido en la parte trasera de la barrera para coleccionar el agua de estas zonas al sistema pluvial del proyecto. En la Figura 25 se muestra el detalle de los drenajes de la pantalla de pilotes y el canal de concreto construido para coleccionar el agua proveniente de estos.

Es importante mencionar que, en el informe mensual del mes de enero 2021, el informe 20210131-IM-013, sobre el proceso y avance de la construcción y labores realizadas por la Supervisión, se indicó presencia de humedad en las pantallas, a pesar de que se construyeron los drenajes californianos, por lo que se sugirió que se debía dar seguimiento y aumentar la frecuencia de drenajes en estas zonas si persistía la condición, ya que no parecía ser suficiente el rebajamiento de carga de nivel freático con los drenajes actuales.

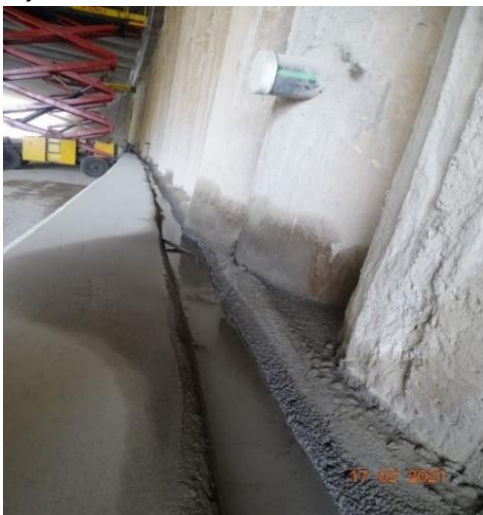
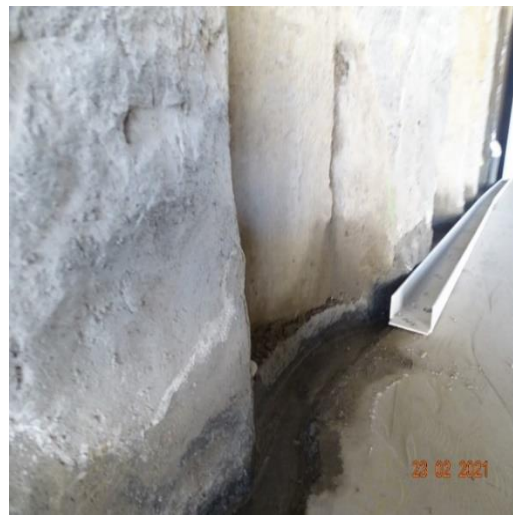
Figura 27. Agua acumulada en canal interno colector de drenajes horizontales pantalla de pilotes. Fecha: 17 y 23 de febrero de 2021

Sobre las soluciones adoptadas se debe indicar que las mismas parecen adecuadas, sin embargo, existe la inquietud del Equipo Auditor sobre el desempeño del canal de concreto interno construido en el zócalo para coleccionar el agua de los drenajes californianos, ya que en las visitas realizadas se evidenció agua estancada en diversas secciones a lo largo del canal tal como se evidencia en la Figura 27.

Esta condición puede reducir la capacidad hidráulica de la sección del canal. Dentro de los factores identificados que contribuían a esta problemática estaba la suciedad y escombros del proceso constructivo que se depositaron en el canal, así como pendientes leves identificadas en algunas

secciones. Esta condición fue notificada en sitio a la Supervisión e ingenieros de UNOPS, además se indicó en el oficio de LM-IC-D-0165-2021 con fecha del 24 de febrero de 2021, donde se adjuntó el informe de gira LM-PIG-007-2020 del Programa de Ingeniería Geotécnica del LanammeUCR en el cual se coinciden en los criterios emitidos sobre la condición del drenaje evidenciada.

Según la condición evidenciada donde se observó que el agua colectada de los drenajes de la pantalla de pilotes se puede estancar con facilidad en el canal interno, surge la preocupación del Equipo Auditor sobre la forma en que se brindará mantenimiento a este canal. Lo anterior debido a que, al haberse colocado los paneles, la complejidad para brindar mantenimiento aumenta al encontrarse el canal de forma interna. El estancamiento de agua en el canal interno ya sea por sedimentación o por escasa pendiente del elemento, aumenta el riesgo del desbordamiento del canal por la reducción de la capacidad hidráulica del mismo bajo condiciones críticas de invierno.

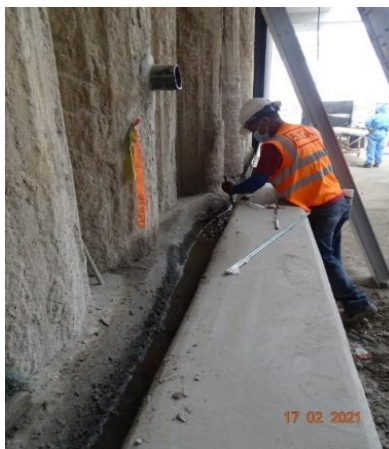
Figura 28. Limpieza de canal previo a la colocación de paneles de recubrimiento pantalla de pilotes.
Fecha: 17 de febrero de 2021

Cabe mencionar que, en la visita del 17 de febrero de 2021, un operador realizó la limpieza del canal previo a la colocación de los paneles después del comentario del Equipo Auditor, tal como se observa en la Figura 28.

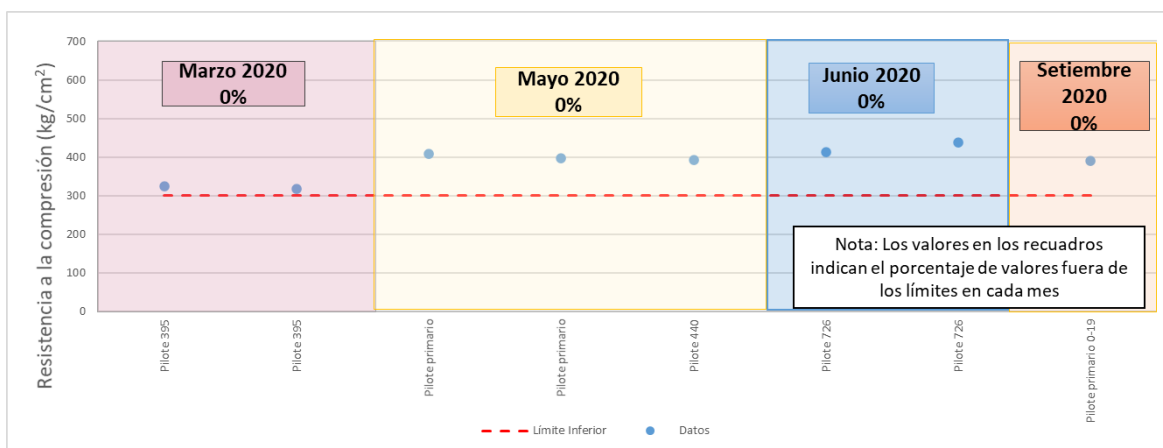
Figura 35. Resultados obtenidos por el LanammeUCR para la resistencia a la compresión simple a los 28 días de las muestras de concreto estructural clase A para pilotes

En la Figura 35, se muestran los resultados obtenidos por el LanammeUCR para la resistencia a la compresión simple a los 28 días. De la Figura 35 se observa que todas las muestras están por encima de la resistencia mínima requerida a los 28 días.

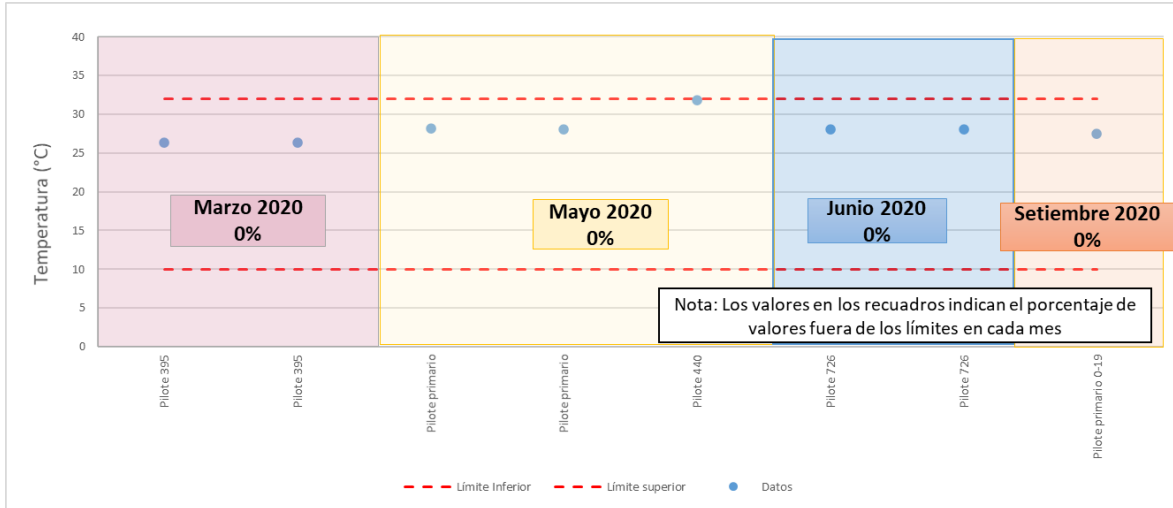
Figura 36. Resultados obtenidos por el LanammeUCR para la temperatura de las muestras de concreto estructural clase A para pilotes

En cuanto a la temperatura del concreto fresco, se observa que los resultados obtenidos por el laboratorio de verificación se encuentran cercanos al límite superior, no obstante, no se evidencia ningún incumplimiento. (ver Figura 36).

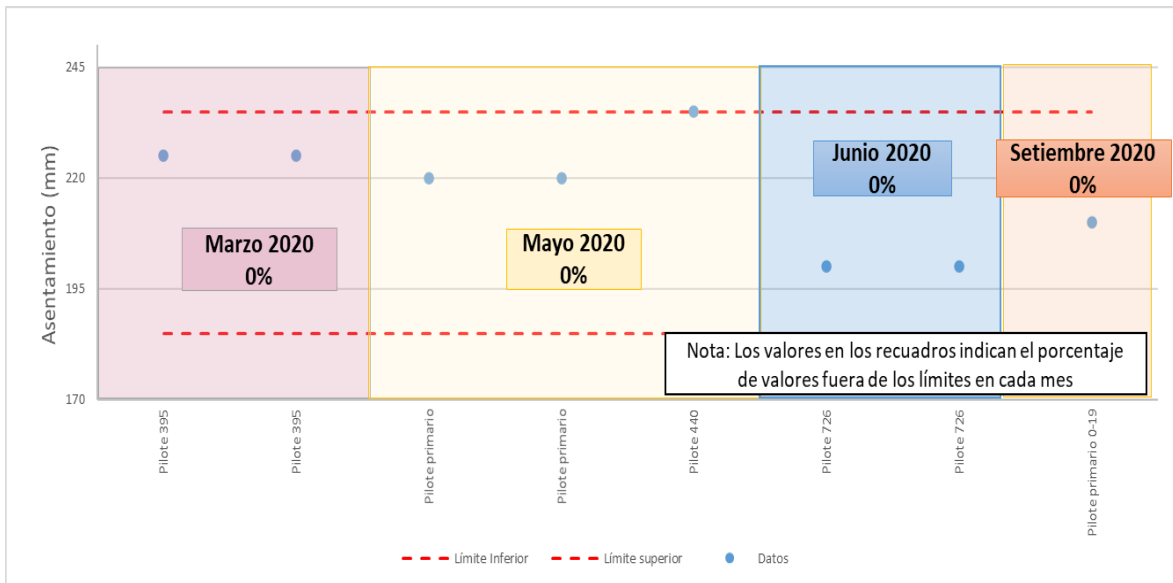
Figura 37. Resultados obtenidos por el LanammeUCR para el asentamiento de las muestras de concreto estructural clase A

Con respecto al asentamiento, todos los muestreos realizados por LanammeUCR, se encuentran dentro de los límites de aceptación, tal y como se aprecia en la Figura 37.

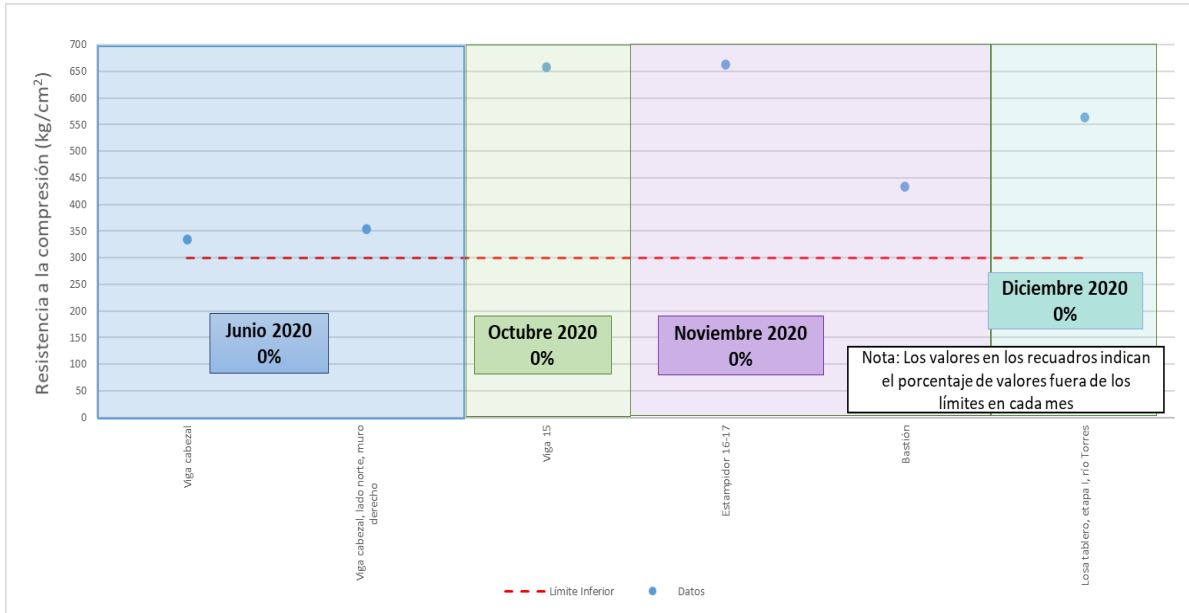
Figura 38. Resultados de las muestras de concreto estructural clase A obtenidos por el LanammeUCR para la resistencia a la compresión simple a los 28 días

En la Figura 38, se muestran los resultados obtenidos por el LanammeUCR para la resistencia a la compresión simple a los 28 días. Como se observa en la Figura 38, todos los muestreos tienen una resistencia por encima del límite mínimo establecido.

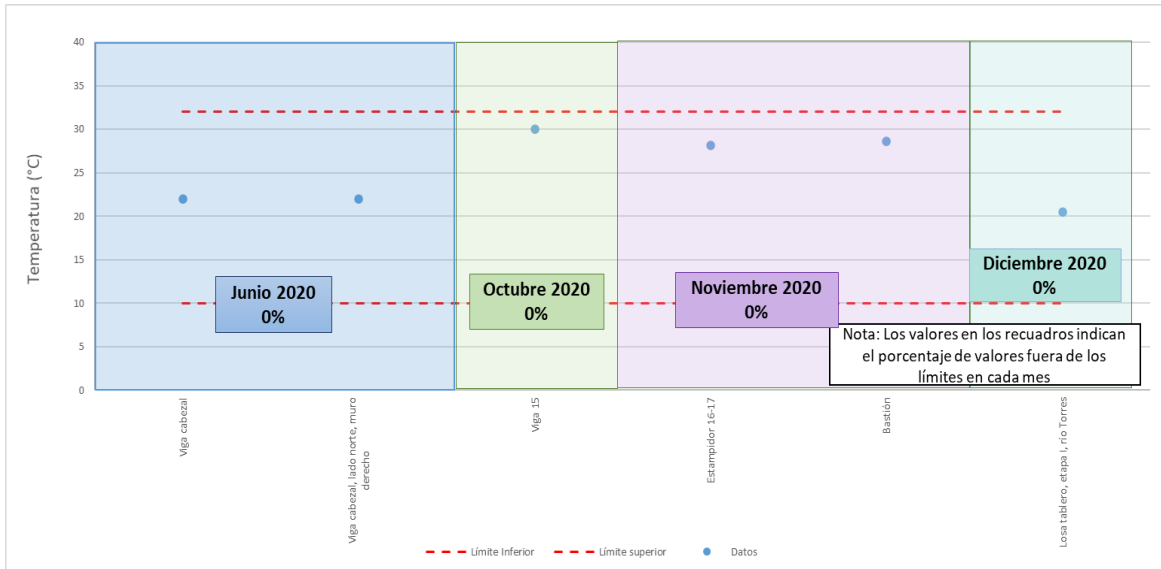
Figura 39. Resultados obtenidos por el LanammeUCR para la temperatura de las muestras de concreto estructural clase A para pilotes

En cuanto a la temperatura de colocación, las muestras tomadas tienen una tendencia a mantenerse dentro de los límites contractuales (ver Figura 39).

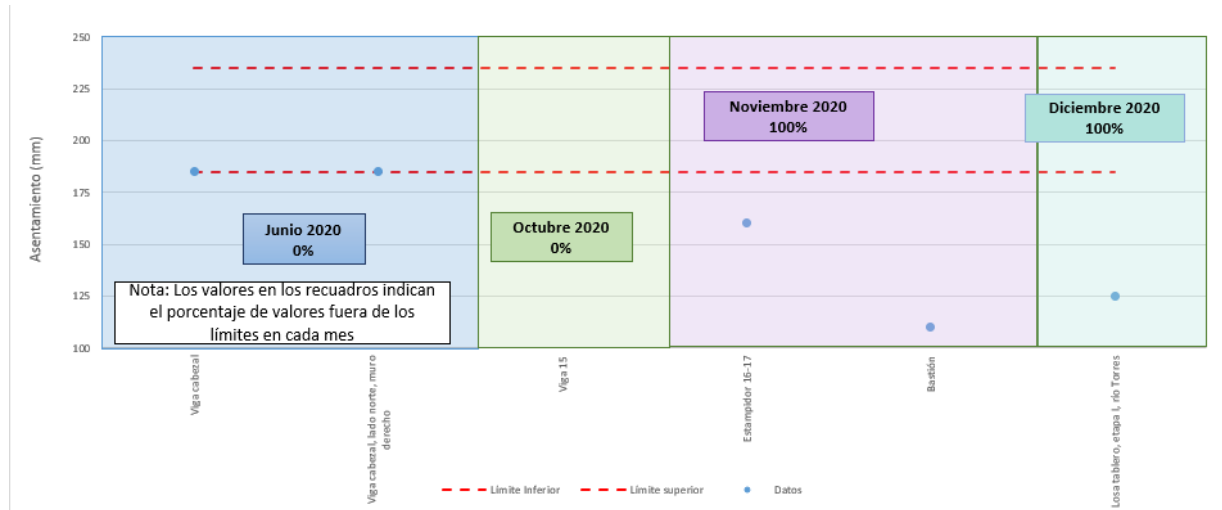
Figura 40. Resultados obtenidos por el LanammeUCR para el asentamiento de las muestras de concreto estructural clase A

Los límites para el asentamiento del concreto fresco (185 – 235 mm) se tomaron del diseño 200128-050-PC-C031. Como se puede observar en la Figura 40, se identificaron 3 valores que corresponden a la prueba de asentamiento que se encuentran fuera de los límites del diseño de la mezcla de concreto.

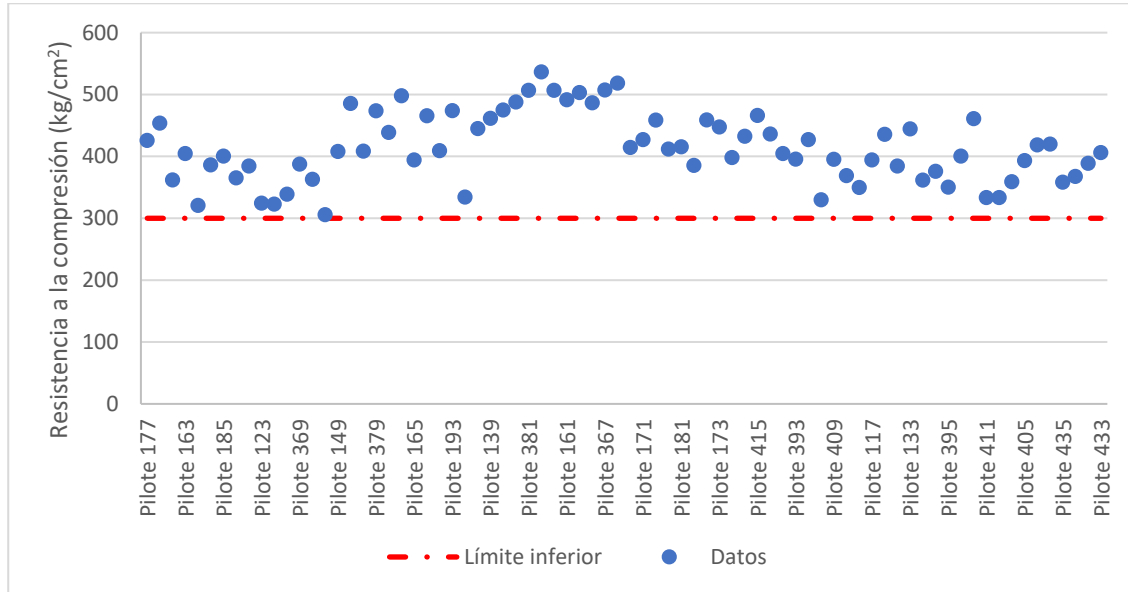
Figura 41. Resultados obtenidos por el laboratorio de verificación para la resistencia a la compresión simple a los 28 días de las muestras de concreto estructural clase A para pilotes

En relación con los resultados todas las muestras evaluadas por el laboratorio de verificación tienen una resistencia por encima del límite mínimo establecido (ver Figura 41). De igual manera, todas las temperaturas del concreto fresco medidas por el laboratorio de verificación se encuentran entre los límites permitidos (ver Figura 42). En cuanto al asentamiento, las mediciones realizadas por el laboratorio de verificación muestran una tendencia a encontrarse dentro de los límites establecidos en el diseño de mezcla y sólo 4 mediciones se encuentran por encima del límite superior (ver Figura 43).

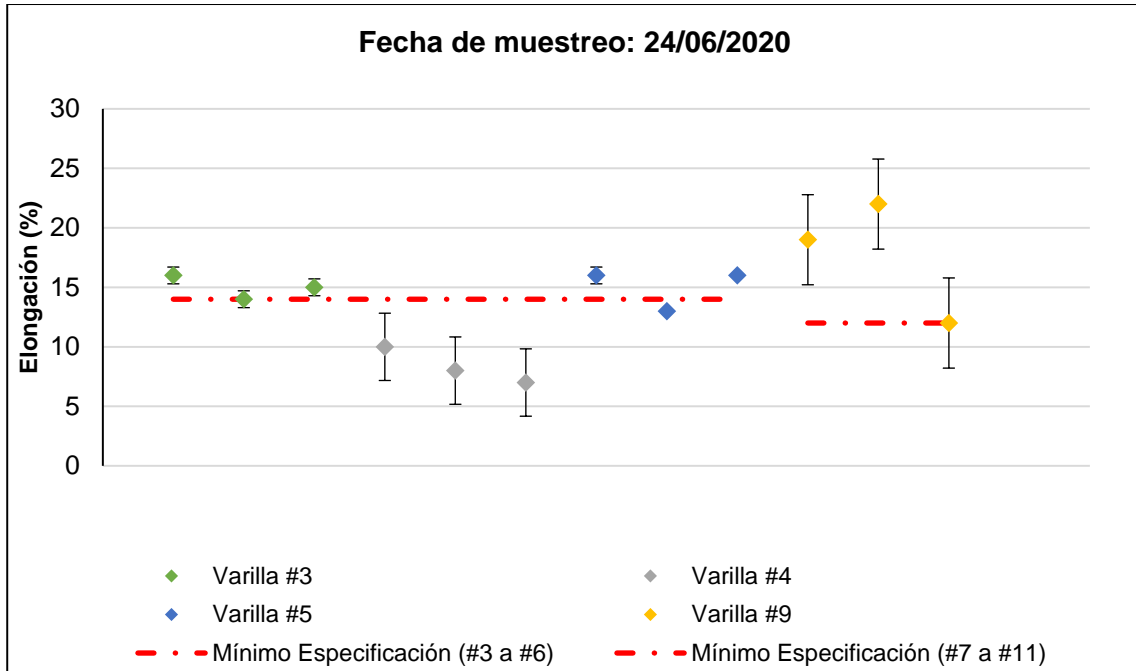
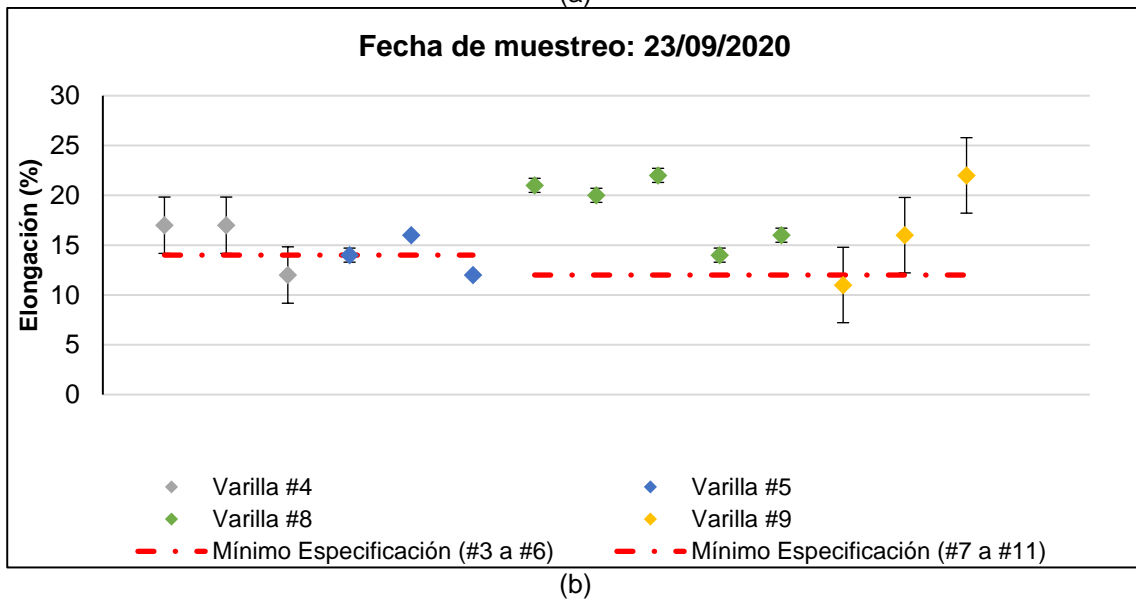
Figura 46. Resultados obtenidos por el LanammeUCR para el porcentaje de elongación del acero de refuerzo utilizado en la construcción del proyecto. Fecha de muestreo: (a)24/06/2020 (b)23/09/2020

HALLAZGO 5. SE IDENTIFICÓ EL CUMPLIMIENTO DE LA MAYORÍA DE PARÁMETROS DE CALIDAD DEL ACERO SEGÚN LO ESTABLECIDO EN LA NORMA ASTM A706 DE LAS MUESTRAS ENSAYADAS POR EL LANAMMEUCR, A EXCEPCIÓN DE LAS VARILLAS N°4 DE LA MUESTRA DEL 24 DE JUNIO DE 2020 EN LA CUAL SE EVIDENCIARON ALGUNOS INCUMPLIMIENTOS EN LA ELONGACIÓN

La Unidad Ejecutora brindó respuesta a la nota LM-IC-D-0637-2020 mediante el oficio POE-10-2020-0770 del 02 de octubre de 2020 con la nota adjunta emitida por UNOPS 96800/201001/ER/211 del 01 de octubre donde se indica que se verificaron los resultados de ensayo de muestras gemelas tomadas el día 24 de junio de 2020 por el Contratista y la Supervisión. El resultado de la verificación determinó que se obtuvieron resultados favorables a los ensayos aplicados al acero por el laboratorio de control de calidad del contratista con base en el informe 2020-06-5200. Por otro lado, en relación con los resultados de la Supervisión se obtuvieron resultados favorables en los ensayos aplicados a las varillas #3, #5, #9, respecto a la varilla #4 se obtuvieron valores adecuados en esfuerzo a la fluencia y esfuerzo máximo, sin embargo, los valores de la elongación se encuentran ligeramente por debajo del mínimo requerido. Lo anterior coincide con los resultados obtenidos por el LanammeUCR.

Sobre lo señalado anteriormente, se coincide en el criterio emitido por el esfuerzo de fluencia, no obstante, se debe indicar que incumplimientos del porcentaje de elongación mínimo pueden generar un potencial riesgo que se produzca una falla más frágil del material. Por lo cual no se comparte con el criterio emitido por UNOPS en relación con la elongación obtenida en estas muestras.

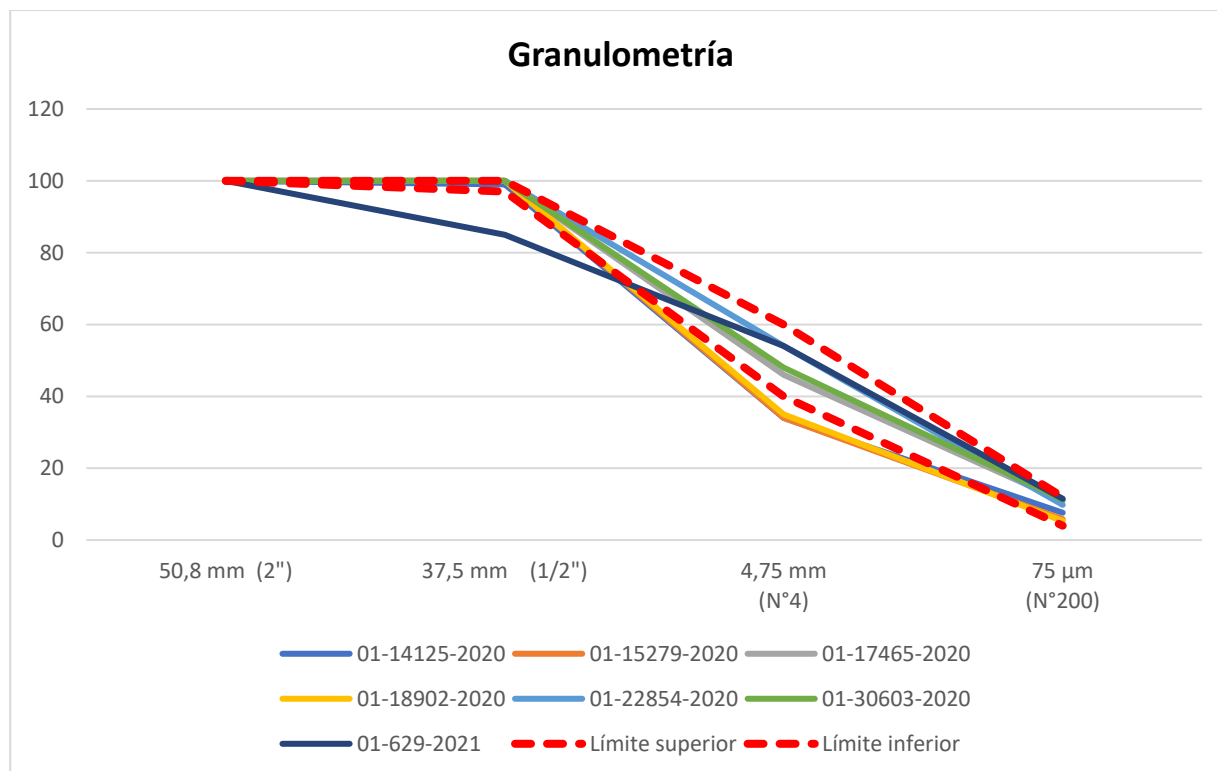
Figura 50. Resultados obtenidos por el laboratorio de verificación para la granulometría de las muestras del material de subbase

A partir de lo anterior se identificaron incumplimientos en 4 de las 7 muestras, respecto a los límites granulométricos contemplados en la graduación B correspondiente al material de subbase. Al menos tres de las muestras incumplieron respecto a los límites granulométricos en la malla N°4 al encontrarse por debajo del límite inferior y una muestra respecto a los límites de la 1/2". En la Tabla 4 y Figura 50 se detallan las graduaciones evaluadas y en rojo se observan los incumplimientos.

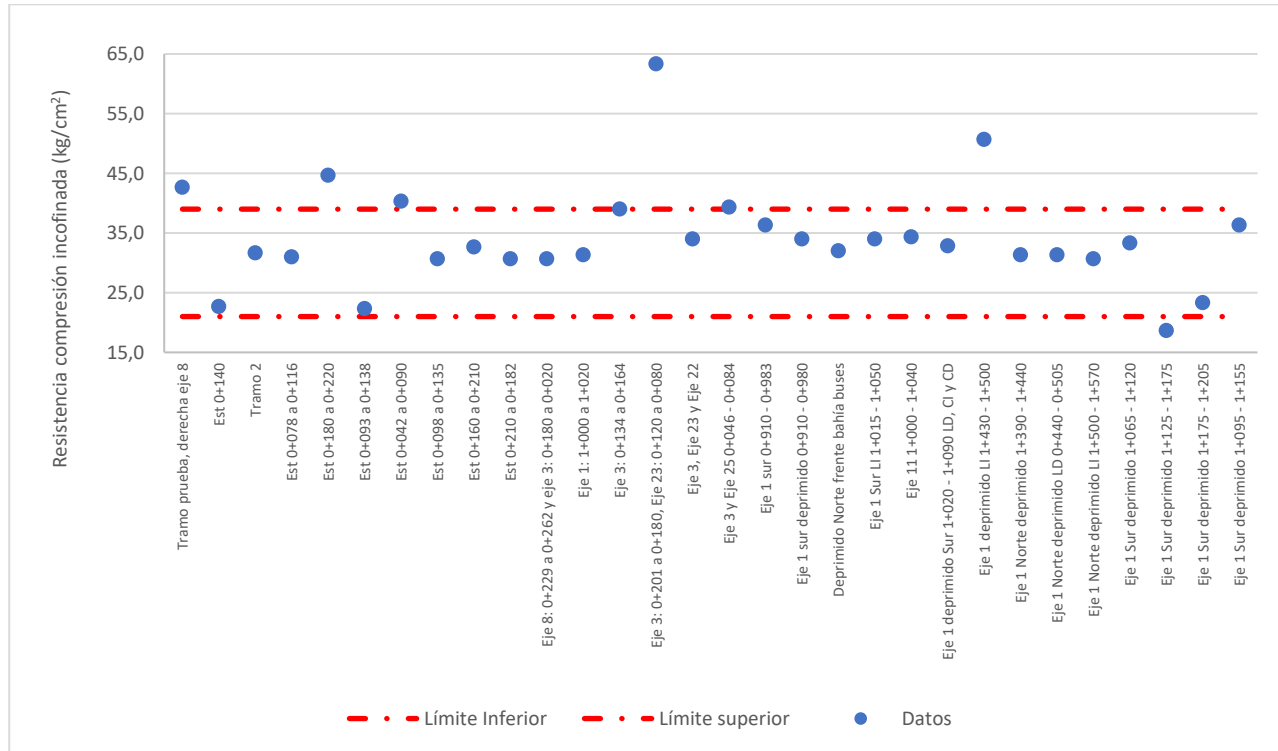
Figura 51. Resultados obtenidos por el laboratorio de verificación para la resistencia a la compresión simple a 7 días de las muestras del material de base estabilizada con cemento

El diagnóstico realizado permitió determinar un comportamiento o tendencia a que la resistencia de la base estabilizada construida y ensayada se mantuviera dentro de los límites permitidos de 3,9 MPa y 2,1 MPa. Se evidenció un total de 23 resultados dentro de los límites establecidos, identificando 6 incumplimientos, 5 en secciones con resistencias por encima del límite superior de aceptación, y 1 por debajo del límite inferior. En la Figura 51 se observan los resultados de la resistencia a la compresión a los 7 días de los especímenes de base estabilizada ensayados por el laboratorio de verificación de calidad.

Tal como se observa en la Figura 51, los muestreos que presentaron una resistencia por el límite superior se encuentran dentro de un tramo de prueba del mes de junio, la estación 0+180 a 0+220 en agosto, la estación 0+042 a 0+090 en setiembre, el eje 3: 0+201 a 0+180 y eje 23: 0+120 a 0+080 de octubre, eje 3 y eje 25: 0+046 a 0+084 en diciembre y eje 1 1+430 a 1+500 LI, mientras la resistencia a la compresión medida en la base estabilizada del eje 1 1+125 a 1+175 en enero se encuentra por debajo de la resistencia mínima.

En relación con las secciones donde se identificaron incumplimientos de la base estabilizada, es criterio del Equipo Auditor que tal como se mencionó en la Observación 8 de este informe, la forma en que se adicionó agua para el control de humedad durante el proceso constructivo es un factor que pudo haber incidido en los resultados obtenidos. Cabe volver a mencionar que, si bien la mayoría de las muestras cumplió el método constructivo, genera incertidumbre sobre la homogenización de la humedad en todos los sectores atendidos.

Sobre las secciones de base estabilizada que presentaron resultados de resistencia a la compresión por encima del límite superior de la especificación se debe mencionar que las mismas constituyen una base más rígida y susceptible a agrietarse lo cual puede incidir en el desempeño de la estructura de pavimento. Mientras las secciones que presentaron resistencias inferiores al límite inferior presentarán una menor capacidad estructural a la supuesta en el diseño de pavimentos repercutiendo en la vida útil de la estructura.

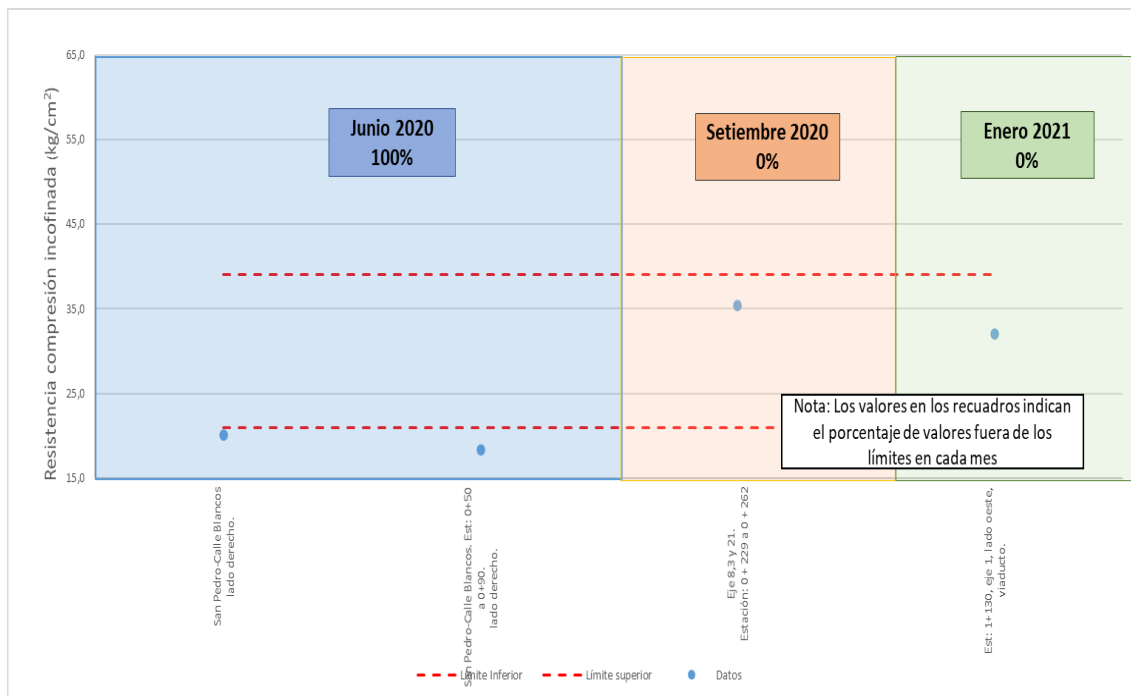
Figura 53. Resultados obtenidos por el LanammeUCR para la resistencia a la compresión simple a 7 días de las muestras del material de base estabilizada con cemento

Por otro lado, el LanammeUCR realizó muestreo en diferentes puntos de la construcción del proyecto durante el mes de junio 2020, setiembre 2020 y enero 2021 con el fin de evaluar la resistencia a la compresión simple a 7 días. Durante el mes de junio se presentan incumplimientos en 2 especímenes, los mismos están por debajo del límite mínimo de resistencia (ver Figura 53).

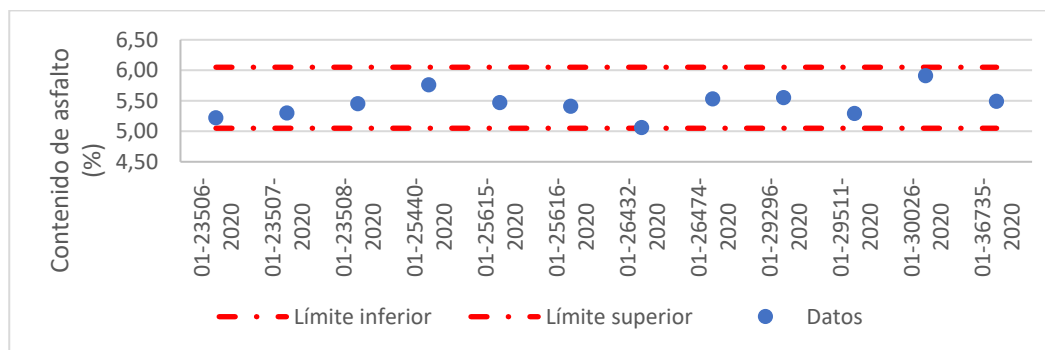
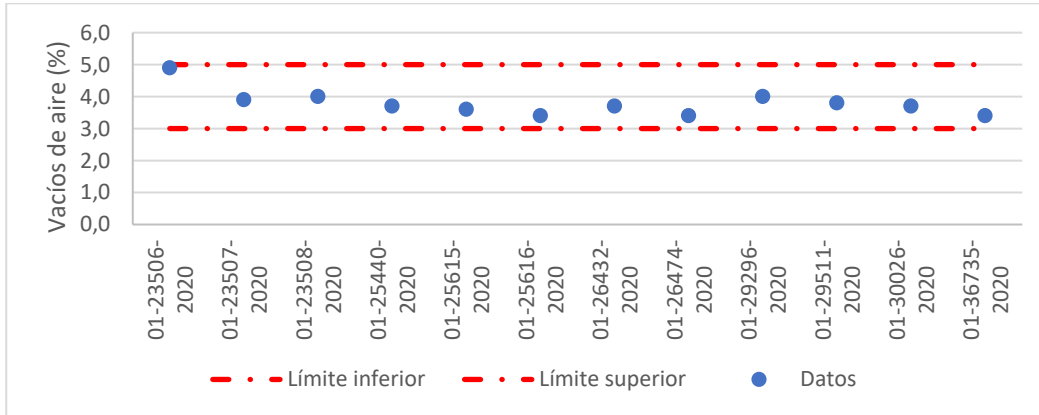
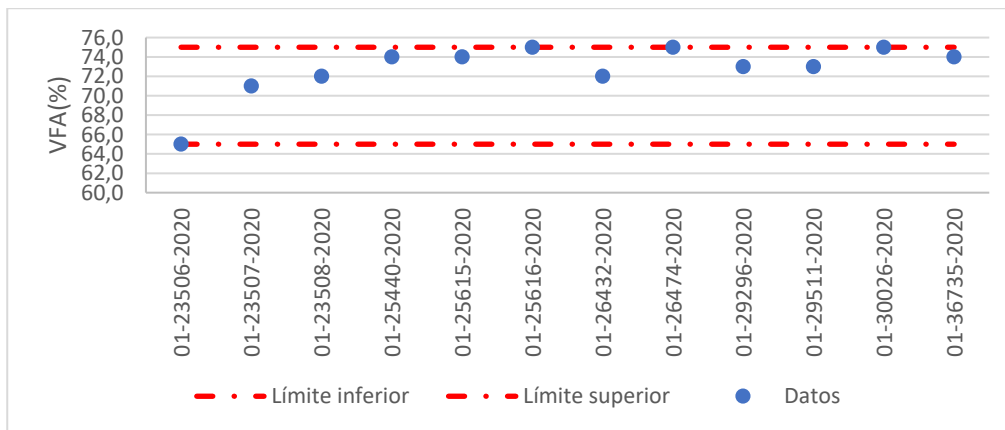
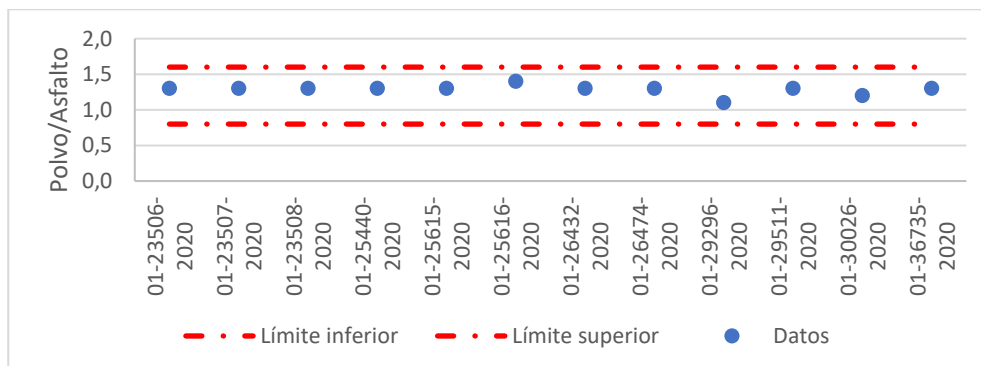
Del análisis de la información de calidad realizado se puede afirmar que todos los resultados de los ensayos realizados por el laboratorio de verificación para el contenido de asfalto (ver Figura 54), vacíos de aire (ver Figura 55), porcentaje de vacíos llenos de asfalto (ver Figura 57) y razón polvo/asfalto (ver Figura 58) se encuentran dentro de los límites establecidos en los documentos contractuales para la mezcla asfáltica con tamaño máximo nominal de 19 mm. En el caso del porcentaje de vacíos en el agregado mineral (ver Figura 56), los resultados tienen una tendencia a encontrarse por encima del límite mínimo permitido y sólo un resultado se encuentra ligeramente por debajo del límite mínimo permitido.

Pese a que inicialmente el análisis de calidad de la mezcla asfáltica de TMN19 mm mostraba una tendencia al cumplimiento en la mayoría de los parámetros Superpave según el periodo analizado por el Equipo Auditor (Agosto 2020-Enero 2021), la evidencia presentada por UNOPS y la Unidad Ejecutora en el descargo al informe preliminar denota que la tendencia señalada en el informe preliminar no se cumple al identificar porcentajes de incumplimientos mayores en un total de 21 muestras ensayadas.

- Se recomienda monitorear el desempeño de la mezcla asfáltica de 19mm colocada en el lote de producción del día 02 de marzo de 2021 ya que podría presentar susceptibilidad a deterioros.

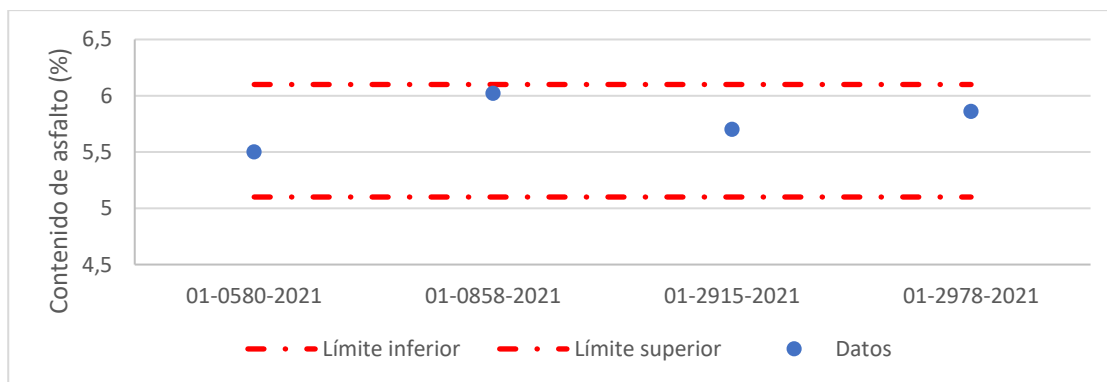
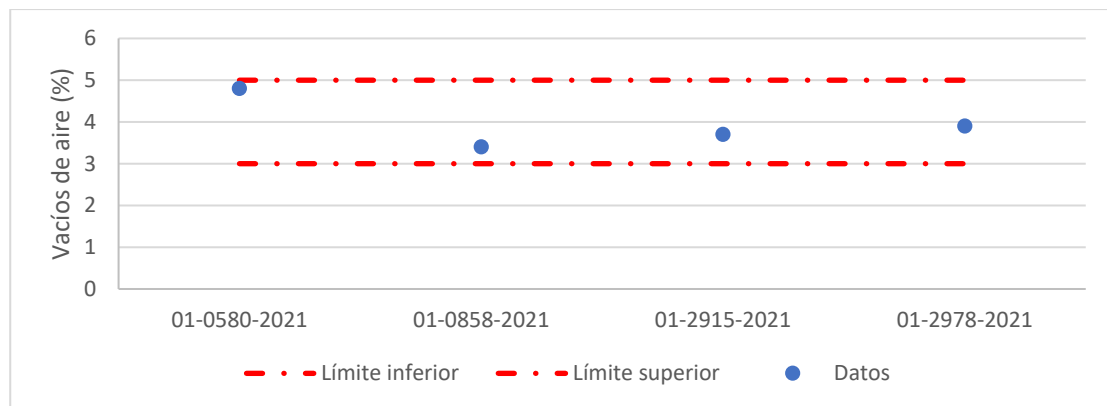
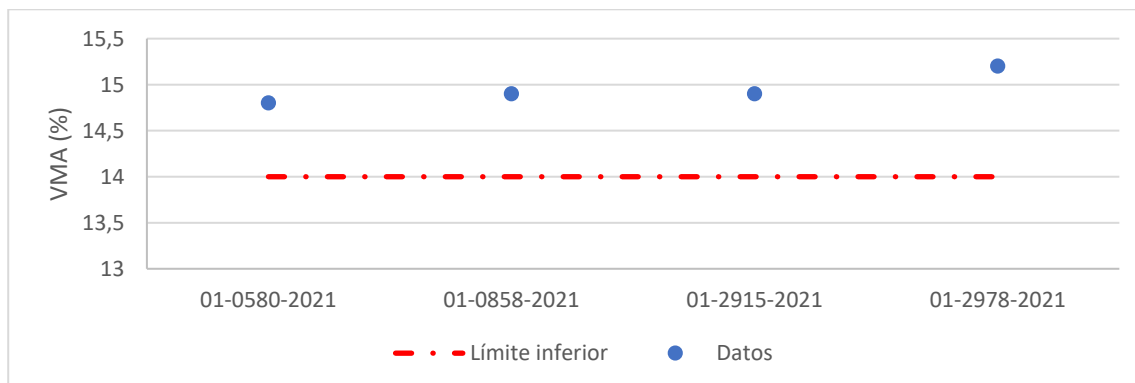
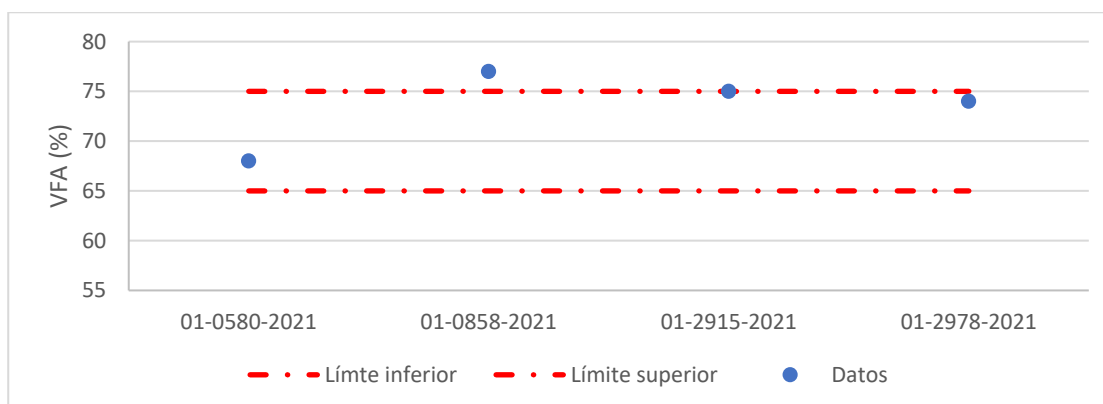
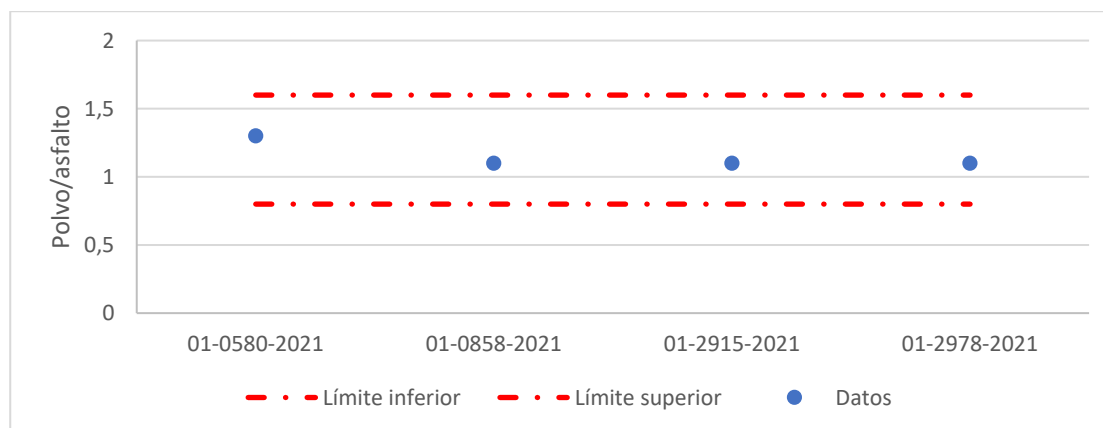
En relación con el análisis de los ensayos de la muestra de mezcla asfáltica de 12,5mm, se indica que los resultados de los ensayos realizados por el laboratorio de verificación para el contenido de asfalto (ver Figura 60), vacíos de aire (ver Figura 61), porcentaje de vacíos en el agregado mineral (ver Figura 62) y razón polvo/asfalto (ver Figura 64) se encuentran dentro de los límites establecidos en los documentos contractuales para la mezcla asfáltica con tamaño máximo nominal de 12,5 mm. En el caso del porcentaje de vacíos llenos de asfalto (ver Figura 63), los resultados tienen una tendencia a encontrarse dentro de los límites permitidos y sólo un resultado se encuentra ligeramente por encima del límite máximo permitido.

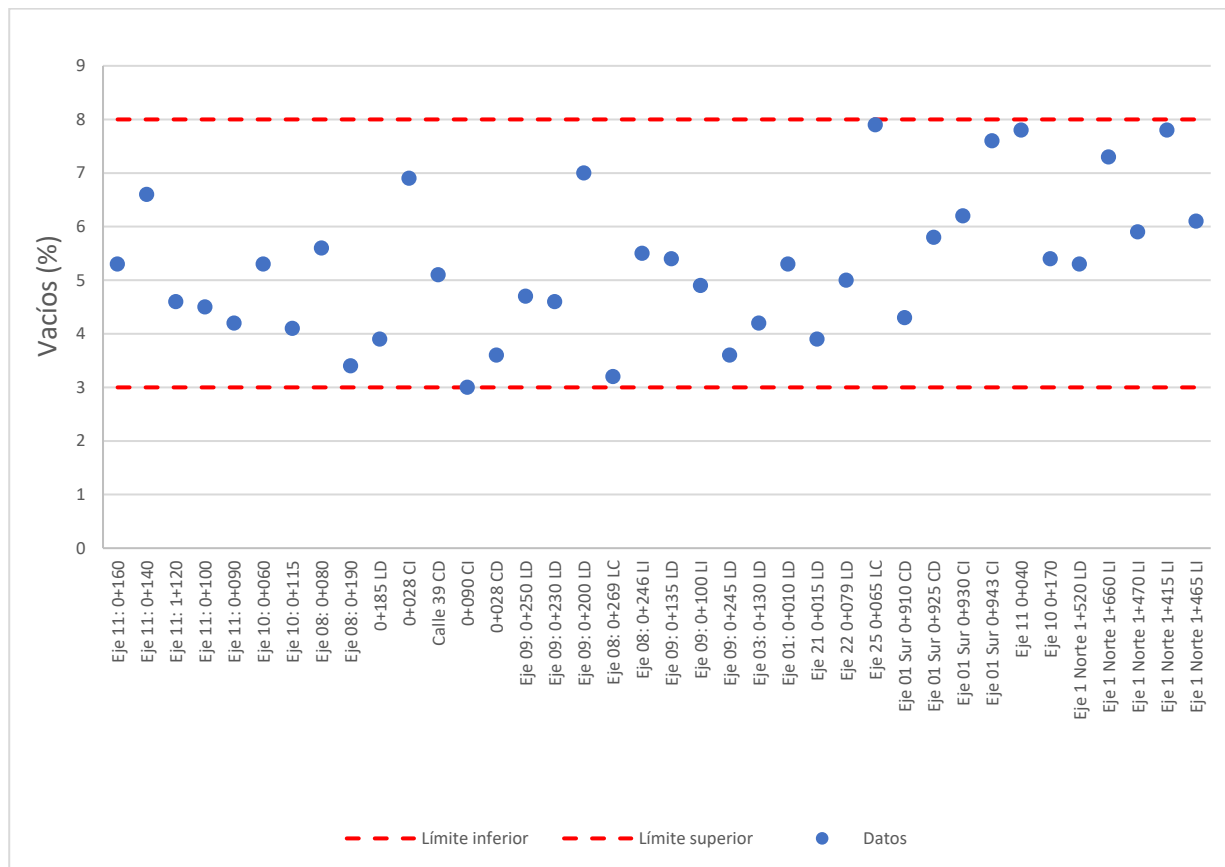
Figura 65. Resultados obtenidos por el laboratorio de verificación para el porcentaje de vacíos en el sitio (núcleos) de la mezcla asfáltica en caliente colocada en el proyecto (núcleos).

Por último, el análisis de calidad el material contempló la evaluación de la calidad del proceso de compactación en sitio de la mezcla asfáltica, esto mediante el análisis de resultados del porcentaje de vacíos de núcleos extraídos en sitio. En la Figura 65, se muestran los resultados obtenidos por el laboratorio de verificación para el porcentaje de vacíos en el sitio de colocación) de la mezcla asfáltica colocada en el proyecto. Todos los resultados obtenidos por el laboratorio de verificación se encuentran dentro de los límites establecidos en los documentos contractuales.
