Informe final LM-INF-EIC-D-0001-2021

Informe de Auditoría Técnica

Estudios preliminares, prácticas constructivas y calidad de materiales del proyecto Construcción Paso a Desnivel en la Intersección Guadalupe, Ruta Nacional No. 39

Licitación ITB-CRPC-96800-2018

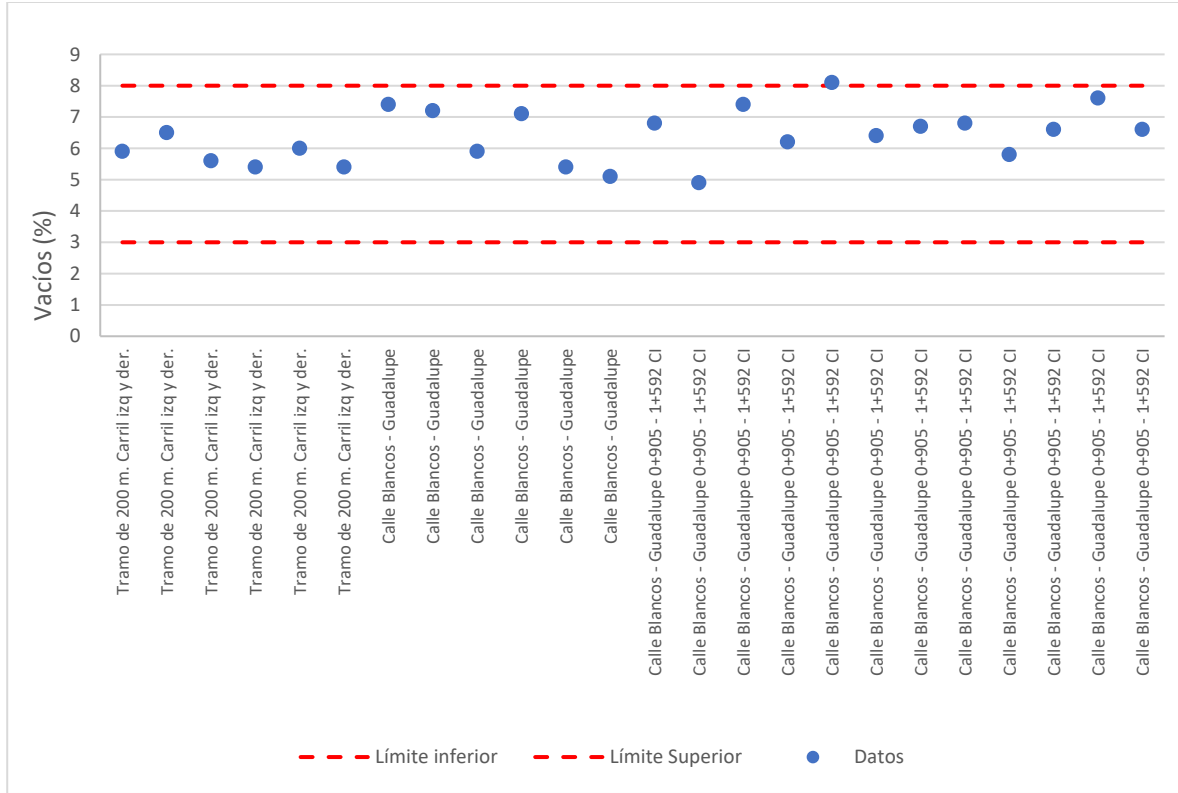
Figura 66. Resultados obtenidos por el LanammeUCR para el porcentaje de vacíos en el sitio de la mezcla asfáltica en caliente colocada en el proyecto(núcleos).

Por otra parte, el LanammeUCR también realizó la extracción de núcleos de las dos capas colocadas en la estructura de pavimentos. Los resultados obtenidos por el LanammeUCR también muestran una tendencia a encontrarse dentro de los límites establecidos en los documentos contractuales (Figura 66), únicamente un dato se encuentra por encima del valor máximo permitido del 8%

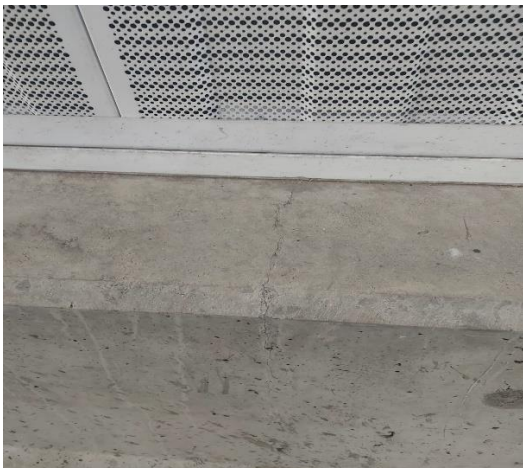
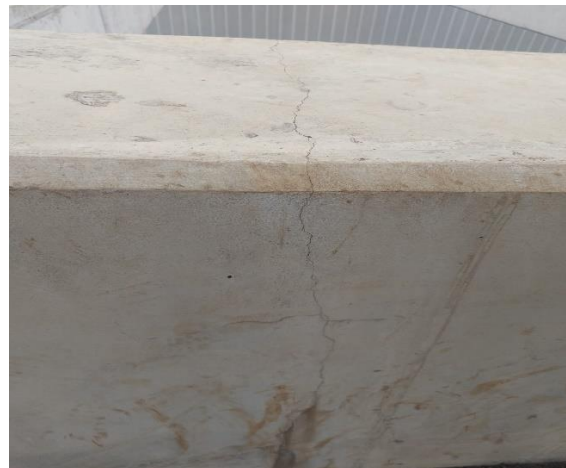
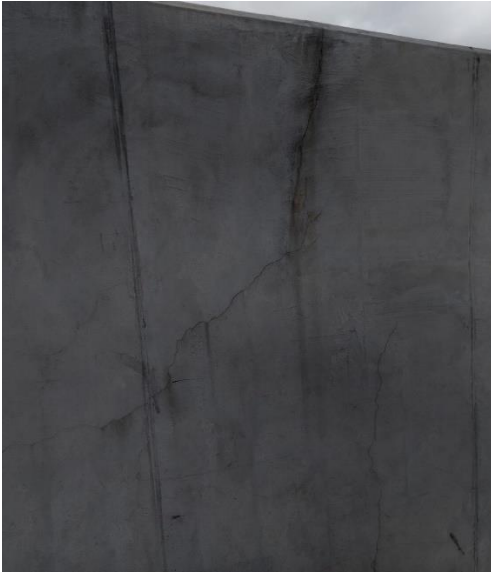
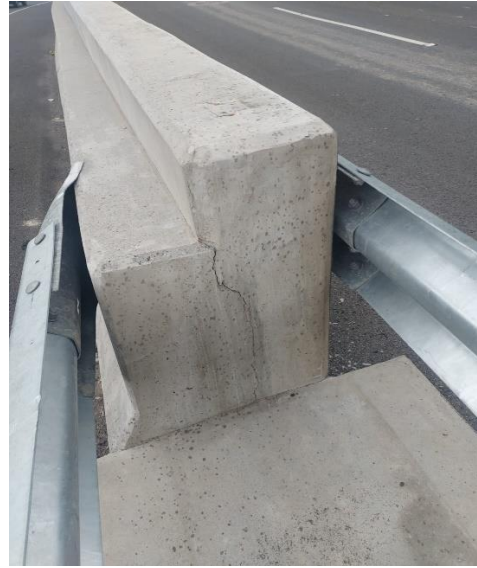
Observación 6. Se evidenció la aparición de agrietamientos y fisuras en las barreras de concreto tipo New Jersey y en un par de muros de concreto, asociadas a problemas de curado y corte tardío de juntas, no obstante, la mayoría de grietas fueron Subsanaadas.

El Equipo Auditor difiere del criterio emitido por UNOPS la nota No. 96800-210611-ER-166 sobre que los deterioros evidenciados corresponden únicamente a fisuramientos por contracción, cabe mencionar como se señalan en las notas de la Observación 6, que se identificaron espesores de grietas mayores a los considerados para tipificar un fisuramiento por contracción, especialmente en los muros de concreto armado y algunas barreras, por lo que la observación realizada no es de recibo.

Por otro lado, se debe aclarar que en el informe LM-INF-EIC-D-0001-2021 se señala que la mayoría de los agrietamientos y fisuras fueron subsanados, no obstante, la nota No. 96800-210611-ER-166 indica que fue la totalidad de los fisuramientos los atendidos, sobre este aspecto el Equipo Auditor realizó una visita el día 09 de julio de 2021 donde aún se evidencian fisuramientos que no fueron atendidos, tal como se muestra en la Figura A1, por lo tanto se descarta cualquier modificación al contenido del informe.

Figura A1. Fisuramientos en visita monitoreo al proyecto. Fecha 09 de julio de 2021.

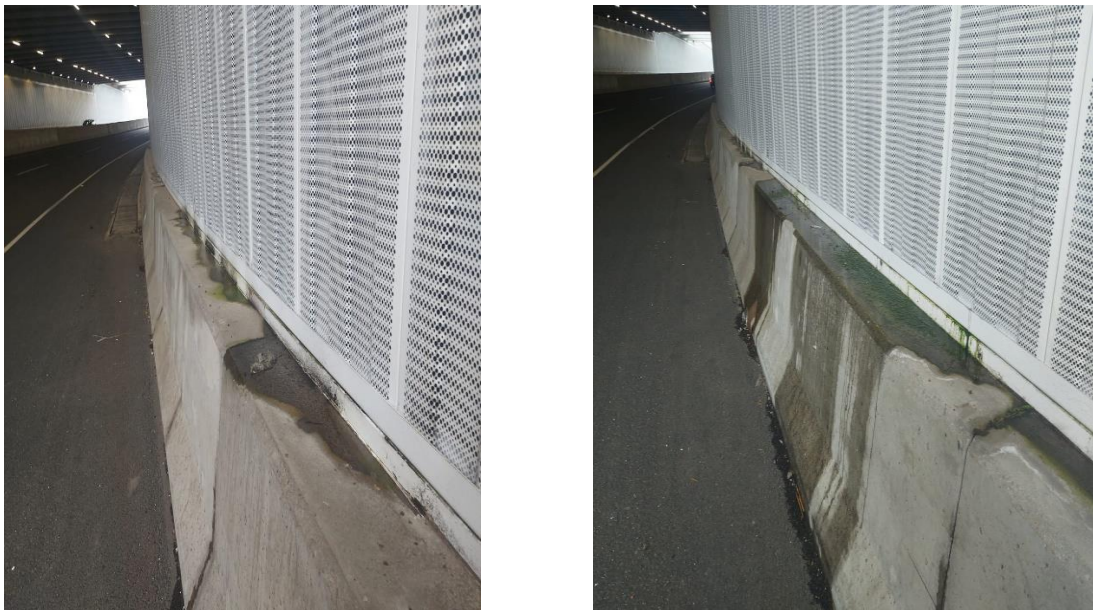
Se debe mencionar que en la visita del monitoreo el 09 de julio de 2021 se comenzaron evidenciar los potenciales riesgos señalados por el Equipo Auditor en relación con el desempeño de los drenajes de la parte inferior del Paso a Desnivel de Guadalupe, en la Figura A2 se ilustra la condición evidenciada.

Figura A2. Condición de drenajes visita monitoreo al proyecto. Fecha 09 de julio de 2021.
