## Programa de Infraestructura del Transporte (PITRA)

LM-PI-UP-PN20-2013

# INSPECCIÓN DEL PUENTE SOBRE EL ESTERO DE MATA DE LIMÓN RUTA NACIONAL No. 23

Preparado por:  
Unidad de Puentes

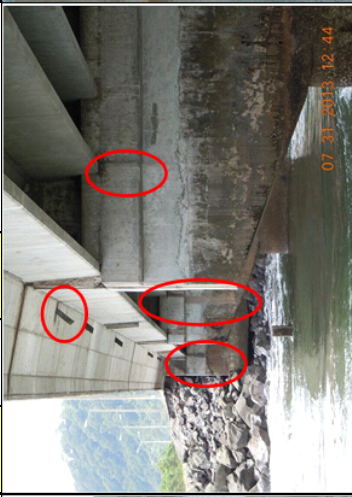
NOTA	No existen juntas en las aceras	DIA	MES	AÑO	31	7	2013	No. 6	UBICACION	Agregamiento y baches	07-31-2013-11-46

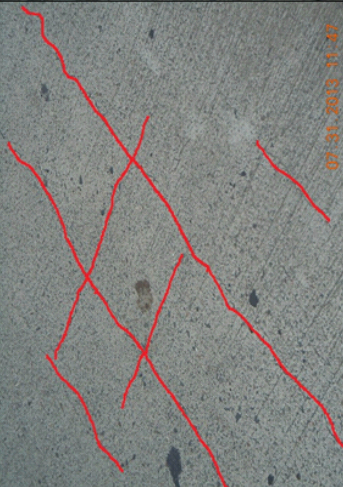
DIRECCION DE PUENTES INSPECCION DE PUENTES(FOTOS)									
NOMBRE DEL PUENTE		Estero Mata de Limón		ADMINISTRADO POR		Región 3, CONA VI		NO. 2 / 3	
No. DE LA RUTA	23	CLASIFICACION	Nacional	PROVINCIA	Puntarenas	LATITUD NORTE	9 ° 55 '	FECHA DE DISEÑO	8 / 8 / 1979
KILOMETRO	11,460	LOCALIDAD	San Juan Grande	CANTON	Esparza	LONGITUD ESTE	84 ° 42 '	FECHA DE CONCLUSION DE CONSTRUCCION	No hay información
No.	7	UBICACION	Losa	DISTRITO	San Juan Grande	No.	9a	UBICACION	Viga Oeste tramo 1

<p>07-31-2013 11:41</p>									
NOTA	Grietas en dos direcciones		DIA	31	MES	7	AÑO	2013	
No.	9b	UBICACION	Viga Oeste tramo 1		NOTA	DESCASCAMIENTO Y EXPOSICION DEL REFUERZO		Bastión 1

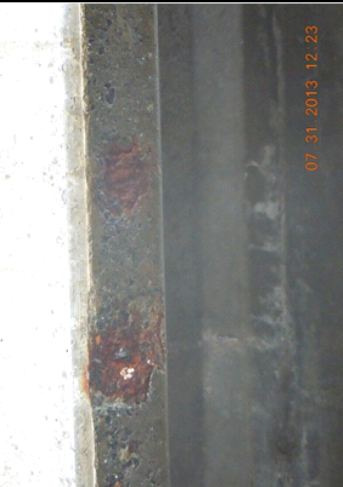
<p>07-31-2013 12:23</p>									
NOTA	Manchas de oxidación		DIA	31	MES	7	AÑO	2013

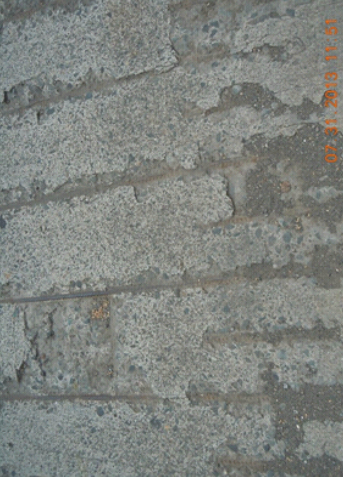
<p>07-31-2013 11:51</p>									
NOTA	Desprendimiento de concreto y corrosión del refuerzo		DIA	31	MES	7	AÑO	2013	
No.	10	UBICACION	Bastión 1		NOTA	MANCHAS DE OXIDACION Y AGRIETAMIENTO		Pila 1

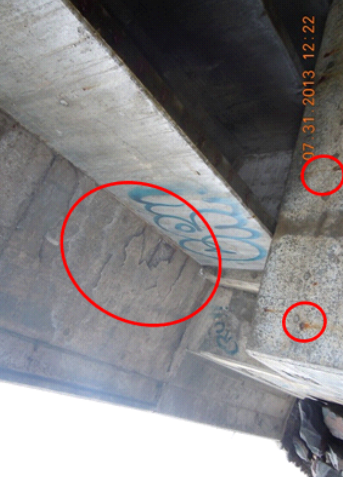
**Figura 11:** Viga doble T apoyada sobre la pila 1. Nótese la grieta vertical en el extremo de la viga externa del costado este.

<p>07-31-2013 12:22</p>									
NOTA	Grieta vertical en el extremo de la viga externa		DIA	15	MES	3	AÑO	2011
