Programa de Infraestructura del Transporte (PITRA)

LM-PI-UP-PN03-2013

INSPECCIÓN DEL PUENTE SOBRE EL RÍO BLANCO RUTA NACIONAL No. 1

San José, Costa Rica
10 de julio de 2013

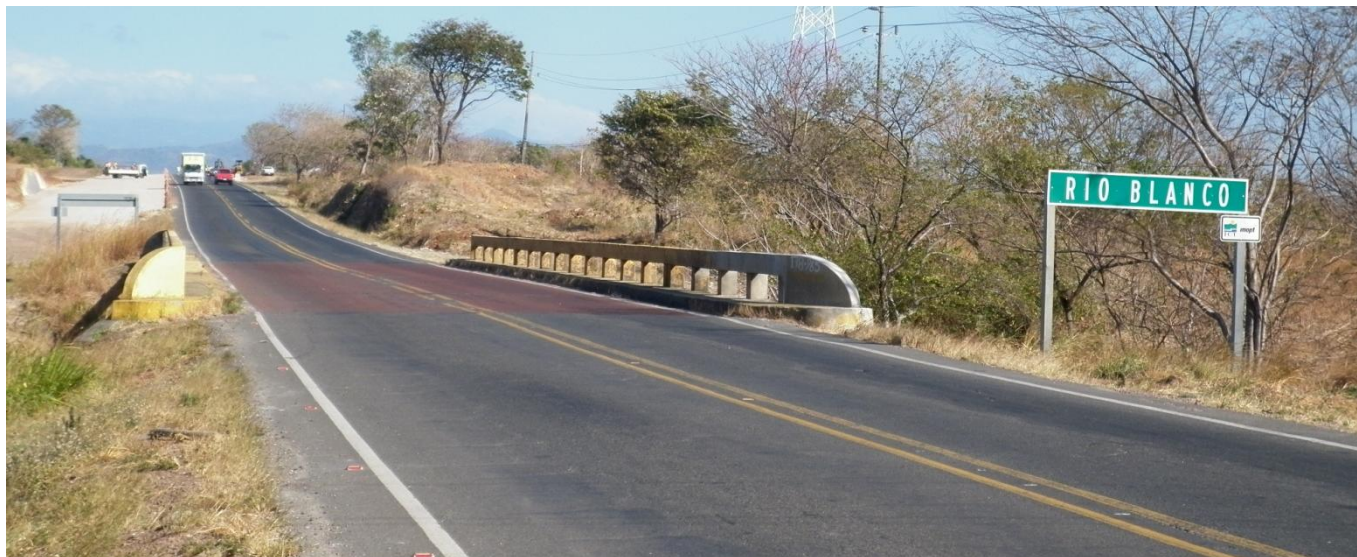
Figura 2: Vista a lo largo de la línea de centro del puente sobre el Río Blanco.

2.4. Identificación	El puente tenía un rótulo que indicaba su nombre pero no indicaba el número de ruta. (Ver figura 2) No se observó placa indicando la carga viva de diseño del puente.	Colocar un rótulo que indique el nombre del puente y el número de ruta a la cual pertenece. Colocar una placa en el puente que indique la carga viva de diseño.

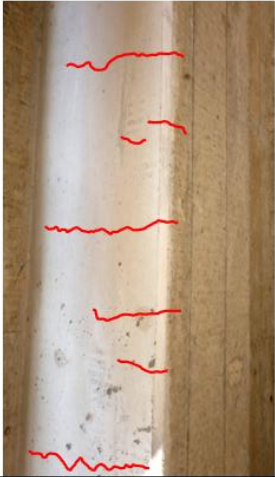
<p>Ver detalle en figura 22</p>											
<p>NOTA: Grietas por flexión al centro de la viga principal externa (tramo 3)</p>											
<p>NOTA: Eftorescencia a ambos lados de las vigas principales de concreto (tramo 1)</p>											
<p>NOTA: Corrosión en la ala superior de la viga principal y de la viga diafragma en contacto con la losa</p>

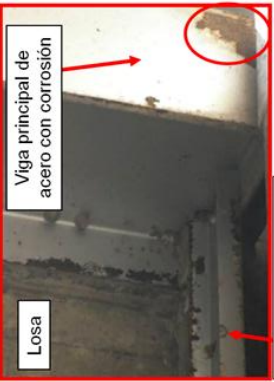
<p>Losa</p> <p>Viga principal de acero con corrosión</p> <p>Viga diafragma de acero con corrosión</p>

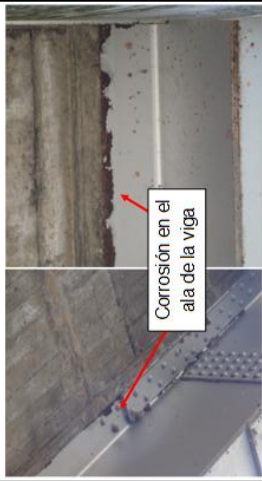
<p>Corrosión en el ala de la viga</p>

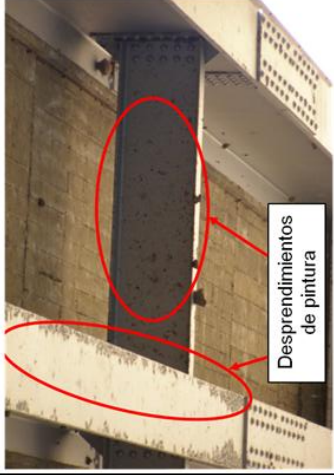
<p>Desprendimientos de pintura</p>											
<p>NOTA: Corrosión en la ala superior de la viga principal y de la viga diafragma en contacto con la losa de concreto junto a la pila 1</p>											
<p>NOTA: Corrosión en la ala superior de las vigas principales de acero en contacto con la losa (tramo 2)</p>											
<p>NOTA: Piquetes de corrosión en las vigas principales y las vigas diafragma de la superestructura de acero</p>											
No.	UBICACION	Vigas Principales de concreto	No.	UBICACION	Vigas Principales de concreto	No.	UBICACION	Vigas Principales de acero	No.	UBICACION	Vigas Principales de acero
DIA	MES	AÑO	DIA	MES	AÑO	DIA	MES	AÑO	DIA	MES	AÑO
19	2	2013	19	2	2013	19	2	2013	19	2	2013
