Informe: EIC-Lanamme-INF-1517-2022

### INFORME DE INSPECCIÓN ESPECIAL DE 20 PUENTES UBICADOS EN LA RUTA NACIONAL N.º 36 TRAMO CIENEGUITA - SIXAOLA

San José, Costa Rica  
20 de octubre, 2022

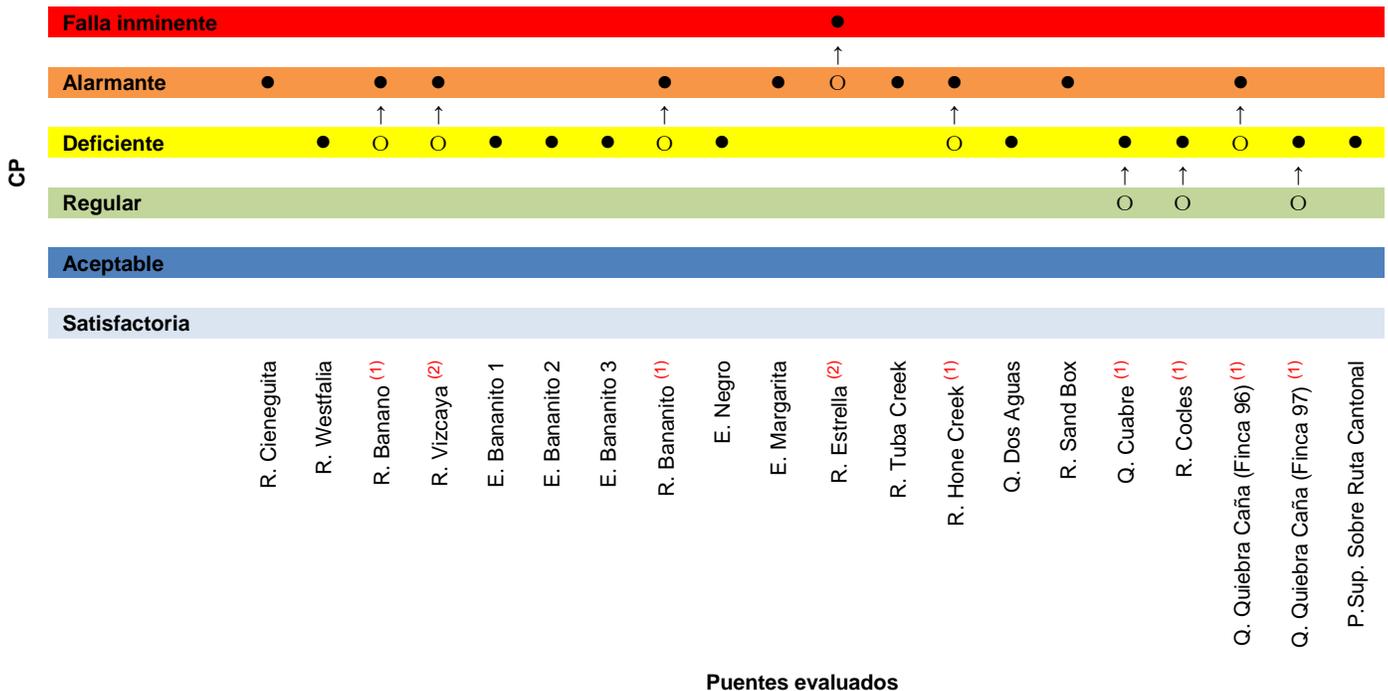
**Figura 7.1.** *Calificación de la condición* global de las 20 estructuras inspeccionadas en la Ruta Nacional n.º 36, tramo entre Cieneguita – Sixaola, ordenadas por kilómetro.

La Figura 7.1 muestra de forma esquemática y resumida, los resultados de la *calificación de la condición* global de los puentes (CP), basado en la información presentada de la Tabla 5.1 a la Tabla 5.20 de la Sección 5. Dicha calificación fue obtenida con la metodología MP-2020 Tomo I que se muestra en el Anexo 2. La figura muestra la *calificación de la condición* global (CP) obtenida para cada puente con un símbolo de círculo relleno (●). Adicionalmente, en los casos donde la *calificación de la condición* global del puente cambió respecto a la reportada en el informe previo del 2018, se indica con símbolo de círculo vacío (○) la calificación obtenida anteriormente.

(1) La *calificación de la condición* global del puente (CP) empeoró respecto a lo reportado en el informe previo, debido a que metodología de calificación empleada para este informe, la cual sigue el procedimiento establecido en el MP-2020 Tomo I es diferente a la metodología para evaluación de las deficiencias que se empleó en el informe anterior.

(2) La calificación de la condición global del puente (CP) empeoró respecto a lo reportado en el informe previo debido a que se identificaron deficiencias nuevas o deficiencias que sufrieron un incremento en extensión y/o severidad respecto a la condición la reportada en el informe del 2018.
