# Programa de Infraestructura del Transporte (PITRA)

LM-PI-UP-PN05-2013

## **INSPECCIÓN DEL PUENTE SOBRE EL RÍO TENORIO RUTA NACIONAL No. 1**

Preparado por:  
**Unidad de Puentes**

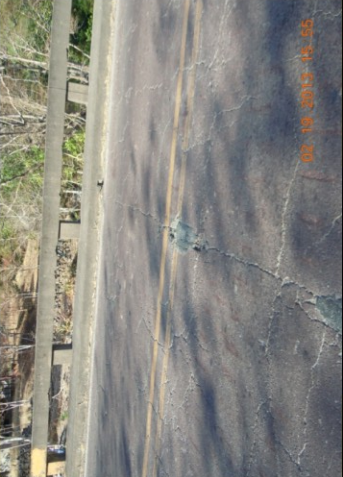
<b>DIRECCION DE PUENTES                  INSPECCION DE PUENTES (FOTOS)</b>												
NOMBRE DEL PUENTE		Río Tenorio		ADMINISTRADO POR		Región 2 CONAVI		AÑO				
No. DE LA RUTA	CLASIFICACION	PRIMARIA	LOCALIDAD	PROVINCIA	Granacaste	LATITUD NORTE	10 ° 27 ' 60 "	FECHA DE DISEÑO	DIA	MES	AÑO	
KILOMETRO	174+150	km		DISTRITO	Cañas	LONGITUD ESTE	25 ° 9.5 ' 84 "	FECHA DE CONCLUSIÓN DE CONSTRUCCIÓN	26	Jun	1951	
No.	7	UBICACION	Pavimento	No.	8	UBICACION	Baranca de concreto	No.	9	UBICACION	Restricciones	
NOTA	Agregamiento y boquetes en la carpeta asfáltica.

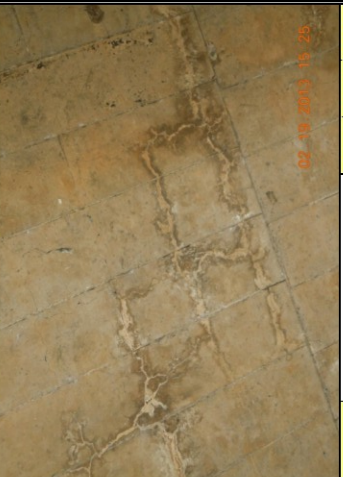
NOTA	Grietas en las direcciones en la superficie inferior de la losa de concreto.	19	2	2013

Elementos	Observaciones	Recomendaciones
4.1 Tablero	<p>En varias secciones de la losa se observaron grietas en una dirección (transversales) como grietas en dos direcciones.</p> <p>A lo largo de algunas grietas se observó principios de descascaramiento del concreto y eflorescencia en menos de la mitad del área de la losa (ver figuras 11 y 12).</p> <p>Se observó indicios de filtración de agua a través de juntas de construcción, condición que deteriora la superestructura de acero y las pilas (ver figura 13).</p>	Sustituir la losa de concreto debido al agrietamiento en dos direcciones observado.

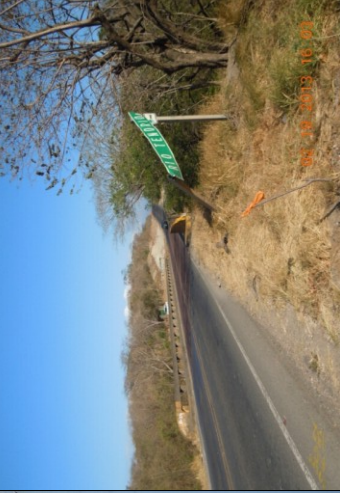
NOTA	Filtraciones a través de juntas de construcción en la losa de concreto.		Rótulo de identificación dañado.		Acumulación de sedimentos en los bordillos del puente y obstrucción de los ductos de desagüe.			NOTA				
No.	-	-	-	-	-	-	-	-	-	-	-	
	DIA	MES	AÑO	DIA	MES	AÑO	DIA	MES	AÑO	DIA	MES	AÑO
	19	2	2013	19	2	2013	19	2	2013	19	2	2013
	UBICACION		UBICACION		UBICACION			UBICACION			UBICACION	
NOTA												
	DIA	MES	AÑO	DIA	MES	AÑO	DIA	MES	AÑO	DIA	MES	AÑO
	-	-	-	-	-	-	-	-	-	-	-	-
