Informe EIC-Lanamme- INF-0509-2022

Informe de Auditoría Técnica

Prácticas constructivas, desempeño y seguridad vial de trabajos ejecutados del proyecto: Ampliación de la Ruta 32, sección: Intersección Ruta Nacional No. 4 (Cruce de Sarapiquí)- Limón

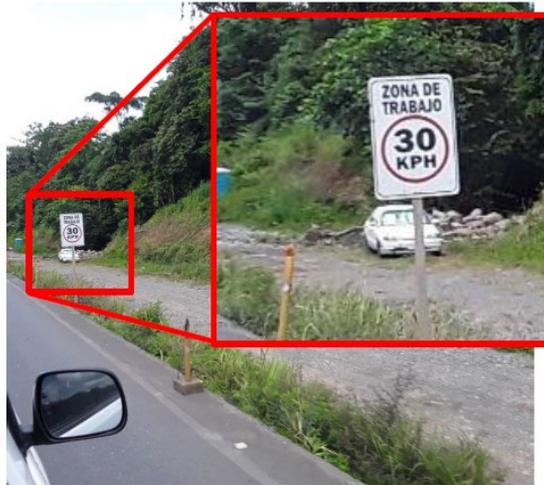
Figura 2. Señal para regulación de velocidad en zonas del proyecto. Fecha: 02 de julio del 2020. Fuente: LM-IC-D-1063-2020

en las zonas de trabajo, no corresponden a elementos regulados por las normativas ya que se componen de una combinación de otras señales, tal y como se muestra en la Figura 2. En esta figura se compara con una señal del manual, y se puede determinar que la señal usada es una combinación de la señal de velocidad máxima y la de zona de trabajo, creando una señal que no está tipificada en la normativa.

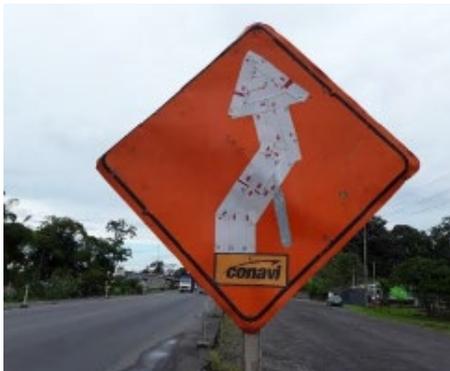
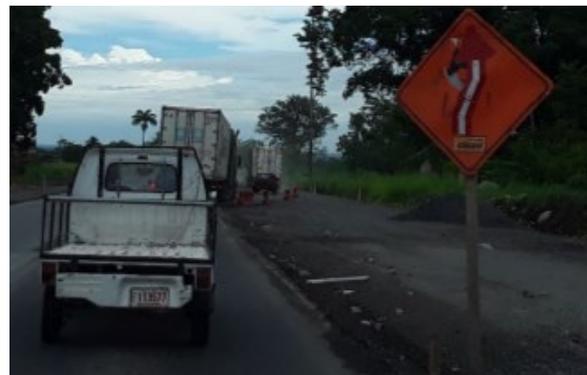
Figura 3. Señales compuestas por laminas adhesivas. Fecha: 28 de octubre del 2020. Fuente: LM-IC-D-1063-2020

Asimismo, se han observado señales verticales conformadas por láminas adhesivas y cintas retro reflectivas para representar alguna prevención o información al conductor (Figura 3), que tampoco cumplen con lo establecido en la normativa, lo cual puede brindar un mensaje incorrecto a los conductores sobre las condiciones de la vía.

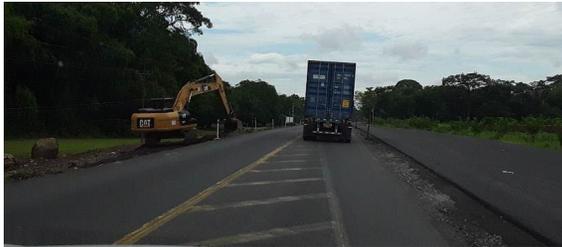
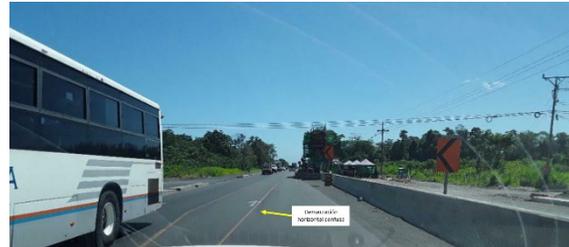
Figura 4. Demarcación horizontal confusa. Fecha: (a) 28 de octubre del 2020 Est. 82+080, (b) 24 de febrero del 2022 Est. 64+500

Por su parte, existen zonas con demarcación horizontal confusa para los usuarios, pues no se establece claramente cómo se debe realizar la circulación de la vía en términos de indicar las zonas por las que no se puede transitar, el sentido y la prioridad de circulación. Esto se detectó

inicialmente durante las visitas realizadas en el año 2020 (Figura 4 (a)), sin embargo, se destaca que dicha situación se ha mantenido en el tiempo, ya que durante las giras realizadas en febrero de 2022 también se identificaron algunas zonas con demarcación horizontal confusa (Figura 4 (b)):

Cabe destacar que el uso de señalización no uniforme o demarcación confusa produce un aumento en el tiempo requerido para que los conductores detecten e interpreten el mensaje que se desea transmitir en la señal o la demarcación, lo cual tiene un impacto negativo en la seguridad vial.

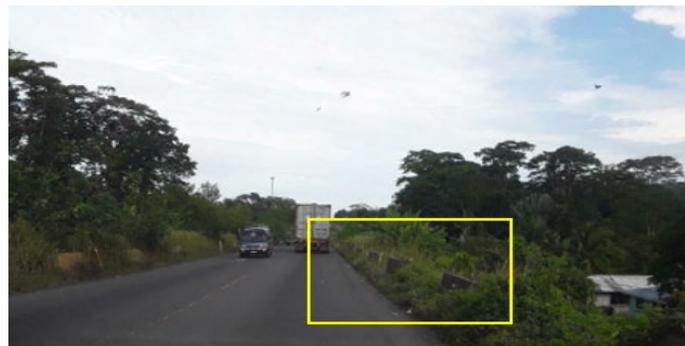
Por otro lado, se identificaron algunas señales cuya visibilidad se encuentra obstruida por la vegetación, tal y como se muestra en la Figura 5 y Figura 6. Esta situación se ha observado en diferentes puntos del proyecto no solo para la señalización, sino que, además, existen dispositivos de control de obra como barreras de concreto que han sido invisibilizados por el crecimiento de la vegetación (Figura 7). Esto refleja deficiencias en el mantenimiento para el control de vegetación, lo cual a su vez puede estar relacionado con una falta de inspección rutinaria sobre el estado de estos elementos.

Figura 7. Barrera de seguridad ocultos por vegetación. Fecha: 08 de setiembre del 2021. Fuente: Reporte de gira

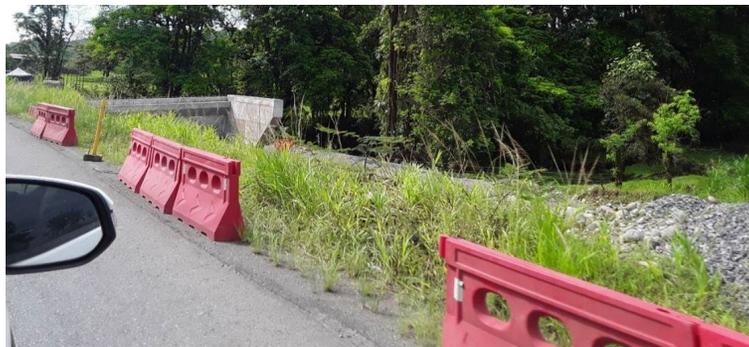
Figura 12. Barreras plásticas colocadas de manera discontinua. Fecha: 21 de mayo del 2020. Fuente: LM-IC-D-1063-2020

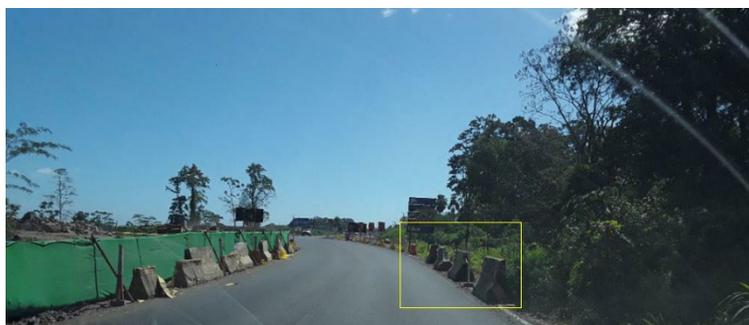
Además, en la Figura 11, se evidencia el uso de elementos individuales de concreto, lo cual no corresponde a ningún criterio de diseño de sistemas de contención temporal. Esto es de importancia debido a que expone a los usuarios de la vía a un mayor riesgo, en caso de un choque contra estos elementos. Del mismo modo, se han encontrado elementos de plástico colocados individualmente como elementos de contención lateral y de manera discontinua (Figura 12), a diferencia del caso anterior, el uso de estas barreras plásticas normalmente es para dirigir el tráfico, pues en caso de ser impactadas no brindan protección al conductor para evitar su salida de la vía. Cabe destacar que esta condición ha sido una práctica constante durante el lapso constructivo del proyecto, tal y como se aprecia en la Figura 13 en la visita del 24 de febrero del 2022.

Figura 13. Elementos de concreto colocados individualmente. Fecha: 24 de febrero del 2022. Fuente: Reporte de gira

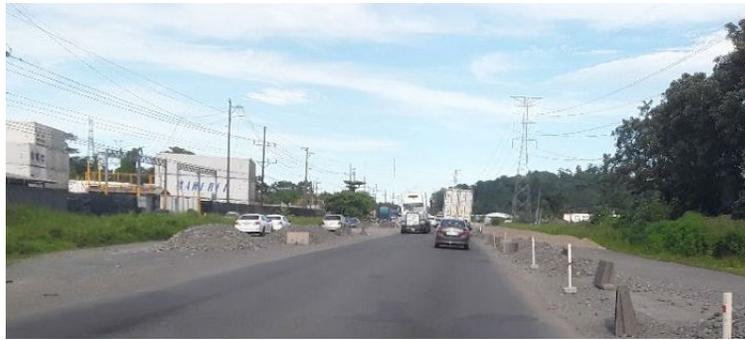
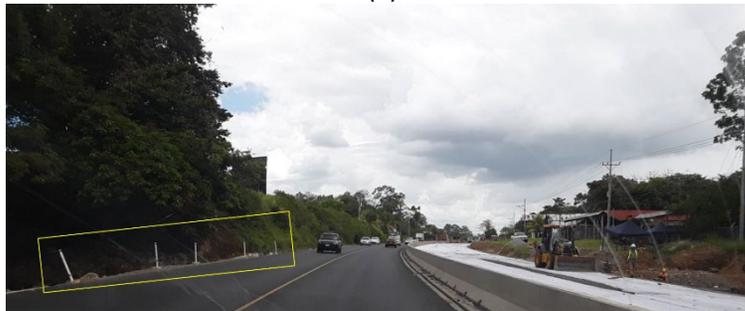
Figura 14. “Bolardos” para canalización del tránsito. Fecha: (a) 08 de setiembre del 2021. Fuente: EIC-Lanamme-947-2021 (b) 24 de febrero del 2022. Fuente: Reporte de gira

Además, se identificó el uso de otro tipo de dispositivos para el control temporal del tránsito denominados “bolardos”, los cuales consisten en un tubo de plástico de color blanco sobre una base de concreto y en el tope del tubo se coloca una lámina adhesiva reflectiva; sin embargo, estos elementos no se encuentran normados por el Manual de SIECA (2014), ni se toman en consideración en el PMT del proyecto. Este criterio fue remitido mediante la nota **EIC-Lanamme-947-2021** con fecha del 01 de diciembre del 2021, ante lo cual, la Administración

Sin embargo, en la documentación recibida, no se incluye la justificación técnica para el uso de estos elementos, no se establece claramente bajo qué condiciones se recomienda su uso, ni se incluye la separación máxima para la colocación de los mismos. Además, no se cuenta con las dimensiones especificadas con las cuales son fabricados.

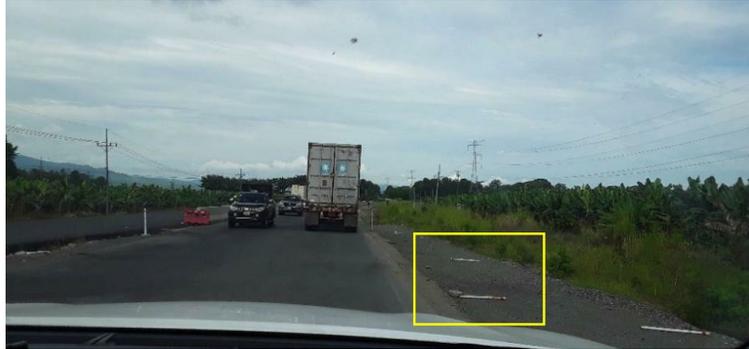
Por otra parte, en la nota enviada por el Consorcio Supervisor, se establece que estos dispositivos son muy susceptibles a destruirse con facilidad, ya que suelen ser arrastrados por el paso de vehículos pesados y que deben ser sustituidos, sin embargo, no se indica claramente cual es protocolo o tratamiento que se realiza cuando son destruidos ni se define el plazo de su reposición. Con relación a estos bolardos, en las visitas realizadas se ha observado que estos han sido golpeados, por lo cual pierden su utilidad, tal y como se muestra en la Figura 15.

Figura 15. “Bolardos” en mal estado. Fecha: 08 de setiembre del 2021. Fuente: Reporte de gira.

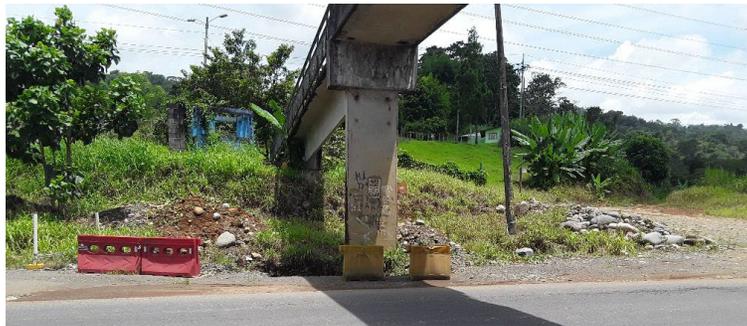
También, durante las visitas realizadas en el año 2020, se identificaron algunos puntos críticos en las obras, como en las zonas de construcción y rehabilitación de puentes, que no cuentan con la configuración de dispositivos de seguridad, ni señalamiento correcto para alertar a los usuarios de la vía y proteger adecuadamente a los conductores durante el desarrollo del proyecto (Figura 16). Esta condición es crítica en términos de seguridad vial de los conductores de la vía, pues representa un mayor peligro ante posibles colisiones contra estos elementos.

Figura 16. Pila de puente peatonal sin protección. Fecha: 02 de julio del 2020. Fuente: LM-IC-D-1063-2020, 2020

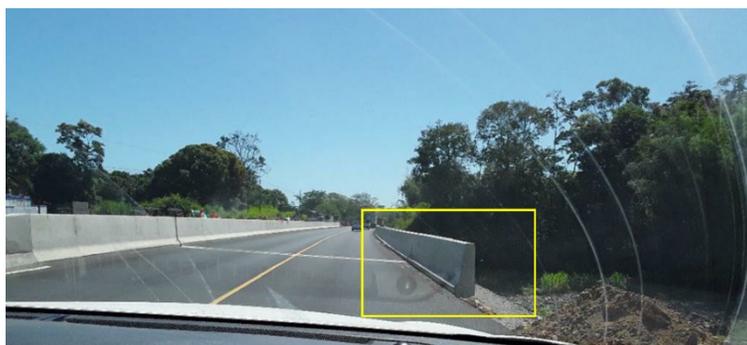
Nuevamente, se observa la combinación de distintos dispositivos de seguridad y que no responden a un diseño del mismo, además, no delimitan completamente la zona de riesgo. Se debe agregar que esta situación se presenta en las obras de construcción de distintos elementos, tales como: puentes, barreras de contención, así como pilas de puentes peatonales dicha situación ha sido recurrente en las visitas realizadas en el presente año al proyecto, tal y como se muestra en las siguientes figuras.

Figura 17. Ausencia de barreras temporales en la aproximación de un puente. Fecha: 24 de febrero del 2022. Fuente: Reporte de gira

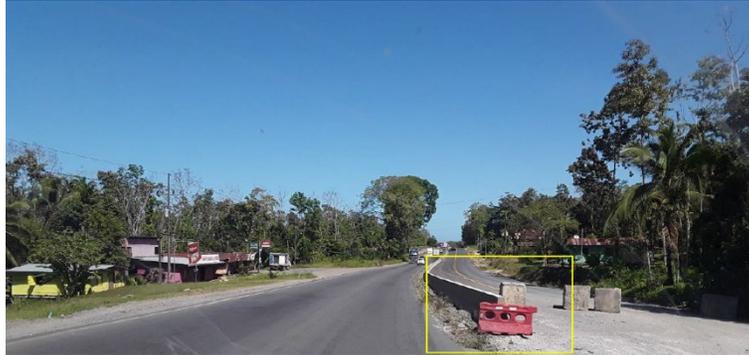
Figura 18. Terminación de barrera de contención sin protección. Fecha: 24 de febrero del 2022.
Fuente: Reporte de gira

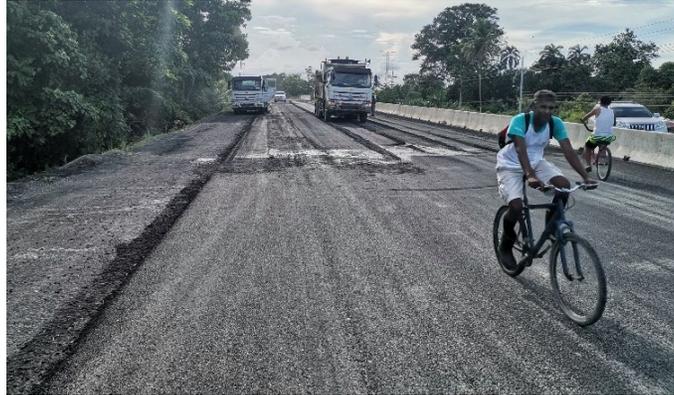
Por otro lado, ha sido posible evidenciar la circulación de usuarios vulnerables como peatones y ciclistas dentro de las zonas de trabajo temporal, esto como una consecuencia directa de que en los sitios donde se realizan las intervenciones, no es posible identificar zonas de canalización adecuadas que permitan movilizarse de manera segura. Se muestra en la Figura 19 algunos ejemplos de esto, donde nuevamente se destaca que ha sido una situación recurrente en el lapso de ejecución del proyecto.

Figura 20. Ciclistas en el sitio de las obras. Fecha: 08 de septiembre del 2021. Fuente: EIC-Lanamme-947-2021

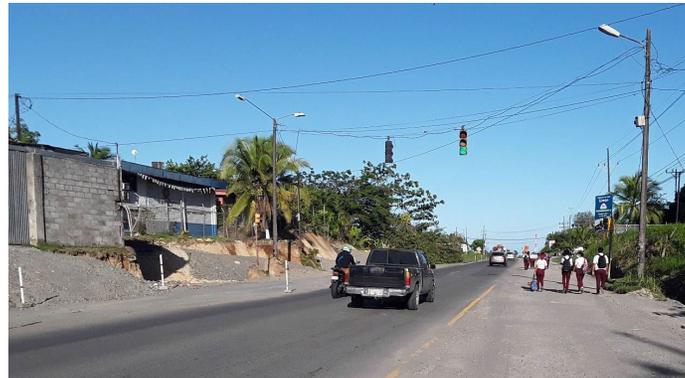
Figura 21. Escolares en el sitio de obra. Fecha: 24 de febrero del 2022. Fuente: Reporte de gira

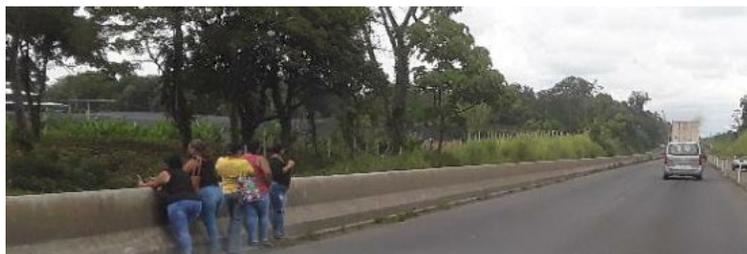
De manera adicional se ha observado que en algunos sitios se observan personas caminando prácticamente en el borde del carril de circulación, ante la ausencia de un espacio seguro para el abordaje de los autobuses. Esto representa un riesgo elevado para los peatones pues tienen mayor exposición que aumenta la posibilidad de un atropello, tal y como se ejemplifica en la Figura 22 y la Figura 23.

Figura 22. Usuarios de transporte público en el borde del carril. Fecha: 08 de septiembre del 2021. Fuente: EIC-Lanamme-947-2021

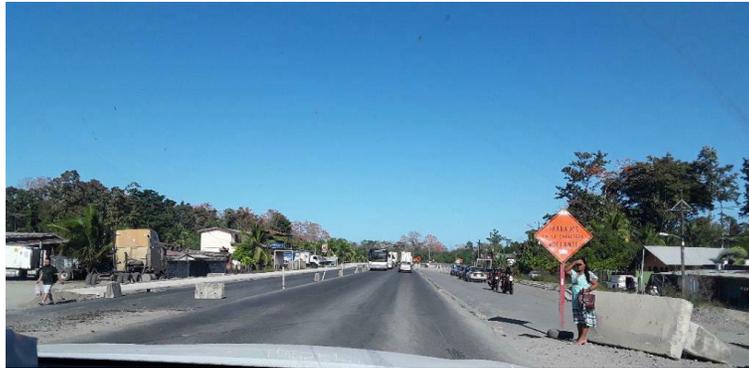
Figura 23. Escolares en el sitio de obra. Fecha: 24 de febrero del 2022. Fuente: Reporte de gira

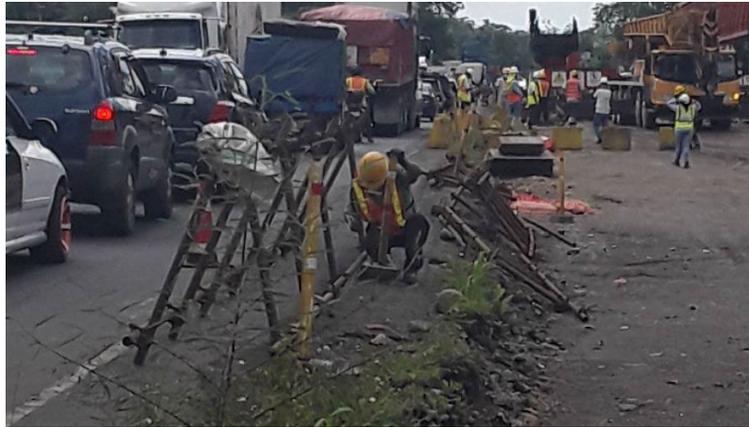
De forma similar a las observaciones mencionadas anteriormente, se ha evidenciado en algunos sitios la presencia de trabajadores en el límite de las zonas temporales de trabajo (Figura 24), lo cual aumenta el riesgo al que se ven expuestos los colaboradores ante un atropello como consecuencia de la circulación de los vehículos, en especial para las vías con un alto tránsito de pesados como es el caso de este proyecto.

Figura 24. Trabajadores en el límite de las zonas de trabajo. Fecha: 21 de mayo del 2020.

A pesar de que se advirtió sobre el peligro al que se ven expuestos los trabajadores al estar muy cerca de las zonas de trabajo mediante la nota **LM-IC-D-1063-2020**, dicha circunstancia se ha seguido observando en reiteradas ocasiones en el proyecto, en el transcurso del periodo que comprende este análisis, tal y como se muestra en la Figura 24 y en la Figura 25, donde hay un trabajador sentado al borde de una zona de trabajo.

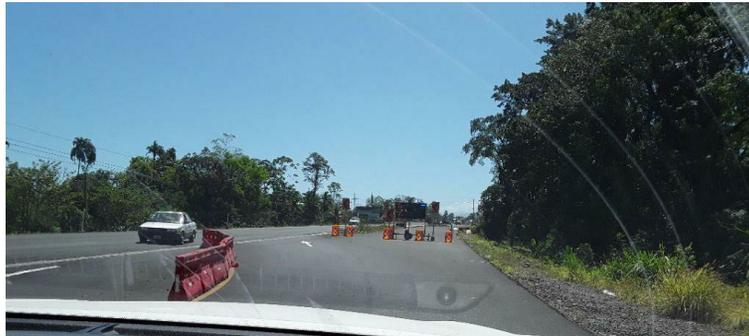
Además, hay sectores que no cuentan con zonas de transición para redireccionar la trayectoria común de los vehículos de manera segura tal y como se aprecia en la Figura 26; sobre esto, el

Manual de SIECA destaca que deben evitarse cambios abruptos en la circulación del tránsito mediante el establecimiento de zonas de transición que evitan las maniobras rápidas.

Figura 26. Desvío sin zona de transición. Fecha: 24 de febrero del 2022. Fuente: Reporte de gira

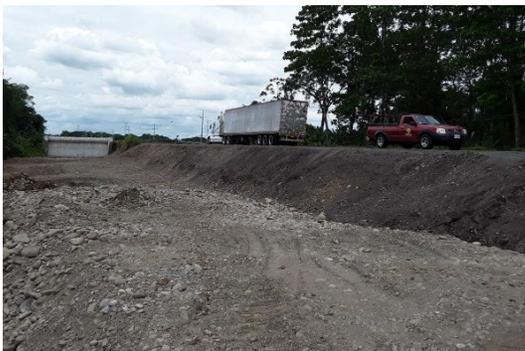
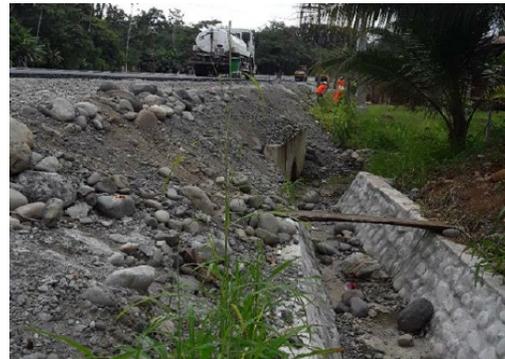
Figura 28. Márgenes con desniveles importantes sin sistemas de contención. Fecha: (a) 28 de octubre del 2020, (b) 08 de septiembre del 2021

Sin embargo, como se muestra en la Figura 28, estas indicaciones no se cumplen en algunos sitios del proyecto.

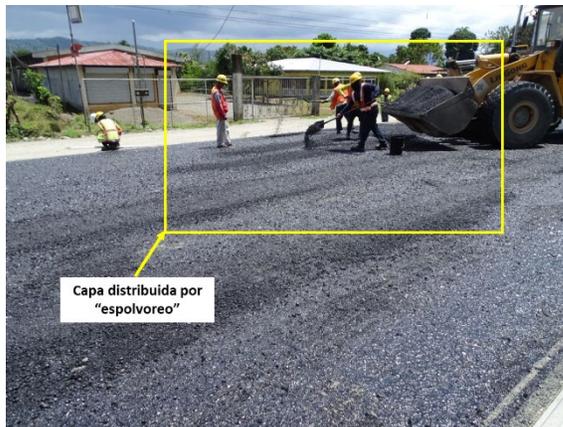
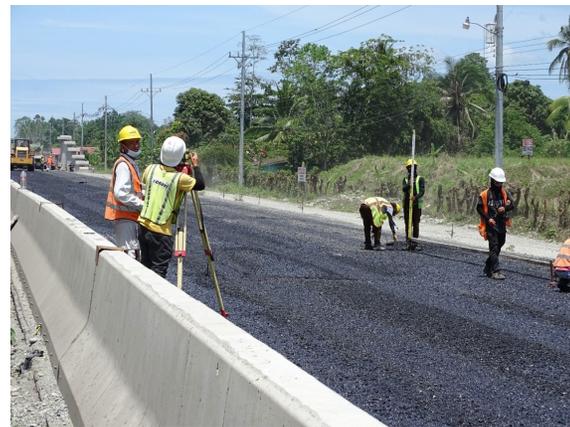
Figura 41. Colocación de “traba” en el estacionamiento 81+930. Fecha: 30 de abril de 2021

En primer lugar, durante las giras realizadas el 8 y 30 de abril del 2021, se pudo presenciar la colocación de la primera capa en el sector de Rama 1 en los estacionamientos 75+870 y 81+930 respectivamente, durante la estancia del Equipo Auditor se observó que se estaba colocando una capa de mezcla asfáltica mediante “espolvoreo” en las zonas donde circulan los camiones transportadores del material, tal y como se observa en la Figura 40 y Figura 41 además, se destaca que esa práctica constructiva no había sido evidenciada por el Equipo Auditor previo a esa visita.

Debido a lo anterior, la “traba” es una capa que representa un plano de falla que afecta la continuidad entre las capas del pavimento, limitando la adherencia y alterando la forma en la que a nivel de diseño se esperaría que se comporte la estructura del pavimento. Esta situación podría incidir en el desempeño esperado para las capas superiores del pavimento y por ende en la durabilidad de los trabajos ejecutados, por lo que es criterio del Equipo Auditor que se debe evitar su uso durante el proceso de pavimentación.

Por lo tanto, se reitera el criterio del Equipo Auditor, respecto a la recomendación de no utilizar capas delgadas de mezcla asfáltica “traba” y las potenciales consecuencias negativas que podría generar su uso en el desempeño del pavimento, considerando además que estas consecuencias, como deterioros prematuros, no son visibles de manera inmediata.

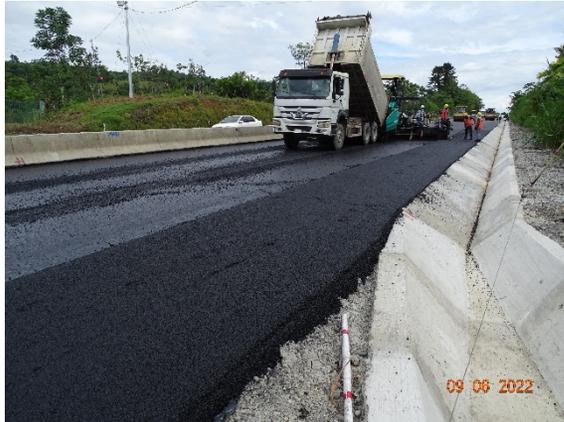
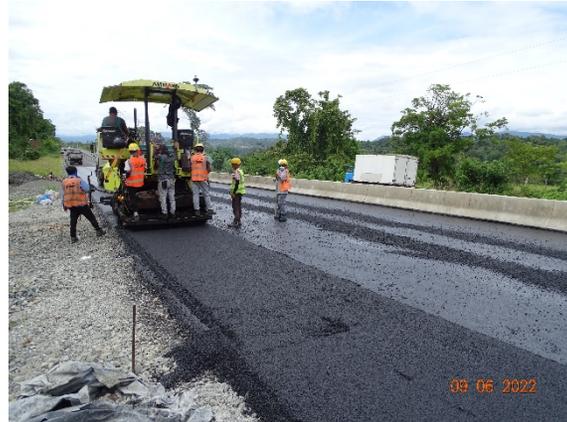
Figura 45. Colocación de “traba” para colocación de segunda capa en tramo 117+570 al 118+200. Fecha: 09 de junio del 2022

Asimismo, cabe señalar que, el uso de esta técnica no se ha limitado únicamente a las labores de pavimentación de la primera capa asfáltica, ya que se han identificado sectores donde se utiliza “traba” de previo a la colocación de la segunda capa asfáltica (capa de ruedo) tal y como se aprecia en las siguientes figuras.

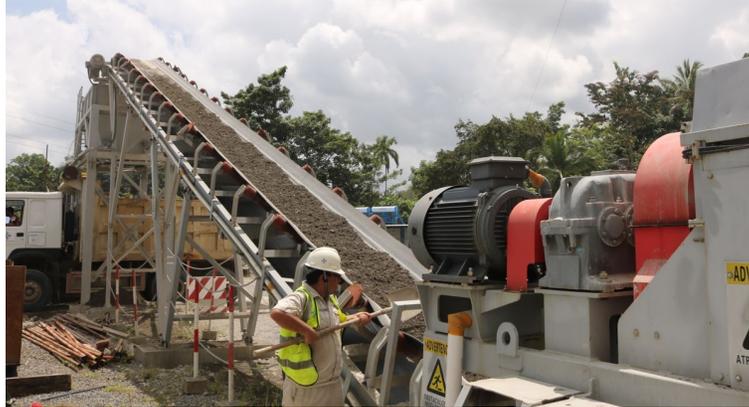
Figura 47. Producción de base estabilizada en Plantel Barbilla – Rama 2.

Durante las visitas realizadas por esta Auditoría a los distintos frentes del proyecto enfocados en la colocación de base estabilizada, se ha detectado la producción de la base estabilizada en planta en los sectores correspondientes a Rama 1 y Rama 2. Además, se han realizado inspecciones al proceso productivo, donde se evidenció que, la planta cuenta con las bandas transportadoras del material, el almacenamiento del cemento por medio de silos y la dosificación del agua de acuerdo con el contenido de humedad de los agregados y el requerido en el diseño, se puede observar en la Figura 47 la producción del material. Igualmente se ha identificado la presencia de personal del Contratista para el control visual del proceso productivo con el cual es posible detectar rápidamente cambios o interrupciones en el flujo de cada componente, que alteren las proporciones de la mezcla.

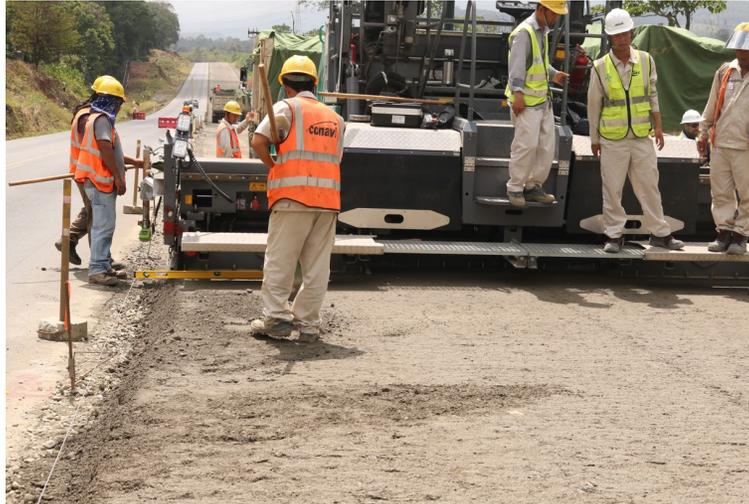
Figura 48. Colocación con línea guía estacionamiento 116+300. Fecha 3 de marzo de 2020

compactación del material de base estabilizada proveniente de planta, tal y como se muestra en la Figura 48.

El uso de esta metodología constructiva para la colocación de la base estabilizada permite un proceso de distribución más homogéneo del material, lo cual evita la concentración de cemento y de partículas granulares en zonas específicas del paño estabilizado. Además, se puede tener un mejor control de la humedad durante la colocación ya que debido al proceso de producción resulta posible controlar, ajustar y mantener la humedad constante en todo el espesor de la capa. Otro aspecto por resaltar de la colocación con dos pavimentadoras es que se puede tener un control uniforme del espesor de la capa estabilizada mediante el uso de líneas guía y palpadores, tal como se muestra en la Figura 48.

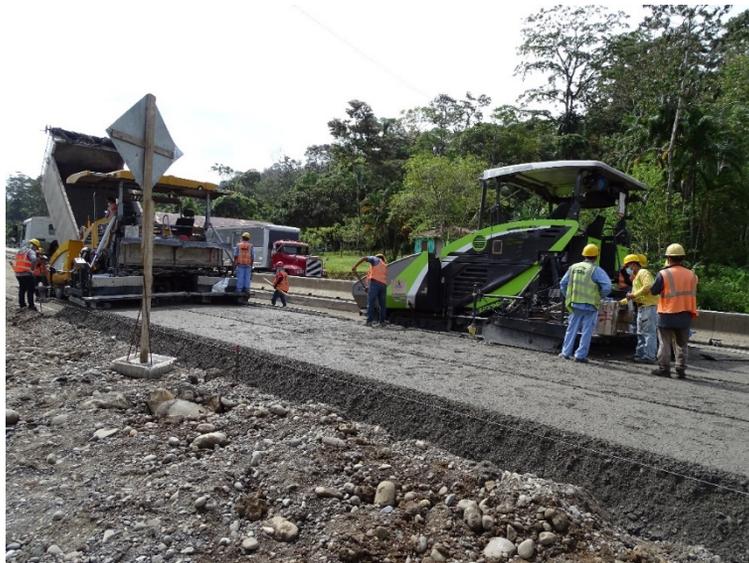
Figura 49. Colocación de base estabilizada con dos pavimentadoras en estacionamiento 110+400 LI. Fecha: 30 de marzo del 2022

Asimismo, se ha observado el uso de dos pavimentadoras para la distribución y colocación de base estabilizada en un mismo frente (Figura 49), esto ha permitido la colocación de paños sobre el ancho total de la sección en construcción, lo cual busca reducir las zonas con juntas longitudinales permitiendo cumplir con el tiempo máximo de 30 minutos estipulado en el CR - 2010 para la colocación de paños adyacentes. Esto permite un mejor acabado superficial y reduce la susceptibilidad a la aparición de grietas en la base estabilizada producto del manejo inadecuado de juntas de construcción.

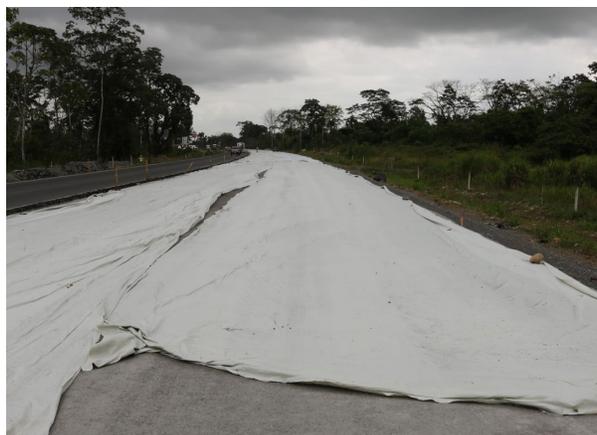
Figura 50. Colocación mantas para curado de base estabilizada 68+500. Fecha 3 de marzo de 2020

En este proyecto se ha observado, el uso de mantas de curado para procurar una menor pérdida de humedad en la totalidad de la sección cubierta, además, debido a la facilidad que supone la colocación de las mantas es posible tener un mejor control del curado en bordes y juntas de construcción, en la Figura 50 se puede apreciar el uso de las mantas para el curado.

Igualmente, en distintas visitas realizadas por esta Auditoría, se pudo constatar que la colocación de las mantas se realiza justo después de finalizado el proceso de compactación y sellado, por lo cual durante el lapso de ganancia de resistencia se ejecutan medidas de riego que mantienen la hidratación adecuada del paño de base, protegiendo del secado prematuro de la superficie y brindando la humedad suficiente para que se desarrollen las propiedades mecánicas del material.

Se debe tener en consideración al utilizar mantas de curado que, si bien estos tejidos permiten mantener la humedad, es recomendable que sean humedecidos periódicamente, con el riesgo de que, si no se mantiene la humedad en estas, el curado puede ser deficiente. Por otra parte, si las lonas se encuentran en condición seca podría suceder que estas absorban la humedad de la base estabilizada, afectando el curado. Asimismo, tal y como se ha evidenciado en el proyecto, las mantas se deben traslapar adecuadamente superpuestas entre sí y se debe sujetar los extremos de las mantas de manera que impida que el viento las levante y por ende queden descubiertas porciones del paño de base estabilizada.

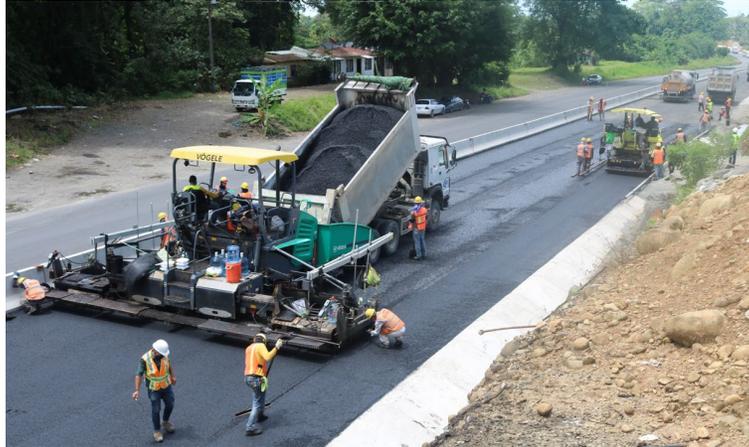
Figura 51. Colocación con dos pavimentadoras estacionamiento 121+300. Fecha 1 de junio de 2021

En varios de los frentes atendidos por el Contratista, en especial en los ubicados en los sectores denominados Rama 1 y Rama 2 se observó el uso de dos pavimentadoras, tal y como se muestra en la Figura 51. Esto ha permitido la colocación sobre el ancho total de la sección en construcción incluyendo la totalidad de los dos carriles y el espaldón.

El uso de esta práctica constructiva permite una adherencia adecuada entre las capas adyacentes al generarse una unión longitudinal en caliente, para la cual no es necesario ningún tratamiento mientras no exista ningún problema de contaminación. Asimismo, de acuerdo con el CR-2010 colocar las capas longitudinales por medio de dos pavimentadoras de forma paralela favorece la adherencia entre franjas adyacentes. Aunado a lo anterior, esta práctica permite tener una superficie más homogénea y asegura que todas capas de mezcla asfáltica sean compactadas en el mismo día.

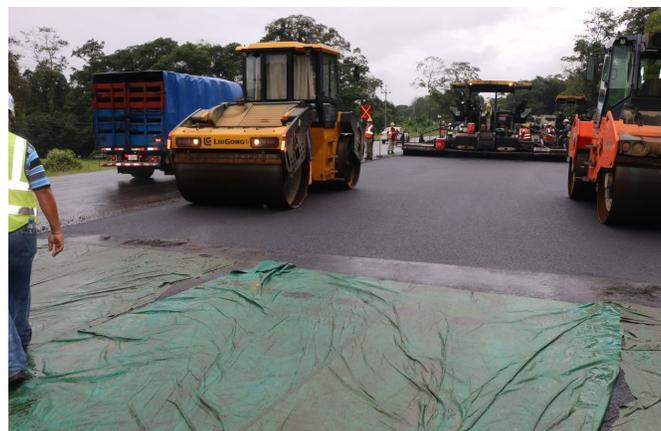
Figura 52. Delimitación de junta de construcción transversal en capa de mezcla asfáltica estacionamiento 50+700. Fecha: 27 de mayo del 2021

Otro aspecto que se puede destacar es que, durante las visitas realizadas en los frentes de colocación de mezcla asfáltica, se observó un manejo adecuado de las juntas transversales de construcción en especial al iniciar colocaciones a partir de las mismas. Se identificó que el Contratista tenía delimitadas las zonas cercanas a la junta de construcción (Figura 52), lo cual tiene en consideración que estas deben compactarse teniendo la precaución de no desplazar la mezcla caliente o agrietar la mezcla previamente colocada.

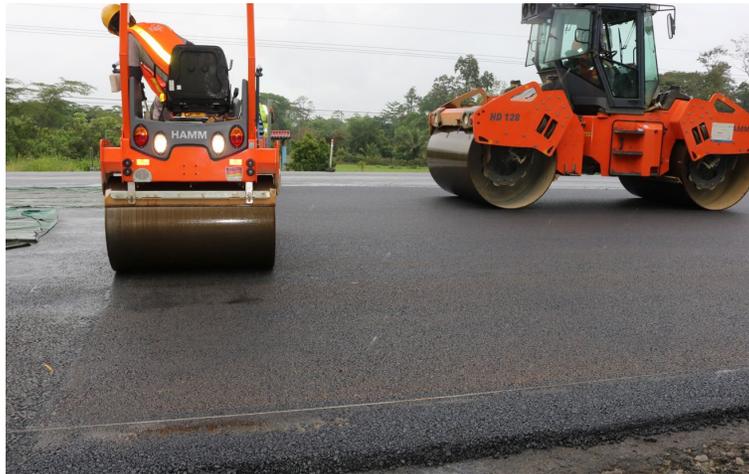
Figura 53. Compactación de la junta de construcción con equipo alternativo estacionamiento 50+700. Fecha: 27 de mayo del 2021

Igualmente se observó que para las zonas cercanas a las juntas transversales de construcción el Contratista optó por el uso de equipo de menor tamaño para la compactación de la mezcla asfáltica recién colocada, esto se puede apreciar en la Figura 53, lo cual no solo permite alcanzar zonas donde el equipo convencional puede provocar algún deterioro, sino que además permite garantizar la compactación deseada en la totalidad de la sección en construcción.

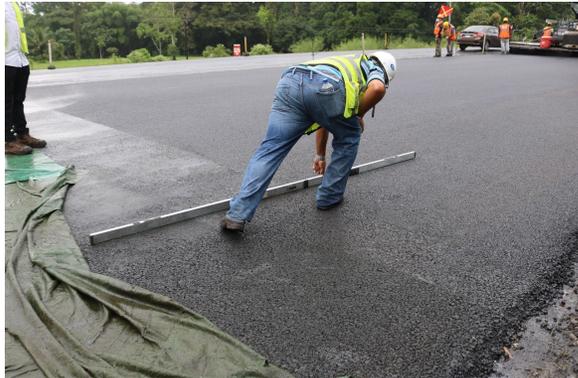
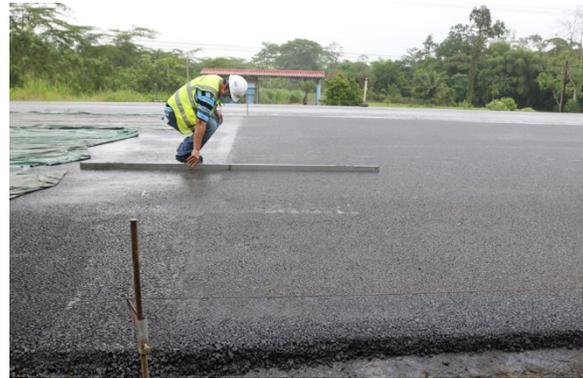
Figura 54. Control de niveles en junta de construcción transversal estacionamiento 50+700.
Fecha: 27 de mayo del 2021

En este sentido, se evidenció que el Contratista mantiene control del adecuado y correcto acabado de las juntas de construcción, esto debido a que se ha observado en diferentes frentes de colocación que personal de la obra revisa y mantiene el control riguroso sobre los niveles en dichas zonas. Tal y como se ilustra en la Figura 54 (a) y (b), donde se revisa que entre carpetas no exista la presencia de hundimientos, gradas o irregularidades. Ante esto es necesario comprender que, al quedar una irregularidad de nivel, los vehículos, principalmente los pesados, podrían generar una deformación en el borde lo cual puede aumentar la susceptibilidad al desprendimiento de partículas.

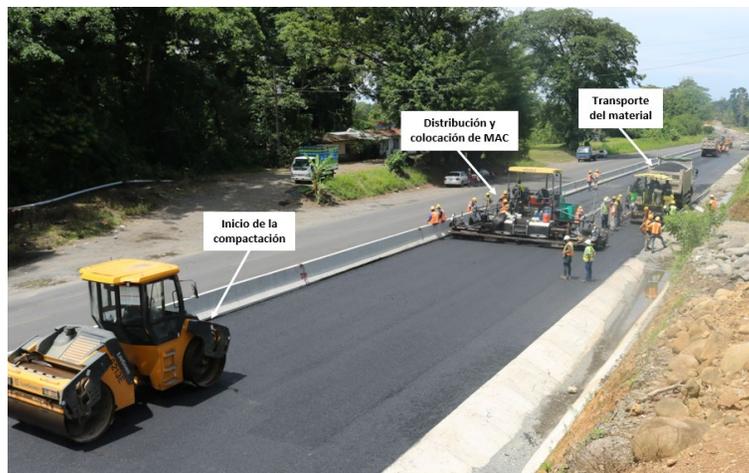
Figura 55. Tren de colocación de mezcla asfáltica continuo en estacionamiento 111+200.
Fecha 03 de junio del 2021

Asimismo, se ha observado que, en los frentes de colocación de mezcla asfáltica, se ha logrado mantener un tren de pavimentación continuo en las actividades de descarga, distribución y compactación de la mezcla asfáltica. Tal y como se observa en la Figura 55, en algunos de los frentes de trabajo el Contratista ha procurado mantener constante la descarga de la mezcla asfáltica sobre la pavimentadora, lo cual previene la formación de alguna anomalía o desnivel que pueda incidir sobre la regularidad superficial de la carpeta asfáltica.

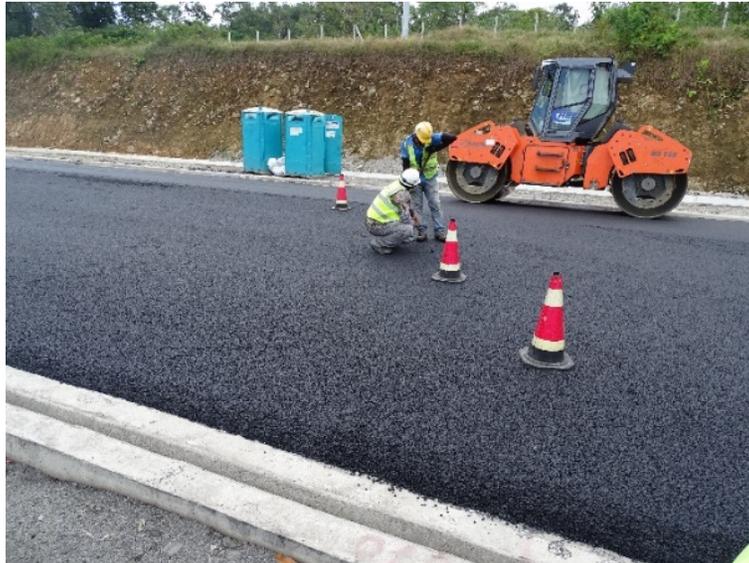
Figura 56. Demarcación de zonas de la MAC en función de la temperatura estacionamiento 97+400. Fecha: 29 de marzo del 2022

Asimismo, para las labores de compactación, se observó durante la colocación de MAC en los paños comprendidos en las zonas cercanas al estacionamiento 97+300 al 97+720 LD que se han empleado mecanismos para el control de la compactación en función de la temperatura. En este caso, se observó el uso de conos para delimitar los sectores en donde el equipo compactador puede iniciar labores de compactación y en donde no debe pasar por ser zonas donde la temperatura es superior a los 140 °C (establecida para ese momento), tal como se presenta en la Figura 56. Esto evita que sobre la carpeta asfáltica se generen desplazamientos

de la mezcla o se formen planos de compactación debido a la alta temperatura del material. Ante esto, el CR - 2010 establece, para mezclas modificadas, que para el inicio de la compactación la temperatura no puede ser menor a la establecida con los resultados del tramo de prueba y aprobada por la Administración.

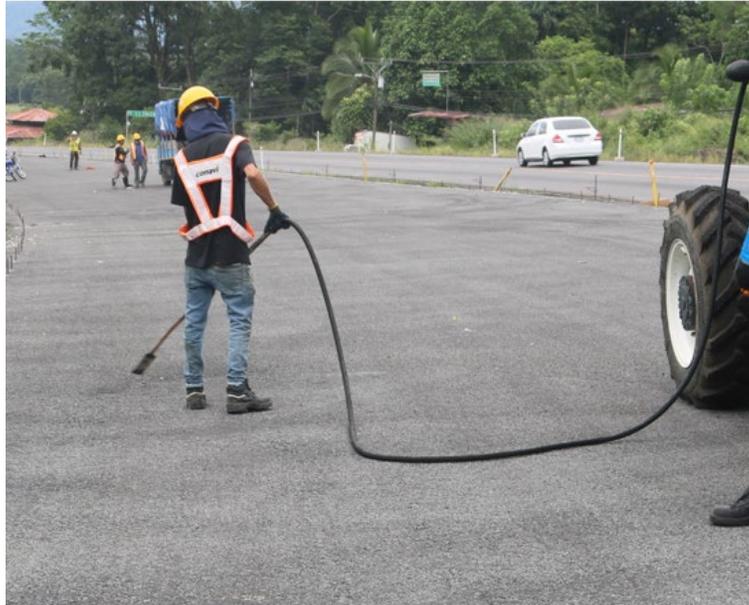
Figura 57. Limpieza con compresor de aire. Fecha 16 de setiembre de 2021

En relación con los trabajos de limpieza de las zonas de trabajo, durante las visitas realizadas por este Equipo Auditor se observó que el Contratista realiza la aplicación del barrido y limpieza mediante compresores de aire (Figura 57). Esto se lleva a cabo de previo a la colocación de capas posteriores, en especial para las capas de mezcla asfáltica.

De acuerdo con Guerrero (2015) la limpieza adecuada de la superficie de previo a la aplicación del riego de liga permite optimizar la adherencia entre capas y además disminuye el riesgo de fallas por delaminación o deslizamiento entre superficies con presencia de polvo o partículas contaminantes. Por lo cual, es criterio del Equipo Auditor, que el uso de herramientas como compresores de aire para el soplado de las superficies representa una práctica que debe estandarizarse en los demás proyectos de obra vial.

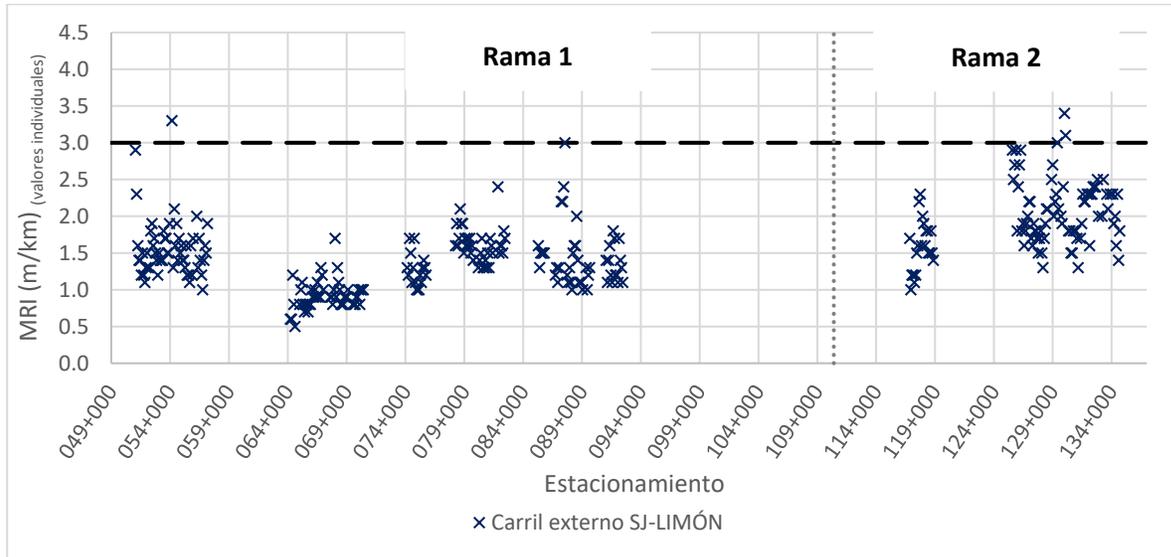
Figura 58. Regularidad superficial en tramos de 100 m en el carril externo del sentido San José-Limón

Aunado a lo anterior, se muestra en la Figura 58 los valores individuales obtenidos para el carril externo en el sentido San José-Limón, donde se puede apreciar que únicamente 3 tramos de 100 metros superan el límite máximo.

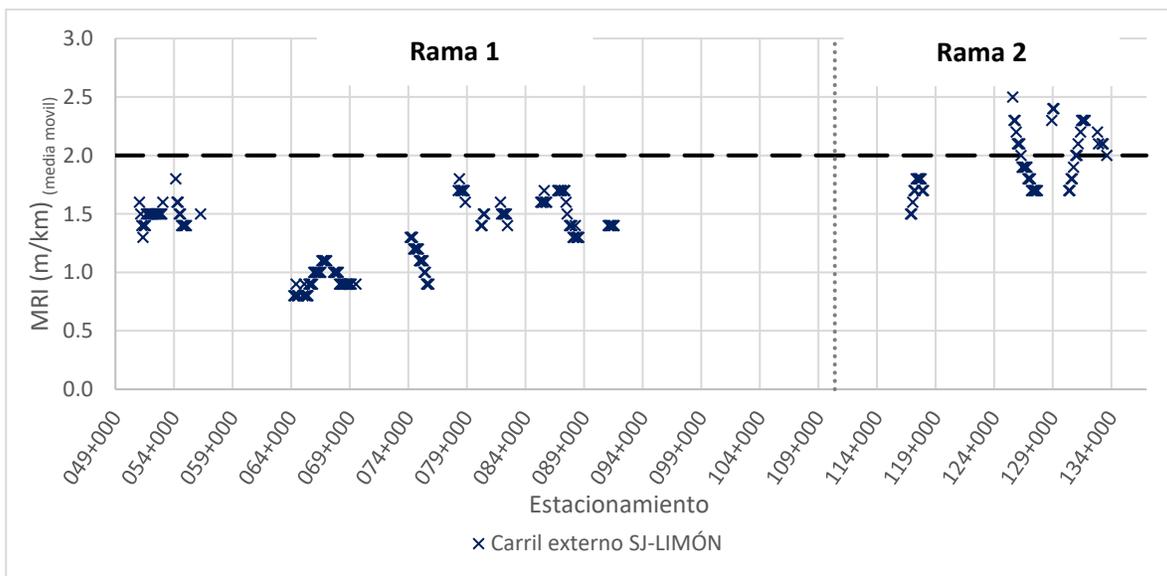
Figura 59. Regularidad a lo largo de los estacionamientos según el criterio de media móvil en el carril externo del sentido San José-Limón

Del mismo modo, se pueden apreciar en la Figura 59, los resultados obtenidos para el criterio de media móvil, donde la mayor parte cumple con valores inferiores a 2,0 m/km, además, se evidencia que los incumplimientos para este criterio se ubican en el sector correspondiente a Rama 2.

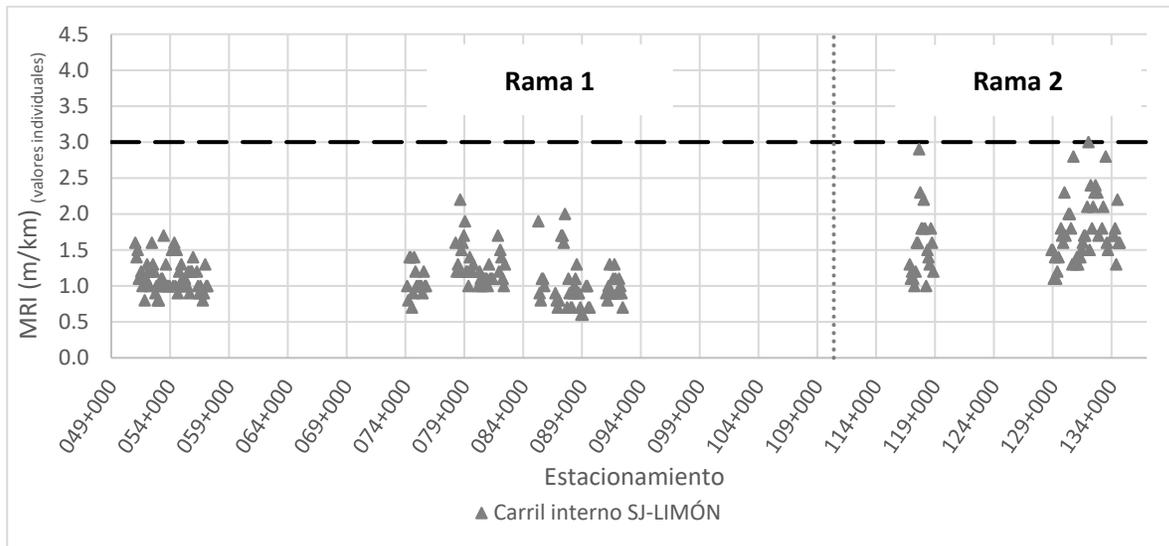
Figura 60. Regularidad superficial en tramos de 100 m en el carril interno del sentido San José-Limón

Para el sector comprendido entre los estacionamientos 129+000 al 134+000, únicamente se identifica un valor por media móvil superior a los 2,0 m/km, en específico este tramo se ubica entre los estacionamientos 131+660 al 132+660. Además, se destaca que, no se detectaron valores individuales que superen lo especificado en el documento contractual. Asimismo, se incluye en la Figura 60 los resultados obtenidos para tramos de 100 m y en la Figura 61 los valores calculados según el criterio de media móvil.

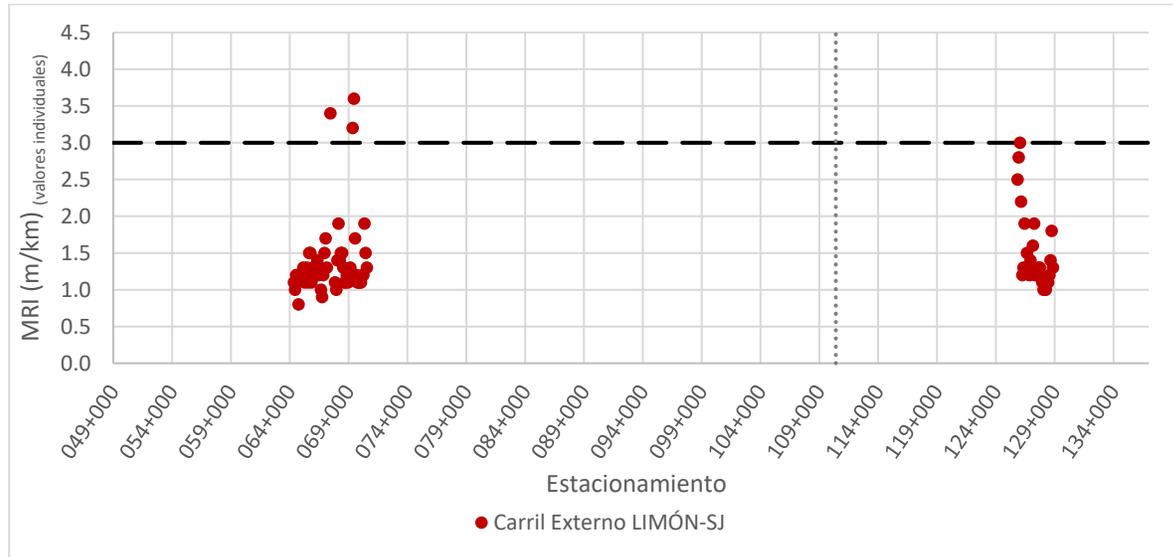
Figura 62. Regularidad superficial en tramos de 100 m en el carril interno del sentido Limón-San José

En el caso del tramo entre 64+000 al 71+000 se identificaron 3 sectores de 100 m cuyos resultados de IRI supera el máximo establecido de 3 m/km para valores individuales, estos se ubicaron entre los estacionamientos 69+450 al 69+350, 69+350 al 69+250 y del 67+450 al 67+350 del sector de Rama 1, lo cual se puede apreciar gráficamente en la Figura 62. Se destaca que, para el tramo del estacionamiento 125+000 al 129+000 no se presentaron incumplimientos en valores individuales.

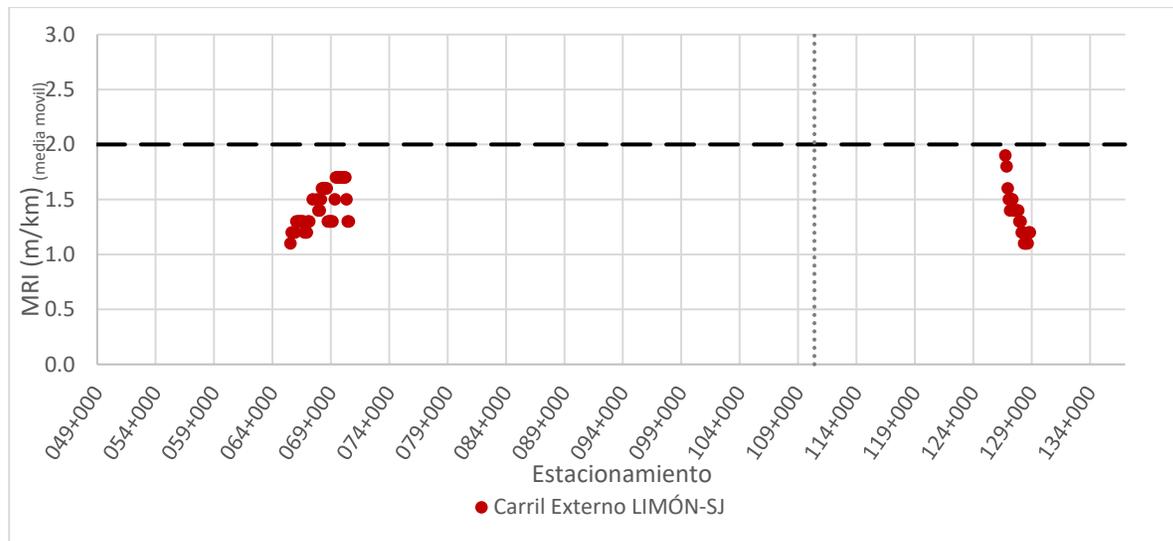
Figura 63. Regularidad en los tramos evaluados según el criterio de media móvil en el carril externo del sentido Limón-San José

Por último, se aprecia ninguno de los dos tramos evaluados presento valores de IRI calculados por el criterio de media móvil superiores a 2,0 m/km.

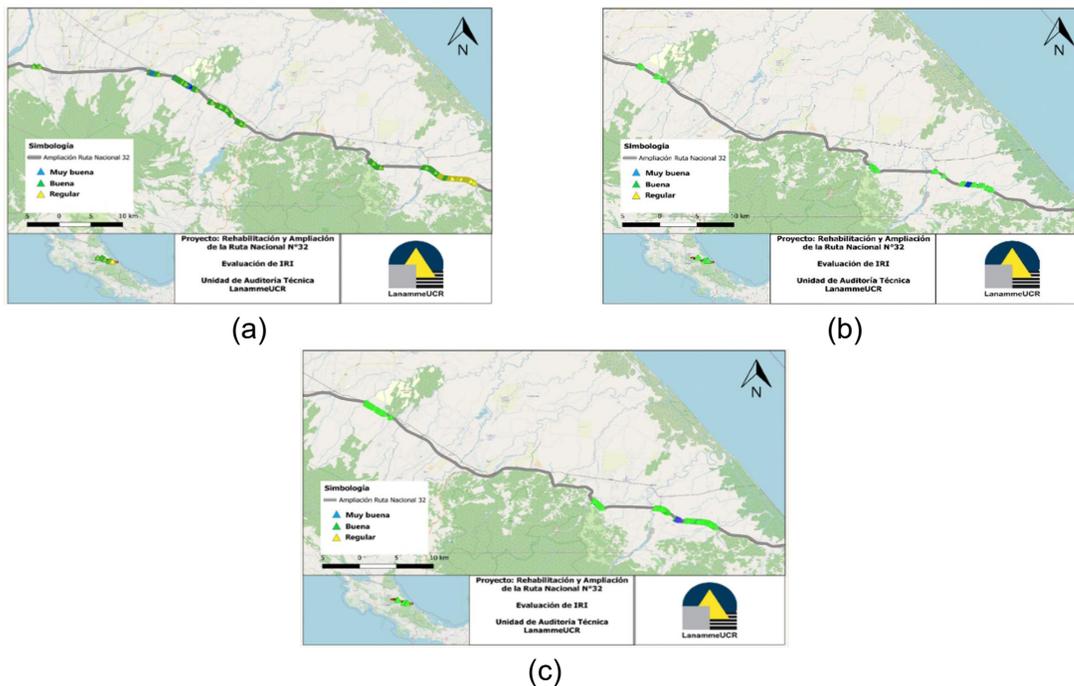
Figura 64. Ubicación de tramos por condición de regularidad superficial (a) Sentido San José-Limón Carril externo, (b) Sentido San José-Limón Carril interno, (c) Sentido Limón-San José Carril interno

Adicionalmente, se incluye en la Figura 64 la ubicación de los puntos medidos y la clasificación de los tramos, según su condición de regularidad superficial para los valores individuales, a partir de los rangos de clasificación utilizados en los informes de evaluación de la red vial nacional que realiza el LanammeUCR, los cuales establecen las categorías que se indican en la Tabla 6. Se destaca que esos rangos no constituyen la clasificación establecida en las

Finalmente, se destaca que, mediante el oficio CSRN32-0320-2022 del 23 de marzo del 2022, la Supervisión indica que existen sectores en la zona denominada como Rama 2 con incumplimientos del parámetro de IRI, razón por la cual, existen No Conformidades abiertas sobre el tema, las cuales se están resolviendo por parte del Contratista mediante la sustitución de la capa de rodadura en esos sectores.

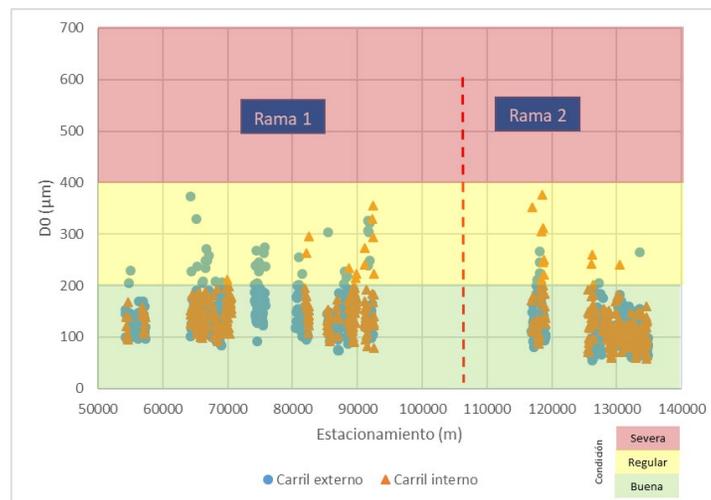
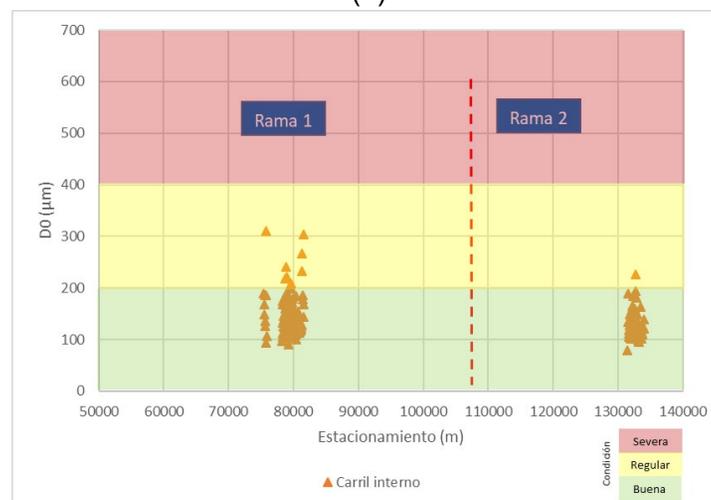
Figura 65. Resultados de deflexión máxima (D_0) en el sentido (a) San José-Limón (b) Limón-San José

A partir de la información del ensayo de FWD se determinó que el parámetro D_0 evidencia una condición estructural buena en casi la totalidad de los tramos evaluados. Se observa en la Figura 65(a) que para el sentido San José-Limón la mayoría de los datos obtenidos se encuentran agrupados en el rango entre 100 – 200 μm , valores que son indicativos de una condición estructural buena. Además, destaca la poca cantidad de mediciones con resultados de deflexión máxima (D_0) por encima de 300 μm . Por su parte, en el sentido Limón-San José (Figura 65(b)), los datos evaluados para el carril interno se concentran en el rango entre 100 – 200 μm , los cuales, al igual que el caso anterior, son asociados a una condición estructural buena para los tramos ensayados.
