Informe EIC-Lanamme- INF-0509-2022

Informe de Auditoría Técnica

Prácticas constructivas, desempeño y seguridad vial de trabajos ejecutados del proyecto: Ampliación de la Ruta 32, sección: Intersección Ruta Nacional No. 4 (Cruce de Sarapiquí)- Limón

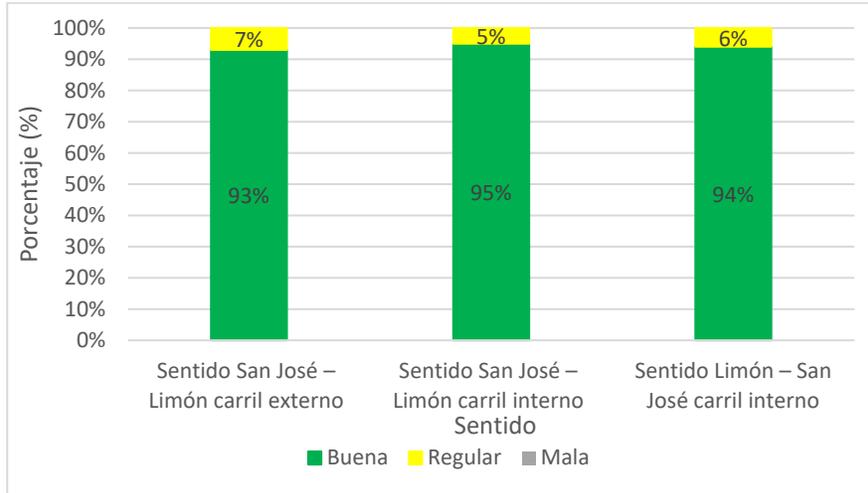
Figura 66. Distribución porcentual de tramos por condición estructural según deflexión máxima (D0)

Destaca que, con base en el parámetro D0, para ambos sentidos más del 90% de los valores posee una condición buena y que para ninguno de los tramos se obtuvo una condición severa, esto es indicativo de una estructura de pavimento que a nivel general posee una adecuada condición estructural esperada para un proyecto de obra nueva.

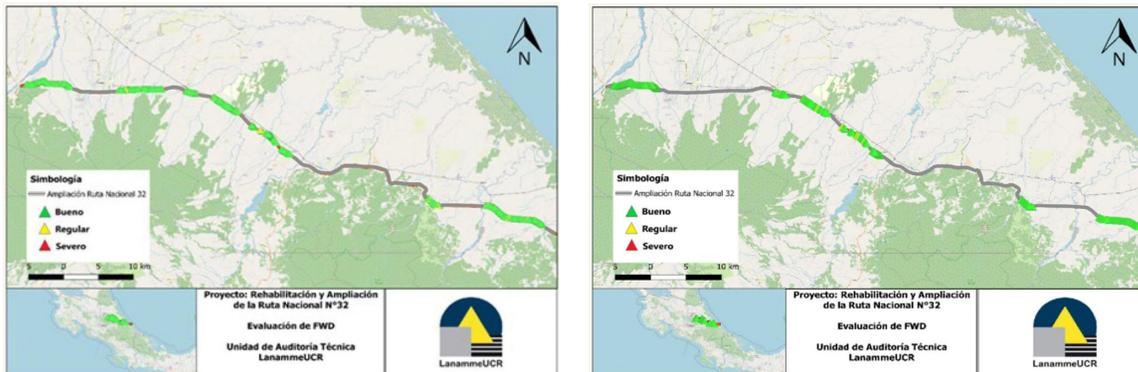
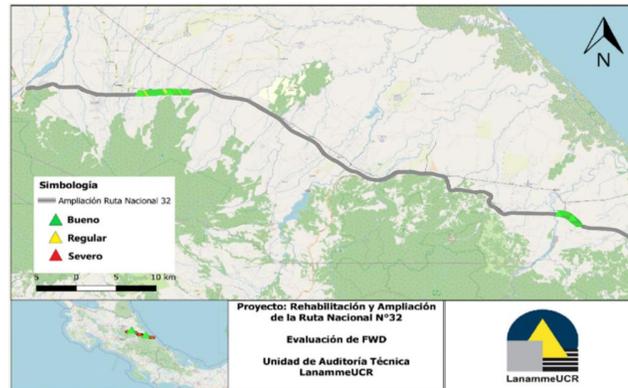
Figura 67. Ubicación de tramos por condición estructural según D0 (a) Sentido San José-Limón carril externo (b) Sentido San José-Limón carril interno (c) Sentido Limón-San José carril interno

Aunado a esto, se presenta en la Figura 67 el total de datos de deflectometría en un mapa de la ruta, indicando la condición estructural de los tramos de acuerdo con el parámetro D0, esto permite ubicar con mayor precisión los tramos evaluados:

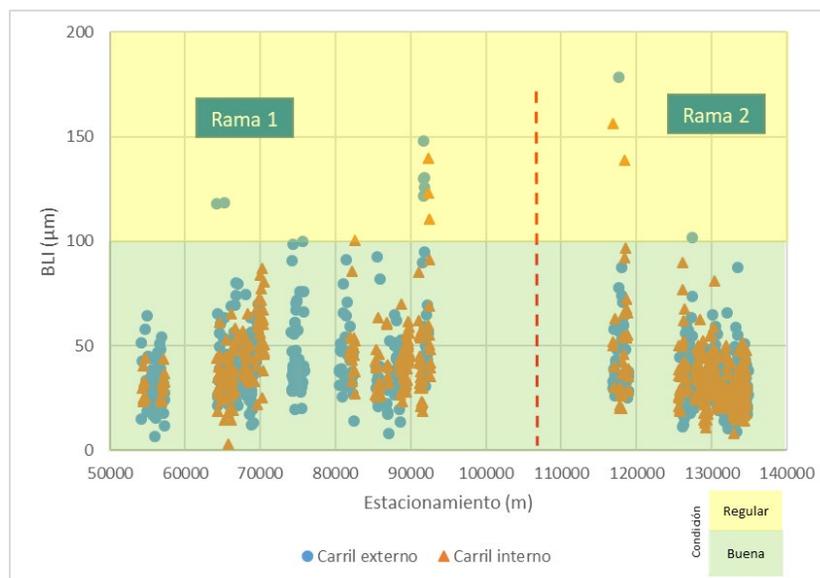
Figura 68. Resultados de indicador capa base (BLI) en el sentido (a) San José-Limón (b) Limón-San José

Por su parte, el parámetro BLI permitió evidenciar que en su mayoría la condición estructural de las capas superficiales del pavimento se clasifica como buena (más de un 95 %). Se aprecia en la Figura 68 (a) una leve dispersión en los datos en el sentido San José-Limón de los tramos evaluados en Rama 1, esto en comparación a los resultados obtenidos para Rama 2 en el mismo sentido; además destaca que, la mayor parte de los resultados se encuentran por debajo de 100 μm para ambos sentidos de la ruta (Figura 68 (a) y (b)), lo cual de acuerdo al criterio utilizado corresponde a una condición estructural buena.

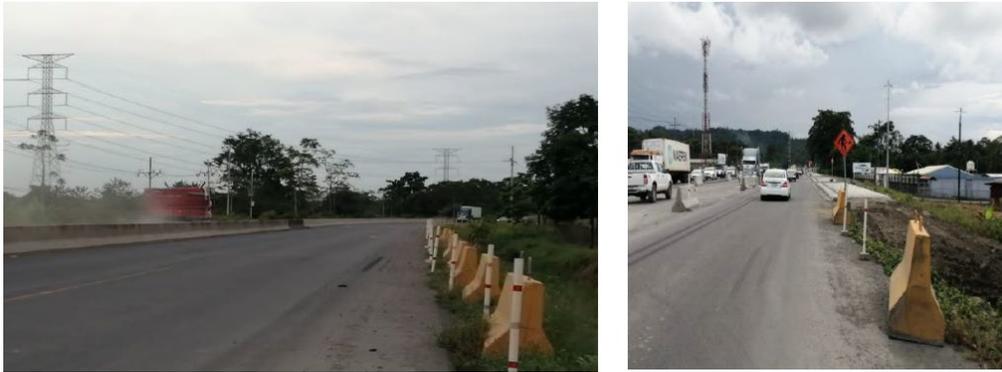
Figura A2. Colocación de elementos de contención rígidos de manera individualizada. Fuente: CSRN32-1304-2022

Sobre esto, se mantiene el criterio expresado en el Hallazgo 1, pues se establece en el Manual Técnico de Dispositivos de Seguridad y Control Temporal de Tránsito para la Ejecución de Trabajos en las Vías, en la sección 2.3 Área de actividad, lo siguiente:

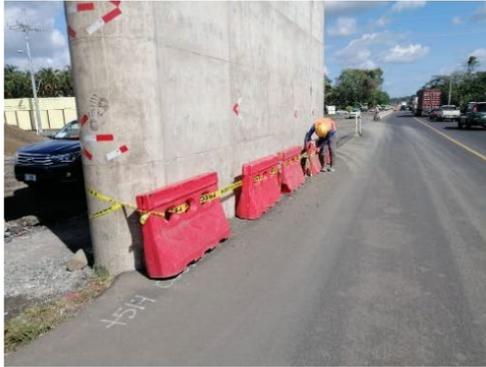
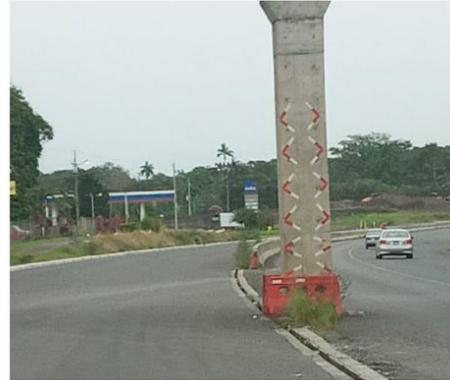
Figura A3. Colocación de elementos de un mismo color en estructura mayores. Fuente: CSRN32-1304-2022

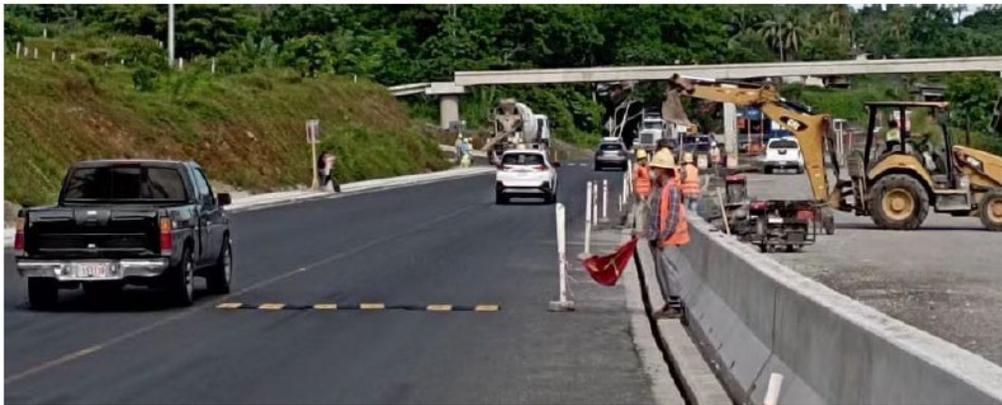
Sobre los trabajos en bordes de carretera, la Supervisión indicó que se han instalado dispositivos de carretera para brindar seguridad al personal, sin embargo, en las fotografías incluidas se puede apreciar que como consecuencia de esto, existen vehículos que invaden el carril contrario en aras de evitar los dispositivos colocados, lo cual refleja que esos elementos no cumplen el objetivo de provocar una reducción en la velocidad de los vehículos en las zonas de trabajo y por el contrario si no se colocan apropiadamente pueden provocar un riesgo mayor tal y como se evidencia en la siguiente figura.

Figura A4. Invasión de carril contrario en zonas de trabajo. Fuente: CSRN32-1304-2022

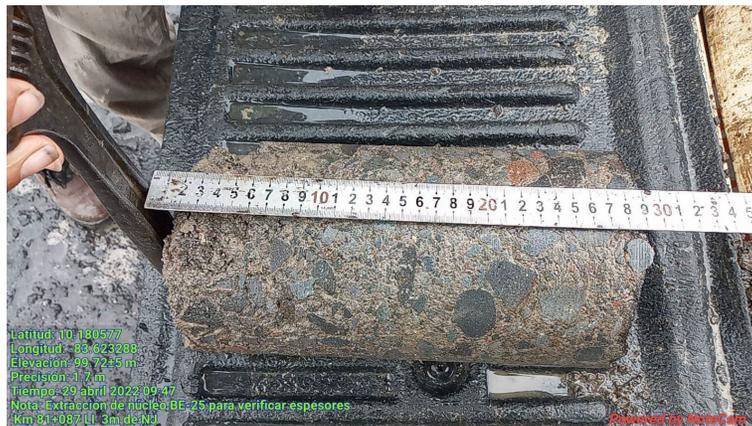
Figura A5. Fotografía de núcleo de base estabilizada extraído. Fuente: CSRN32-1304-2022

Sin embargo, no se consideró la inclusión de la Figura A5 en el informe preliminar debido a que, la integridad del núcleo extraído no representa un parámetro de medición para la compactación de la capa de base estabilizada, de modo que, no es posible asegurar de forma cualitativa mediante un núcleo el grado de compactación que presenta la capa de base estabilizada, además, tampoco es posible determinarlo de manera cuantitativa, debido a que no se cuenta con un ensayo para determinar el porcentaje de vacíos de núcleos de base estabilizada de manera similar a como se realiza con la mezcla asfáltica compactada. Razón por la cual, la observación 2 se mantiene en el informe.

Fig No. 5c Núcleo de BE25, extraído en estación k81+087 con espesor completo (28 cm aprox).
Obsérvese la uniformidad a lo largo del núcleo.

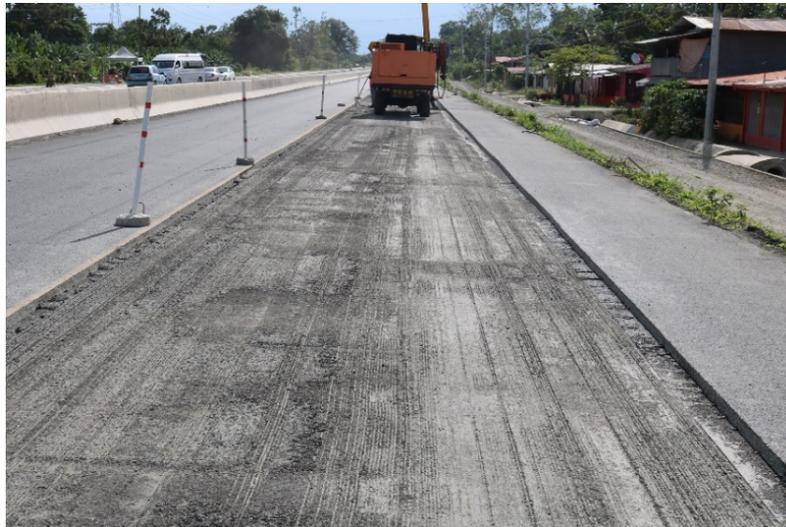
Además, se destacó que, las No Conformidades se están atendiendo por parte del Contratista mediante el reemplazo de la capa de MAC de las zonas afectadas, se destaca que, la condición identificada por el Equipo Auditor evidencia que las actividades de sustitución se realizan por medio del perfilado de la capa de rodadura, tal y como se aprecia en la siguiente figura.

Figura A6. Perfilado de capa de rodadura en zonas con incumplimientos por Índice de Regularidad Superficial

Finalmente, se destaca que, mediante el oficio CSRN32-0320-2022 del 23 de marzo del 2022, la Supervisión indica que existen sectores en la zona denominada como Rama 2 con incumplimientos del parámetro de IRI, razón por la cual, existen No Conformidades abiertas sobre el tema, las cuales se están resolviendo por parte del Contratista mediante la sustitución de la capa de rodadura en esos sectores.

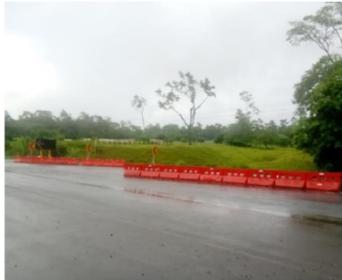
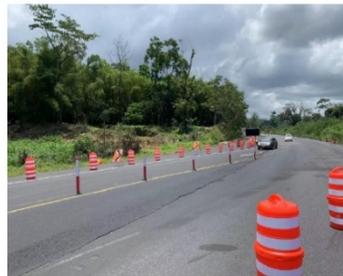
Referencia LANAMME FIGURAS 10, 11, 12 y 13. CORREGIDO ACTUALMENTE REPORTADO EN MEMORANDUM 20889-20892

Uso de elementos de un mismo color y forma.

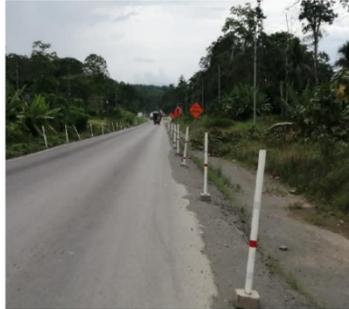
Referencia LANAMME FIGURAS 14 y 15. EN MANTENIMIENTO DIARIO MEDIANTE CUADRILLAS REPORTADO EN MEMORANDUM 20585-19470-19853-19867

Postes PVC 1.20m de altura
Cinta reflectiva 3M, 3 aros
alrededor del poste,
Permite señalar bordes, orientar y
es de alta reflectividad en la noche,
fácil de dar mantenimiento,
colocados cada 10 m,
Y se cuenta con cuadrillas para
mantenimiento, limpieza y cambio
de postes a diario.

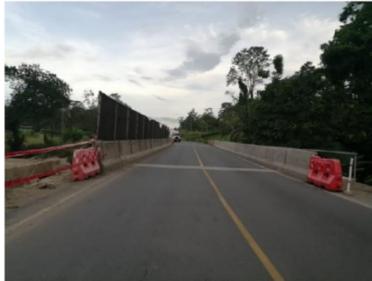
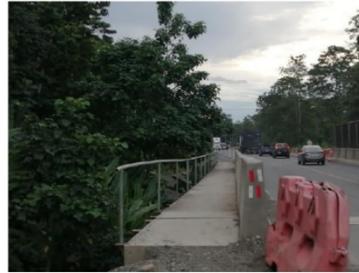
Referencia LANAMME FIGURAS 17 y 18. CORREGIDO ACTUALMENTE REPORTADO EN MEMORANDUM 20855-20869-20567

Figura 17. Ausencia de barreras temporales en la aproximación de un puente. Fecha: 24 de febrero del 2022. Fuente: Reporte de gira

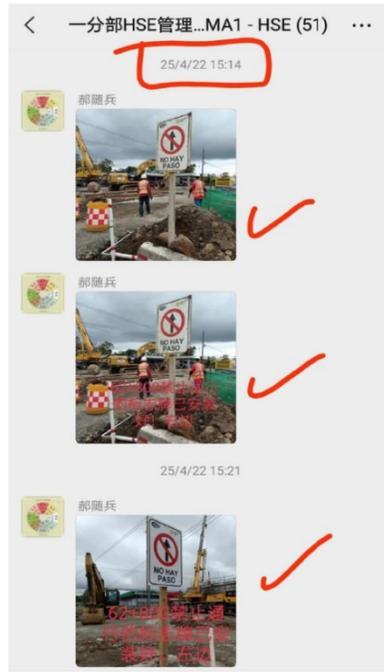
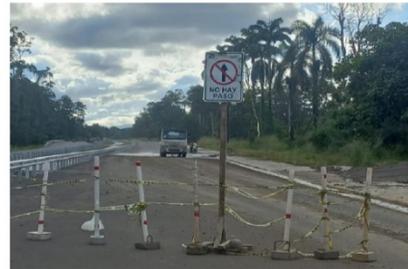
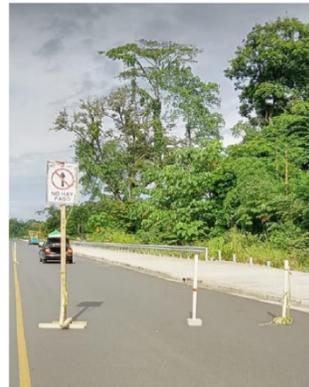
Referencia LANAMME FIGURAS 19, 20, 21. CORREGIDO ACTUALMENTE REPORTADO EN MEMORANDUM 20552-20851-20860-

Por otro lado, ha sido posible evidenciar la circulación de usuarios vulnerables como peatones y ciclistas dentro de las zonas de trabajo temporal, esto como una consecuencia directa de que en los sitios donde se realizan las intervenciones, no es posible identificar zonas de canalización adecuadas que permitan movilizarse de manera segura. Se muestra en la Figura 19 algunos ejemplos de esto, donde nuevamente se destaca que ha sido una situación recurrente en el lapso de ejecución del proyecto.

Figura 19. Peatones circulando en las zonas de ampliación. Fecha: 21 de mayo del 2020.
Fuente: LM-IC-D-1063-2020

Uso de elementos de un solo color y cinta reflectiva en caso de daño o robo del elemento para guiar y advertir al usuario en su tránsito y dirección

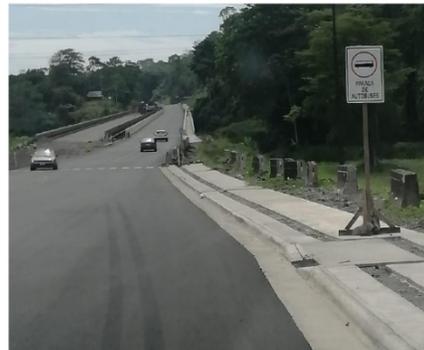
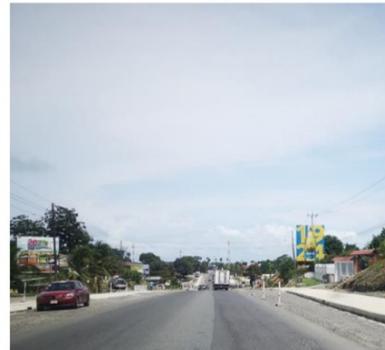
Referencia LANAMME FIGURAS 22 y 23. CORREGIDO ACTUALMENTE REPORTADO EN MEMORANDUM 18950-18920-20554

De manera adicional se ha observado que en algunos sitios se observan personas caminando prácticamente en el borde del carril de circulación, ante la ausencia de un espacio seguro para el abordaje de los autobuses. Esto representa un riesgo elevado para los peatones pues tienen mayor exposición que aumenta la posibilidad de un atropello, tal y como se ejemplifica en la Figura 22 y la Figura 23.

Figura 22. Usuarios de transporte público en el borde del carril. Fecha: 08 de septiembre del 2021. Fuente: EIC-Lanamme-947-2021

Bahías de buses debidamente señaladas y pasillos para peatones para evitar personas en media calle esperando el autobús, así como personal exponiéndose en zonas constructivas. A los peatones y ciclistas cuando es posible se les dirige a las aceras, ciclo vías y pasillos para evitar la exposición a atropellos o accidentes de tránsito, o en su bien accidentes por acceso a zonas constructivas.

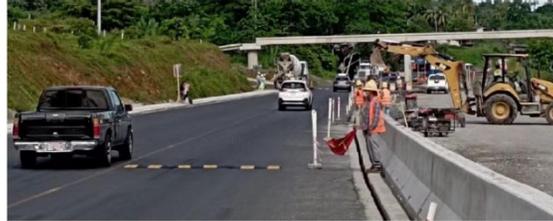
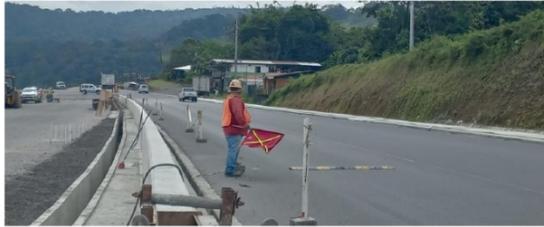
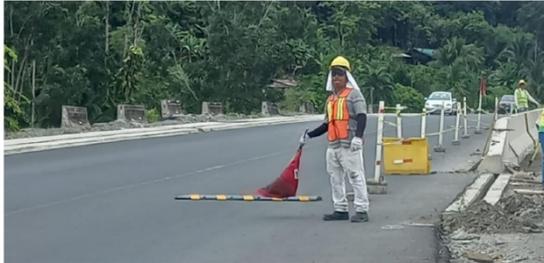
Referencia LANAMME FIGURAS 24 y 25. CORREGIDO ACTUALMENTE
REPORTADO EN MEMORANDUM 19880-20879-19586

De forma similar a las observaciones mencionadas anteriormente, se ha evidenciado en algunos sitios la presencia de trabajadores en el límite de las zonas temporales de trabajo (Figura 24), lo cual aumenta el riesgo al que se ven expuestos los colaboradores ante un atropello como consecuencia de la circulación de los vehículos, en especial para las vías con un alto tránsito de pesados como es el caso de este proyecto.

Figura 24. Trabajadores en el límite de las zonas de trabajo. Fecha: 21 de mayo del 2020.

A pesar de que se advirtió sobre el peligro al que se ven expuestos los trabajadores al estar muy cerca de las zonas de trabajo mediante la nota **LM-IC-D-1063-2020**, dicha circunstancia se ha seguido observando en reiteradas ocasiones en el proyecto, en el transcurso del periodo que comprende este análisis, tal y como se muestra en la Figura 24 y en la Figura 25, donde hay un trabajador sentado al borde de una zona de trabajo.

Trabajos en bordes de carretera con los debidos controles de tránsito y dispositivos de carretera para brindar seguridad y resguardo al personal

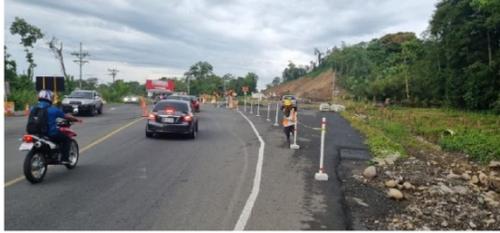
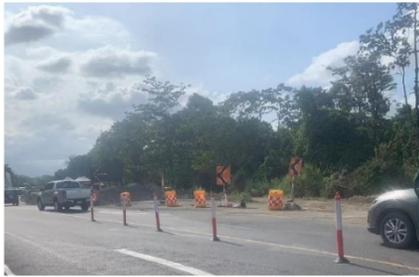
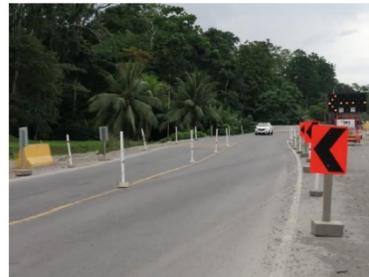
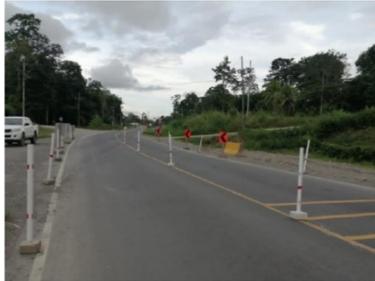
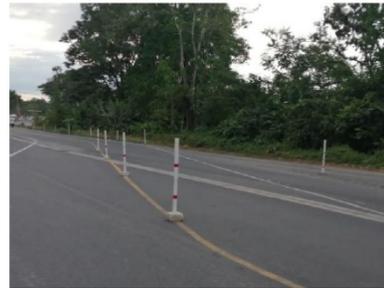
Referencia LANAMME FIGURAS 26 y 28. CORREGIDO ACTUALMENTE

REPORTADO EN MEMORANDUM 18918-18901-18944

Se garantiza la dirección de forma segura en encausamiento del usuario para los cambios de dirección en carriles en los desvíos.

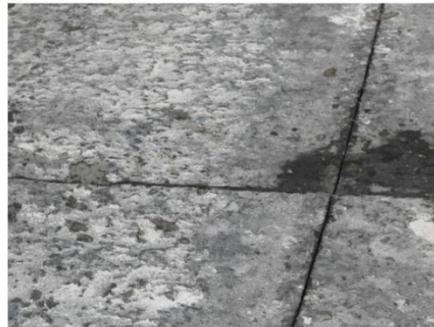
Por otra parte, es válido aclarar que la fotografía que ilustra la presente observación en el informe preliminar (figura 29) no representa la situación real del proyecto. Se aprecia que dicha fotografía fue tomada en un tramo que ya estaba imprimado cuando se realizaron los cortes, en ese tramo la abertura fue rellenada con emulsión asfáltica posteriormente.

En nuestro oficio CSRN32-0487-2021 del 26 de abril 2021, se explicó que posterior a la realización de los cortes controlados se aplica el riego de imprimación y el material de secado (1/4"), lo que cierra las aberturas de los cortes controlados.

Fuente. EIC-LANAMME-509-B-2022, Figura 29 En ese tramo los cortes se realizaron posterior a la imprimación, las aberturas fueron selladas con emulsión posteriormente.

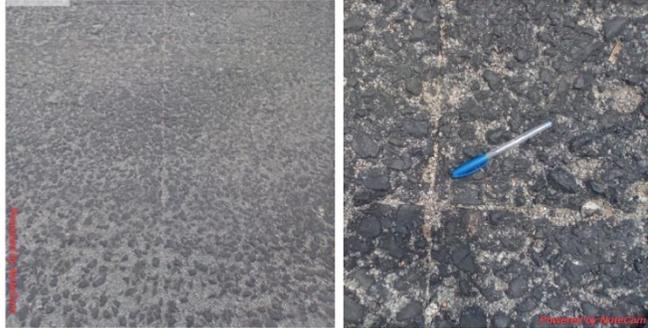
Cortes en BE25, km 54+100 – 54+300 Izq.

Las siguientes fotografías ilustran de mejor manera lo ocurrido con las aberturas de los cortes, antes de proceder con la colocación de la capa asfáltica en el proyecto:

Nótese que las aberturas de cortes controlados quedan debidamente selladas por la capa de imprimación y material de secado.
