Laboratorio Nacional de
Materiales y Modelos Estructurales

Informe: LM-PI-005-12

INFORME PARCIAL

EVALUACIÓN DE LAS LOSAS CORTAS DE CONCRETO EN LA AUTOPISTA- FLORENCIO DEL CASTILLO RUTA 2

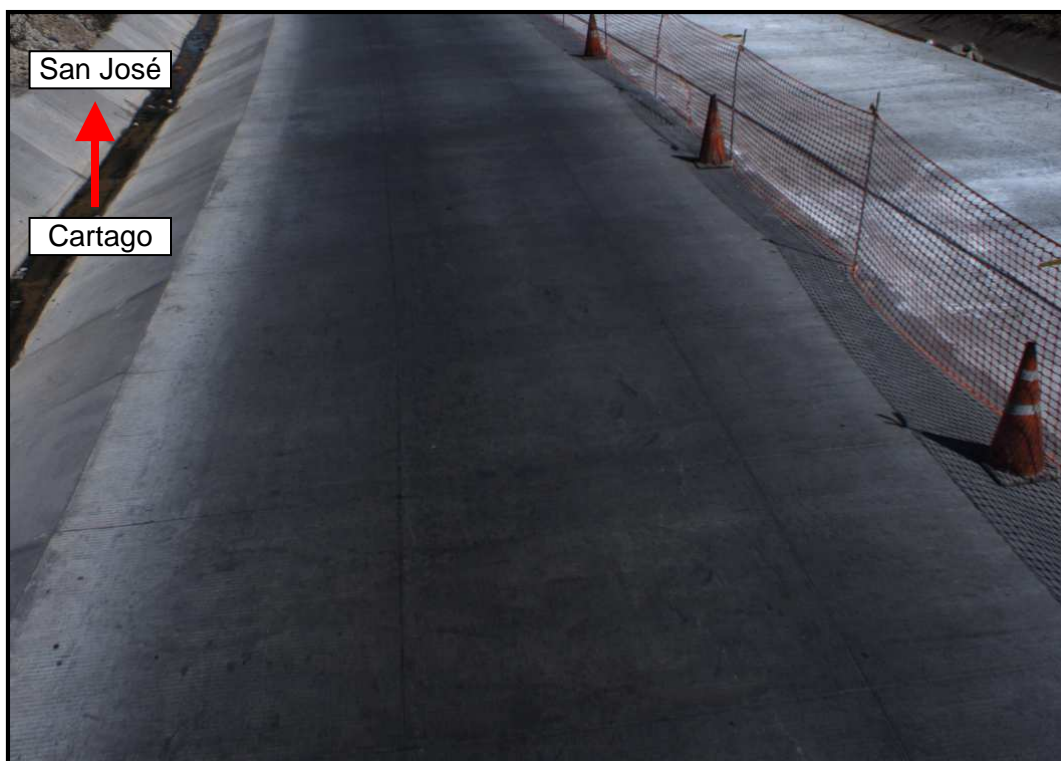
Figura 2. Tres hileras de losas en el tramo analizado

- El tramo mide 440m
- Las losas son cuadradas de 1.8m x 1.8m
- El tramo está compuesto de tres hileras de losas como se muestra en la figura 2.
- La dirección de la medición fue en el sentido San José – Cartago y el tramo evaluado fue el carril derecho.

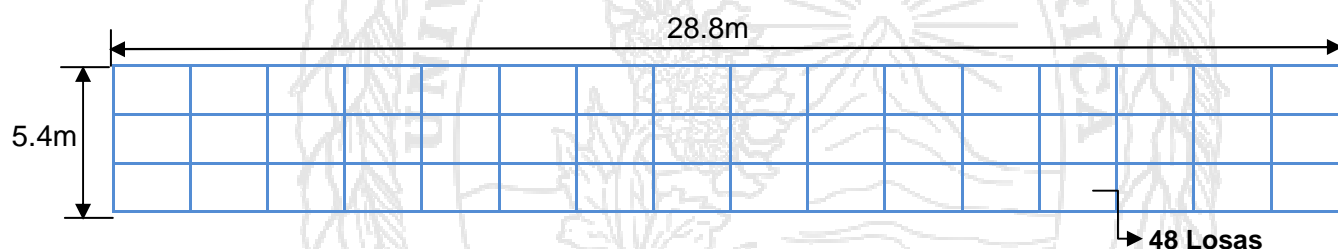
Figura 3. Esquema de una Unidad de Muestra

Se realizó un análisis visual de la situación actual de la condición superficial del tramo en estudio. Se seccionó el tramo en 16 unidades de muestra de acuerdo con la metodología de la PCI (ASTM D 6433), cada unidad de muestra se compone de 16 losas de largo y de 3 losas de ancho, como se muestra en la figura 3; de las cuales se obtuvieron los siguientes resultados:
