ASESORÍA TÉCNICA PARA
REALIZACIÓN DE ESTUDIOS
PRELIMINARES Y RECOMENDACIÓN
DE INTERVENCIÓN PARA EL CAMINO
C1-016-013 BIJAGUAL, CANTÓN DE
TURRUBARES

LM-PI-GM-INF-06-2016

San José, Costa Rica
Noviembre, 2016

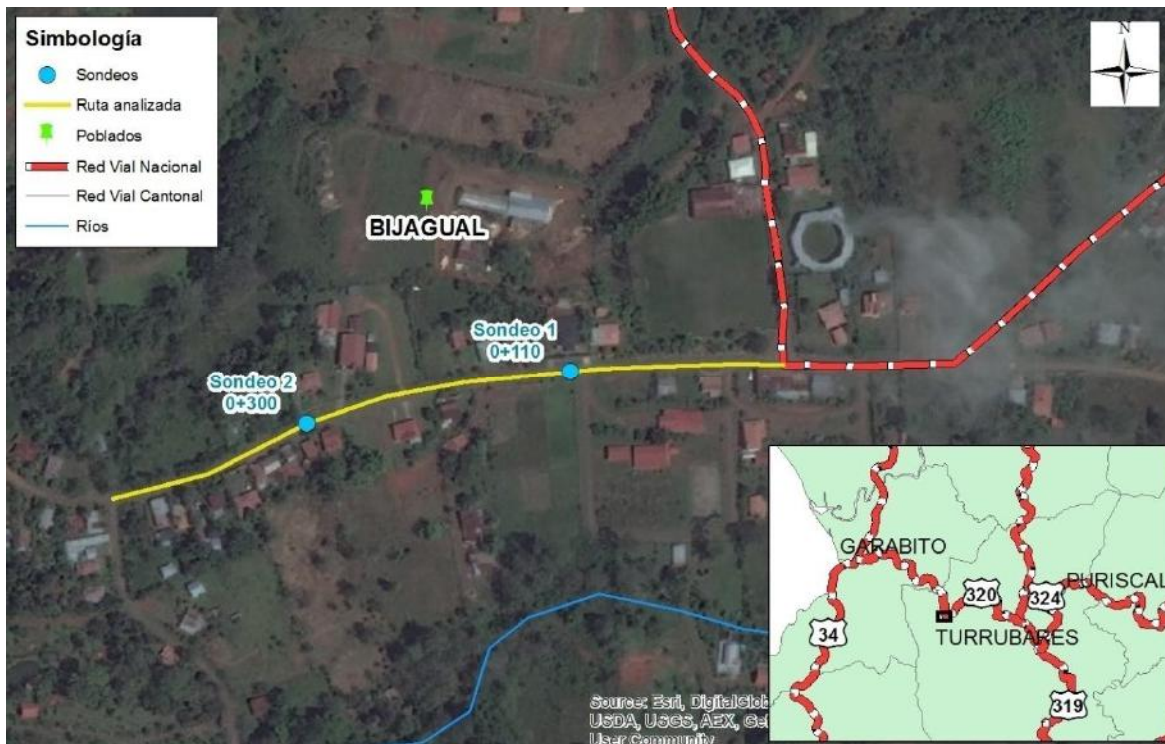
Figura 8. Ubicación de sondeos a cielo abierto en el camino analizado.

Los sondeos se ubicaron en los estacionamientos 0+110 y 0+300 del Camino C1-016-0103 como se observa en la Figura 8. Se recolectaron muestras de los materiales granulares existentes (grava) y suelo en los sondeos realizados para ser caracterizadas en el laboratorio y evaluar sus propiedades físicas como materiales para estructura de pavimento. La Tabla 5 resume las muestras de suelo y materiales granulares que se recolectaron en el sitio.
