DIAGNÓSTICO DE LA RED VIAL  
CANTONAL EN EL DISTRITO  
SAN FRANCISCO DE HEREDIA:

ESTIMACIÓN DEL VALOR DEL  
PATRIMONIO VIAL

LM-PI-GM-INF-08-16

San José, Costa Rica  
Noviembre, 2016

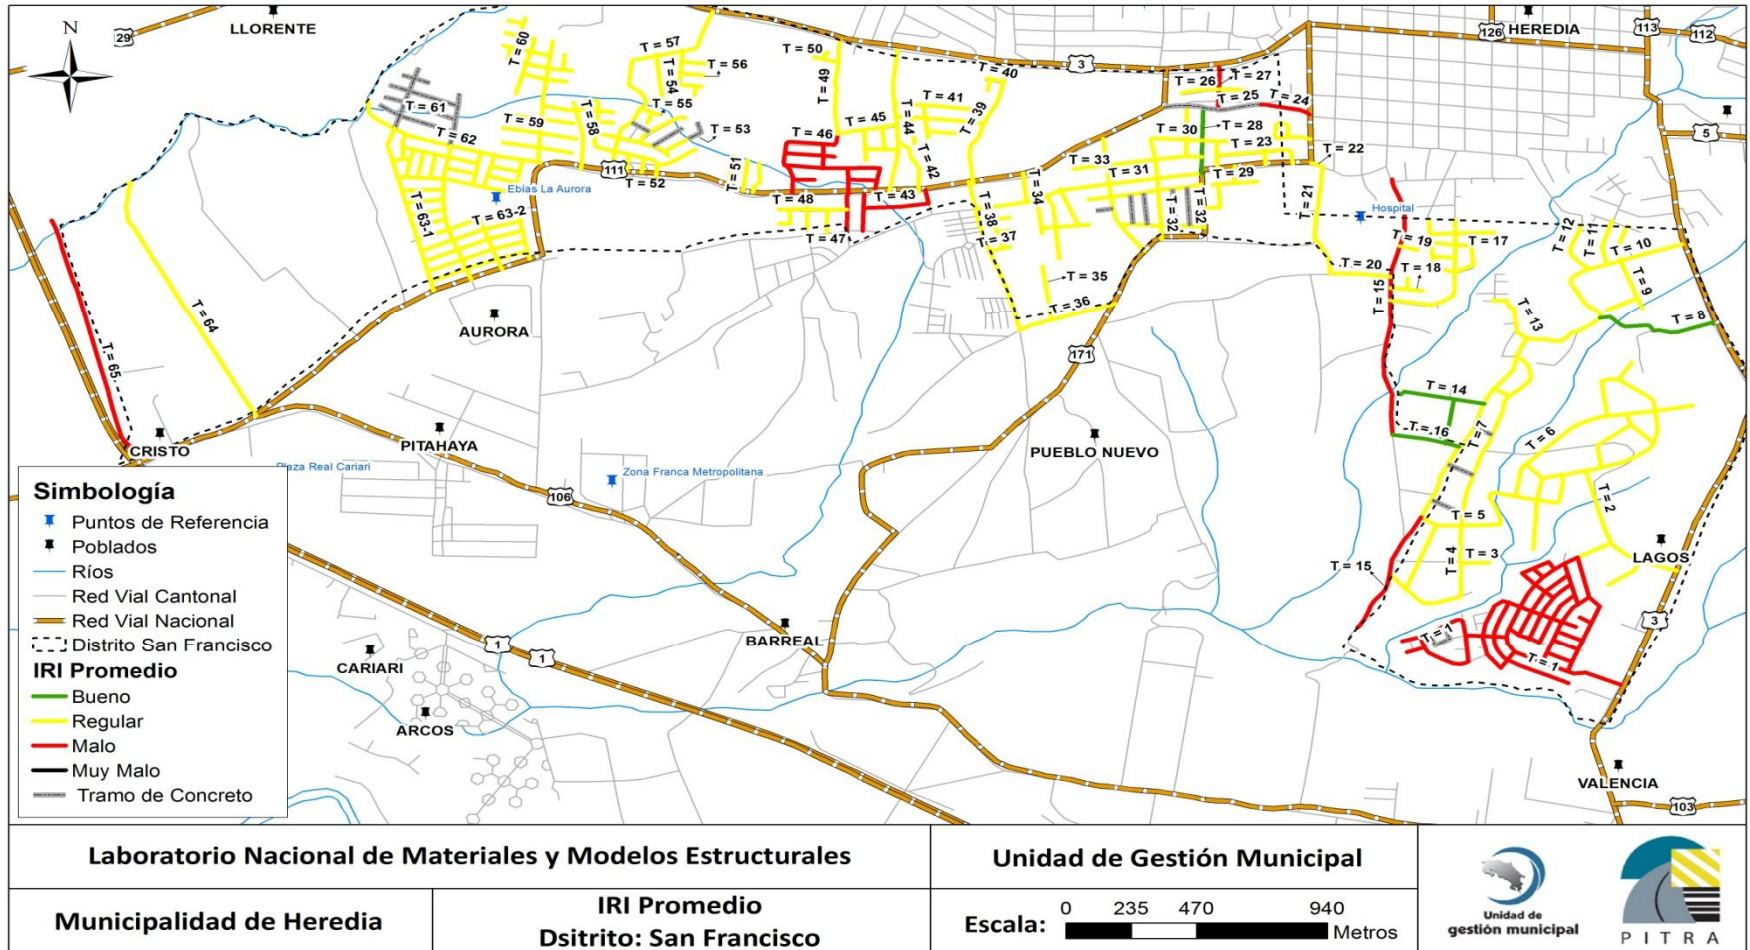
Figura 11. Resultados del IRI promedio para las mediciones realizadas en el distrito de San Francisco.

En la Figura 12 se presenta la distribución porcentual de cada una de las mediciones de IRI en las cuatro categorías definidas. Se determinó que un 31% de las estimaciones de IRI a cada 25 metros se encuentran en la categoría "Bueno", además, un 40% y 18% se pueden clasificar en las categorías de "Regular" y "Malo" respectivamente, esto caracteriza una superficie con condiciones aceptables de operación en su mayor parte (71%) que favorece menores costos de operación a los usuarios. Las vías con condición mala a nivel de regularidad se ubican principalmente en calles vecinales terciarias según se observa en la Figura 11.

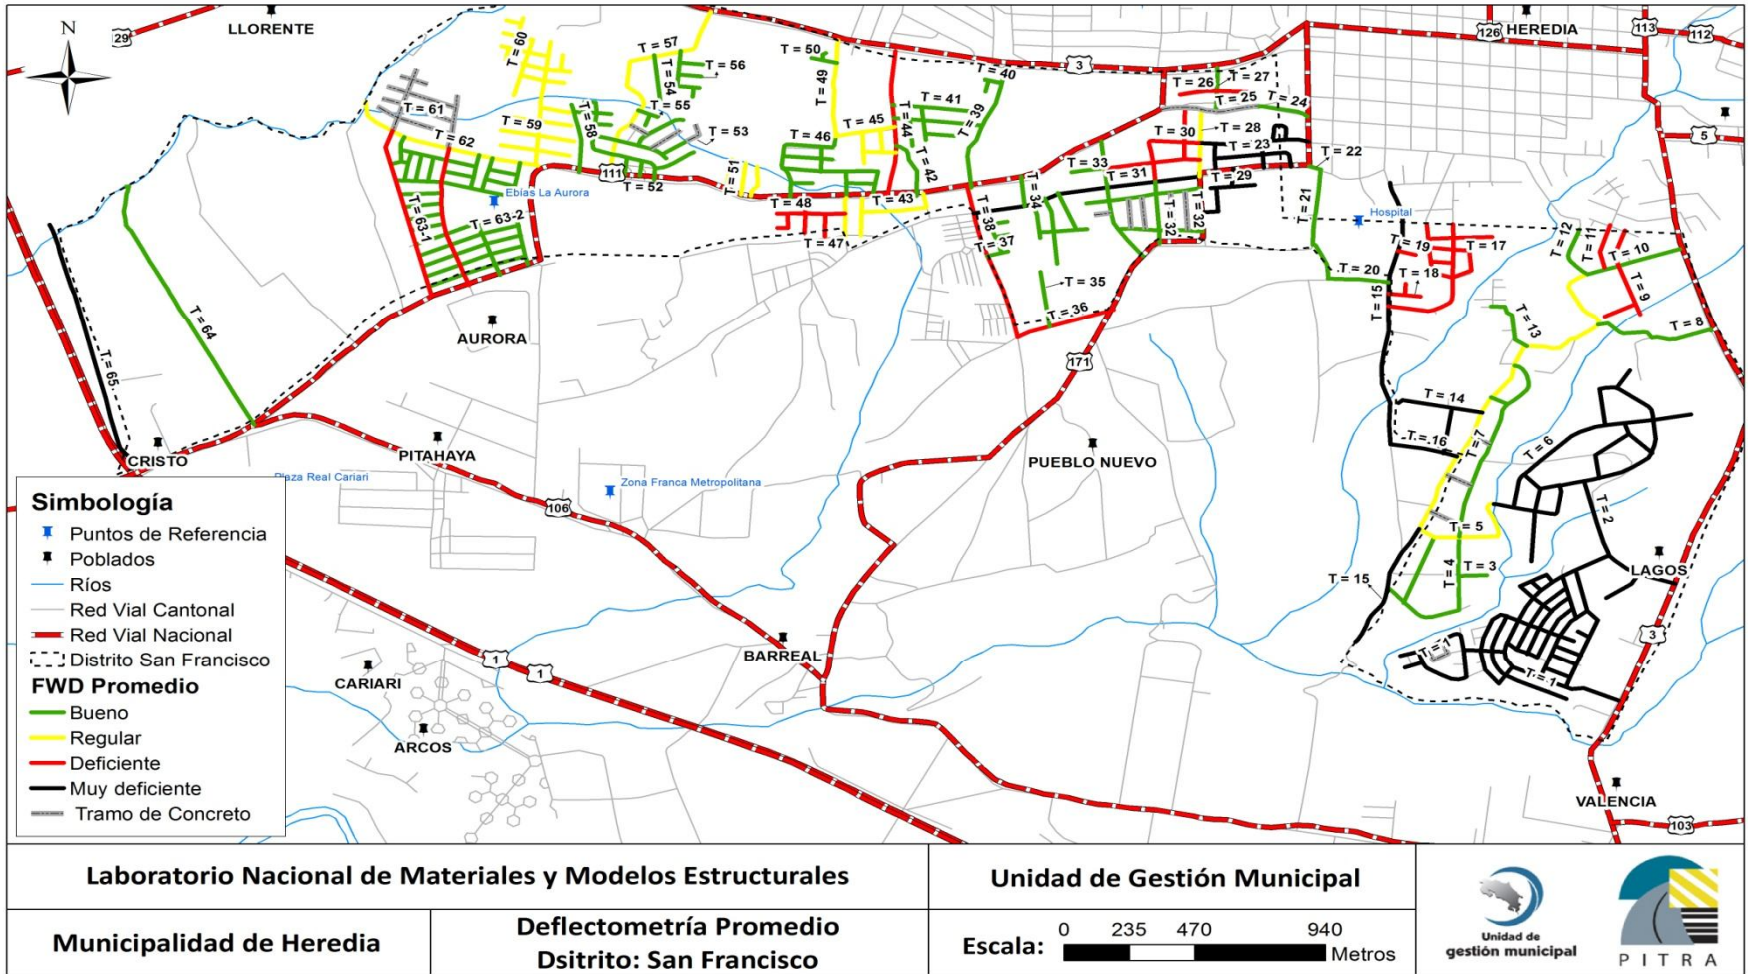
Figura 17. Resultados del FWD promedio para las mediciones realizadas en San Francisco.

Para la red vial de San Francisco estas mediciones se realizaron con el equipo Deflectómetro de Impacto a cada 50 metros a lo largo de la red. En la Figura 18, se muestra gráficamente la evaluación realizada, se observa que un 56% de todas las mediciones realizadas presentan una buena o regular condición estructural, es decir, soportan adecuadamente las cargas que le generan los vehículos. Sin embargo, un 45% de las mediciones del pavimento presentan un desempeño "Deficiente" o "Muy deficiente", por lo que podrían requerir acciones de refuerzo o reconstrucción para que puedan trabajar de manera óptima.
